## 筑前国分寺跡 3

- 西外郭施設・付帯施設の調査 -

太宰府市教育委員会

太宰府市の文化財 第106集  
**筑前国分寺跡 3**

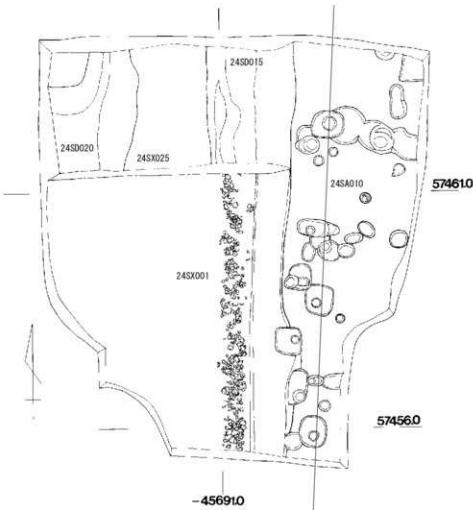
図4. 遺構配置図(1/80)

###### 1) 檻列

24SA010

3個の柱穴を確認した。掘り方はやや不明瞭なプランで、一边約0.6mの隅丸方形を呈し、深さは0.13～0.38mを測る。柱間は3.9mと2.8mと不規則である。方位はN-3° 34' 35" -W。規模は幅が1.68～1.88m、深さはより東側が一段高いため、東側との落差は0.38～0.55m、西側との落差は0.15～0.18mを測る。溝内には瓦片が堆積している。

24SD015

段落ち(SX025)の東端を南北に走る溝で、方位はN-3° 34' 35" -W。規模は幅が1.68～1.88m、深さはより東側が一段高いため、東側との落差は0.38～0.55m、西側との落差は0.15～0.18mを測る。溝内には瓦片が堆積している。

いため、方位についても僅かな測点の違いによって、計算値が異なってくる。幾つか柵列に該当するような柱穴があり、今後周囲の調査事例をもとに検討していくなければならないが、大きく捉えた場合、21SA075の延長線上に24SA010が続いており、この付近が西側外郭線であることはほぼ間違いないだろう。しかし、柵列の時期については、遺物が全く出土していないため不明である。

柵列に西側には 0.5 ~ 0.8m の空間をあけて、柵列に平行する落差 0.6m ほどの段落ち (SX025) が検出された。その段下には 2 本の浅い溝があり、今回の調査面積ではその根拠に乏しいが、幅約 1.8m 程の通路のようなものが寺域に接して南北に続いていた可能性も考えられる。段落ちに廃棄された瓦礫 (SX005) に 14 世紀代の遺物が混じっていることから、この頃までは外郭線が存在したかもしくは境界の意識が残っていたと考えられるが、柵列と段落ちが同時に存在していたのか、柵列が 14 世紀まで存在していたのかは不明瞭である。ちなみに、現在でも今回の調査区の西側は市道が通り、その西側は市道より一段低い状況を残している。(宮崎亮一)

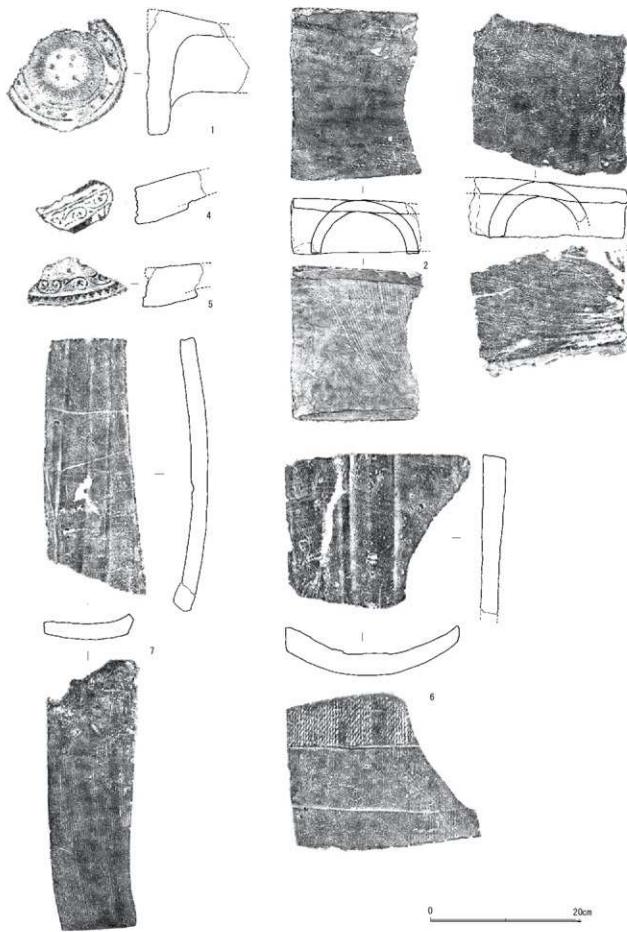
図6.24SD015 (SX005) 出土遺物実測図 (1/5)

## 24SD015 (SX005 淡茶色土) (図6)

**軒丸瓦** (1) 全体的に摩滅が目立ち、瓦当面は蓮子と珠文が確認できるだけである。内面は瓦当接合のための強いナデ調整。瓦当部分の径は 16.6cm である。焼成は不良で、乳白色を呈する。

**丸瓦** (2, 3) 2 は内面に糸切り痕と布目痕が明瞭に残り、外表面は縄目叩きをナデ消している。端部はヘラ切りしている。焼成は良好。3 は外表面が縄目叩きの後ナデ調整するが、摩滅の著しい。内面は布目痕が残る。焼成不良で淡黃白色を呈する。

**軒平瓦** (4・5) 4 は均整唐草文の瓦当端部で、凹面は摩滅し、凸面はナデ調整している。焼成は不良で、淡灰色や暗灰色を呈する。5 は均整唐草文の瓦当中央付近で、瓦当面も上部を欠損している。全体的に摩滅し、凹面に僅かに布目痕が残す。

**平瓦** (6) 凹面は縄目叩きで、幅約 8.3cm で叩き痕の残存状況が異なっている。摩滅も目立つが、ナデ消した可能性も考えられる。凹面には布目痕に混じって模骨痕が確認できる。側面はヘラケズリ。幅 22.5cm、厚さ 2.9cm。色調は黄白色で還元不良で、焼成も不良である。

**対斗瓦** (7) 幅 11.9cm。側面はヘラケズリ、凹面には布目痕に混じって模骨痕が確認できる。凸面には縄目叩きが確認できるが、摩滅も目立つ。焼成不良で、乳白色を呈する。

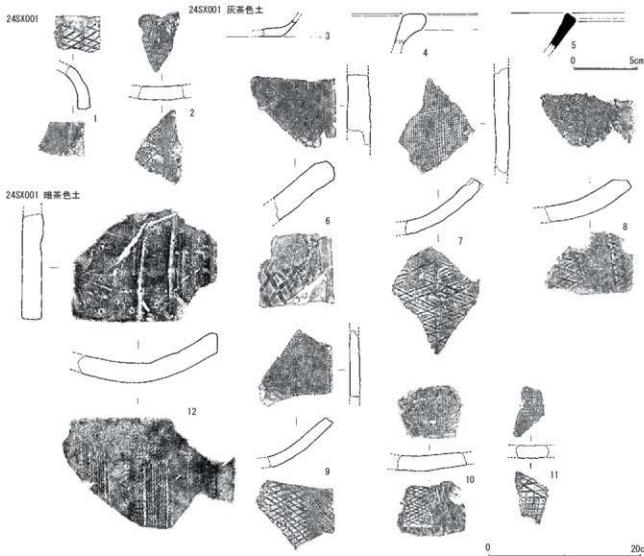
図7. 24SX001 出土遺物実測図 (1/3, 1/5)

## 24SX001 (図7)

**丸瓦** (1) 外面は格子叩き（小）、内面には布目痕がある。切断面は内側半分がヘラケズリで、外側が折っている。焼成は良好で、淡灰褐色を呈する。

**平瓦** (2) 外面は細い格子の叩きで、一部叩き目をナデ消している。焼成は良好で、淡灰褐色を呈する。

**坏 x 小皿 a** (3) 底部回転ヘラ切りだが、その他調整は摩滅し不明。

**鍋** (4) 肥厚させた口縁部である。焼成はやや不良で、淡灰褐色を呈する。全面砂粒が浮き出るほど摩滅している。

**鉢** (5) 口縁部は僅かに肥厚する。内面は回転ナデ。外面はやや粗い回転ナデ。焼成は良好で、灰色を呈する。

**平瓦** (6～11) 6 は格子叩き（太）で、格子目を一部粗くナデ消している。凹面は細かい布目が残る。焼成は良好で茶褐色を呈する。7 は二重格子（大）で、その中に細い線でさらに細かい格子が作られている。8 は格子叩き（中）で、部分的に格子をナデ消している。焼成は良好で明灰色を呈する。9・10 は格子叩き（小）で、9 は内外面とも一部ナデ、開面端には分割突帯が残り、浅くヘラ切りし、折り取っている。10 は、やや土師質で淡白褐色を呈する。凹面は叩き目をナデ消している。11 は規則性のない格子叩きで、格子内に「+」や「×」

などの叩き目を刻んでいる。

**平瓦 (12)** 全体的に摩滅するが、凸面は綱目叩きだが、部分的に叩きを行っていない。凹面には模骨痕が明瞭に残る。側面はヘラ切りで、面取りも行っている。焼成はやや不良で、灰黄白色を呈する。

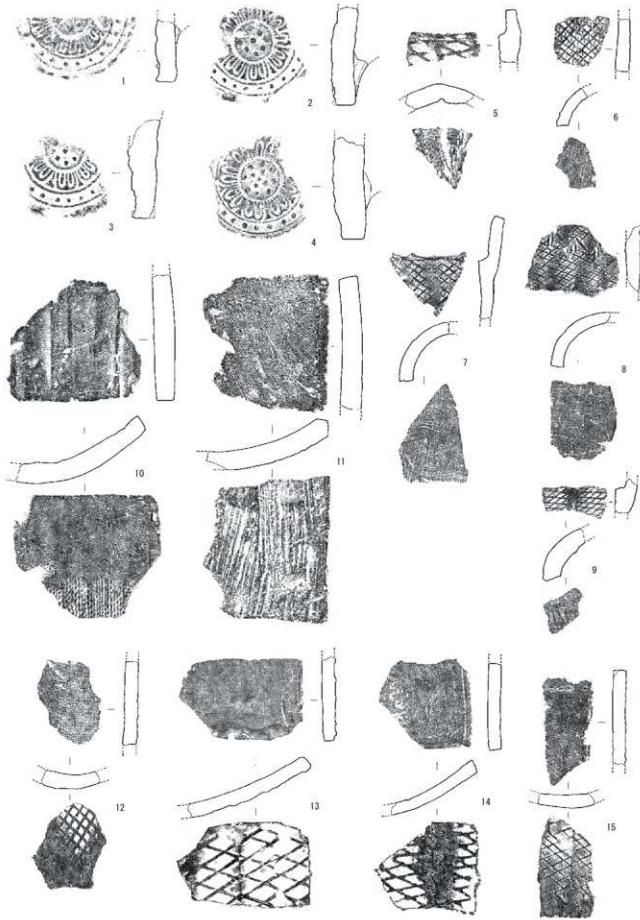
図8.24SX005 出土遺物実測図① (1/5)

**軒丸瓦 (1～4)** 全体的に焼成が不良で、摩滅が目立つ。1は複弁蓮華文で、摩滅著しく、外縁は素文とみられる。内側には瓦当接合のナデが残る。2は複弁8弁蓮華文で、中房の蓮子は1+8。外縁は素文。内側には瓦当接合のナデが残る。3は複弁蓮華文で、中房の蓮子は1+8。外縁は素文。内側には上方向へのナデがみられる。4は複弁8弁蓮華文で、中房の蓮子は1+4+8。内側にはナデが残る。

**丸瓦 (5～9)** 側面は内側から半分ほどヘラ切りし、折り取ったまま未調整である。内面は全て布目痕がある。5は格子叩き（大）で、裏面には布目の縦じ合わせた痕跡が残る。焼成は良好で淡灰色を呈する。6～9は格子叩き（小）。6は赤橙色を呈する。8は格子叩きに「介」の文字鉢がある。

**平瓦 (10～22)** 10は綱目叩き。凹面に布目痕が僅かに残り、模骨痕が確認できる。11は粗い綱目叩き。凹面は布目痕に糸切り痕が残り、端部は面取りしている。12は格子叩き（太）。13・14は格子叩き（大）で一部

印きをナデ消している。15～18は格子印き（小）で、全体として焼成が若干不良で、茶灰色を呈する。19は斜格子印き。20は正方形印きで、側面はへラケズリを行う。焼成は若干不良で淡黄茶褐色を呈する。

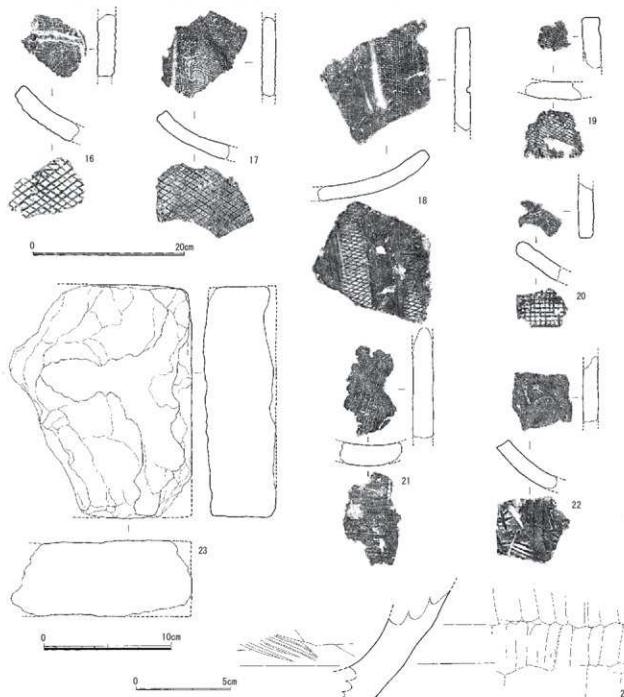
図9. 24SX005 出土遺物実測図② (1/2, 1/3, 1/5)

壙(23) 大きさは18.5cm、厚さ6.0cm、剥落や欠損が目立ち、表面が残るところは僅かである。胎土は0.5cm以下の砂粒を多く含み重い。焼成は不良で、淡黄茶色を呈する。

石鍋 (24) 滑石製石鍋の底部付近の破片で、内外面にケズリ痕跡が残る。

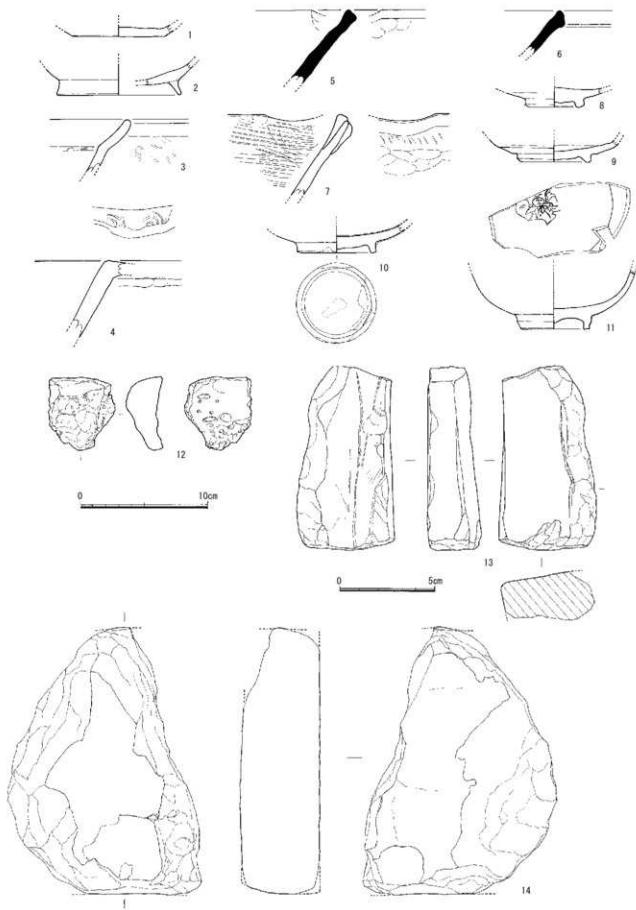
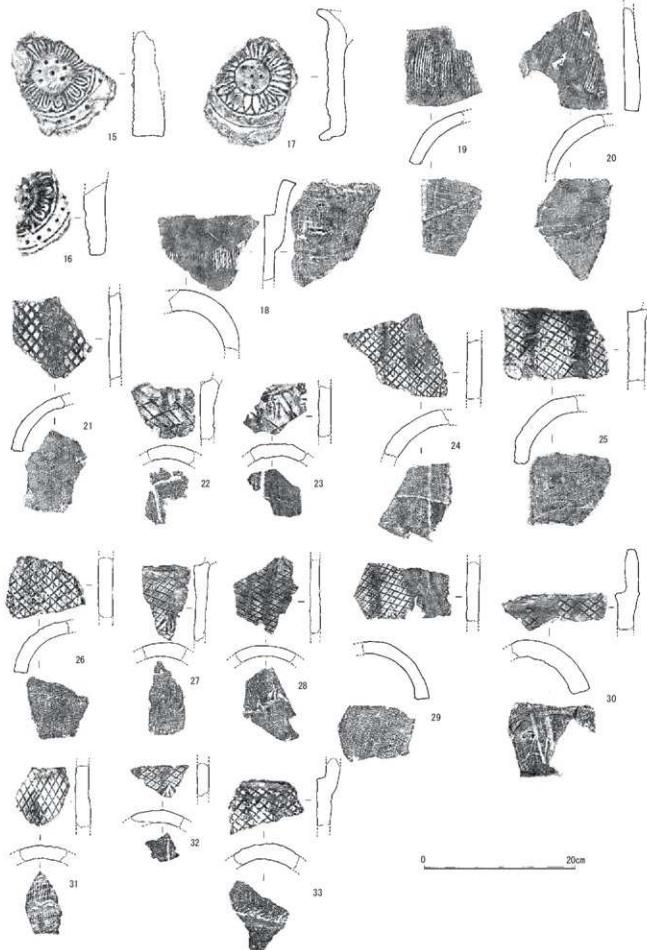
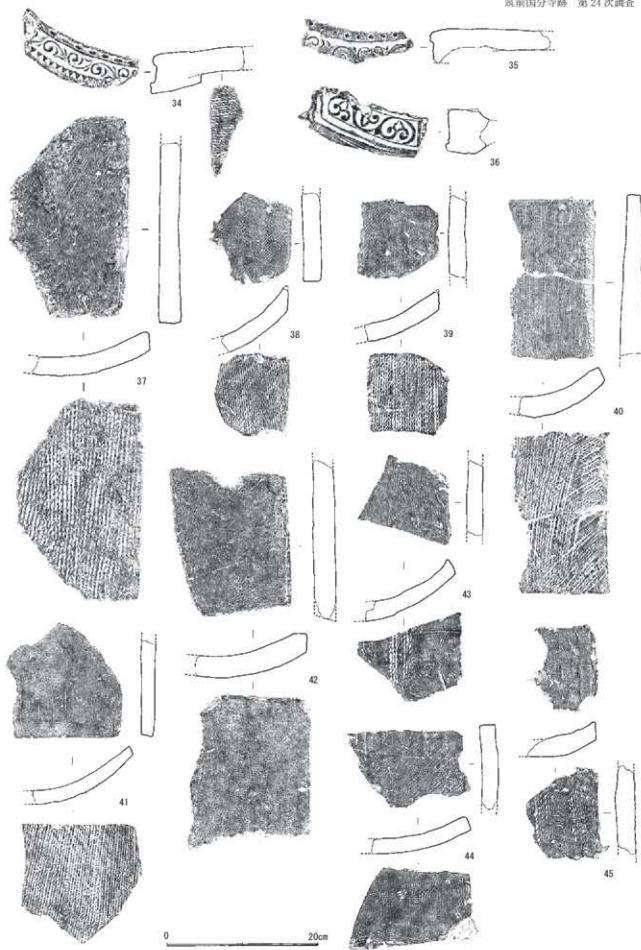
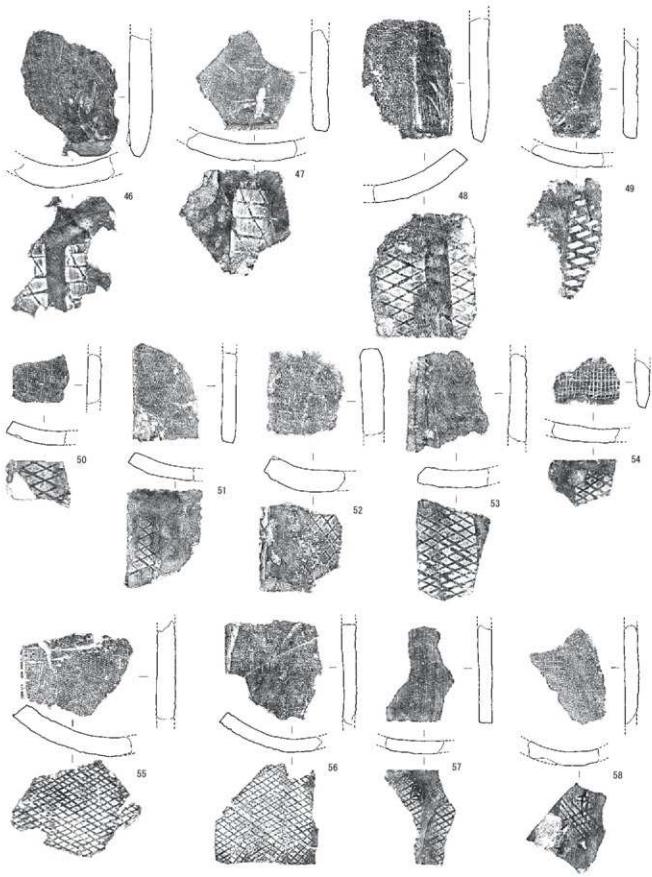
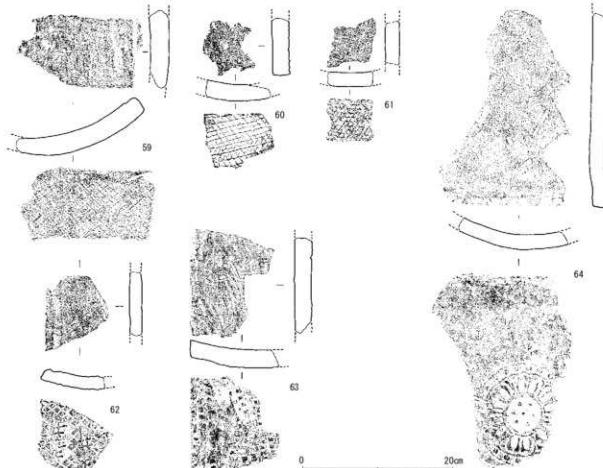
図 10. 24SX005 灰茶色土出土遺物実測図① (1/2, 1/3)

壺 a (1) 復原底径7.6cm、底部は回転糸切りとみられる。板状圧痕あり。

壺 c (2) 復原高台径9.8cm、焼成は良好で、色調は淡褐褐色を呈する。

**鍋 (3・4)** 3は外面に煤が付着し、その隙間にハケ目が確認できる。口縁部は回転ナデ、体部内面はヨコハケ。4は口縁部を外側に屈曲させ、端部上面には同心円状の文様がみられる。外面は摩滅し、内面はナデ調整。胎土は砂粒を多く含み、焼成は良好で淡黄橙色を呈する。

**鉢 (5・6)** 口縁部を若干肥厚させる。焼成は良好で淡灰青色を呈する。内外面とも回転ナデ。5は片口が僅かに残る。6の外面は粗いナデ調整。

**鉢 (7)** 片口の鉢で、外面は摩滅し僅かにタテハケが残る。内面はヨコハケ。焼成は良好で、暗灰黒色を呈する。白磁

**楕 (8・9)** 8は、胎土はきめ細かく白褐色を呈し、淡白黄色釉を薄く施釉する。体部下半と高台内面は露胎である。細かい貫入がある。高台径 4.7cm。9は胎土がきめ細かい淡灰白色で、淡緑灰色釉を薄く施釉する。体部下半と高台内面は露胎である。体部下半と高台内面は露胎で、内面底部も輪状に露胎で、焼成により明茶褐色に変色している。高台径 5.8cm。

**楕 (10・11)** 10は緑灰色釉を厚く施釉し、大きな貫入がある。高台疊付は露胎。IV ア類。高台径 6.3cm。11は緑灰色釉で貫入がある。高台疊付は露胎で、内面底部に文様を描く。IV エ類。高台径 5.5cm。

**壙(14)** 摩滅や欠損が著しいが、厚さは 6.3cm を測る。焼成はやや不良で、胎土は 0.1cm 以下の砂粒を多く含み、色調は暗灰色や淡灰色を呈する。

**軒丸瓦 (15～17)** 15は複弁6弁蓮華文で、弁は独立して表現されているようだが、間弁は2枚おきに入っている。中房蓮子が1+7である。16は複弁蓮華文。17は単弁22弁蓮華文で、弁はやや尖った形状をなし、子葉がない部分もある。中房蓮子は1+8で、珠文は全て欠損している。

**丸瓦(18～33)** 全体的に摩滅も目立つが、焼成は比較的良好である。18～20は外面が綱目叩きの後ヨコナデし、綱目をナデ消している。21～33は外面に格子叩き、内面に布目痕があり、色調は大方灰色や暗灰色を呈する。21は格子叩き（大）、22-23は格子叩き（大）で、23は格子内に「介」の字がみられる。24～33は格子叩き（小）で、24～26は格子内に綱線が入る。27・32には格子内に「介」の字がみられる。

**軒平瓦 (34～36)** 34は均整唐草文で、内外面とも摩滅しているが、凸面には綱目叩きを施す。35は均整唐草文で、外側面とも摩滅が目立ち、僅かに布目痕や綱目痕が残る。36は中心筋がないタイプで、中心線を置き、忍冬唐草文を施す。色調は暗淡灰色を呈し、焼成は良好で、文様はシャープである。

**平瓦 (37～64)** 37～45は凸面に綱目叩きを施す。側面はヘラケズリで、40・42・44は凹面側をさらにヘラケズリし、面取りしている。37は凹面に粘土帯の痕跡が確認でき、糸切り痕が残る。38は内面に模背痕が残る。41は凹面の布目を一部ナデ消している。42は凹面に糸切り痕が残り、布目を一部ナデ消している。44は凹面に模背痕が残り、凸面は綱目叩きを一部ナデ消している。45は綱目叩きの後に「三月」とヘラ書きしている。46～63は凸面に格子叩き、凹面に布目痕を残す。色調はおよそ灰色や灰茶色で、焼成は良好だが若干摩滅するものもある。46～49は格子叩き（大）、47・49は叩きを一部ナデ消す。50～54は格子叩き（中）、51・52は叩き目を一部ナデ消している。53は側面をヘラ切り後に凹面側をヘラケズリし、面取りしている。55～61は格子叩き（小）、55・56は格子叩きが重なっている。57は叩き目に混じって方形状の異体字がみられる。58は格子叩きに「井」の文字がみられる。62は菱形の陰文の中に「平井」の文字を施している。63は方形の陰文で、凹面に糸切り痕が残る。64は凸面に複弁6弁蓮華文の瓦当范を型押し、周囲をナデしている。凹面は布目痕をナデ消しする。

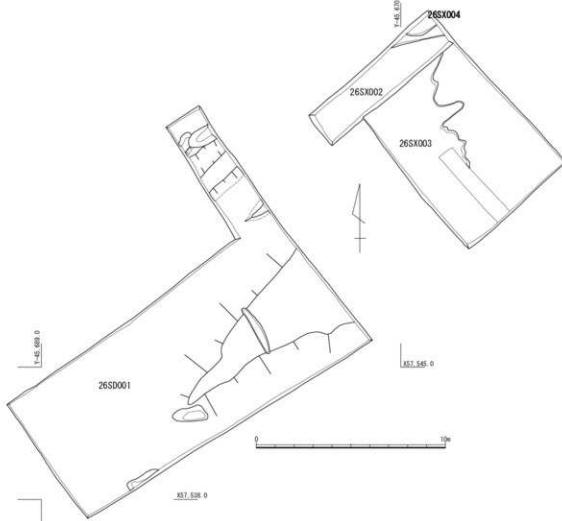
図18. 遺構配位置図(1/200)

現耕作土上面より、約0.5m～0.6mほどで、砂ならびに礫包含の砂層が確認できる。この砂および礫包含砂層は、河川堆積層と考えられ、この堆積層中に今次報告の遺物が包含されていた。したがって、今次調査地の所見としては、国分瓦窯跡前面に展開する谷地形の西側延長線上に立地することから、河川氾濫地に該当する

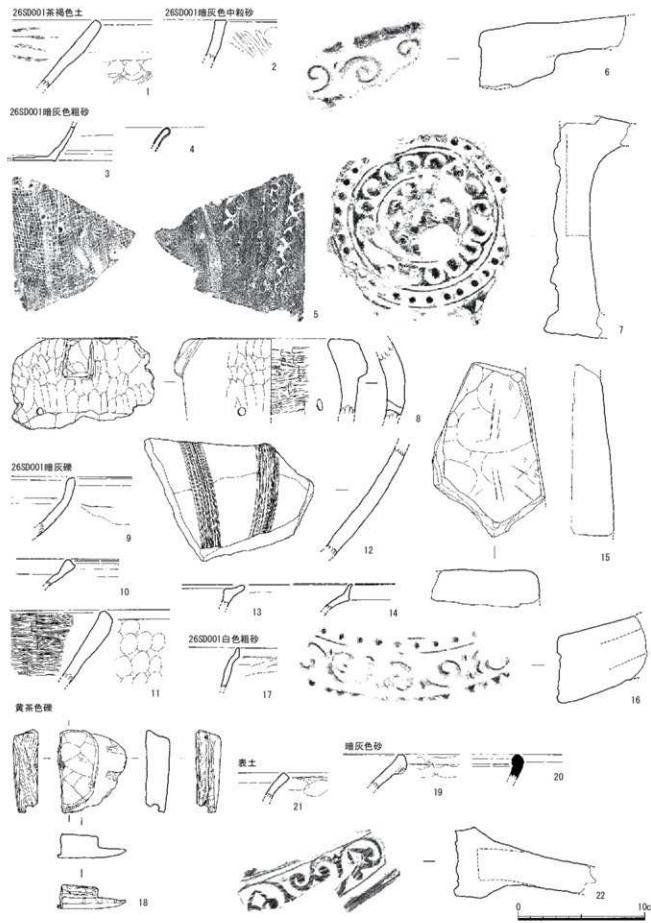
図20. 出土遺物実測図 (1/3)

鍋 (1) 口縁部のみの破片資料で、内外面にハケ調整痕跡が観察でき、外面下位には煤状炭化物が付着している。口縁部をやや外反させる鉄錠模倣土器を考えられる。

軒平瓦(6) 瓦当部分のみの残存資料で、中心飾りを欠失した右辺のみのものと推定でき、唐草が摩耗しつつも僅かに観察できる。唐草のみから判断することは困難かもしれないが、大宰府史跡分類の637型式に該当するものと考えられる。

軒丸瓦(7) 瓦当部分の被破片資料で、かなり痛んだ瓦筋であったよう中房が摩耗している。文様構成から大宰府史跡分類の2908型式に該当するものと考えられる。

石鍋(8) やや小形のもの。口縁部から体部下位まで残す破片で、把手を一つ残している。内外面ともに丁寧な削りによって成形されており、観察できるだけで二箇所に穿孔痕跡が観察できる。煤の付着は確認できない。また把手も一箇所のみが残っているだけで、双耳か四耳かの区別はつかない。森田分類A群に該当する。

軒平瓦(16) 瓦当のみの破片資料で、全体法量は計測できない。中心飾りから右辺が残るもので、均等唐草文および上部に珠文、下位に鶴鹿文を描く。大宰府史跡分類の637型式に該当するものと考えられる。

礎石(15) 緑色片岩の自然縫を利用したもので、一面に使用痕跡が残っている。

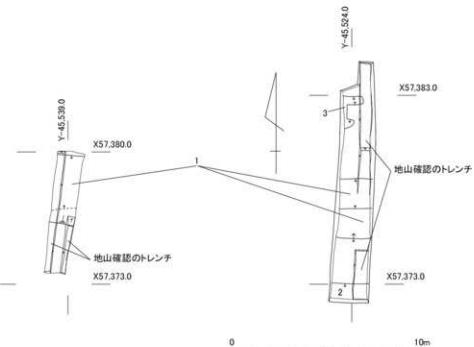
図23. 遺構略測図 (1/200)

a・b両トレンチで検出した東西に走行する溝である。両トレンチで検出した遺構それぞれが繋がる確実な証拠は得られていないが、遺構の規模・走行方向、そして大まかな埋土の状況から、同一遺構と判断している。検出長は16.77mとなる。aトレンチでは幅3.13m、深さ0.35～0.4m、bトレンチでは幅2.91m、深さ0.3～0.4mを測る。いずれの溝底も平坦である。ただ地山同様に溝自体も西に向って傾斜しているが、流水痕跡は確認されておらず、埋土中には縞が目立つ程度である。トレンチでは埋土は上から暗茶色土、灰褐色土の順であり、そこから出土した最新時期の遺物で遺構埋没時期を想定すると、暗茶色土は12世紀中頃以後（同安窯系青磁皿出土）、灰褐色土は平安時代前期と判断される。bトレンチでは茶褐色土が堆積しており、出土した最新の遺物からは平安時代前期に埋没した可能性が窺われるところである。この他に出土した遺物も加えて総合すると、奈良時代から平安時代前期にかけて機能した溝と想定している。

本調査区が寺域外と判断されると、SD001は寺域南辺を東西に走行する道路側溝の一部と見なすのが妥当であろう。

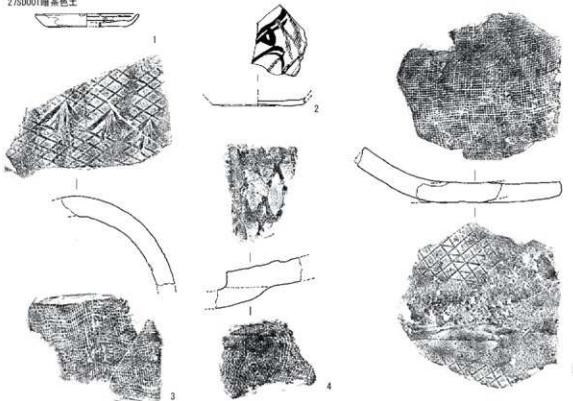
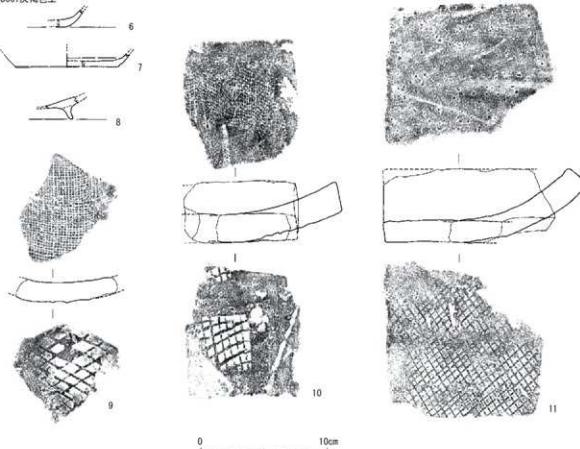
図 25. SD001 出土遺物実測図① (1/3)

小皿 a1(1) 口径8.2cm、器高1.0cm、底径6.6cmを測る。底部切り離しはヘラ切り。暗茶色を呈す。内外面に油煙が付着している。

皿(2) 底部の破片である。残存高0.8cm、底径5.0cmを測る。皿I-2b類。

丸瓦(3・4) 3は文字瓦で、厚さ1.9cm、瓦質に仕上がる。凸面は「介」字を記す横長斜格子叩き(I-Cb類)を施す。凹面は布目痕がみられる。九歴文字瓦分類912型式。4は玉縁との境の破片である。厚さ1.6cmで瓦質に仕上がる。凸面は大きめの横長斜格子叩き(I-Cc類)を施す。凹面は布目痕がみられる。

軒平瓦(14) 均整唐草文の真当の破片である。瓦当部の厚さ4.5cmで、瓦質に仕上がる。上面は工具を当てて調整している。九歴分類637型式。

平瓦(16・17) いずれも破片である。16は厚さ1.6cmで瓦質に仕上がる。凸面は正格子叩き(I-Aa類)を施し、凹面は布目痕がみられる。17は厚さ1.6cmで瓦質に仕上がる。凸面は大き目の横長斜格子叩き(I-Ca類)を施し、格子内に「」字の模様が入っているようである。凹面は布目痕がみられる。

丸瓦(18・19) いずれも破片である。18は厚さ1.6cmで瓦質に仕上がる。凸面は横長斜格子叩き(I-Cb類)を施し、凹面は布目痕がみられる。側面端部は内面にヘラを入れた後割り離している。19は厚さ1.9cmで瓦質(硬質)に仕上がる。凸面は「介」字を記す横長斜格子叩き(I-Cb類)を施す。凹面は布目痕がみられる。九歴文字瓦分類912型式。凸面は横長斜格子叩き(I-Cb類)を施し、凹面は布目痕がみられる。

円蓋罐(20) 大型の円蓋罐の破片である。最大残存径28cmで、陸部は21.8cm、海部の底は24.4cmを測る。

残存高は6.9cmで、陸部と海部の差は3.2cmを測る。脚部には透かしを設ける。陸部は他所に比べて平滑であり、使用されていたことが窺える。胎土は0.1~3.0mmの黒色粒を多く含むが密である。焼成・還元とも良好で、灰色~淡灰色を呈す。横田賢次郎氏の分類によるI-C類（横田、1983）。

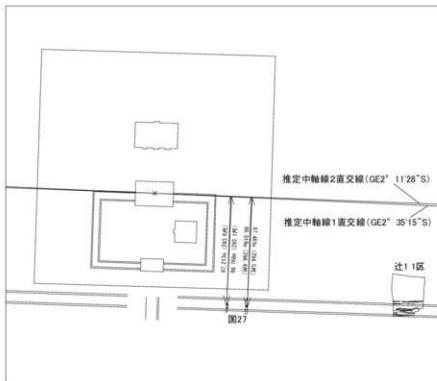
図30 推定中軸直交線からの距離 (1/3000)

置することが想定され、本調査のSD001が295 尺前後に位置することからも、当溝を道路関連構造（道路側溝）とみなすことは妥当といえる。

国分寺寺域南辺を東西に走行する道路については、これまで国分松本遺跡第2・6次調査（未報告）、筑前国分寺跡第17次調査（太宰府市教委、1997）、辻遺跡第1次調査（太宰府市教委、1997）で検出され、これらは一直線で結ばれると推定されている。この道は、国分寺南辺、国分尼寺南側を通り、水城東門を通り官道に

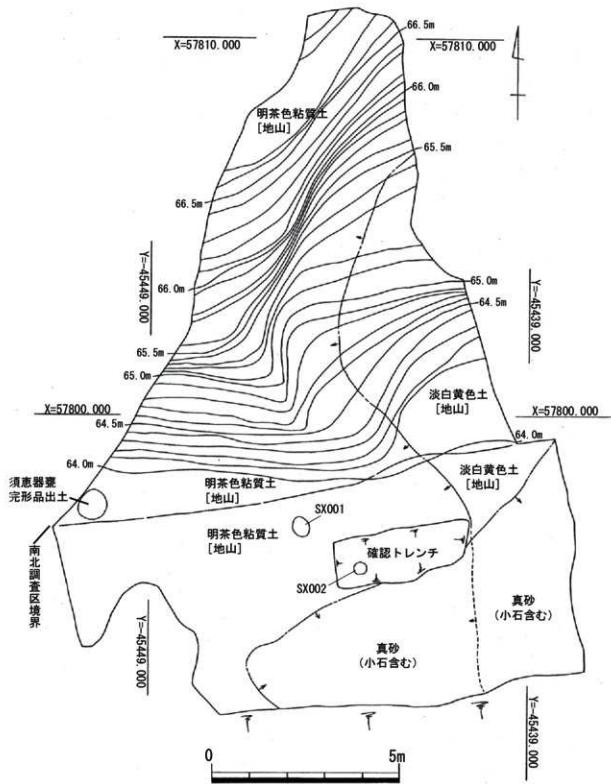
図33. 遺構配置図 (1/100)

調査南区の北側ほぼ中央の遺構検出時に約0.4m弱の楕円形状に須恵器甕の破片が出土した。本遺構は、本来ビットが掘り込まれて須恵器の甕が埋納されていたものと想定される。重機による表土除去時に地山を掘り過ぎたためにビットの底部のみが遺構検出時に確認できたものと考えられる。

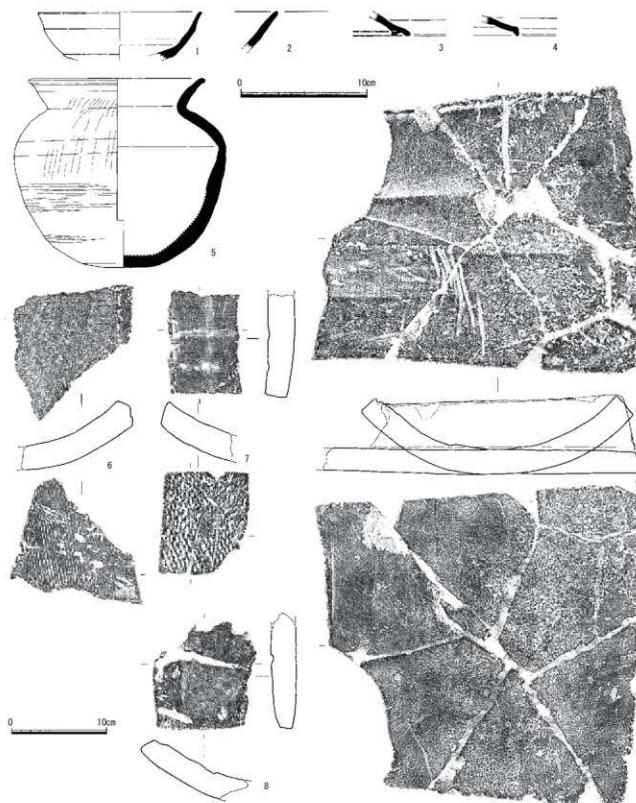
図34. 出土遺物実測図 (1～5はS=1/3、6～9はS=1/4)

坪×高坪（1・2）1は口縁部から体部にかけての破片である。復原口径 13.0 cm・残存器高 3.8 cmである。底部にヘラ状工具による切離し痕が確認できる。色調は内外面ともに暗灰色を呈し、焼成・還元ともに良好。胎土は緻密で、硬質。2は、口縁部から体部上部にかけての小破片である。残存器高 3.0 cmで、色調は内外面ともに茶褐色を呈し、焼成良好・還元はやや不良である。胎土は緻密だが軟質である。

蓋1（3）口縁部のみの小破片である。残存器高 1.8 cmで、色調は内外面ともに淡灰色を呈し、焼成・還元ともに良好である。胎土は緻密で、やや硬質である。

蓋3（4）口縁部のみの小破片である。残存器高 1.5 cmで、色調は内外面ともに淡灰白色を呈し、焼成・還元とともに良好である。胎土は緻密で、硬質である。

蓋（5）口縁部にやや欠損があるが完形品である。復原口径 13.8 cm・器高 14.9 cm・底径 6.6 cmで、色調は内外面ともに灰色を呈し、焼成・還元ともに良好である。胎土は緻密で硬質である。体部内面に褐色の付着物がある。

平瓦（6～9）6・7は凸面に網目叩き痕、凹面に布目痕・模背痕が確認できる破片資料である。色調は淡黄色を呈しており、焼成良好・還元がやや不良気味である。胎土はやや粗く軟質気味である。8は凸面が摩耗により叩き痕や調整痕不明、凹面も摩耗が著しいが一部に布目痕が確認できる破片資料である。色調は淡黄茶色を呈しており、焼成良好・還元がやや不良気味である。胎土はやや粗く軟質である。9は狹縫部側が欠損している完形品に近い資料である。縦 35.5 cm以上・横 30.0 cm・厚さ 2.7 cmである。色調は淡黄茶色を呈しており、焼成良好・還元がやや不良気味である。胎土はやや粗く軟質である。凸面は横方向に浅い段があり、削り調整痕の可能性はある。凹面は模背痕・布目痕・系切り痕・分割突起等を確認できる。なお、8・9は各々の割れ目部分が一致しないので別個に掲載しているが、色調や凹凸面の形成・調整痕・規模から同一個体の可能性もある。

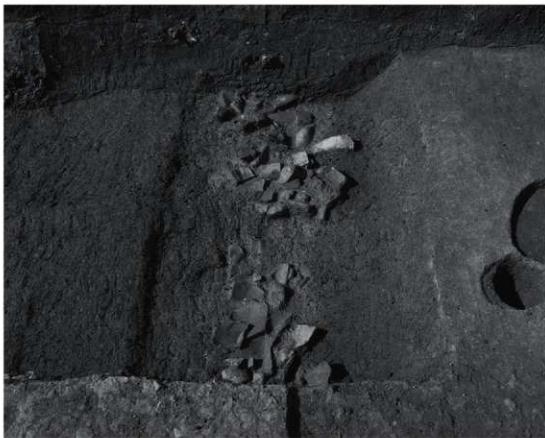
24次調査 24SX005 瓦出土状況（南から）

瓦片が高さ0.6mほど山積みされた状態で検出された。瓦以外に土砂を殆ど含んでいないことなどから、自然堆積でなく人為的に廃棄されたもので、いわゆる瓦礫の山というに相応しい状況であった。
