# 宝満山遺跡群 7

—第42・43次調査—

太宰府市教育委員会

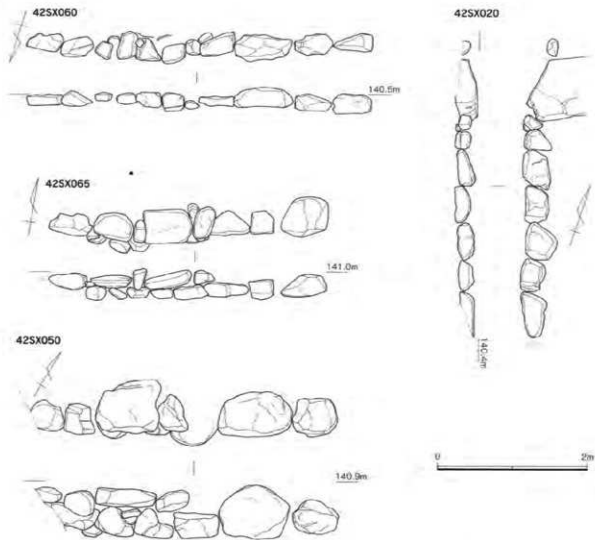
Fig. 12 42SX020・050・060・065 遺構実測図 (1/50)

中段南西側で検出された東西方向に積まれた前面する石垣で、SX037の整地に伴う石垣と推測される。他の石垣に比べ、0.5mを超える大きな石が用いられ、積み方も異なっている。検出長は4.1m、高さ0.7m前後で、2段分が残っている。石垣背後には大小様々な礫(SX037)が検出された。また、東側の石垣が塗切れた付近には黄茶色土混じりの灰茶色土の堆積層が確認され、SX050の上面にもその堆積層が僅かに確認された。この堆積層からは近代以降の遺物が出土することから、その頃に破壊・埋没したものと考えられる。

検出長は3.7m、高さは0.3m前後で、2段分が残っている。SX050の延長上に位置するため同一遺構の可能性も考えられるが、使用する礫の大きさや石の積み方が異なるため、明確に言い切れない。また、基壇両辺と平行しているが、その間には大小様々な礫層(SX033)があり、17世紀の遺物が含まれているが、前面からも同時期の遺物が出土している。

石垣の下から検出され、SX060まで検出されなかったが、レベル的にそれより低い位置に造られている。南側は巨石までであり、検出長は2.95m、高さは約0.2mで、礫1段分しか検出されなかった。この石列の北側延長上にはSX045の石段があり、石列のやや南側で石敷のような礫層が検出されたため、通路の西側であった可能性も考えられる。しかし、現代耕作地の段差の位置に近いので、耕作地の石垣の一部である可能性も残している。

SX045の南側で検出された東西方向の石列で、検出長は4.6m、高さは0.2m前後で、礫1段分しか検出されなかった。築造当初これ以上の規模であったかどうかについては不明瞭である。よって、この石列の性格が分かりづらいが、北側に石の面を合わせ、その前面には砂層が堆積していることから、SX050やSX065と対応する田圃の石垣の一部もしくは水路の一部である可能性が考えられる。
