# 大宰府条坊跡 44

－推定客館跡の調査概要報告書－

—第168・236-1・255・257・267・275・277・285次調査概要報告書—

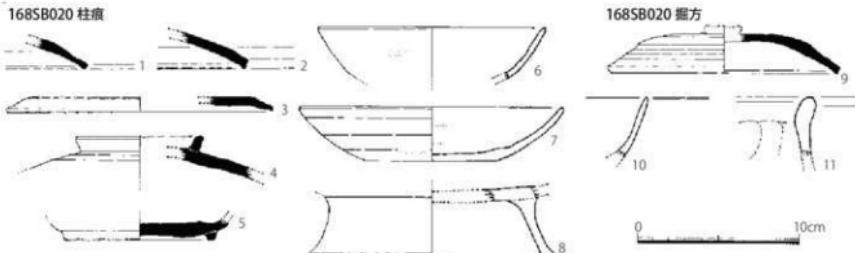
fig. 4 168SB020 出土遺物実測図 (1/3)

蓋3(1～3) 1は口縁部の破片である。残存高1.9cmを計る。全面に回転ナデを施した後、天井部内外面はナデを施す。胎土は0.5～1mmの砂粒を含む。焼成・還元ともに良好で、淡灰白色を呈す。S-20b出土。2は口縁部の破片である。残存高2.3cmを計る。全面に回転ナデを施した後、天井部内外面はナデを施す。胎土は0.5～2mmの砂粒を含む。焼成・還元ともに良好で、淡灰青色～暗灰青色を呈す。3は口縁部の破片である。口径16.3cm、残存高1.9cmを計る。天井部切り離しはヘラ切りで、

蓋 b (4) 天井部が残存する破片である。残存高2.7cm、輪状つまみ径7.7cmを計る。外面は、回転ヘラケズリを施し、その後つまみを回転ナデで取り付ける。内面はナデ調整。胎土は0.5~1mm大の砂粒をわずかに含む。焼成・還元ともに良好で、淡灰白色を呈す。

坏 c (5) 底部が残存する破片である。残存高1.3cm、高台径9.2cmを計る。底部外面は回転ヘラケズリを施し、その他は回転ナデを施す。胎土のきめは細かく、0.2~1mmの砂粒をやや多く含む。焼成・還元ともに良好で、灰白色を呈す。

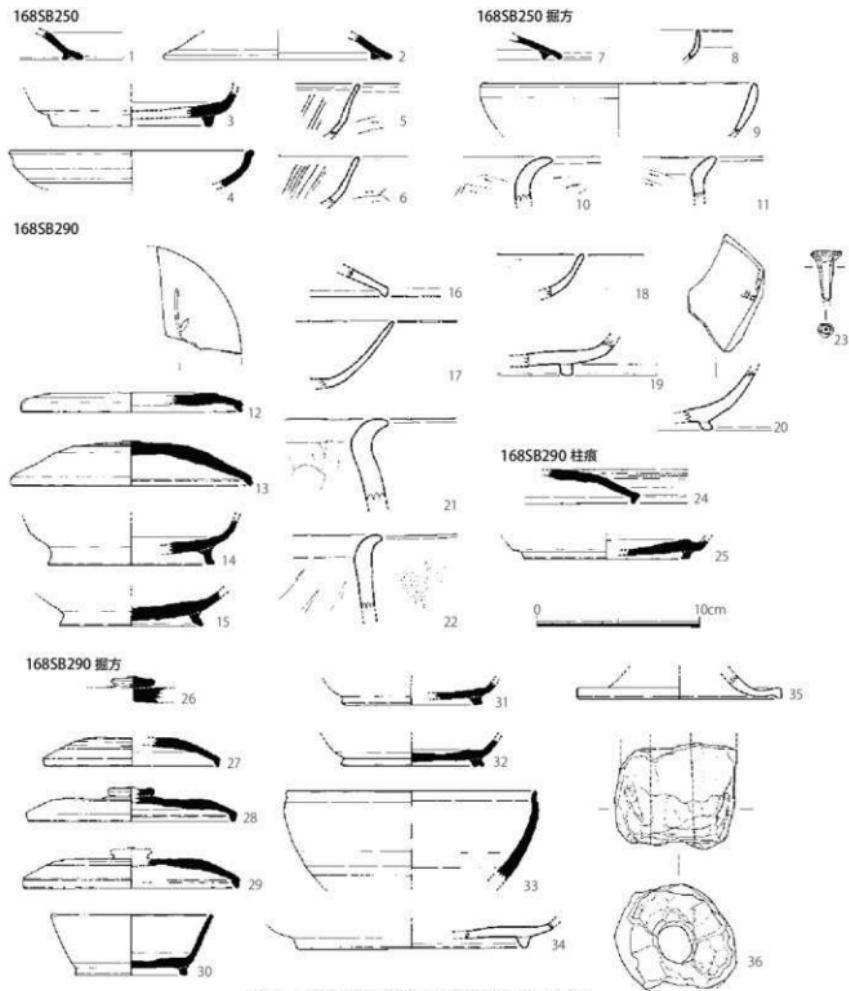
fig. 7 168SB250・290 出土遺物実測図 (1/3)

蓋 3 (12) 天井部へ口縁部にかけて残存する破片である。口径 13.5cm、残存高 1.2cm を計る。天井部はヘラ切り後ナデを施し、焼成前にヘラ記号を施す。胎土は 0.5 ~ 2mm の砂粒を多く含む。焼成・還元ともに良好で、灰青色～暗灰青色を呈す。SB290b 出土。

坏 e (14) 底部の破片である。残存高 2.6cm、高台径 10.2cm を計る。底部外面は回転ヘラケズリを施す。胎土は 0.5 ~ 1mm の砂粒を少し含む。焼成・還元ともに良好で、淡灰白色～暗灰白色～黒灰色を呈す。SB290c 出土。

壺 (15) 底部の破片である。残存高 2.1cm、高台径 8.8cm を計る。底部外面は回転ヘラケズリを施す。胎土は 0.5 ~ 2mm の砂粒を少し含む。焼成・還元ともに良好で、内外面は淡茶黄色、断面は淡灰白色を呈す。SB290g 出土。

蓋 3 (16) 口縁部の破片である。残存高 1.7cm を計る。内外面ともミガキ a を施す。胎土は 0.5 ~ 1mm の砂粒を多く含む。焼成はやや良好で、淡橙黄色を呈す。SB290k 出土。

坏 (17) 口縁部～体部にかけて残存する破片である。残存高 4.1cm を計る。摩耗が進んでいるが、ミガキ a が観察される。胎土は 0.5 ~ 1mm の砂粒を多く含む。焼成はやや良好で、淡橙黄色～明茶褐色を呈す。SB290c 出土。

皿 a (18) 口縁部の破片である。残存高 2.6cm を計る。内外面ともミガキ a を施す。胎土は 0.5 ~ 1mm の砂粒を多く含む。焼成はやや不良で、明茶褐色を呈す。SB290g 出土。

盤 × 坏 c (19) 底部の破片である。残存高 2.2cm を計る。摩耗が進んでいるが、内面底部にミガキ a が観察される。胎土は 0.5mm の砂粒を多く含む。焼成はやや不良で、明茶褐色～淡黄褐色を呈す。SB290j 出土。

壺 (20) 底部の破片である。残存高 3.6cm を計る。摩耗が進んでいるが、外面部下半には回転ナデが観察される。胎土は 0.5mm の砂粒を多く含む。焼成はやや不良で、内面は淡橙黄色、外面は暗橙黄色を呈す。なお、内面には漆が付着している。SB290k 出土。

甕 (21・22) 21 は口縁部付近が残存する破片である。残存高 4.9cm を計る。摩耗が進んでいるが、体部内面はケズリが観察される。胎土は 0.5 ~ 2mm の砂粒を多く含み、角閃石・雲母も少し含む。焼成はやや不良で、二次的に焼成を受けているため淡赤褐色～暗茶褐色を呈す。SB290j 出土。22 は口縁部付近が残存する破片である。残存高 4.5cm を計る。体部内面はヘラケズリ、体部外表面は縦方向のハケ目調整、その他はヨコナデを施す。胎土は 0.5 ~ 2mm の砂粒を少し含む。角閃石もごくわずかに含んでいる。焼成はやや良好で、淡褐色～淡橙黄色を呈す。二次的に焼成を受けているため淡茶黒色を呈す部分もある。SB290h 出土。

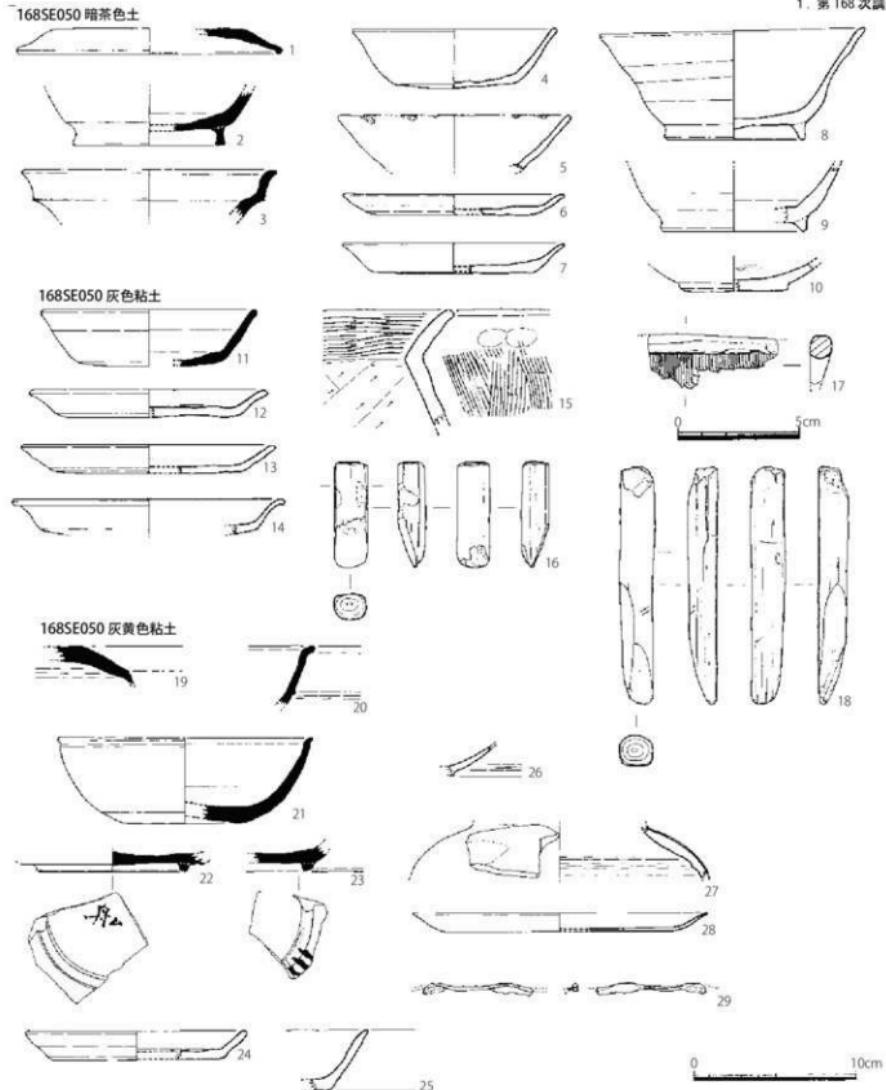
fig. 15 168SE050 出土遺物実測図 (1/3、17は1/2)

櫛 (17) 残存長 5.3cm、天地幅 2.2cm、最大厚 0.9cm を計る。柄の中央より下寄りに沈線を引き、そこから極めて薄い歯を作り出す。歯の先端は腐蝕で欠損している。

蓋 (19) 天井部が残存する破片である。残存高 2.3cm を計る。天井部は回転ヘラケズリを施す。内面に墨痕があり、転用硯とみられる。

椀? (20) 口縁部の破片である。残存高 3.7cm を計る。口縁部に向かってやや内湾気味に立ち上がる体部をもち、口縁部は外反し、端部は断面四角形に成形する。体部には突帯が一条確認される。調整は内外面とも回転ナデを施す。胎土のきめは細かく、0.5mm 以下白色砂粒を微量含む。焼成・還元とともに良好で、内面及び断面は明灰色を呈し、内面は淡橙茶色を呈した筋が幾筋も回転ナデの方向に走向する。外面は明灰色～暗褐色を呈す。

坏 c (22・23) 22 は底部の破片である。残存高 1.7cm、高台径 9.2cm を計る。外面底部中央に墨書きがある。「船」の可能性が高い。23 は底部の破片である。残存高 1.6cm を計る。外面の体部下位から高台にかけて墨書きがある。記号か文字とみられるが、文字の場合「川」「三」「卅」等の可能性がある。

坏 a (25) 口縁部の破片である。残存高 3.7cm を計る。推定される口径は約 13cm 弱である。底部切り離しはヘラ切りで、その他の部位は内外面とも回転ナデを施す。胎土のきめは細かく、0.5mm 以下の白色砂粒、雲母片を少量含む。焼成は良好で、茶白色～淡橙茶色～赤橙茶色を呈す。

椀 (26) 体部及び底部の破片である。残存高 1.95cm を計る。滑らかで光沢のある透明釉が全面にかかる。素地は白色で精良である。I 類。

水注 × 壺 (27) 肩部の一部とみられる破片である。上端に口縁もしくは頸部に立ち上るとみられる屈曲があり、図はこれを元に復元した。残存高 3.2cm を計る。内面は回転ナデを施す。その後、外面に化粧土を施して施釉する。釉は不透明の乳白色～白色に発色する他、緑灰色～深緑色に発色する釉が一部にかかっている。内面は露胎で、化粧土や釉の飛沫がかかっている。素地は薄茶色を呈しており比較的均質であるが、褐斑や黒色粒もみられ、やや粗い印象を受ける。

銅製容器 (29) 図上長 6.7cm、最大幅 0.9cm。容器の口縁部とみられる。器壁は薄くなつて欠損しているが、口縁端部は肥厚し 0.25cm を計る。九州国立博物館での表面材質分析では、銅 90% 前後との結果がでた。既刊行報告書では鉄製としたが銅製の誤りである。なお横からみると波状に屈曲させている。銅製品のため使用後の変形も想定しなければならないものの、2ヶ所ある屈曲部が対称的であることから、口縁部を花片状に意匠した可能性が考えられる。

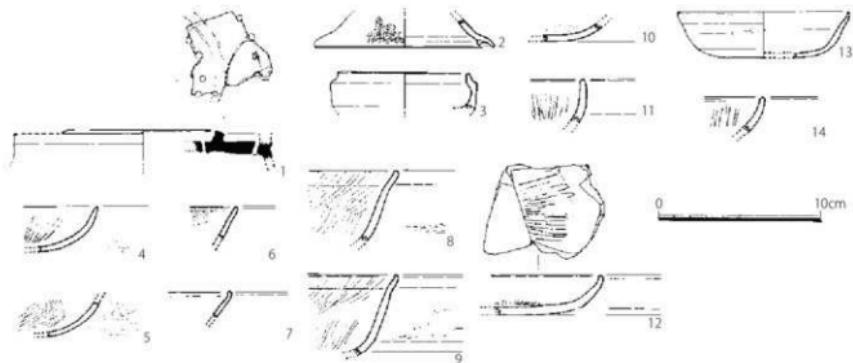
fig. 16 第168次調査 その他の出土遺物実測図 (1/3)

壺蓋 × 香炉蓋 (1) 環状のつまみを有し、天井部外面に沈線や穿孔が施されている。天井部と体部の境界部分には凸帯が貼付されているものと考えられるが、剥離しており形状については定かではない。第1調査面で検出した奈良時代後半の遺物を下限とする小穴群 SX519 出土。

壺蓋 (2) 口縁部の破片である。口径 11.0cm、残存高 1.8cm を計る。内面および口縁端部は回転ナデを施し、外面は二重円の竹管状の文様が押印される。胎土は良好で、1mm 以下の細かい砂粒を少量含む。焼成・還元ともに良好で、内外面ともに暗灰色を、内面のかえり接合部から口縁端部にかけて一部黒灰色を呈す。西暦 650 年前後に生産された可能性があるとの見解がある。第3調査面で検出した茶褐色粘土層を基盤層とする小穴 SX251 出土。

香炉 × 合子 (3) 口縁部～体部の破片である。口径 8.0cm、残存高 2.1cm を計る。内外面とも回転ナデで成形・調整している。釉は全面に施され、淡緑色で光沢のある透明釉である。素地はやや緻密で、白色砂粒を含み、やや赤味かった灰褐色を呈す。焼成は良好。東海産とみられる。第1調査面で検出した平安時代後期の土坑 SK015 黒灰色土出土。

畿内産土器 (4 ~ 14) 4 は口縁～体部にかけて残存する破片である。残存高 2.8cm を計る。外面とも磨耗で調整不明な部分が多いが、外面に指頭痕がみられる他、内面には右上がりの放射状暗文が一段みられる。胎土は淡黄褐色を呈した 0.5 ~ 1mm 大の砂粒をわずかに含む。焼成はやや不良で、明茶褐色を呈す。飛鳥IV～V期の杯 C III。BN54 地区で 168 灰色土層から出土。

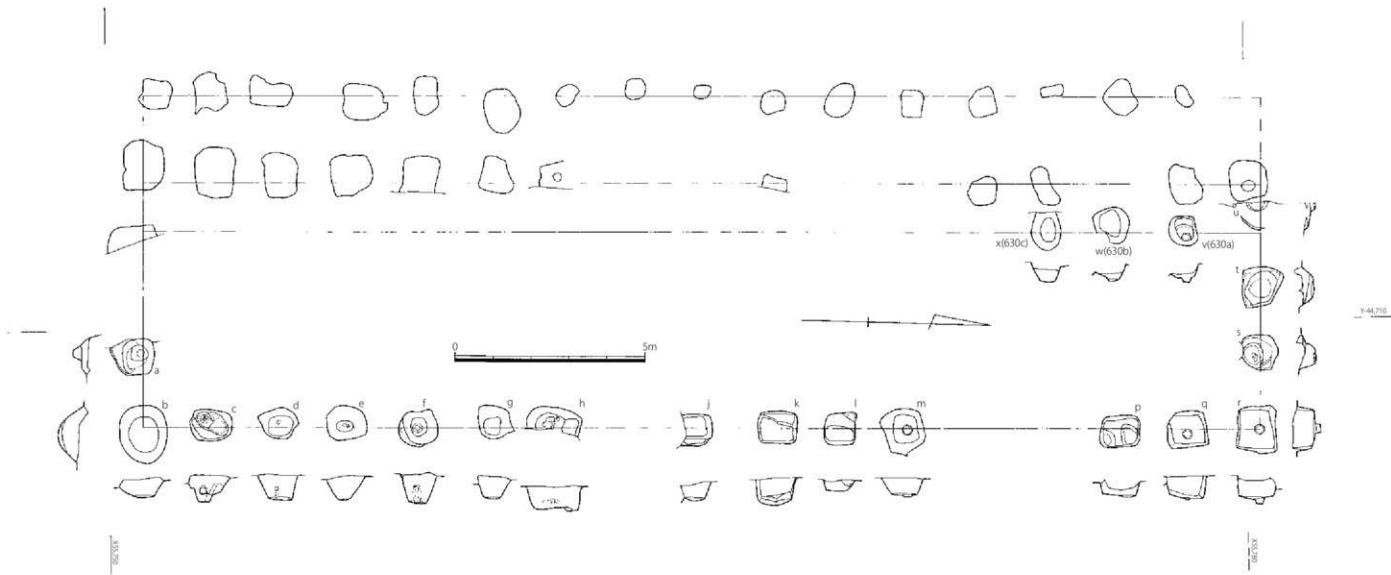
fig. 22 大型建物北棟 (236-1SB480・267SB700) 実測図 (1/100)

は隅丸方形を呈し、深さは0.25～0.75mで、概して0.6m前後である。柱痕や礎板が残存する掘り方が5つあり、ひとつは川原石を敷いたものがあった。柱材が残っていたものもあるが、痩せており本来の太さは明確ではない。底については東柱列北端で掘り下げを行っているが、その他の底は検出のみである。なお底西柱列は残りが悪いものが多いが、その掘方は他と比べると不定形のものが多い印象を受ける。建物の創建時期は柱穴出土遺物から8世紀第2四半期とみられ、廃絶は柱穴出土遺物および遺構上面を覆う灰色土層や畑状遺構の時期である大宰府編年VII期（9世紀中～後）以前である。なお、2間底の内側（東側）が極端に狭いことは問題とされ、三列のうち中央列を身舎とみる意見もある。この場合、2棟の建物が重なるとする意見と、身舎梁行3間・西底1間とみて、西から3列目を建物の一部とみない意見とがある。（V. 推定客館跡の概要参照）。

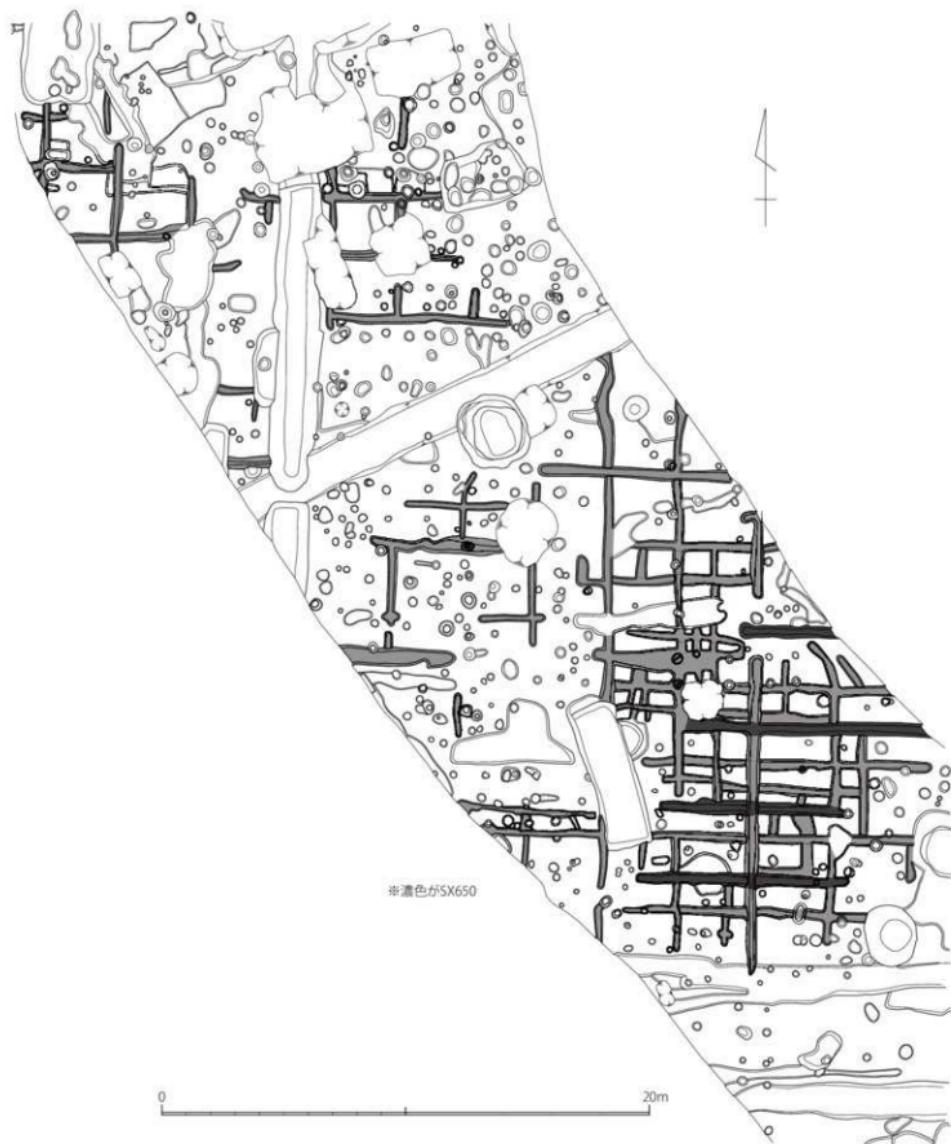
fig. 32 第 236-1 次調査 煙状遺構 SX640・650 実測図 (1/200)

- ・東西溝と南北溝とでは、切り合い関係が微妙（判然としない）状態で確認される所がある。
- ・東西溝と南北溝は埋土が全く同じで、切り合い関係の確認が非常に困難な場所も多く、殆ど時

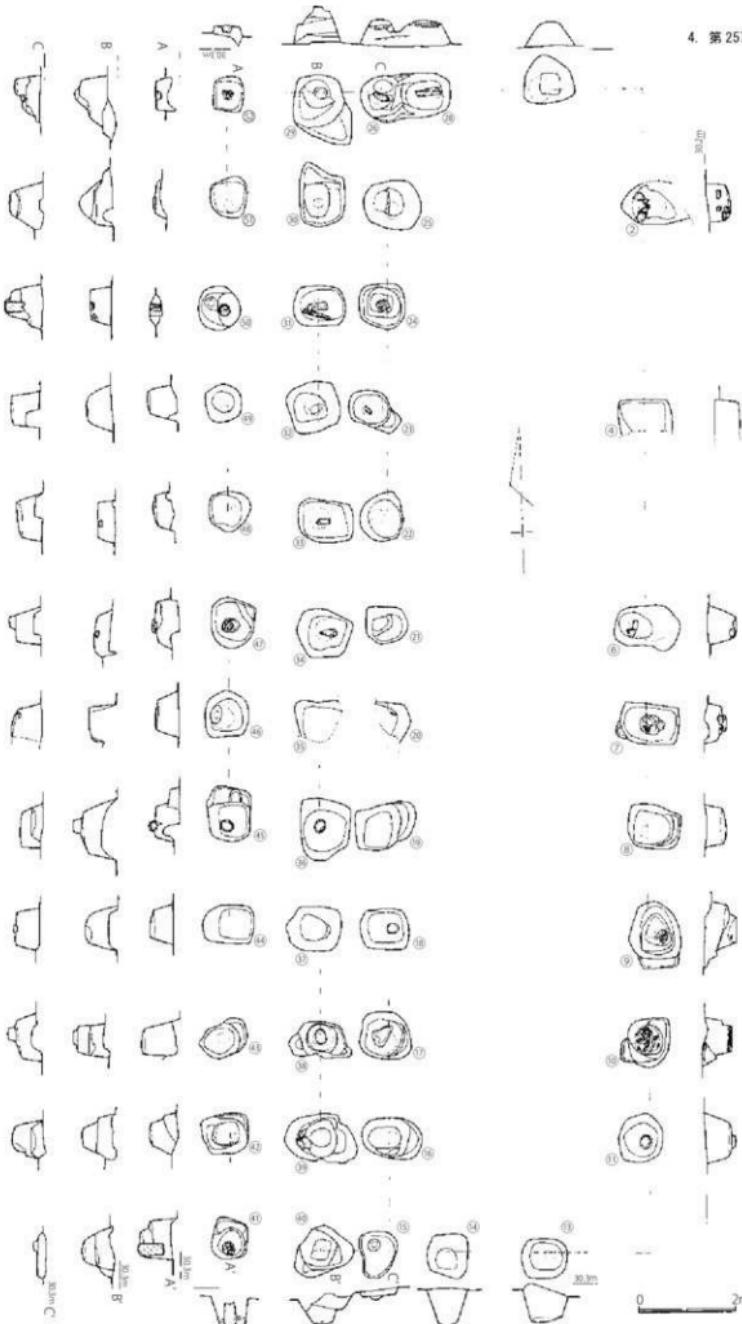
fig. 49 大型建物南棟 (257SB300) 実測図 (1/100)

2.15mで設計されている。梁行5間は長さ8.6mで29尺(小尺29.6cm)、身舎の梁間は不明な部分が多いものの1.3~2.2mほど、庇外側は1.8~1.85m、庇内側は1.1mと、北棟とほぼ同規模である。南北軸は僅かに東に振れています、GN-1° 2' -Eである。柱掘方は9世紀代の灰色土層で覆われています。建物下層にはまだら状に整地があり(SX320ほか)、8世紀代の遺物が出土している。柱掘方は方形または隅丸方形で、柱そのものが遺存するものが5ヶ所、礎板のみが遺存するものが9ヶ所ある。柱穴⑩のように石を敷いているものもあるが、基本的な構造は、礎板を置いたあと柱を据えたものと考えられる。土層観察から柱を抜き取ったような痕跡を示す掘方もあるが、全体として一貫した行為ではなく、引き抜いた柱もあれば、そのまま埋めたままにしたものもあるようだ。柱材が残っていたものもあるが、痩せており本来の太さは明確ではないが、直径28.9cmも残存しているものもある。一部樹種同定を行ったところ、マキ属の樹木を使用していた。なお、2間庇の内側(東側)が極端に狭いことは問題とされ、三列のうち中央列を身舎とみる意見もある。この場合、2棟の建物が重なるとする意見と、身舎梁行3間・西庇1間とみて、西から3列目を建物の一部とみない意見とがある。(V. 推定客館跡の概要参照)。

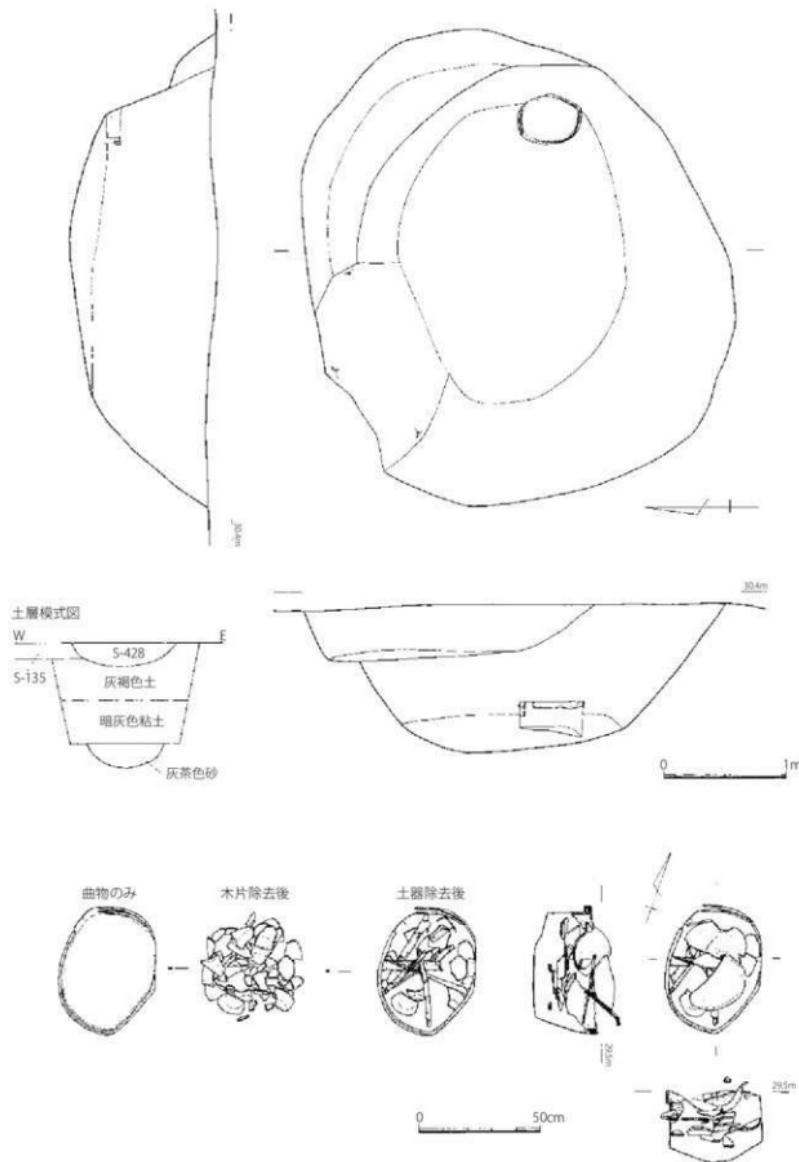
fig. 55 257SK175 実測図 (1/40, 1/20)

大型建物南棟 257SB300 の南東端の柱穴を壊して穿たれた土坑である。東西 3.9m、南北 3.5m、深さ 1.2m の円形を呈す。遺構検出時の平面プランから井戸とも想定されたが、井戸枠痕跡や木片は殆ど含んでおらず、井戸ではないと判断している。埋土の上面は灰褐色土であったが、中位から底まで青味を帯びた砂質を含まないべつとりとしたとしても粘質が強い暗灰色粘土であった。その暗灰色粘土の上面付近の南東部で土器がつまた徑 0.38 ~ 0.48m の曲物を検出した。曲物は底板がない状態で、最上面に須恵器の平瓶が置かれ、その下に甕の破片、木片、細かい土器片の順で検出され、人為的に入れられたものと見られる。これらの内容物は深さ 0.2m 前後までみられるが、曲物の側板は 0.1m 前後しか残っていないかったため、腐食して欠損したものなのか明確でない。

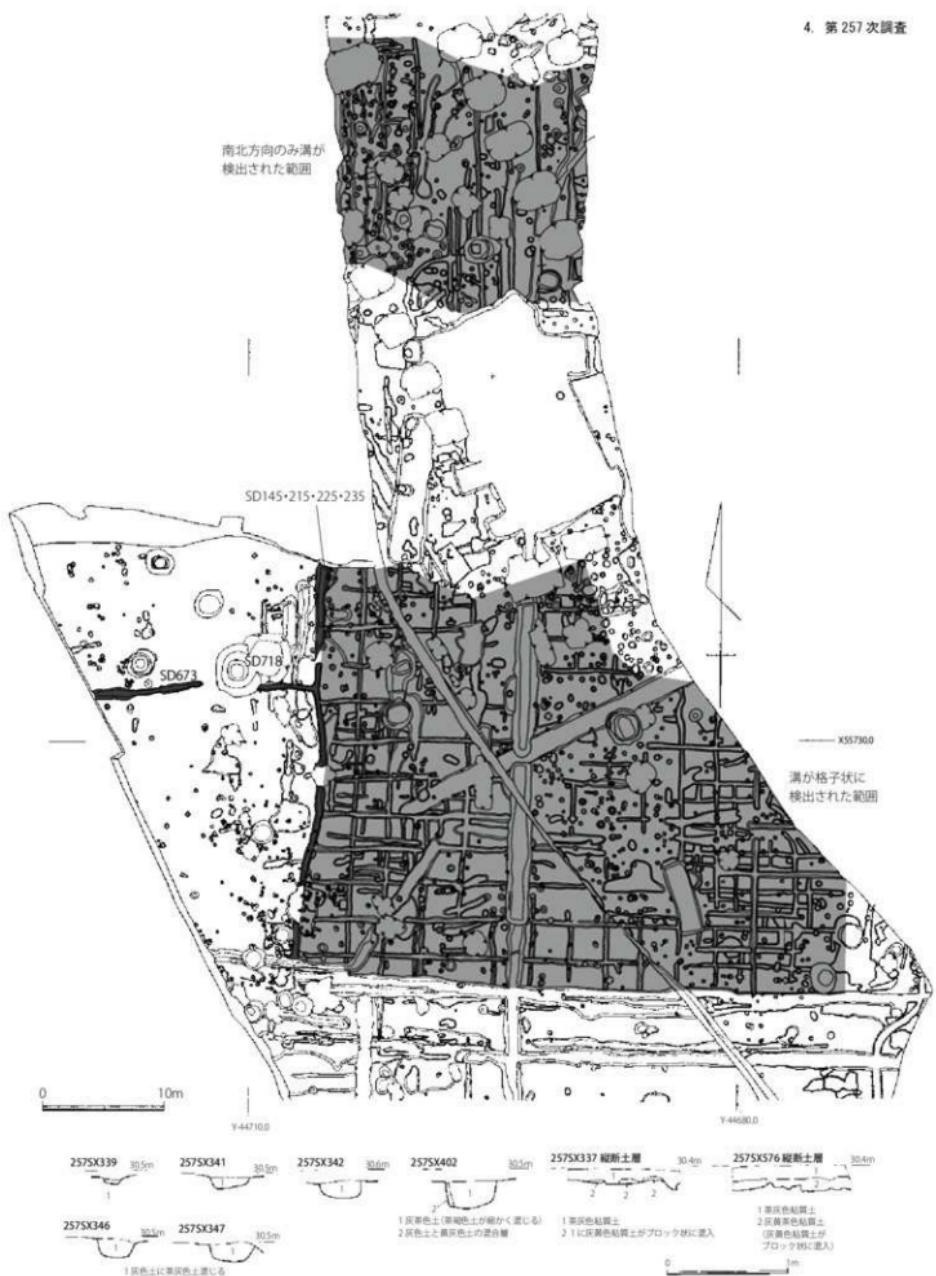
fig. 58 第 257 次調査 烟状構造 SX380 実測図 (1/400) 土層図 (1/40)

第 2 調査面で検出した。15 条路の北側に隣接して小溝が格子状に広がっており、第 236-1 次調査区で検出した 236-1SX640 と同一遺構である。東西約 45m、南北 37m の範囲に広がる。この西端を限る位置には南北溝が掘られ、また 15 条路中央から約 22 m 付近（概ね条坊内を 1/4 に分割する位置）から西側にのびる溝があり (SD673・718)。この溝は西側に向かって溝底が下がっていることから、排水路とみられる。また南端は 15 条路北側溝と接していることから、南にも排水されたことがうかがえる。溝埋土の観察では、ブロック状の土が下方に多く上位ほど細かいようである。耕作土によくみられるものであり、また流水痕跡もないことから、烟の畝溝と想定している。なお東西溝が南北溝に比べやや深く、一部切りあいがみえるところもあるものの、非常に不明瞭であった。これは埋没の時期差はあっても埋土がほとんど同じ土質であったことに起因するもので、異なる時期に方向の異なる畝溝が穿たれた結果と推測している。時期については、畝溝が大宰府編年 VI A 期（9 世紀はじめ頃）埋没の井戸 257SE210 埋土上に展開していること、烟の基盤となる灰色土層について、耕作による搅拌

などが想定され 10 世紀までの遺物を含んでいるものの、第 236-1 次調査成果（236-1SX640 等を参照）から大宰府編年 VII 期（9 世紀中～後期）には設けられていたとみられる。また畝溝埋土出土遺物からも 10 世紀代には役割を終えていたことが推測される。

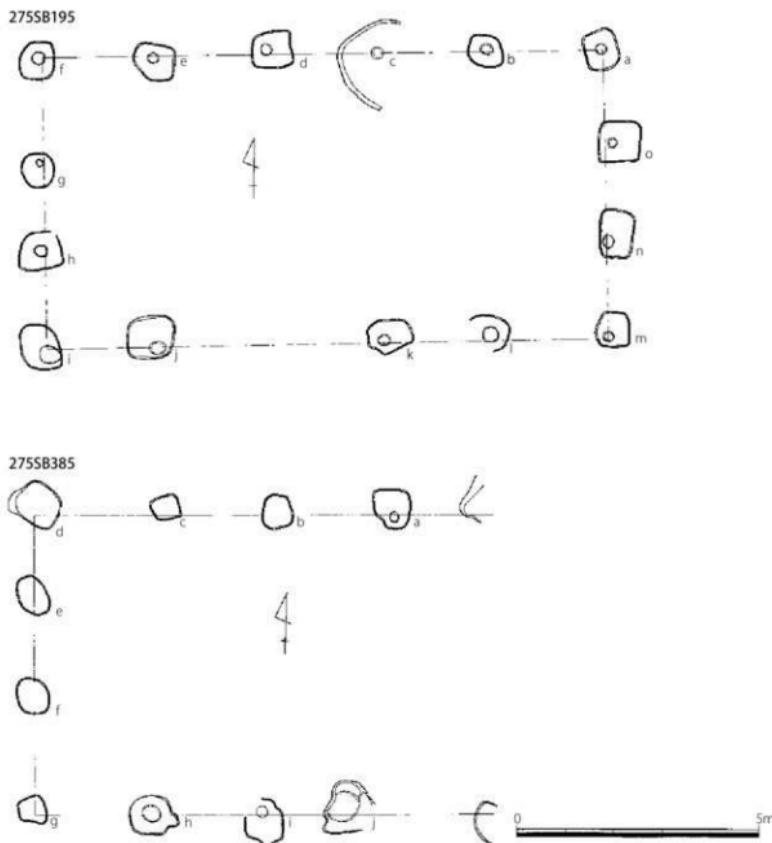
fig. 68 第275次調査 建物実測図 (1/100)

ここでは、平安時代後期の遺構面を調査した後、平安時代前期以前の遺構面を調査している。後者が推定客館と同一遺構面となるが、ここでは掘立柱建物を6棟検出した。このうち3棟は275SB385と重なって検出された小規模建物群として調査されているが、275SB385との前後関係、また床束の可能性に対する検討も必要とみられ、本書では割愛した。その他の3棟についてはいずれも東西棟で、雁

行型に並ぶ側柱建物が 2 棟と、その北西側に  $3 \times 2$  間の総柱建物 275SB225 が検出されている（275SB225 については 236-1SB570 の項で報告）。いずれも保存のため柱穴確認のため一段掘り下げのみ行ったが、奈良時代の遺物が出土しており、この南西側で検出されている大型建物群と同時に機能した建物群とみられる。

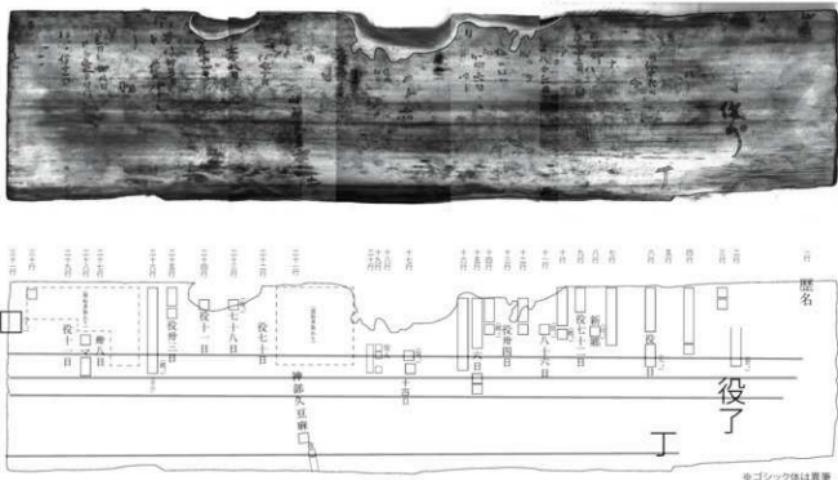
fig. 76 木簡1の赤外線写真と釈註

墨書は表面のみにみられる。全体的に腐食が進んでいるため、文字の残りは極めて悪い。ただ、墨書が上半部に集中していることは間違いないようである。また上端から 6.5cm、9.0cm、10.5cm、17.0cm の位置に横方向の界線が確認できる。

冒頭には「歴名」と記す。この上位には歴名のタイトルが、左には人物名が列記されていたと推測されるが欠失している。この部分が文頭だとすると、板材右端は墨書当時から板材切断面だった可能性が高いといえよう。上半部は、「歴名」字の後ろに 28 行にわたって文字列があり、全面に「役」字と日数が列記されている。中央部右側で墨痕の残りが比較的良い部分では、日数記載行の間に「郷」字を最後に記す行が見られるが、これは役の従事者の出自郷だろう。つまり人物名・出自・役の日数をセットで記した歴名とうかがえる。中央部下半の人物名「神部久豆麻口」と「役」以下の部分は追記とみられる。ここには出自は記載されていないが、記載のパターンが推察される一例である。このように見ると、本木簡では 17 ~ 21 名程の人物が列記されていたとみられる。役の日数は、86 日を筆頭に 2 ~ 3 ヶ月分の日数が記さ

れるものが少なくない。なお、8行目は「新田郷」の可能性が高いが、和名抄によれば西海道では薩摩国高城郡新田郷が知られる。下半部には異筆かつ大きな字で「役了」と記される。おそらく役の管理者が最後に記したものである。役夫名と日数が列記（清書）され、終了時に「了」と記される点を考えると、この歴名は役の計画時に作成され、現地に掲示されていたとの想定もできよう。

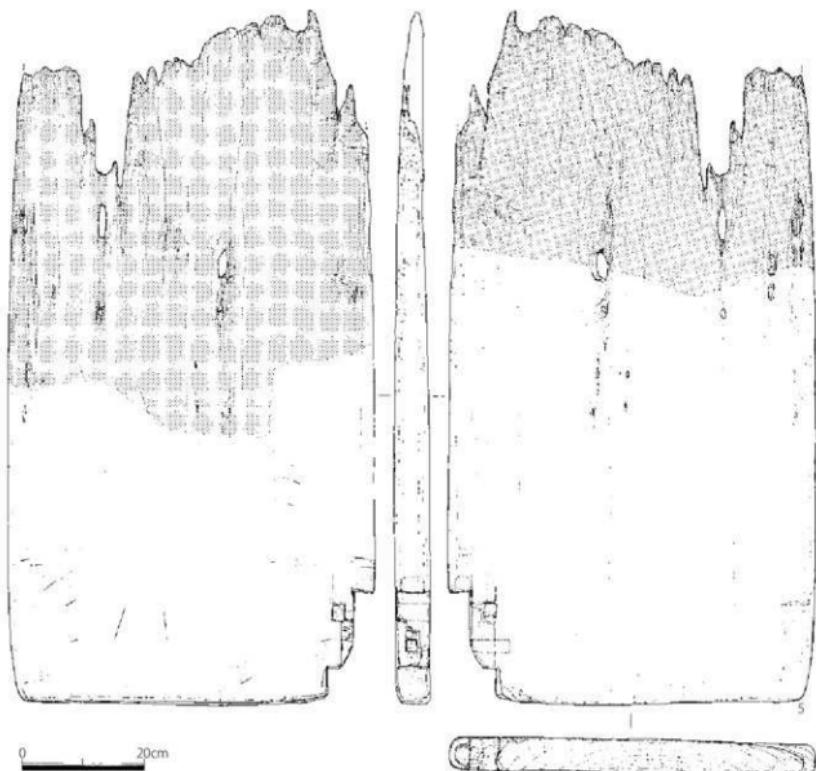
fig. 83 277SE1540 出土遺物実測図その 4 (1/8)

これは、前述の机(2)と同様の形状をしているため机とみていたが、例込みから端部までが広いため机とは想定しにくいことや、例込み部の作り方が雰であること等から、机とは別の製品との意見を頂いている。平たく使うものとみられ、例込みは図右側が若干広がっていることから、スライド式に板状のものをはめ込むようなものが想定されるが、具体的にはわからない。ただ調度品とするには造りが雰との指摘もある。

扉(5) 2点出土した扉のうち、残りの良い1点である。扉の下部である。目が細かく詰まつた上等の柾目材を使用している。残存長113.5cm、幅60.4cm、天板の厚さは5.7cmを測る。表面に手斧の痕跡がわずかに見えるものの、風化が進んでいる。風化のため扉表面には穴がいくつも確認されるが、図の網掛け（腐食が進んだ部分）の境付近に対になる小穴が水平方向で確認される場所があり、門があった可能性もある。下位には、軸受具を差し込むための加工が施されている。軸受具の差し込み口は半円形で、現状で2.7cmほど削込まれている。軸受具を縛るためのホゾ穴が表面から見える位置に2ヶ所設けられている。大きさは3.2×1.9cm程度。また軸受具を側面から固定するためのホゾ穴も1ヶ所設けられている。大きさは1.9cm四方で、現状で6.1cmの深さを測る。これらは最後に栓を打つて埋めているが、見た目を綺麗に仕上げているのは、図左側であり、こちらが建物外側だったことが想定される。
