大野城跡 1

－第40・45・45-2・48次調査報告書－

平成27(2015)年

太宰府市教育委員会

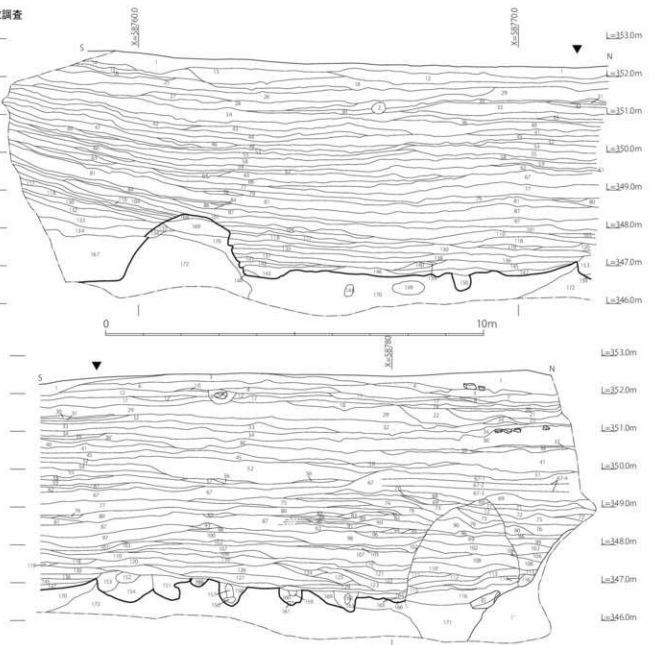
fig40-2 大野城跡第40次調査 北地区 土壁外側陥落部土層図 (1/100、▼印付近で土層が重なる)

北地区土塁（fig40-2）

北地区は、土塁上端での長さで約30mにわたって土塁外面を調査した。土塁は版築土塁で、基底部からの高さは約6mを測り、勾配は6～7分である。平面形は元来アーチ状の土塁であったものの表層が剥離したように崩壊している。基底部も崩壊し、版築部分と同様の勾配になっている。

土塁基底部は新鮮な岩盤質の花崗岩風化した地山である。積土との境では炭化物が散漫に検出されるが、明確な旧表土は検出していない。なお基底部には谷があったことが確認された。崩落部やや南に中心をもち、暗黄色粘質土が堆積している。非常に粘質が強くロームに似た感触である。基底部に約1.5m間隔で小穴を掘り込んでいる。谷の北側部分でのみ柱痕跡と考えられるものも確認した。また、基底部との境でくれこんで崩壊している部分の観察で、地山を段切りしながら版築を行っていることも明らかとなった。

版築積土は大きく分けて3層に分かれる。各版築層厚は全体で4～50cmとばらつきがみられるが、上層と下層が細かく、中層に厚い層が多い。土質の構成をみると、上層は粘質の赤土と白色砂質土の

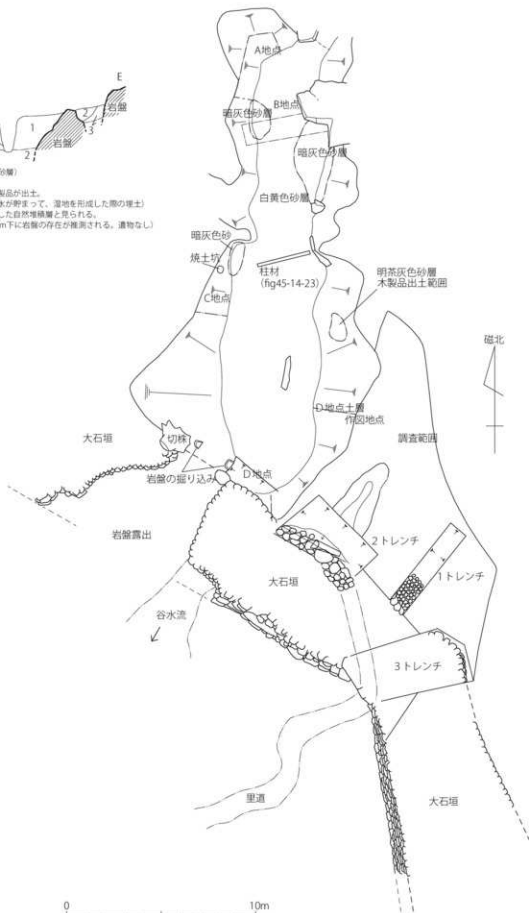
fig45-1 大野城跡第45次調査 全体配置図 (1/200)

- 1 白黄色砂 (細い、平成15年災害以降の土砂層)
 2 灰白色砂 (粗い、自然堆積層)
 3 暗灰色砂 (青灰色の粘質土が混じる、木製品が出土。
 大石垣築造後、石垣裏に水が貯まって、湿地を形成した際の埋土)
 4 明灰色砂 (粗い、大石垣築造後に堆積した自然堆積層と見られる。
 4層様出面から20～40cm下に岩盤の存在が推測される。遺物なし)

栗石状の礫がみられ、さらにその上に1×2 m程度の巨石を要所に据えていることを、石垣前面で確認した。

天端から中位にかけては、平成15年の土砂災害によって大きく欠失していたが、中位から下位にかけては大石垣正面の積石がほぼ残存していることが分かった。欠失した部分には裏込め石が露出しているが、石の間には土砂が充満していた。残存する石垣は表面の長さ1 m、高さ0.5 m前後の大きな花崗岩を用いている。

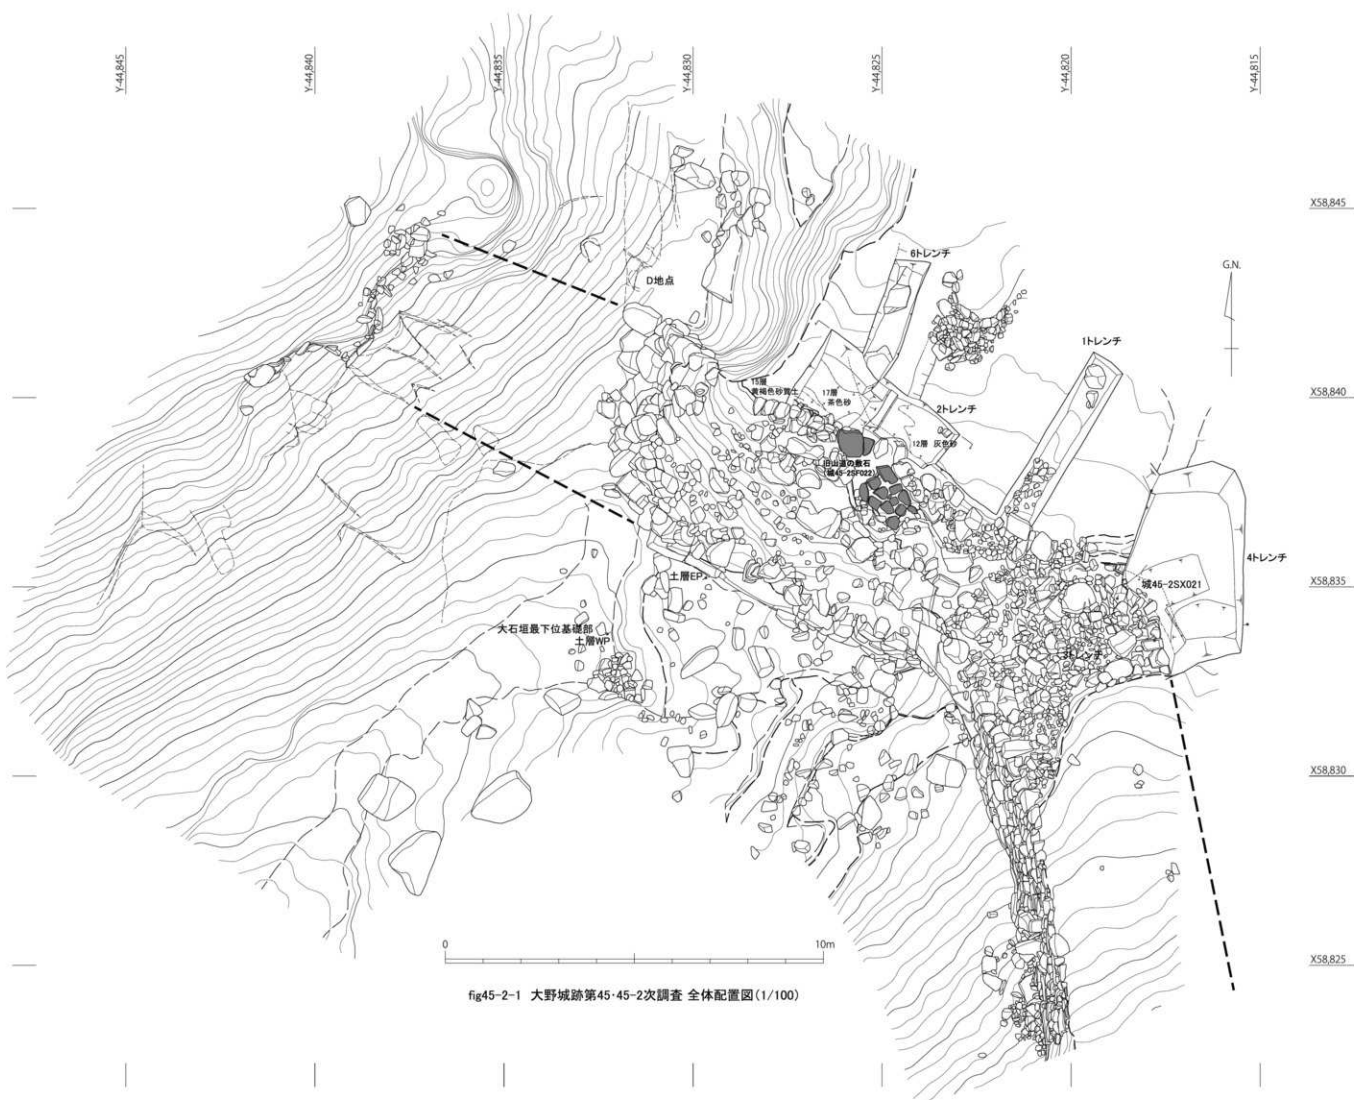
fig45-2-1 大野城跡第45-2次調査 全体配置図 (1/100)

東南斜面から下ってきた大石垣は、ここで北西側へ約120度屈曲していることも確認され、ここから比較的まっすぐに反対斜面へ石垣が取り付いている。

4トレンチを掘り下げると、暗灰青色粘土層までは昭和以降の堆積であった。その下位は視目叩き
