特別史跡

西都原古墳群

発掘調査・保存整備概要報告書（XXV）

2023. 3
宮崎県教育委員会

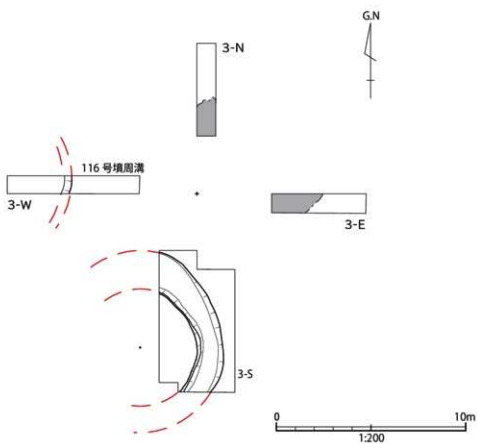
第3図 第3支群滅失古墳3号トレンチ配置図 (S=1/200)

調査トレンチは、2号墳同様、磁北を基準に滅失円墳の中心から東・西・南・北に軸をとり4箇所に設定し、さらに周溝の延びを確認するため部分的に拡張を行った。(図4) 当該箇所は、かつて住居とされる建物があったとのことで、その造成の影響によるものか、現地表からアカホヤ火山灰層の上面は削平を受け、建築材や砂利が混入し、硬くしまっている。

東側トレンチ(3-E)：115号の西側に位置する。トレンチ内からは、滅失古墳および115号墳に伴うとみられる周溝は確認されなかった。

西側トレンチ(3-W)：116号墳の東側に位置する。トレンチ西側では116号墳裾部の可能性のある箇所まで住居に伴うとみられる攪乱が認められ、陶器製の湯たんぼや建築材の波板等が確認された。そうした攪乱により削平を受けているが、116号墳の周溝の東側の立ち上がり(周溝外縁)が確認された。

北側トレンチ(3-N)：周溝推定箇所では攪乱坑が検出された。

南側トレンチ(3-S)：墳丘推定箇所の中心から約5mで、上端幅約1.5~1.7mの周溝が確認された。周溝埋土中から須恵器坏身、坏蓋、甕や土師器坏の出土が見られた。

小結 現時点では、当初の想定位置に滅失古墳は認められないことから3-Sトレンチで検出された周溝を滅失古墳3号とする。この滅失古墳3号は、周溝上端幅約1.5~1.7mで、周溝まで含めた規模は10m+ α を測る円墳と考えられる。

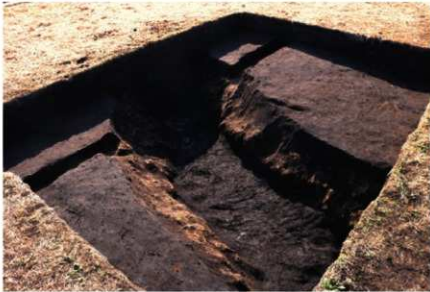
写真1
滅失古墳2号東側(2-E)
トレンチ周溝完掘状況
(北東より)

東側トレンチ(2-E)：上端幅約1.7m～1.9m、下端幅約0.7～1.0m、検出面からの深さ約0.5～0.6mの周溝を確認した。墳丘由来と考えられる粒状のアカホヤの堆積が認められた。

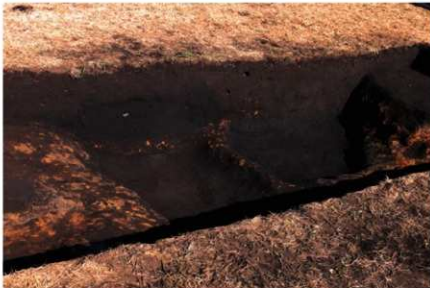
写真2
滅失古墳2号西側(2-W)
トレンチ周溝完掘状況(右側
は攪乱坑)(南西より)

西側トレンチ(2-W)：西側に位置する園路の近くに見られる周溝状の反応を確認するため、1番目に掘削に着手した。近現代の土坑に一部攪乱を受けているものの、上端幅約1.7m～1.8m、下端幅約0.6～0.7m、検出面からの深さ約0.5mの周溝を確認した。確認された周溝の円弧から推定し、中心を挟んで東側にトレンチを設定した。

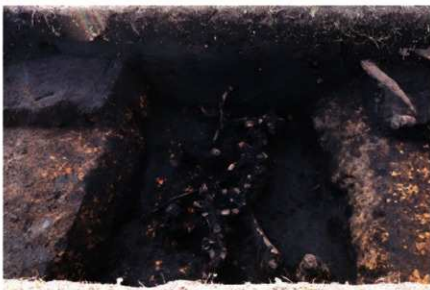
写真3
滅失古墳2号北側(2-N)
周溝内遺物出土状況(東より)

北側トレンチ(2-N)：上端幅約1.7m、下端幅約1.0m、検出面からの深さ約0.5~0.6mの周溝を確認した。床面から浮いた状態で土師器模倣坏身、甕の出土が確認されている。

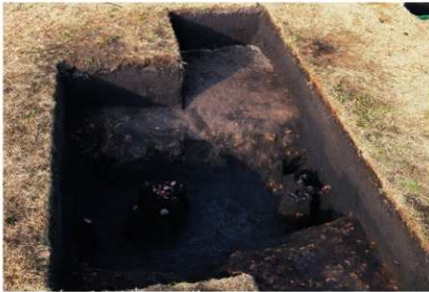
写真4

滅失古墳2号南側(2-S)
周溝内遺物出土状況(南より)

南側トレンチ(2-S)：上端幅約1.7m～1.8m、下端幅約0.7～1.0m、検出面からの深さ約0.4～0.5mの周溝を確認した。周溝床面から浮いた状態で土師器模倣坏蓋、坏(赤色塗彩)、鉢が出土している。

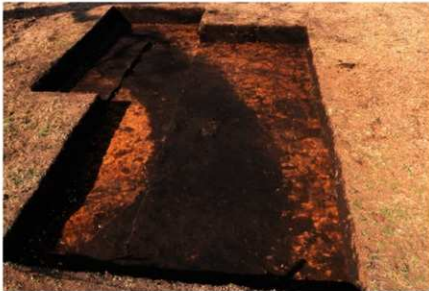
写真5

滅失古墳3号南側(3-S)
周溝検出状況(南より)

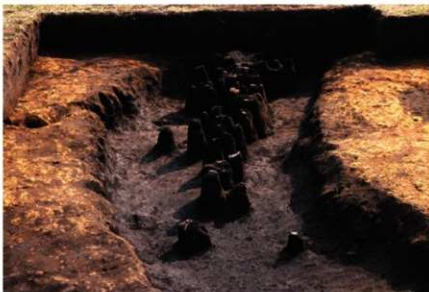
写真6

滅失古墳3号南側(3-S)
遺物出土状況(北より)

遺物は、3-Sトレンチの周溝埋土中で確認されている。出土した須恵器坏身、坏蓋は和泉陶邑窯編年のTK47型式に相当するとみられ、古墳の築造時期は5世紀末頃と推定される。

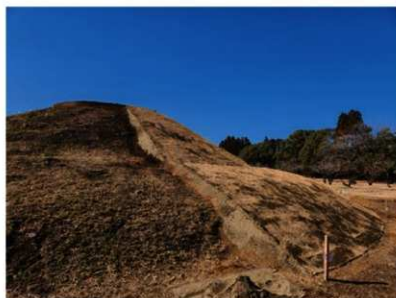
写真 8

西都原 265 号墳墳丘修復工事(整備工事)状況(東から)

墳丘二段目は葺石が良好に残存しており、その傾斜面は中程付近で角度を変えて墳裾に至る構造であるため、保護盛土の厚さを調整させながら、表現することに留意した。

初年度(2022 年度)の整備工事は、後円部北側の一区画を対象とし、樹根切り崩し工・土工・植栽工を実施した。最終的には張芝を行い、本来の遺構面(葺石面)から約 30cm の保護盛土を施した 2 段築成の墳丘を復元した。次年度以降も引き続き整備工事を実施する予定である。
