首里当蔵旧水路

—龍潭線街路改良工事に伴う埋蔵文化財発掘調査報告—

那覇市 文化財課

1. 本書は、沖縄県土木建築部南部土木事務所（以下、南部土木事務所）による「龍潭線街路改良工事」に伴って、平成27年度に実施された「首里当蔵旧水路発掘調査」の成果を収録したものである。
2. 発掘調査は、那覇市市民文化部文化財課の監督のもと、南部土木事務所と委託契約した株式会社埋蔵文化財サポートシステム（以下、埋蔵文化財サポートシステム）が行った。
3. 第1表は、埋蔵文化財サポートシステムによる遺構観察記録を参考に作成した。
4. 第2図は、2009年（平成21）11月1日付国土地理院発行の那覇市全図（部分）に加筆した。
5. 第3図は、米軍が1947年（昭和22）～1948年（昭和23）に撮影した航空写真をもとに、1949年（昭和24）に作成した地図（縮尺1:4,800）に加筆した。
6. 第4図は、1998年（平成10）3月付那覇市文化局歴史資料室発行の「首里地区旧跡・歴史的地名地図」に加筆した。
7. 第5図は、1994年（平成6）3月付沖縄県教育委員会発行の『琉球国絵図史料集 第三集 一天保国絵図・首里古地図及び関連資料』に掲載の「首里古地図」に加筆した。
8. 第6図は、1988年（昭和63）12月付那覇市税務部資産税課発行の現況・地籍併合図に、埋蔵文化財サポートシステム作成の遺構位置図ならびに首里古地図を重ね合わせ作成した。
9. 第7図は、沖縄タイムス1976年（昭和51）9月23日付「思い出のわが町」掲載の「戦前の当之蔵町民俗地図」をトレースして加筆した。
10. 第8図は、1988年（昭和63）12月付那覇市税務部資産税課発行の現況・地籍併合図に、埋蔵文化財サポートシステム作成の調査地点図を参考に作成した。
11. 第9図～第15図は、埋蔵文化財サポートシステム作成図面を、再構成したものである。
12. 図版1～図版4は、埋蔵文化財サポートシステム撮影写真を、再構成したものである。
13. 第V章は、埋蔵文化財サポートシステム作成の「業務報告書」中の「3.総括」を参照した。
14. 本報告書の執筆は下記の通りである。

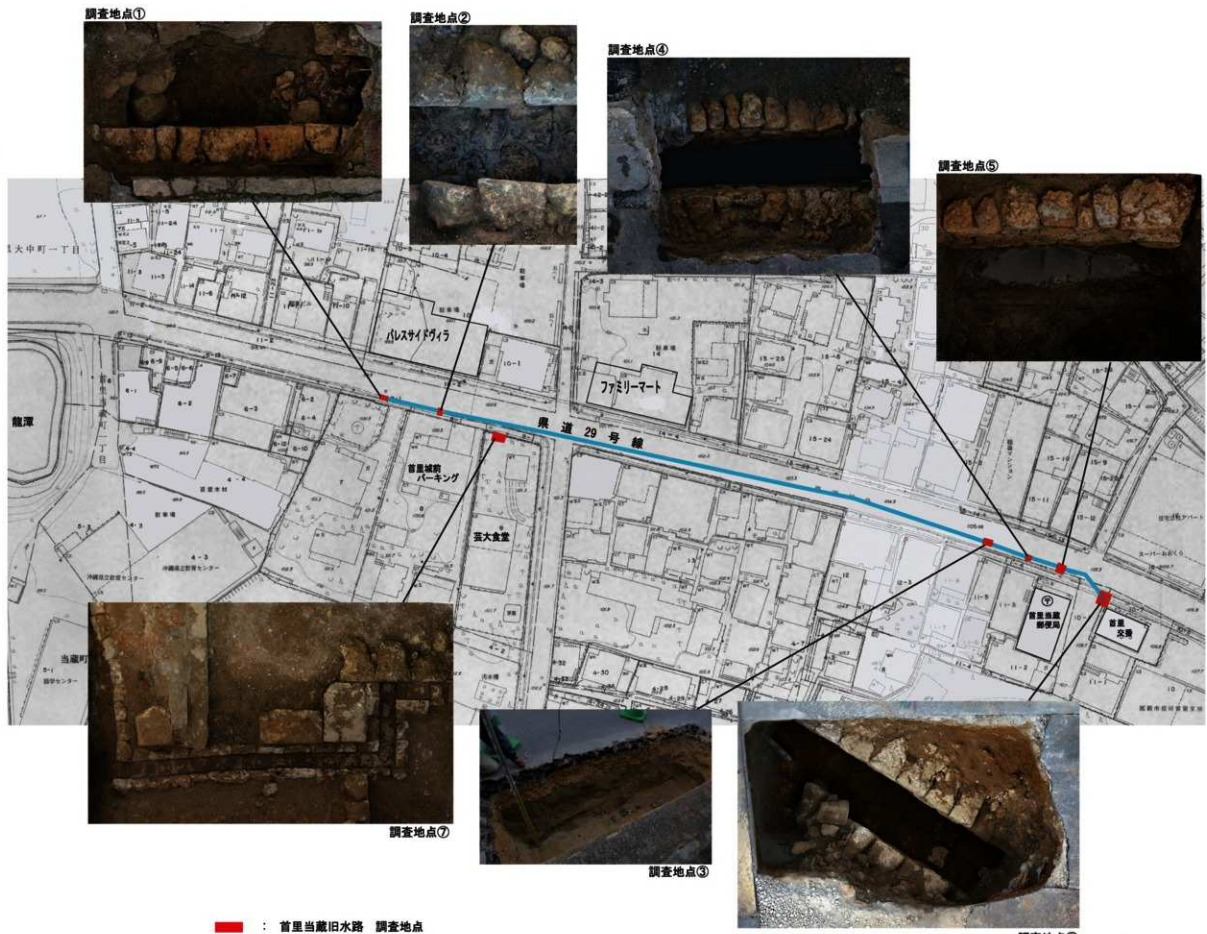
第 8 図 調査域全体平面図

遺構は、石灰岩で構築されていた。敷石を設置後、側壁の石積を施工している。積み方は、相方積・平積などが見受けられた。水路の平均高は約70cm、幅は約50cmである。

- : 首里当蔵旧水路 調査地点
- : 首里当蔵旧水路 推定ライン

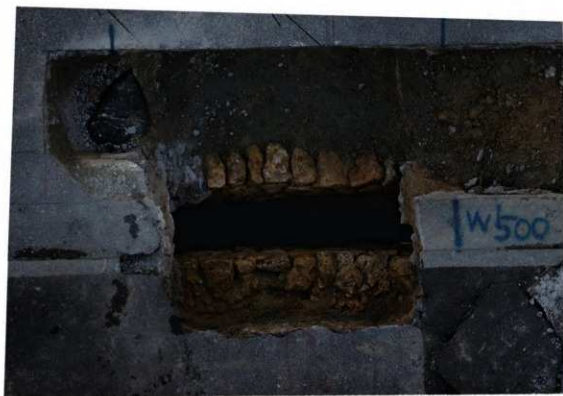
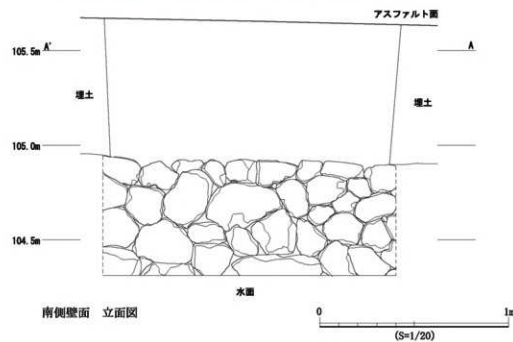
第 11 図 調査地点④

| 押図番号 図版番号 | 調査地 | 残存状態 | 高さ (cm) | 幅 (cm) | 備考 | |
|---|---|---|---|---|---|--|
| 第11図 図版3 | 調査地点④ | 敷石面 | 不明 | — | 45 | 流水及び滲水の為、状況観察できず。 |
| | | 北側壁面 | 一部破損 | 65 | — | 一部が工事によって破壊しており、土壌が詰められていた。切石4段積み構造。 |
| | | 南側壁面 | 良好 | 60 | — | 残存状況は良好。北側のような工事影響は、確認されない。切石4段積み構造。 |

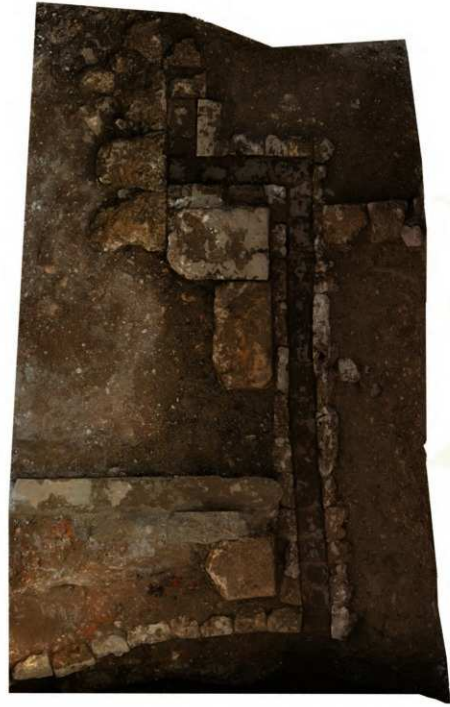
第 14 图 調査地点⑦ 平面図

また、調査地点①から⑥にかけては水路の遺構であるが、⑦は水路の延長上から外れており、別に属する遺構であると考えられる。この遺構は、高さ約10cm、幅約15cmであり、形状から溝と判断される。首里古地図によると当該地に「真壁御殿」の邸宅があり（第5図中94）、この屋敷に付随する施設である可能性が高い。首里当蔵旧水路に連結していた可能性もある。

| 押図番号 図版番号 | 調査地 | 残存状態 | 高さ (cm) | 幅 (cm) | 備考 | |
|---|---|---|---|---|---|--|
| 第14・15図 図版4 | 調査地点⑦ | 敷石面 | 良好 | — | 15 | 残存状況は良好。板状の石材を石畳状に配置し、敷き詰めている。 |
| | | 北側壁面 | 良好 | 10 | — | 長方形に加工した石材を、1段配置。背面側に大型の石材が並行して配置されており、建物の基礎を構成していたと思われる。 |
| | | 南側壁面 | 良好 | 10 | — | 北側壁と同様な石材を、配置。 |

また、調査地点⑦については、水路の路線から外れており、構造が異なることから、別遺跡の遺構であると考える。首里古地図によると、この地点に真壁御殿の邸宅があり、これに関連した遺構である可能性が高い(第5・14・15図参照)。溝状の遺構であることから排水施設と考えられ、水路へ接続していた可能性もある。本遺跡には属さない可能性が高いが、今回の調査中に検出されていることから、本報告中に収めるものである。

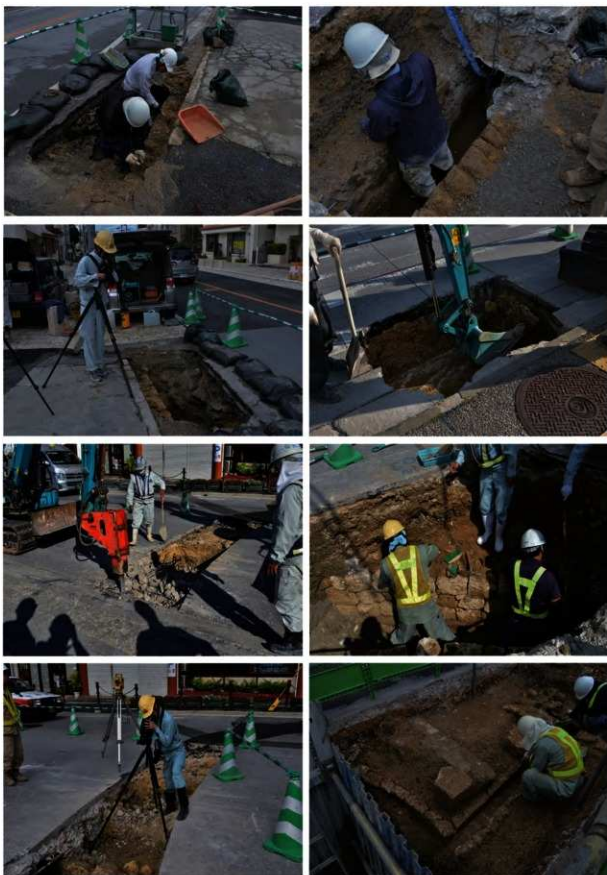
図版 1 遺構検出・記録撮影状況

敷石面には、ヘドロの堆積が認められた。調査時においても僅かながら水流があり、現代遺物が混在していた。

- 1 段目左：調査地点①
- 2 段目左：調査地点①
- 3 段目左：調査地点②
- 4 段目左：調査地点②

- 1 段目右：調査地点④
- 2 段目右：調査地点⑤
- 3 段目右：調査地点⑥
- 4 段目右：調査地点⑦

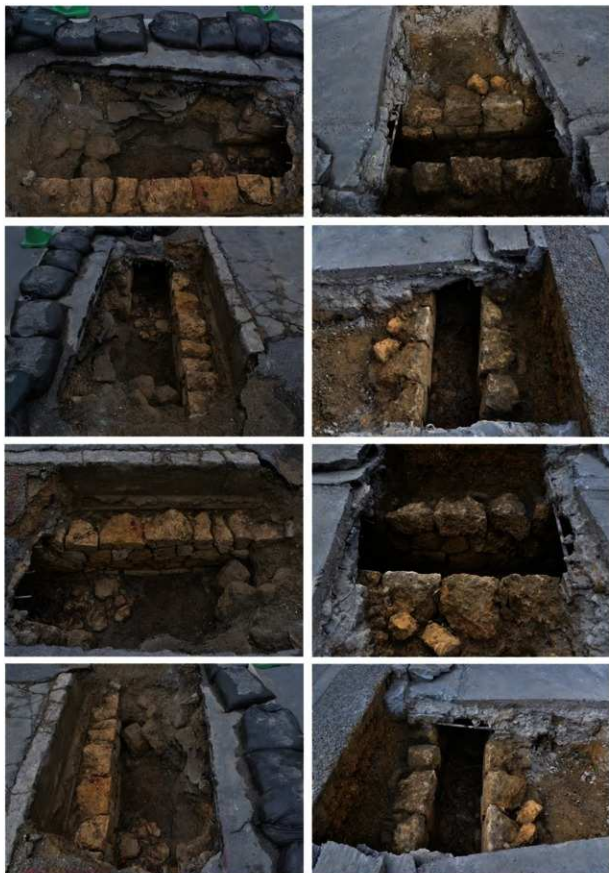
図版2 調査完了状況

| 押図番号 図版番号 | 調査地 | 残存状態 | 高さ (cm) | 幅 (cm) | 備考 | |
|---|---|---|---|---|---|--|
| 第9図 図版2 | 調査地点① | 敷石面 | 3/1残存 | — | 60 | 東側のみ残存。板状に平坦に切出加工した石材を組合わけて石畳状に並べ、石材間の隙間が無くなるように配置されている。調査区域外へ伸びる。 |
| | | 北側壁面 | 一部残存 | 20 | — | 1/3残存。東側に切石2段残存。* 図面なし。 |
| | | 南側壁面 | 良好 | 60 | — | 北側壁面に比して、良好な状態。切石4段積み構造で、内部表面は、面揃いとなるように表面加工が成されている。 |

- 1 段目左：調査地点① 南より
- 2 段目左：調査地点① 西より
- 3 段目左：調査地点① 北より
- 4 段目左：調査地点① 東より

- 1 段目右：調査地点② 南より
- 2 段目右：調査地点② 西より
- 3 段目右：調査地点② 北より
- 4 段目右：調査地点② 東より

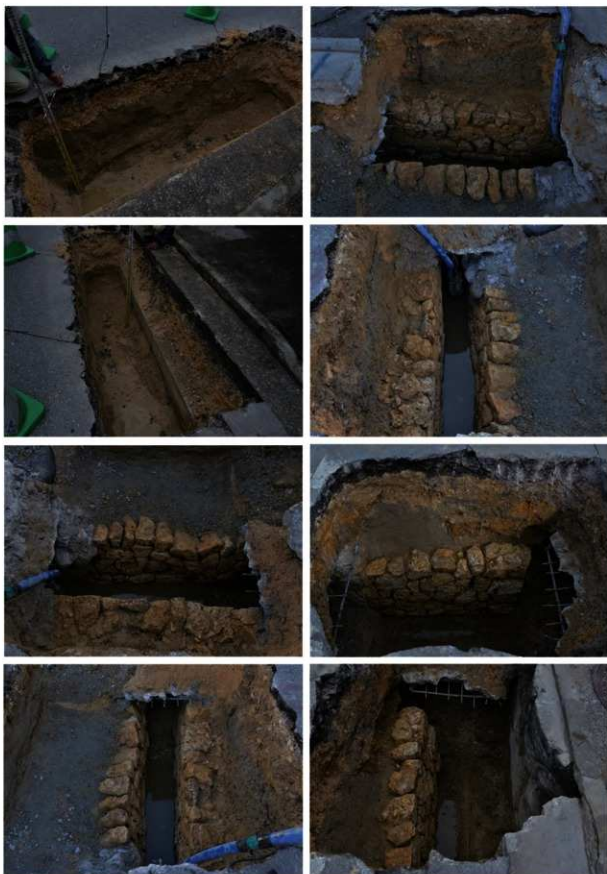
図版3 調査完了状況

| 押図番号 図版番号 | 調査地 | 残存状態 | 高さ (cm) | 幅 (cm) | 備考 | |
|---|---|---|---|---|---|--|
| 図版3 | 調査地点③ | — | — | — | — | 埋設管工事などによって、水路が消失したとみられ、遺構は確認されなかった。 |

- 1 段目左：調査地点③ 南西より
- 2 段目左：調査地点③ 南東より
- 3 段目左：調査地点④ 南より
- 4 段目左：調査地点④ 西より

- 1 段目右：調査地点④ 北より
- 2 段目右：調査地点④ 東より
- 3 段目右：調査地点⑤ 南より
- 4 段目右：調査地点⑤ 西より

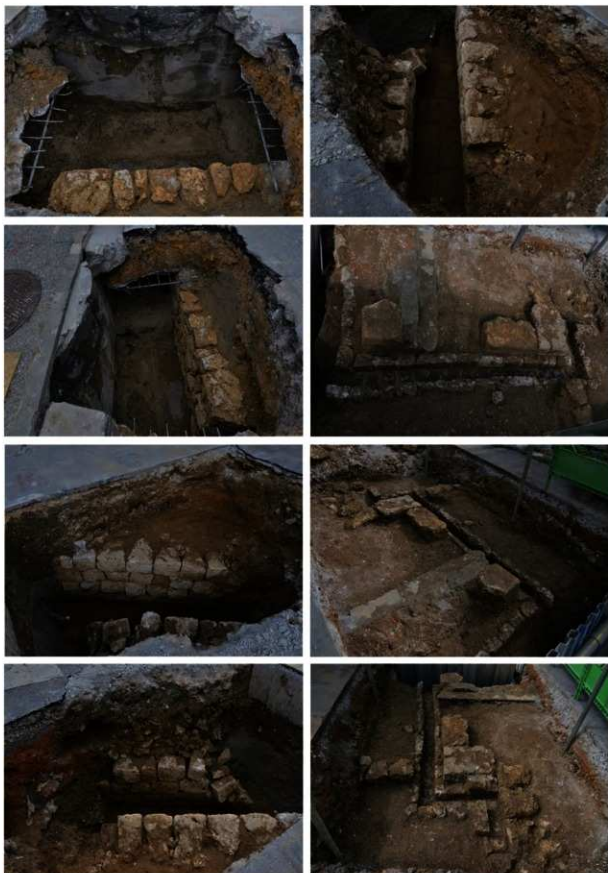
図版 4 調査完了状況

| 押図番号 図版番号 | 調査地 | 残存状態 | 高さ (cm) | 幅 (cm) | 備考 | |
|---|---|---|---|---|---|--|
| 第13図 図版4 | 調査地点⑥ | 敷石面 | 部分的に破損 | — | 60 | 西側は消失しているが、東側は残存。板状に加工した石材を石畳状に配置、敷き詰めている。 |
| | | 北側壁面 | 部分的に破損 | 80 | — | 調査区の石積残存状況は良好だが、東西部は破損している。東側は、擾乱土砂が堆積しており、首里交番建築工事の際に消失した可能性がある。西側は、コンクリート製構造物があり、その工事の際に消失したとみられる。15cm×25cm大の切石4段積み。 |
| | | 南側壁面 | 部分的に破損 | 80 | — | 西側は、石積が水路内部へ傾斜しており、大型掘削機械などによる影響と考えられる。15cm×25cm大の切石4段積み。 |

| 1 段目左：調査地点⑤ 北より | 1 段目右：調査地点⑥ 東より |
| 2 段目左：調査地点⑤ 東より | 2 段目右：調査地点⑦ 南より |
| 3 段目左：調査地点⑥ 南西より | 3 段目右：調査地点⑦ 北西より |
| 4 段目左：調査地点⑥ 北東より | 4 段目右：調査地点⑦ 東より |
