名古屋城調査研究センター 年報 2
令和 2 年度

名古屋城調査研究センター

I 調査研究事業

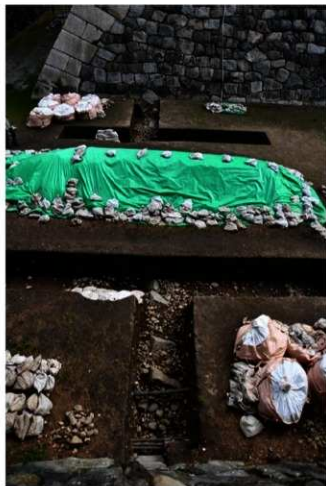
「北石列」／手前 W、奥 X トレンチ

礫群は近世理土と思われる上層の下位あたりに集中しており、5～20cm大の円礫と多くの瓦片が混在した状態であった。礫群を含む近世理土は、おそらく江戸時代中期の宝暦修理(1752～1755)以降の堆積と推定され、礫群は宝暦修理時に敷かれた可能性が高い。礫群の検出を進めていく過程で、まず北西のWトレンチで、大型石材が並んでいる状態を発見した。その後、4つのトレンチすべてで大型石材の並びが確認され、北側のW・Xトレンチで見つかった北側に面を持つ石列を「北石列」、Y・Zトレンチの南側に面を持つ石列を「南石列」とした。19個を数えた石列石材は、岩種がほぼ花崗閃緑岩に限定され、築城期盛土または地山と推定される砂質土を掘り込んで据えられていることが判った。

西側(御深井丸側)石垣との関係は、北側Wトレンチでは石垣から約2m離れたところで、南側Yトレンチでは約1mで石列が終わり、石垣との間は礫で充填されていた。

東側(大天守台側)石垣との関係は、北側Xトレンチでは、石垣前面が宝暦修理の際に掘り返され、石列が石垣に明確にすり付く状況を確認できなかった。一方、南側Zトレンチでは、天守台石垣から約1.5mのところまで終わり、石垣面まで達していないことが判った。

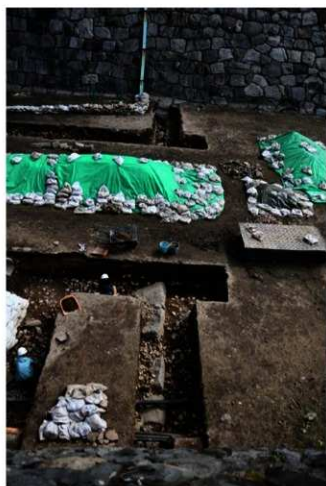
「南石列」／手前 Y、奥 Z トレンチ

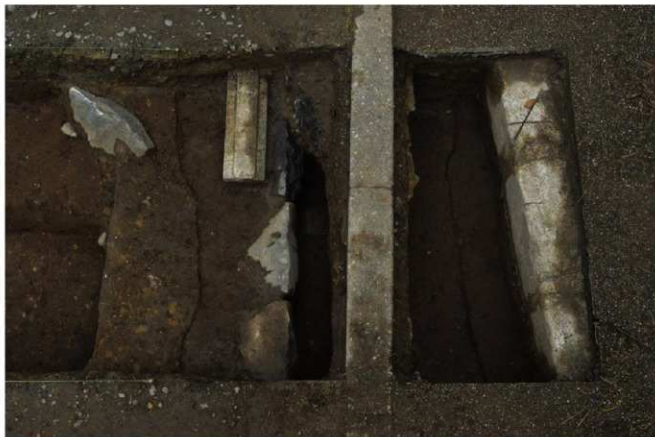
B区溝状遺構(西から)

遺構としては、B区で砂岩質間知石4石からなる溝状遺構が検出された。『金城温古録』には、B区付近には「水道」があったことが記されており、溝状遺構は「水道」の一部と考えられる。その他に明確な遺構は検出されず、調査地区における遺構の密度は低いことが確認された。

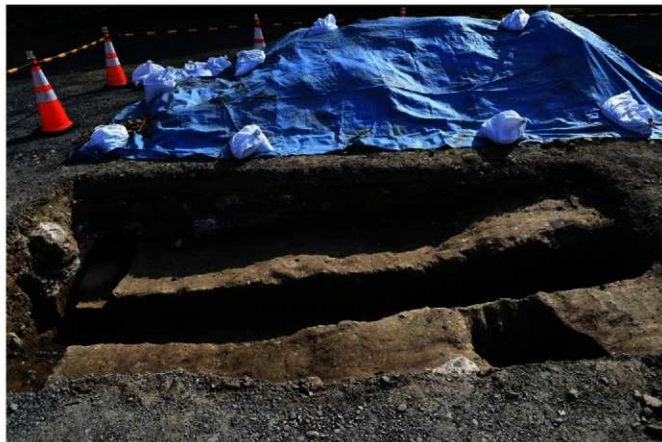
T-13 西より

T-13ではトレンチの北端で向屋敷の北境に関連すると思われる扁平な自然礫を、標高13.0mで確認した。これは境界に関わる構造物の礎石または根固めに当たるものと思われる。またトレンチの北側では、粗砂からなる盛砂をトレンチ中央にある水道管の攪乱坑内の土層で確認した。他地域の例から馬場関連の遺構である可能性が高い。

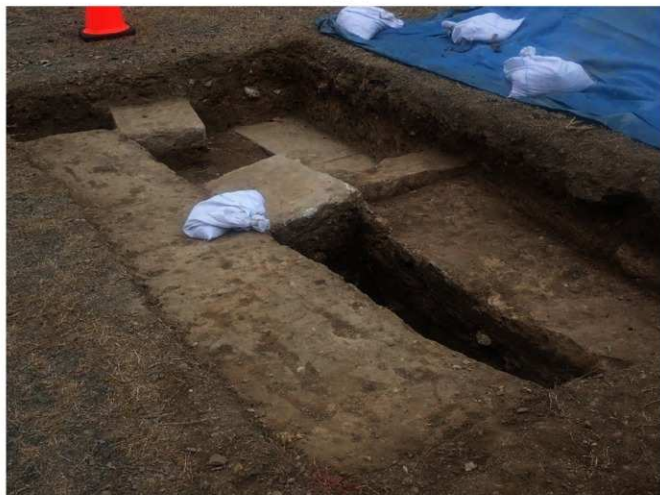
T-14 南西より

T-14では標高13.1mで表面が磨かれた花崗岩の板石4枚を検出した。うち東側の2枚は敷石状にならべており、この状況は調査区外の東にも続く可能性がある。近代に入ってからこの地区は第六聯隊の厩が存在したことから、厩に関わる遺構である可能性がある。またトレンチの南側では、トレンチ中央にある水道管の攪乱坑内の土層から標高12.8mと13.0mに近世の硬化面を確認した。

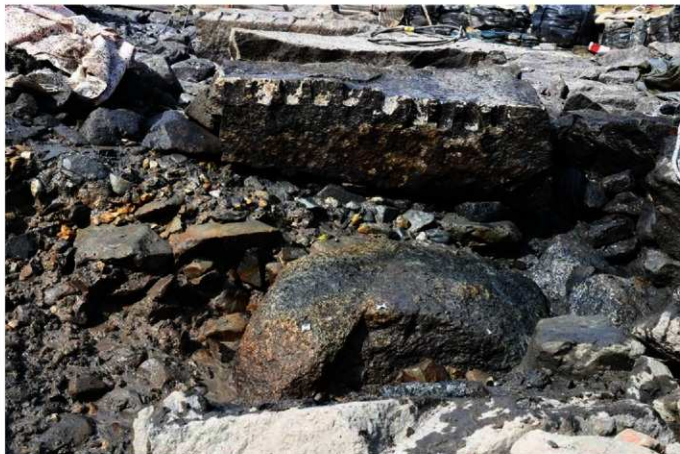
南側トレンチ石屑状況

南トレンチでは栗石の除去を行った結果、築石の石灰があがったため前面が立ち上がり、上部の石材が逆石状に変状したことが確認できた。築石下部には介石が丁寧に配置されており、慶長期の石積みの特徴を確認することができた。

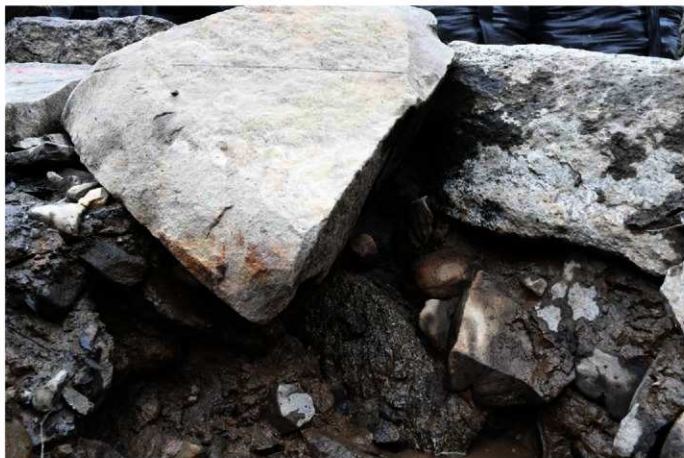
北側トレンチ逆石の下部築石状況

北トレンチでは栗石の除去と逆石の撤去を行った。結果として、逆石の下部の築石は上部が丸まっており、さらに前面が立ち上がるような変状をしていることが分かった。そのため、逆石と下部の築石の接点で、逆石が前面に滑り出すような形になっていることを確認した。

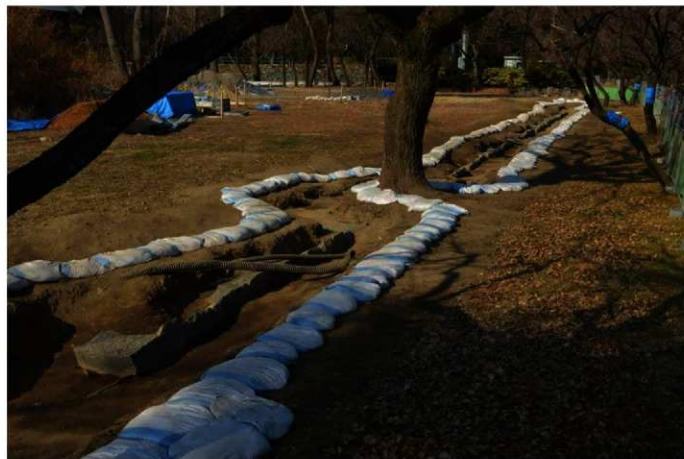
石列の修復状況

①では、調査区内の掘乱土を取り除き、抜き取り痕跡等の検出に努めた。検出した抜き取り痕跡と移動した石材底面の形状を比較するとともに、過去の調査で検出した石材の写真との照合や、隣接する石材どうしのかみ合わせの検討も行い、移動した石材の原位置を特定・推定した。つづいて、石材の高さや角度を調整しながら石材を原位置と推定される箇所に戻し、遺構を復旧した。
