久留米市内遺跡群

令和3年（2021）3月
久留米市教育委員会

令和2年度

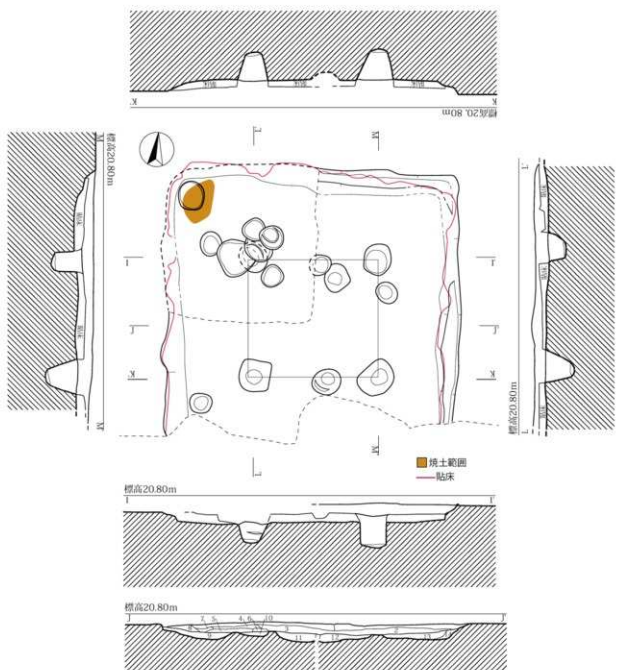
第8図 S127 実測図・土層断面図(1/50)

調査区北部で検出された竪穴建物である。切り合い関係からS D 1・S I 16・27・S X 26に先行する。縦幅は3.56m、横幅は3.84m、深さ20cmを測る。平面プランはほぼ正方形を呈する。埋土は、黒褐色土を主体とし、黄褐色土のブロックを多く含む。貼床が遺構全面で確認されており、厚さは5～10cmである。主柱穴が遺構の中央部で4本検出されており、S P 39・43・44・

46はそれに該当する。柱間は芯心間で東西1.54m、南北1.64mを測る。主軸方位はN-6.34°-Wである。遺物は土師器の甕・環・高環や須恵器の甕・壺・環が出土しており、7世紀中頃～後半に属する。

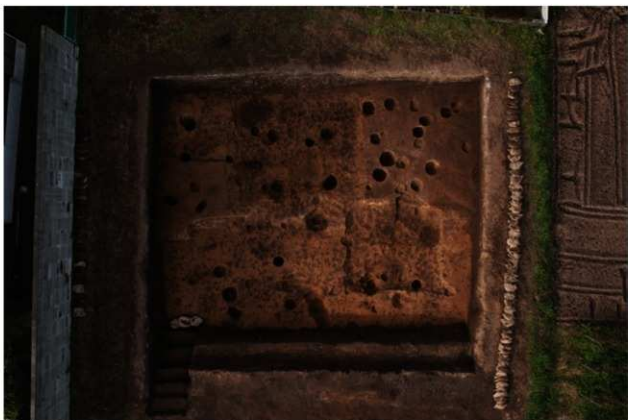
第11図 調査区全景（南から）

今回の調査では、溝1条、竪穴建物4軒、ビット多数を検出した。調査区の南側は表土剥ぎの際に掘り下げすぎてしまったため、検出した遺構のほかにも遺構があった可能性が非常に高い。以下、遺構の詳細について述べる。

秋成遺跡は、弥生時代中期～鎌倉時代の遺構が確認されている複合遺跡である。今回の調査では、古代の溝1条、竪穴建物4軒、ピット多数を検出した。これらの中で、最も古い遺構がS I 27で、出土遺物の時期から7世紀中頃～後半と考えられる。S X 26は7世紀後半、それに後出するS I 7は7世紀後半～8世紀初頭、S D 1は7世紀後半～末、S I 16は7世紀後半、S I 57は7世紀後半以降という時期で、本調査で確認した遺構は7世紀中頃～後半に及ぶものが大半を占める。S I 7は、北壁にカマドを持ち、袖部が一部残存するのみであったが、被熱も確認された。周辺の調査で確認されている竪穴建物に伴うカマドは、北壁あるいは西壁に設置されることが多い傾向にあり、S I 7も同様の特徴をもつ。今回の調査では、当地における古代の集落の広がりを確認することができた。なお、調査区の南半分は遺構の埋土であった可能性も考えられる。(大隈)

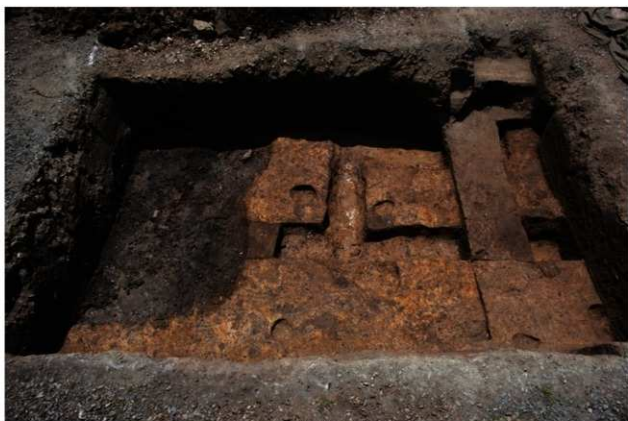
第 59 図 調査区全景（北から）

今回の調査では、後世の攪乱により大きく削平を受けていたが、溝1条と土坑2基を確認した。出土遺物に磁器は確認できず、細片ではあるが、16世紀代の所産と考えられる遺物がSD2、SK1で確認されていることから、今回検出された遺構は16世紀以前に属すると考えられる。同時期の遺物・遺構は、第23・24次調査など周辺の調査でも確認されている。特に埴塼が出土する遺構が複数みられており、周辺で金属加工が行われていたことが推測される。また、弥生時代の甕も出土しており、久留米城外郭遺跡から京隈侍屋敷遺跡にかけての低位段丘上に弥生時代中期の集落が広がることが再確認された。

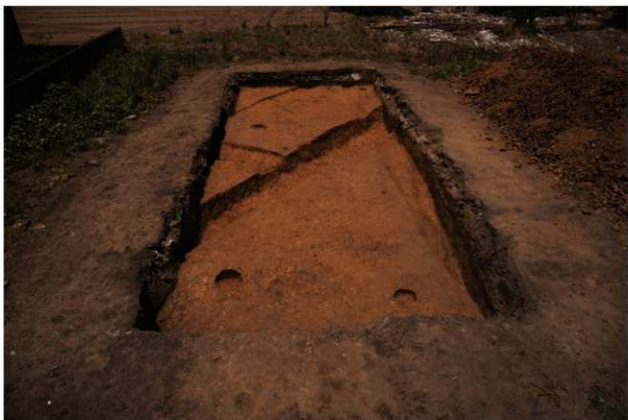
第 68 図 調査区全景（東から）

周辺の主要遺構配置図については、第 XI 章を参照いただきたい。周辺には弥生時代終末期から古墳時代初頭の遺構がみられるが、今回は当該期の遺構は見られなかった。

溝 3 条から出土した土師器の細片は、古代に属するとみられるが、時期決定には至っていない。時期や機能を含め、周辺の調査を待ちたい。(長谷川)

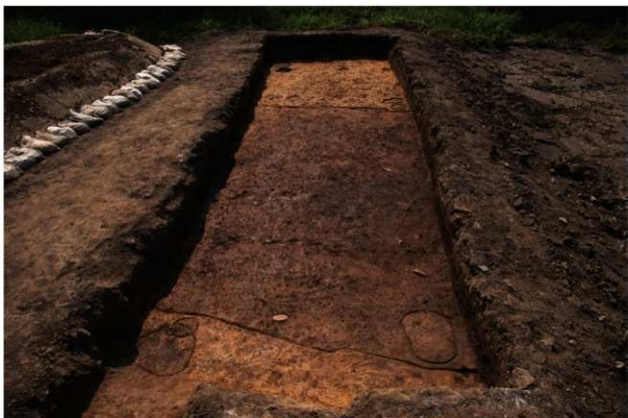
第 91 図 調査区全景（東から）

今回の発掘調査は、筑後国府跡の遺構の広がりを確認するために行った。令和2年8月3日に重機による表土剥ぎを実施した。同日の午後に現場作業員を投入し、遺構の検出と遺構の掘り下げを行った。同月4日に調査区の全体写真を撮影し、同月5日に遺構の測量を行った。6日に重機による調査区の埋め戻し、7日に発掘器材の撤収を行い、現地での発掘調査を終了した。
