岩手県埋文センター文化財調査報告書第86集

黄金堂遺跡発掘調査報告書

岩手地区広域農道整備事業関連遺跡発掘調査

遺跡名	黄金堂遺跡
遺跡コード番号	KE07-1193
遺跡所在地	岩手郡岩手町大字一方井字大森
事業名	岩手地区広域農道整備事業
事業主体者	岩手県 岩手北部土地改良事業所
調整機関	岩手県教育委員会 文化課
調査機関	財団法人 岩手県埋蔵文化財センター
発掘期間	昭和58年7月7日～10月7日
調査担当者	主任専門調査員 国生 尚 専門調査員 石川 長喜
調査記号	KG83
関連分野の調査	人骨鑑定 野坂 洋一郎（岩手医科大学歯学部教授） 石質鑑定 佐藤 二郎（岩手県立大船渡農業高等学校教諭） 放射性炭素による年代測定 木越 邦彦（学習院大学教授）
協力機関	岩手町教育委員会
資料提供者	一方井公民館 高橋昭治 氏 遠藤太一 氏

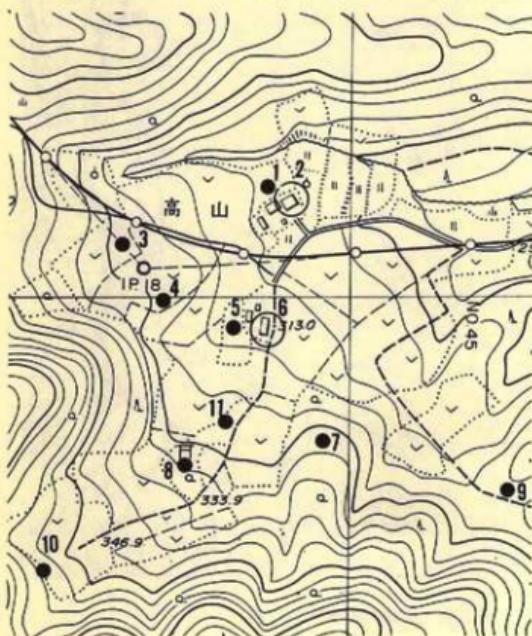
第4図
黄金堂遺跡の地名

1. 磂石
2. 遠藤太一宅
3. 鉄磐出土地点
4. ク
5. 黄金堂屋敷
6. 遠藤金四郎宅
7. 寺屋敷 磂石?
8. 観音堂
9. 平坦部
10. 大日祠跡 磂石?
11. コヤシロ(古社)

黄金堂遺跡 遺跡名の黄金堂は、遺跡の所在地内に「黄金堂屋敷」という地名のあることから名付けられたものである。この地域にはこの他にも、大日祠、寺屋敷、コヤシロ(古社)などの地名がある。(第4図)

1は遠藤平吉氏(遠藤太一氏の父)から一方井公民館に寄贈されたもので、出土地点は第4図の4である。これも鉄の鋸造品で、断面を見ると片面式のように見える。山形の無文磬で、紐孔が管胎内にある。

2は昭和44年10月8日付岩手日報に掲載された鉄磬がこれで、発見者遠藤太一氏によれば出土地点は第4図の3である。磬は鉄の鋸造品で、片面に縁と撞座のみの、山形の素文磬である。

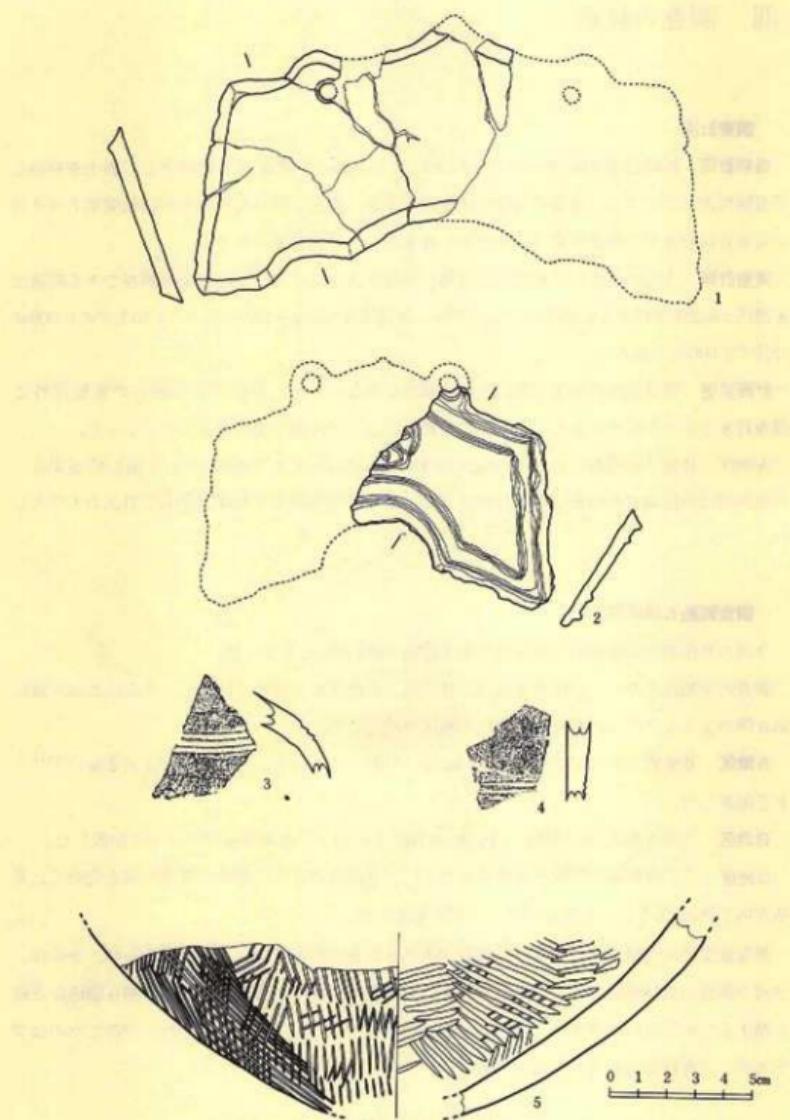
第6図 黄金堂遺跡伝世品

3は三筋壺の肩部破片で、3条の沈線がめぐっている。上半は赤褐色の班点があり、下半は逆に黄褐色の班点となっている。内面は指によるナデ調整され、胎土には石英等の細砂を含んでいる。

4は三筋壺の下部とみられるもので、4条の沈線がめぐっている。外面は暗褐色釉がかけられガラス光沢があり、胎土には白色砂粒を含んでいる。

5は須恵器大甕の底部破片である、底部は丸底で平行線状の叩き目による斜格子状叩き目文となっている。内面はやや幅の広い平行線状の叩き目文をもつ。胎土内面が灰色を呈し、白色細砂が目につく。

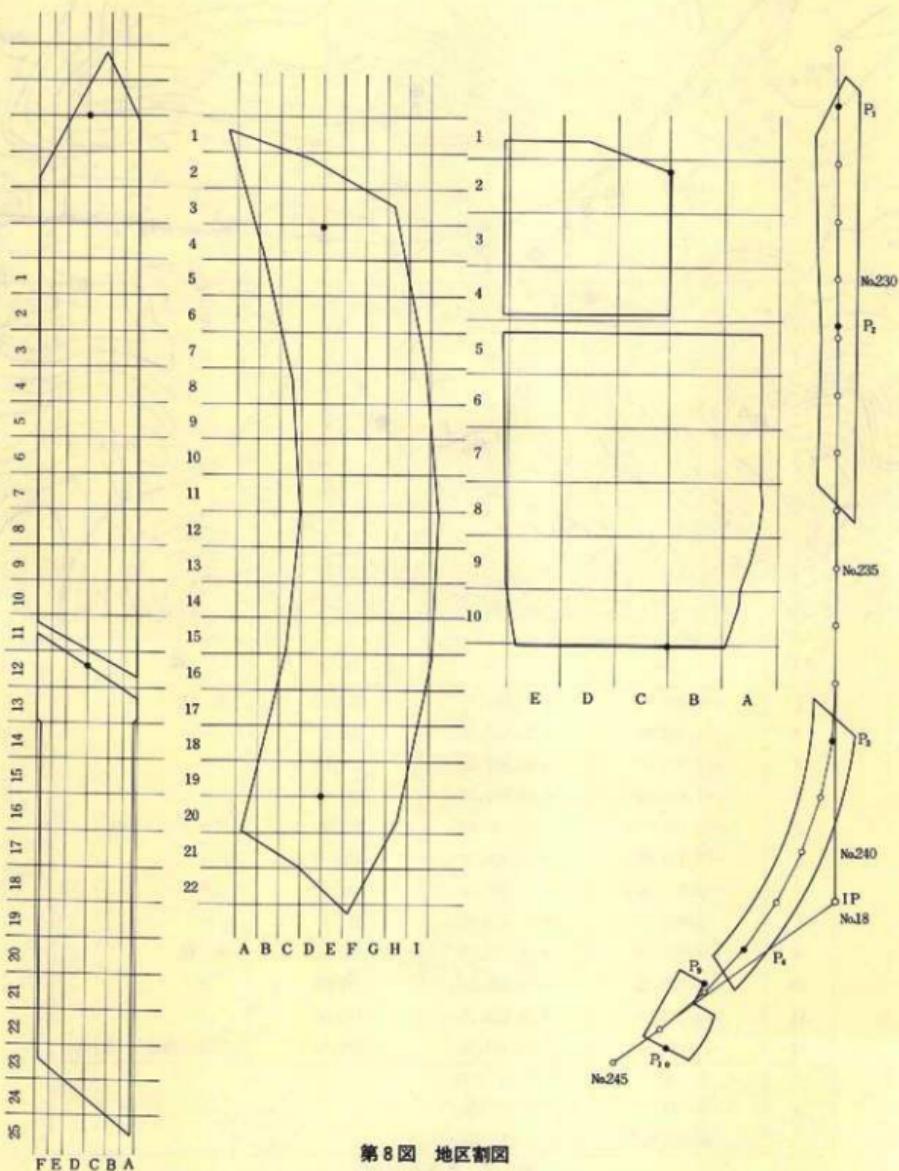
第8図 地区割図

調査の実施にあたり、全体をA地区、B地区、C地区の3地区に区分し、さらに各地区毎に第8図のようなグリッド割をおこない小地区を設定した。

A地区 基準点をP₁(No.227杭)とP₂(No.230+16杭)とおき、5×3mと5×2mのグリッドを配置した。

B地区 基準点をP₃(No.238杭)とP₄(No.242杭)とおき、5×3mグリッドを配置した。

C地区 ここは路線中心杭を基準点とせずに、平坦部の方向に合せて基準方向を定めて、基準点P₅とP₆をおき、3×3mのグリッドを配置した。

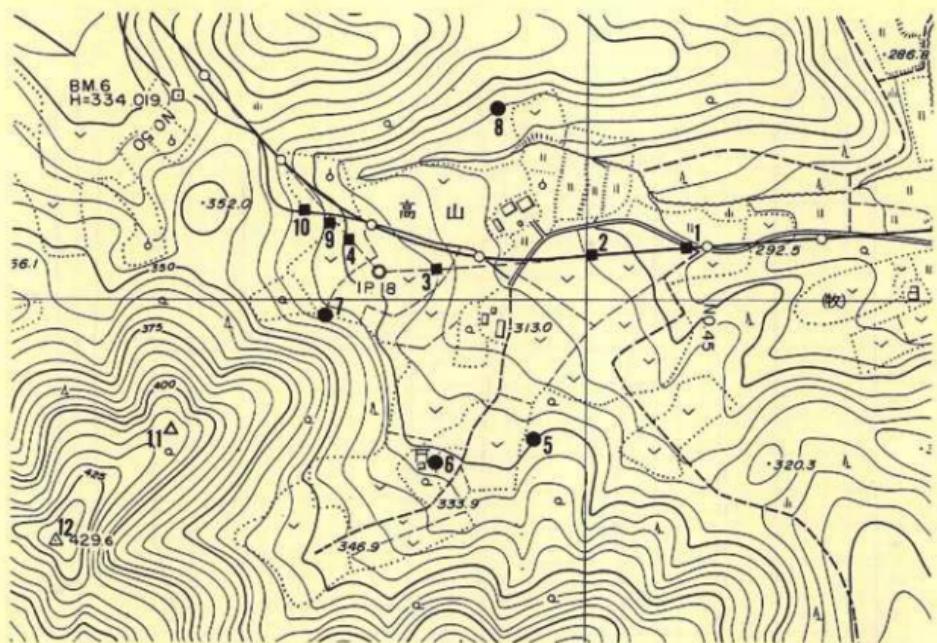
第9図 基準点配点図

黄金堂遺跡の性格上将来関連調査が実施される可能性は高いものと考えられ、さらに、今回の調査が道路建設にともなう事前調査であることに鑑み、将来的調査との相互関係に正確を期するため周辺に基準点P₅、P₆、P₇、P₈の4点を第9図のように配点した。埋設したのはプラスチック廃材を再利用した角杭である。

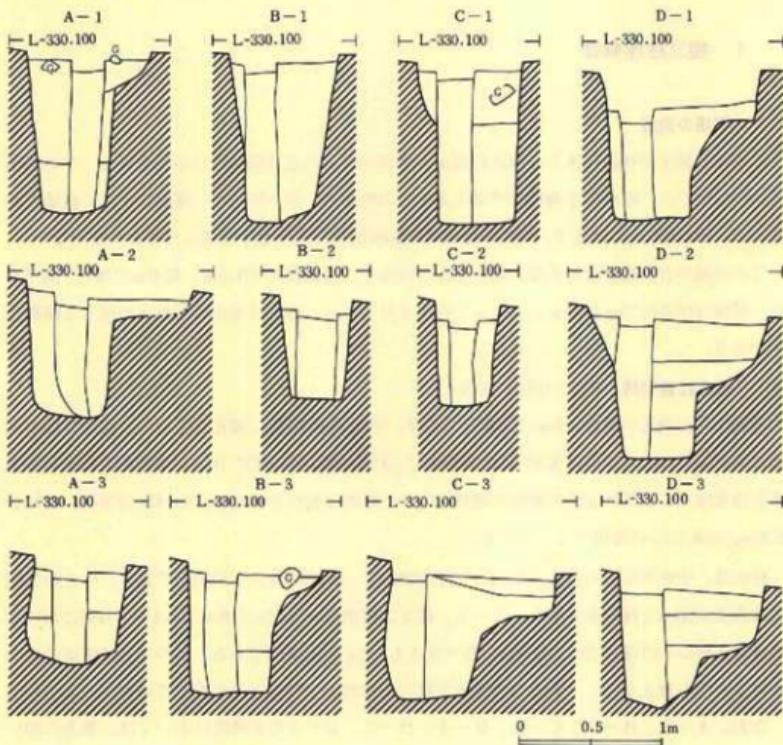
第12図 D9 掘立柱建物跡柱穴断面図

柱穴は、中央の2柱穴(B-2、C-2)を除いて、直径65cmほどの円形である。中央の2柱穴は直徑約50cmと幾分小さくなっている。深さは検出面から74~118cmであるが、B列における整地層上面からの深さでは、B-1、B-3とも1.2mと同規模である。このことは底面のレベルによっても言えることである。中央の2柱穴では74cm、77cmと浅くなっている。

なお、A-2、B-3、C-3、D-1、D-2、D-3の6柱穴においては、東方に30~50cmの重複のような掘り込みをもち、その深さは20~50cmである。これは埋土によって明らかであるが、重複ではなく掘り方に段をもたせたものである。

埋土は黄褐色混土、暗褐色混土で、15~30cmの互層をなすものもみられる。柱痕は20~30cmで、柱穴底面には酸化鉄の集積による痕跡を明瞭に残している。(写真図版4)

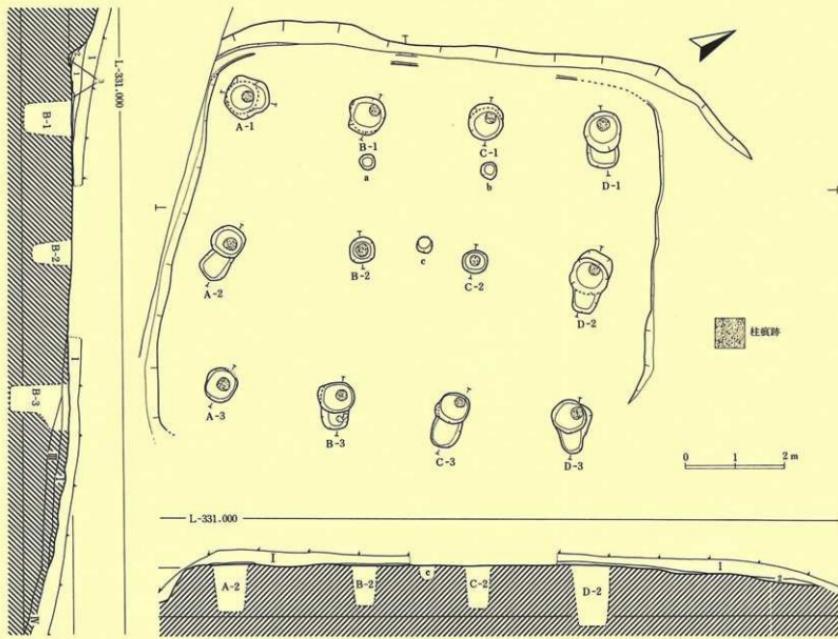
第13図 D 9 捶立柱建物跡

西側柱列が西辺の東約1.0mに位置しており、平場の西端部に屬在している。南北では中央部にあたっている。方向はN30°Eで若干東にふれている。南北約7.16m、東西約5.79mの東面する南北棟で、3間×2間の純柱の建物である。柱間は桁行か2.39m(約8尺)の等間、梁行が2.89m(約9.7尺)の等間となっている。

平場はC地区の西部にあり、南北約12m、東西約11mの正方形に近い矩形を呈し、その面積は130m²ほどで、極めて小規模な平場である。南西部の一部が町道十二夜線によって破壊されている。標高330mの地点で、東西の比高差は10cm前後であり水平と言ってさしつかえない。

この地域の自然地形は約7度の傾きをもつ斜面で、山側は高さ0.5m、幅6mに渡って削平され、谷側は厚さ0.35m幅5mにわたって盛土されている。盛土は地山の褐色土が混じる暗褐色土である。

掘立柱建物跡の西(1列の西)1mには雨落ち溝がある。ほんの僅かな凹地であり、意図的に構築されたものではない。北西、南西の両隅では東方に屈曲するものようである。北側の

延長部では、D列の北約1.3mが10cmほどの段となっている。南側においてもまた、町道十二夜線の掘削を免れた南東部では、A列の南1.3mほどで急斜面となっており、小さな削り出しの段状を呈している。

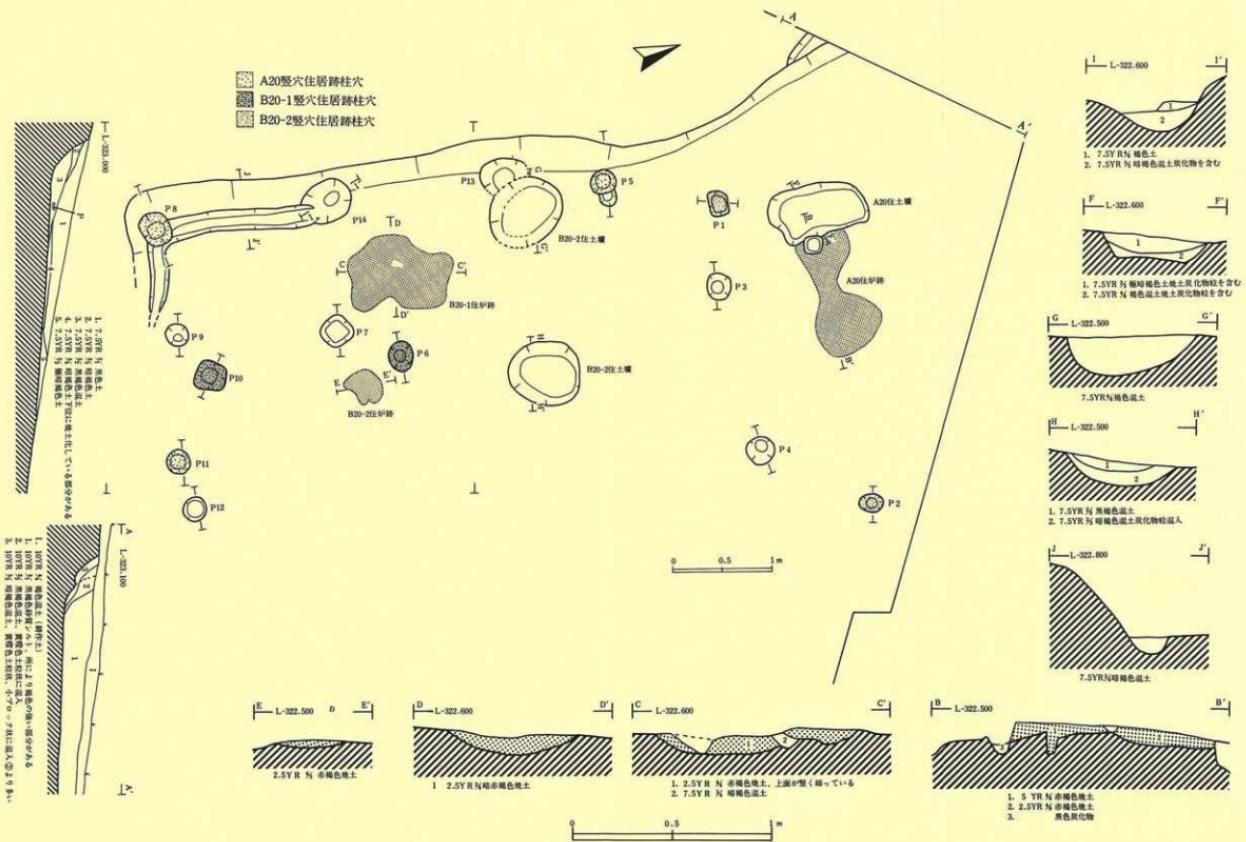
第14図 A20, B20-1, 2 整穴住居跡

〈炉〉 柱穴配置等から南西部に偏在しているとみられる。平面形はだるま形を呈しており、重複している可能性がある。東側のものは直径70cmほどの円形で、厚さは8cmであり、西側のものは土壤及び柱穴状ビットによって破壊されているが、直径65cmほどの劣円形をなし、厚さが6cmである。両者とも現地性焼土で上面が硬くなっている。

〈土壤〉 炉の西に接しており、一部炉を破壊している。1.0×0.5mの隅の丸い長方形を呈し、深さが12cmである。埋土は上位が極暗褐色混土で、下位が褐色混土である。前者に焼土、炭化物を大量に含んでいる。

〈柱穴〉 P5、8、11、13、14の5柱穴を検出している。前3者は直径25~30cmの円形で深さは31~66cmである。西側の2柱穴が深くなっている。埋土は黒褐色土、暗褐色土混土で炭化物を含むものがある。柱痕はP8、11によると直径17~10cm程である。後2者は48×35cm、50×40cmの長円形を呈し、深さが15~20cmと浅い。埋土は炭化物を含む暗褐色混土である。P5、P8の間にあって北から1.0、1.7、1.8mと西辺を3分している。補助的な柱穴と推定される。なお、P8から甕の体部破片が発見されている。

〈柱穴〉 P 6、10の2柱穴を確認したのみである。前者が30cmの円形で深さが18cm、後者は30cmの方形で深さが53cmである。P 6はB20-1 穴住居跡のP14と同様の位置にあり、補助的な柱穴と推察され、P10は南西隅の主柱穴とみられる。なお、P 6からは甕の底部破片が発見されている。

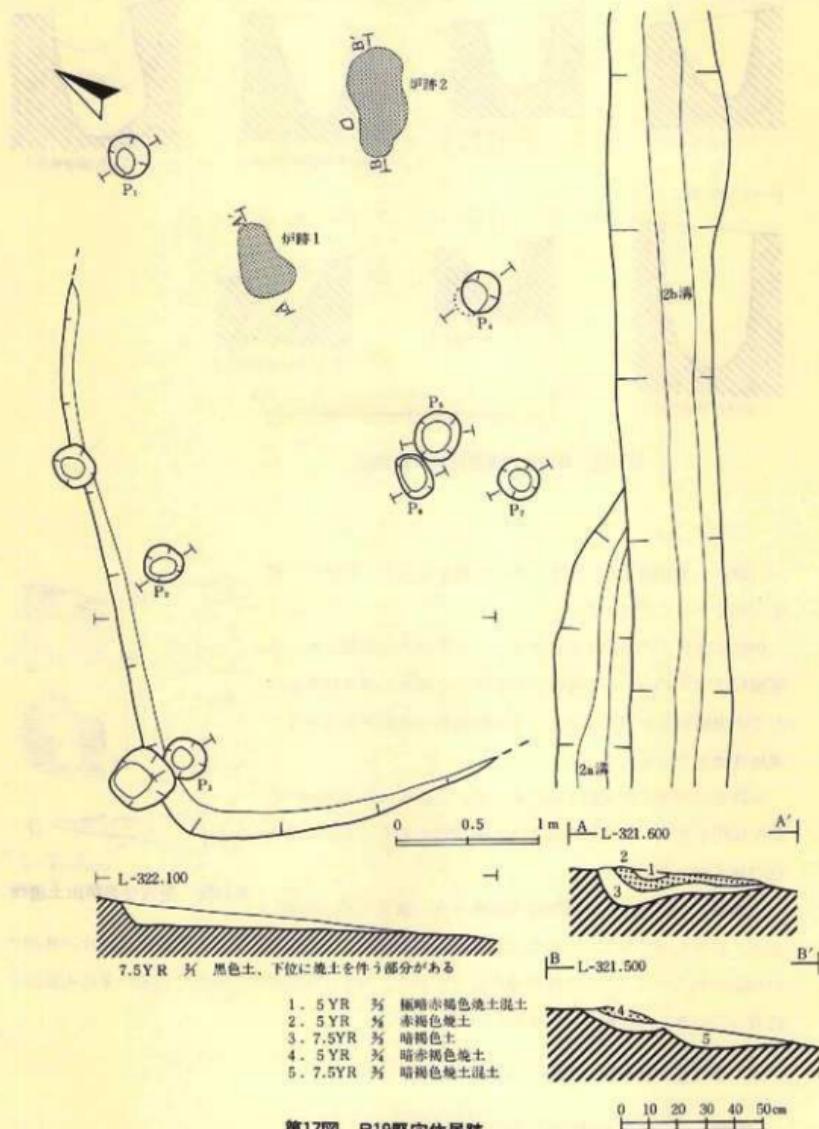
第17図 B19竪穴住居跡

〈柱穴〉 住居跡内において7柱穴を検出しているが、当住居跡に伴うとみられるものはP1、2、3の3柱穴である。直径26~30cmで、深さが30、35cmである。中央のP2は幾分小さく若干浅くなっている。埋土は暗褐色混土、黒褐色土である。なお、P2、4の2柱穴では埋土上位に礫が置かれていた。P2はP1、3の間にあって、3等分する位置にあたっている。B20-1、2竪穴住居跡に類似例がある。

〈炉〉 2基確認している。西に位置するものを炉跡1、他を炉跡2として記述する。

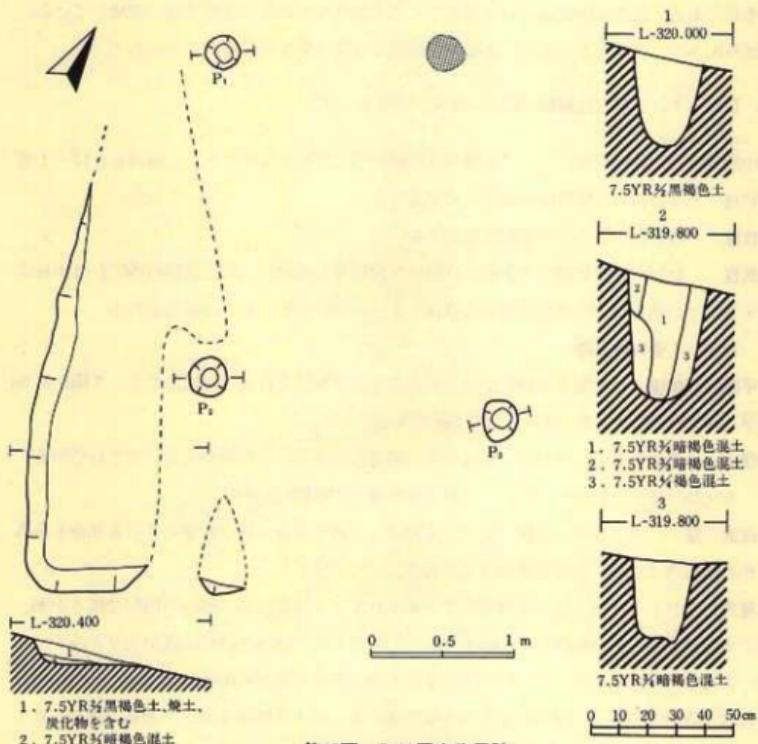
第20図 D16竪穴住居跡

〈柱穴〉 P1、2、3の3柱穴を検出している。直径25~28cmの円形で、深さは27~41cmである。埋土は黒褐色土、暗褐色土である。柱痕はP2によると直径15cmほどである。

〈炉〉 確認されていない。ただP1の東約1.5mに直径25cmの円形の焼土混土が検出されて

いる。検出地点がかなり削平されており、あるいは炉跡の一部かもしれない。炉跡とすると住居跡の北東部にある。

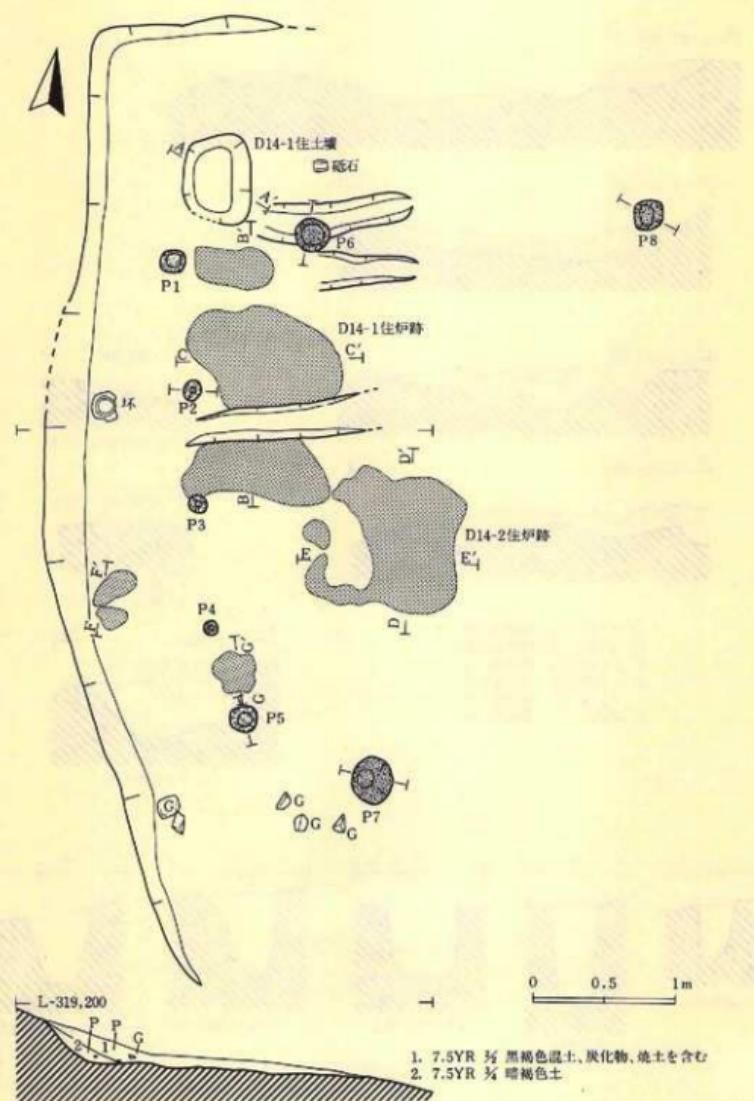
第22図 D14竪穴住居跡

〈床面、壁〉 東に緩やかに傾斜しているがほぼ平坦である。壁は崩壊している部分もあるが、比較的直角に近い。壁高は30cmほどである。

〈柱穴〉 P1~5の5柱穴を確認している。P1、5は直径18~20cmの円形で深さが36、38cmである。P2~4は直径10~15cmと小さく、深さも20~28cmと浅い。底が尖りぎみで打ち込みによるものと思われる。この柱穴はP1、5間にあって北から0.9m、0.8m、0.9m、0.7mでほぼ4等分しており、補助的なものと推定される。埋土は暗褐色混土である。なお、P1から高台付壙の口縁部が発見されている。

〈炉〉 中央西端部にあり、西壁の東0.8mに位置する。平面形は中央部が溝によって破壊されていることもあって 1.3×1.0 mの蝶のようである。元来は方形に近かったと推測される。焼土の厚さは8cmで中央部が凹んでいる。

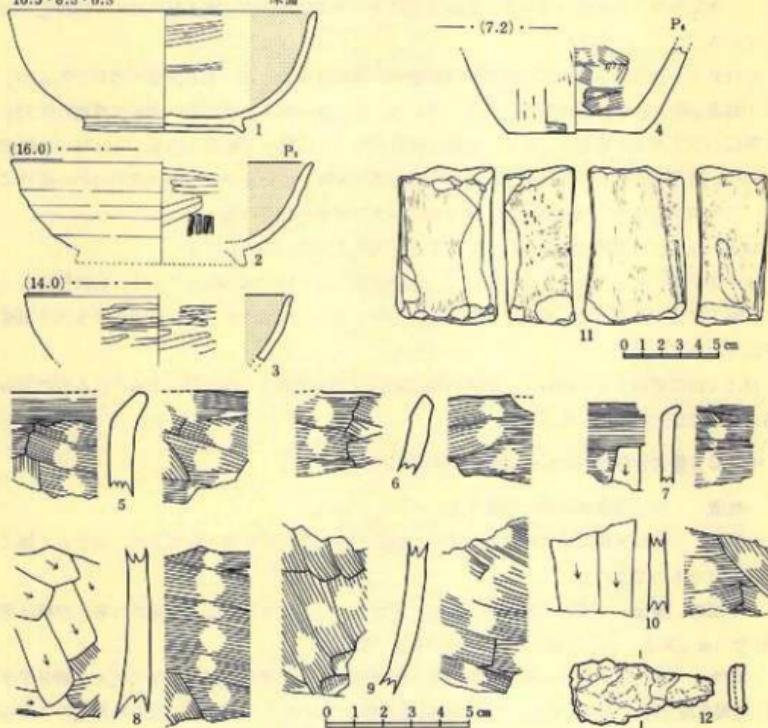
第24図 D14-2 竪穴住居跡出土遺物

〈遺物〉 どちらの住居跡に伴うか判別困難であり一括する。発見された遺物は土師器69点（环11点、甕58点）、繩文土器2点、砥石1点、鉄製品（刀子？）1点である。1は西壁際から伏せた状態で発見された高台付環である。ほぼ復元できるものでみこみが大きくどっしりとした量感をもっている。体部は緩やかに立ち上がり、口縁部はそのまま納まる。底部はヘラケズリ調整され、高台は短く直に取り付いている。内外面とも剥落しているが、内面は黒色処理され、丁寧にヘラミガキされている。色調は底部から外面にかけて二次火熱のためか赤橙色を呈している。

2はP 1から発見された高台付環の口縁部から体部破片である。1と同様の器形であるが、若干器高が低く、口縁部が僅かに外反している。高台部が剥落している。内面は黒色処理され、丁寧にヘラミガキが施されている。色調は灰白色で、1に比べて軟質である。3は環の口縁部破片で、口端部が僅かに外反する。内面に黒色処理を施しているが、二次焼成のためか破片によって色調が異なる。内外両面とも横方向にヘラミガキされている。

4～10が號である。5～7が口縁部で、4が底部、8～10が体部破片である。口縁部は5、7が短く外反するもので、6はそのまま納まる形である。体部は8、10が外面へラケズリ調整されている。

11は4面に砥面をもつ砥石で、砥面の幅は3.2～4.5cmである。12は刀子とみられるものである。先端部が欠損している。

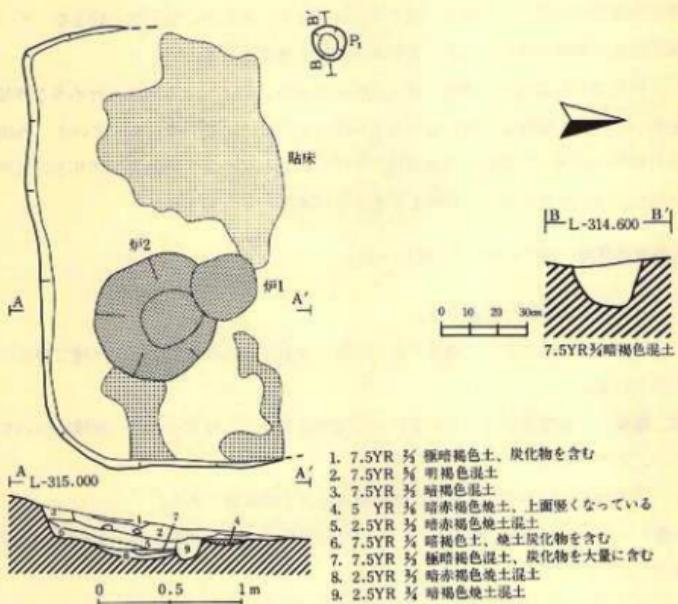
第25図 C 6 竪穴住居跡

〈平面形、規模〉 残存する西壁、南壁、東壁から長方形を呈すると推定される。規模は東西が2.9mである。南北は貼床によると1.7mまで確認できる。

〈埋土〉 埋土は上位から極暗褐色混土、明褐色混土、暗赤褐色混土、暗褐色土に細分できる。明褐色混土は礫を混入するもので非常に堅く縮っており、人為的に埋め戻されたものとみられる。その下の暗赤褐色混土は焼土、炭化物を大量に含むもので、焼失に伴うものと推測される。

〈床面、壁〉 床面は黄褐色土が貼床されている。堅く踏み締められて部分かれ現象を起している。壁は急激に立ち上がっており、壁高は24cmである。

炉跡1は住居跡の中央やや東寄りに位置する。47×43cmの円形を呈し、焼土の厚さは4 cmで、上面が硬くなっている。

炉跡2は住居跡の南東部にあたる。90×84cmの円

形で、中央部が幾分凹んでいる。焼土の厚さは5cmほどで、柔らかく焼土混土状となっている。炉の北東部では灰の集積が認められる。先行する炉跡と推定される。

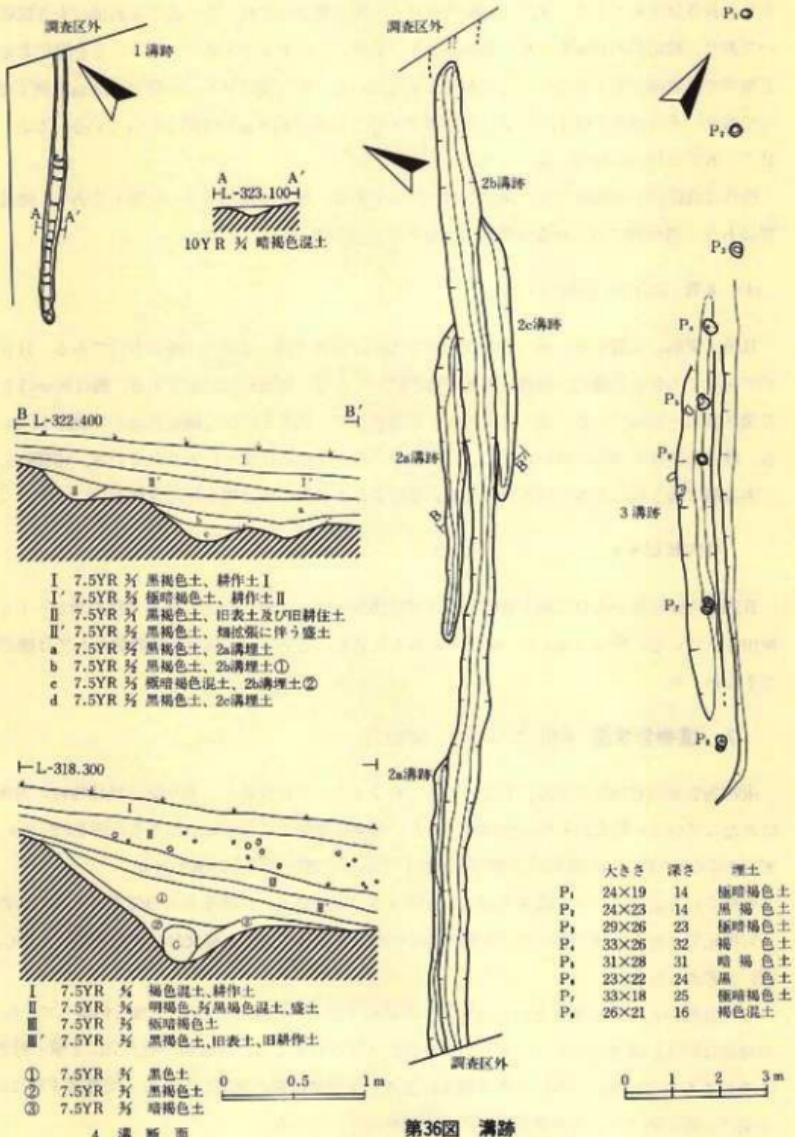
第36図 溝跡

B地区北端部にあり、町道十二夜線に添って北東~南西方向を指す。確認された長さは5.8mで、東半が調査区外に続いている。幅が35cmで、深さは僅か6cmである。底面は幅15~20cmほどの小さな段をなしており、唐鋸様の工具で掘られた痕跡を残している。埋土は暗褐色混土である。町道に添って曲がっており新しいものと思われる。

B地区北部に位置し、調査区を北東から南西方向に走る。町道十二夜線の南東約10mにあたっている。確認された長さは21.4mで、両端は調査区外に続いている。この溝は3条の溝からなっており、造り替えの可能性がある。北からa溝、b溝、c溝、として記述する。

2 c溝は中央部約6.0mを確認したのみである。北半が2b溝によって切られている。幅は50cm以上(おそらくは60cm前後であろう)、深さが15cmほどである。埋土は黒褐色土の単層である。これら3条の溝は町道に平行して曲がっており、畠地の根切りに相当するものと推測される。

B地区の中央やや西よりにあり、地目標に位置している。幅が70cm、深さが約20cmで、確認された長さは9mである。底部から柱穴状ピットが5個検出され、その北西延長部にも3個続いている。総延長約19mとなる。北からP1、P2、……P8とすると、P5、6を境に北半と南半では方向が若干異なり、北半が東にふれている。柱穴間はP5、6間が1.3mと狭くなっている。それ以北では1.5~2.5m間隔であり、以南は約3mの等間となっている。なお、P7、8では柱穴に重複が認められる。

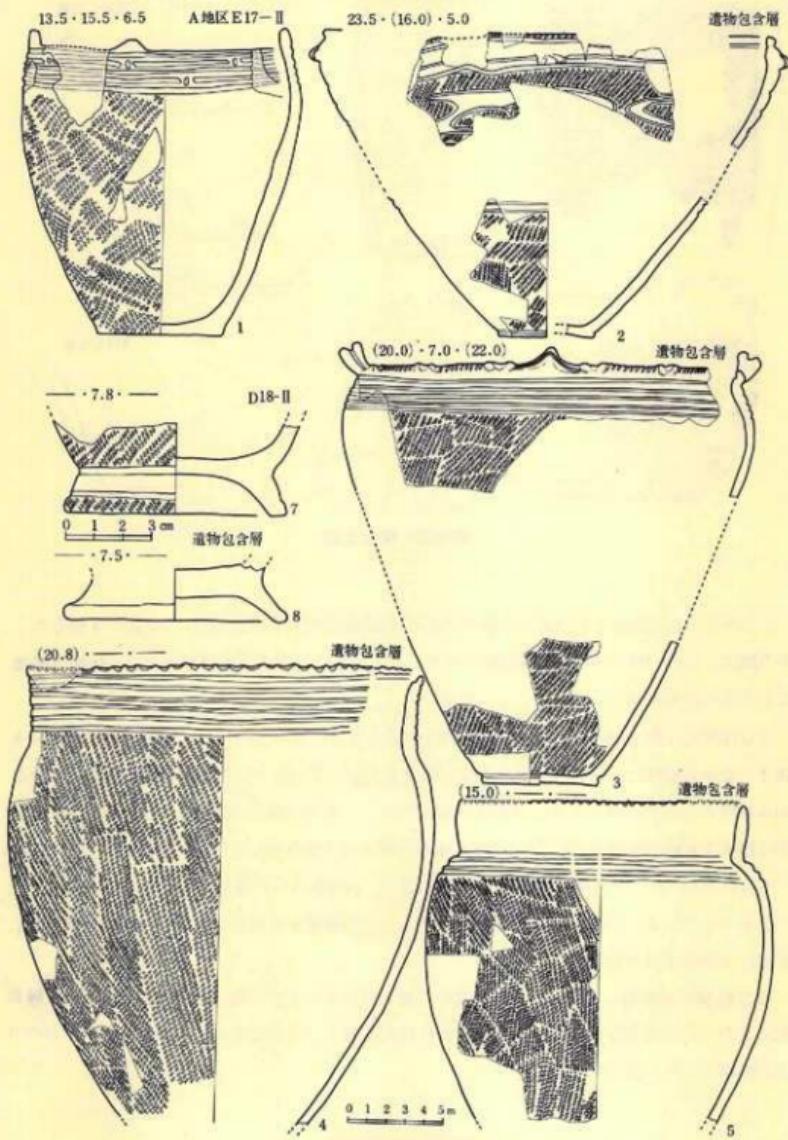
第37図 織文土器

2は底部から大きく開きながら立ち上がる鉢形土器で、口縁部が肥厚し、幾分内凹している。口縁部は波状口縁となるようであり、口唇部には刻み目をもち、口縁部の最大部に2個一対の小突起をもっている。下半には磨消縄文による主文様帶が横に展開している。文様帶下部には2条の沈線がめぐり、また体部下端にも沈線がめぐっている。

3は外折する口縁部をもつ鉢形土器である。口縁端部には前後に分かれた突起を4個もち、その間に2個一対の小突起が3個配されている。肩部には5条の沈線がめぐり、体部下端部にも1条の沈線がめぐっている。

第37図1は口唇部に4個の小突起をもつ小型深鉢形土器である。口縁部が内脣ぎみに立ち上がる器形をしている。口縁部文様帯は変形工字文風である。5条の沈線の2条目は突起の下とその中間で沈線が切れて小さな刺突をもち、4条目は2条目の中间が同様に刺突をもっている。大洞A式に相当するものであろう。

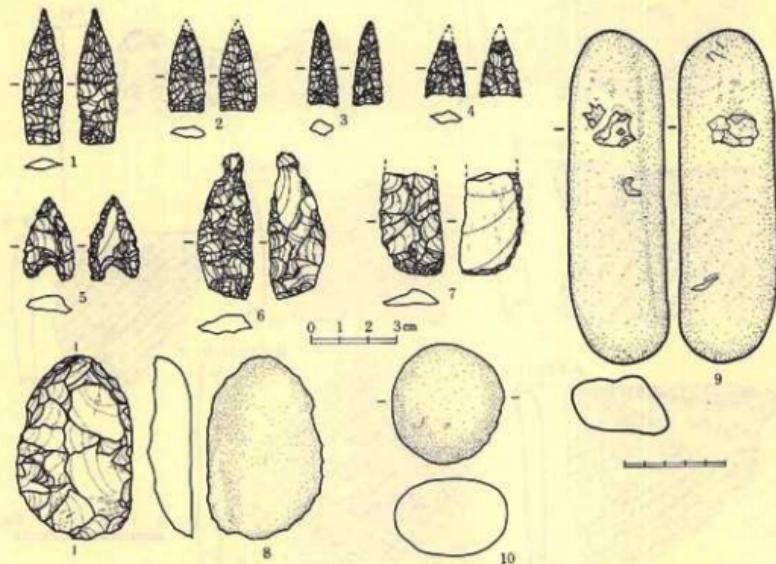
第41図 石 器

発見された石器は石鏃5点、石匙2点、石斧1点、凹石1点、丸石1点、剝片、チップ類7点の总数17点である。

1~5は石鏃で、いずれも無茎鏃である。1~4はほとんど基部の抉り込みの認められない

もので、側縁は丸味をもつもの（2）と、直線的なもの（3、4）とがある。1は中央部が脹らみ、先端部が細く尖る特異な形態を呈する。大きさは長さが3.0cm、4.6cmで、やや大型のものが多く、全体的には縦に長い傾向がある（長幅指数1.8～3.3）。加工は両面とも稜線に達するトレミングで、全周縁丁寧に行なわれている。5は基部の抉り込みが大きいもので凹基鎌とみられる。6は縦形石匙である。両側縁が彎曲するもので、対辺は直線的である。基部が小さく、刃部は基本的には片面加工による片刃である。7は縦形石匙の下半部とみられるもので、残された全周縁に刃部加工されている。右側縁は直線的で、稜線に達する長い加工、左側縁と対辺は彎曲するもので両面加工となっている。8は1面に自然面を大きく残す石斧である。基部と刃部が丸くなっている。刃部は片面から加工された片刃である。6.4×4.0cmで小型に属するものである。9は棒状を呈する凹石である。凹は表裏両面の一端に認められ、凹の集合体となっている。
