昭和42年度埋蔵文化財緊急調査概報

伝 物 智 城 跡

熊本県教育委員会

伝鞠智城跡第一次調査概報

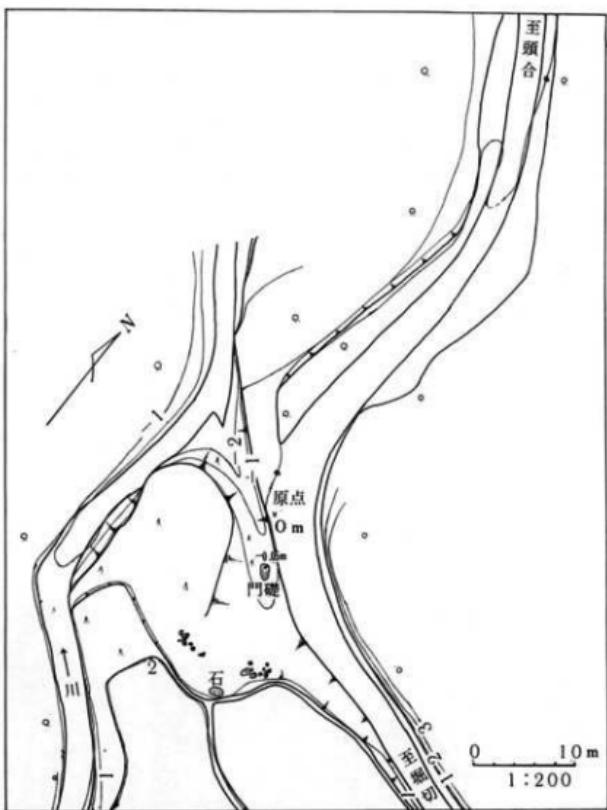
第5図 池ノ尾の門壁石周辺地形図

鹿本郡菊鹿町本分から頭合を通って約66分の1のゆるい傾斜をのぼって800mばかり行くと右手に池ノ尾の門礫石がある。(第5図)

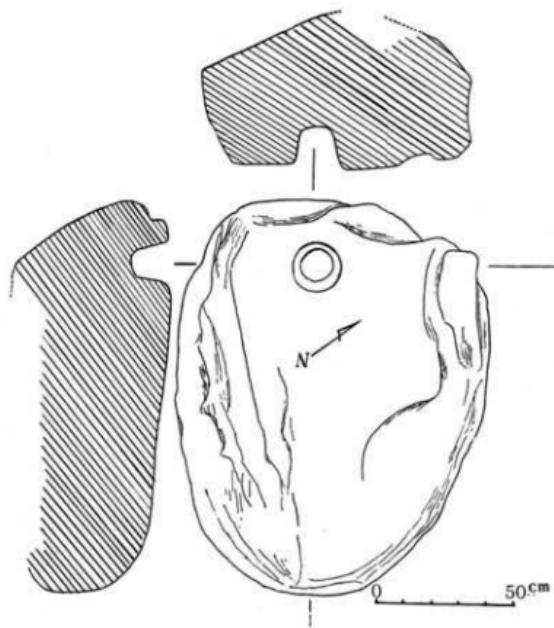
第7図 池ノ尾の門礎石実測図

門礫石の岩質は花崗岩で、長軸が谷の方向にむかい、その平面形は長軸の長さ1.43m、短軸の長さ1.15mの卵形を示す。礫石表面長軸の北端から23cmの点を中心として直径17cm、深さ14cmの門のはぞ穴がある。(第7図)

はぞ穴の内面は磨滅して平滑である。はぞ穴の最深部は穴の中心をそれで北側によっている。はぞ穴のふちの磨滅の程度も、穴のふちが一様に磨滅しないで南側の部分が磨滅がつよい。穴の底面に鉄鋼がのこっている。門扉のはぞを受けるために鉄製の受け皿がおかれていたことを示すものである。①

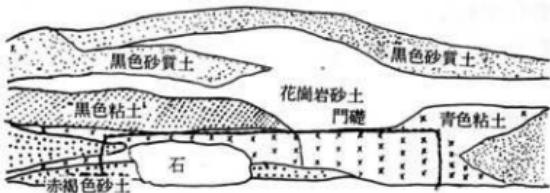
第8図 池ノ尾の門礎石付近土質断面略図

門礫石の周辺を掘開して地層を調査した結果赤色砂土、青色粘土、花崗岩砂土、灰色砂土、黒色砂土などが間に塊石をまじえて乱雑に堆積していることがわかった(第8図)このことから、門礫石の現在の地点は原位置から移動しているといわねばならない。原位置はおそらく現位置から谷の方向に約10mぐらいいさかのぼった地点に想定される。というのは、その地点が谷をさかのぼった方向への傾斜変換線にあたっており、現在も煙の畦畔が1m近く高くなっていること、さらに後に述べるが、その点と西方稜線を結ぶ線上にめくら水門のあとではないかと思われる塊石、切石が埋没しているからである。

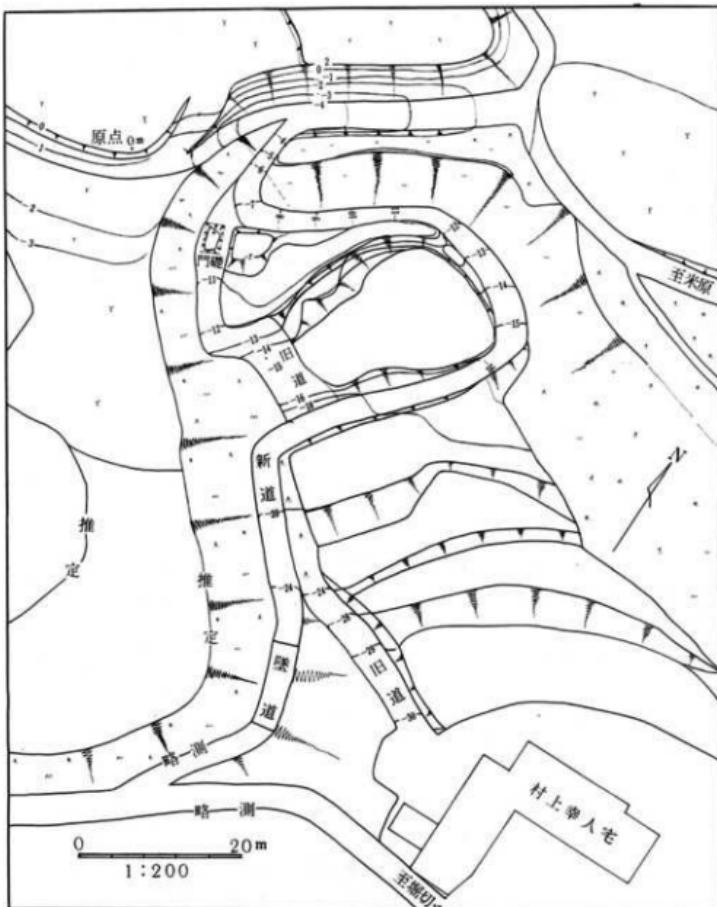
第9図 烟切地形図

堀切は高さ約4mの胸智城の外郭線かと思われる稜線を道路幅3.50mをもって切りとおして通路をつくっている。（第9図）この切り通した南側、米原から言えば稜線の外側に門礎石がある。はじめ崖にたてかけてあったが、あとで現在地に移転したという。調査時には流入した土砂におおわれて全くその所在がわからず、村民にたずね、おおよその見当をつけて掘開作業をはじめ、深さ1.50mで、はじめてさがしあてたほどである。

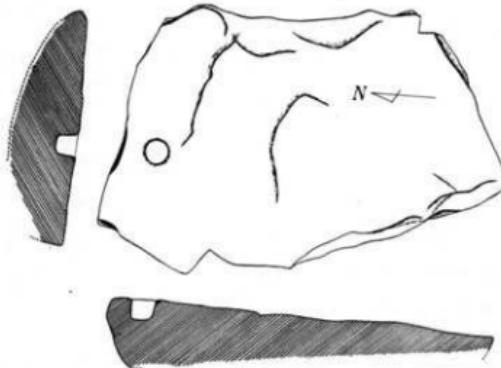
第11図 堀切の門礎石約1/38大

門礎石は巨大な1枚石を用い、表面を削平して平滑にしている。平面形は長方形を基準とするが変形が著しい。石の長さは長軸線上で2.66m、幅はもっとも広いところで1.84m、石の厚さ約50cm~20cmを有し花崗岩である。（第11図）

門礎石表面の長軸線上、一側に寄つて直径16cm、深さ15cmのほぞ穴をうがっている。穴は底部に近づくに従つてせまくなり底径10cmとなる。穴の南側が磨滅の度が強い。穴の内壁、上線から約5cmさがったところに門扉廻転軸の受皿による茶褐色の鉄鏽が残存している。

門礎石のほぞ穴に近い一側面約40cmにわたって緩やかな弧状に欠ぎ取られ、磨研されている。おそらく門扉を支える掘立柱をたてたあとであろう。

調査終了後掘切門礎石と木野神社
門礎石の実測図をつきあわせたところ、この2個の門礎石はほぞ穴を両端において、おのおのの石の端が接合することがわかった。もと同一の個体であったのが割截されて1個は原位置近くに残り他の1個は持ち去られて木野神社に運ばれたことが判明した。古老の話は必ずしも全部を尽くしていなかったけれども事實を伝えていたわけである。

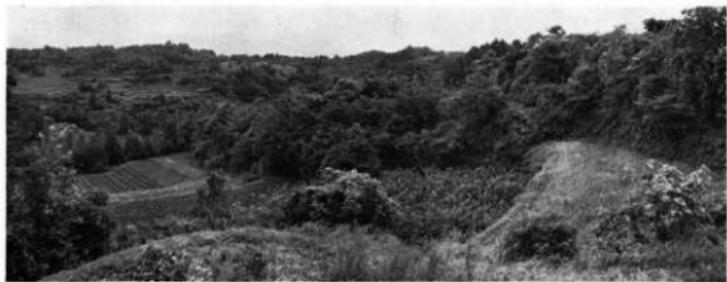
第15図 深迫の門礎石周辺

門礎石を中心とする遺跡は、鞠智城全域からみればほぼ東南に位置し、行政的には菊池市深迫に属する。古くから「長者ドンの的石」とよばれる巨大な門礎石が、谷頭近くの畠地の崖面近くに半ば傾斜(15図)し、埋もれかけている。本期間の調査目的を

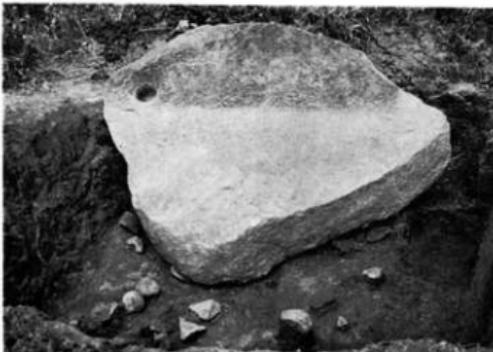
第17図 深迫の門隠石

門礎石 (17, 18回)

- 1、この門礎石については、背後の崖上から転落したとも従来云われ、かつそのようなことを推定させる地形もあるが、この考え方方は今回の発掘の結果からは否定される。
- 2、トレンチ断面の所見によれば、旧地主の萩尾氏が約30年前、この石を移動させる目的で掘った穴が明かに認められ、それ以外には層序の攪乱は全く認められなかつた。
- 3、なお、門礎石の下位及びそれと同一のレベルの層には、布目瓦の破片、石塊、鉄釘、炭化物などが伴出した。
- 4、現在門礎石の傾斜するのは、除去の目的で根石を抜きとり、反対側から持ちおこしかけた傾斜と考えるのが、合理性のある考え方であろう。
- 5、したがって礎石は多少の傾斜はあっても、原位置に近い位置にあると考える。
- 6、石質は花崗岩（当地方ではコメ石という）で、その寸法は長径2.68m、短径2.26m、厚さ約80cm以

- 上を測り、上面はことさらに加工した痕跡はないが、概ね平滑面を呈する。一側に偏して円形の納穴が穿たれているが、仔細に見ると、二段にえぐられかつ完全な同心円になっておらず偏っている。また納穴内部を観察すると使用による磨滅面は西側がもっとも強い。このことは回転方向に関連する。寸法は下記のごとくであるが、この寸法は池ノ尾所在の門礎石の納穴の寸法に近似するようである。さらに納穴のある側の礎石の縁が明瞭なえぐりではないが、浅い不整形のカーブをもっている。納穴寸法 深さ14cm(約4寸6分) 短径18cm(約5寸9分) 長径20cm(約6寸6分)。
- 7、門扉の柱根につくられた出納を、納穴に嵌入して門扉が廻転する式の、納穴礎石に属するが、納穴内には堀切門礎石で認められたような、軸受けの機能をもつ鉄製の受皿があったような痕跡はない。
- 8、廻転の方向を示唆するのは6でのべた納穴内面の磨滅程度の差異が西側においてより著しいことから、門扉が後に開く「内開」の門扉であったことを推定させる。
- 9、対称位置に同様の礎石があるのか否か、片袖式の門扉なのかについては、それを検出するために、トレンチを拡大したのでその項でのべる。

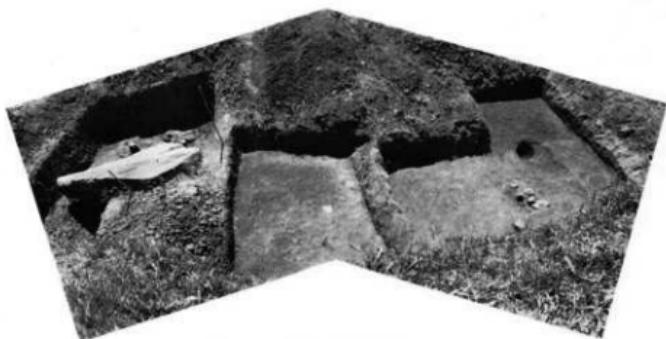
第20図 深迫の門礎石周辺トレンチ

拡大トレンチ(20回)

門礎石より南に上記の問題を解決するためにトレンチを拡大した。その結果トレンチ内においては対称をなす門礎石(西礎石)はなかつた。但し発掘面積が狭少であるため、結論については、次年度の調査まで留保したい。また門礎石より東側についても、全く鍬を入れなかつたので、同様に留保したい。以下拡大トレンチについての所見をのべる。

- 1、納穴の中央より南に約5.8m(唐尺19尺)余の地点に、礎石をぬいたあととの根石群とでも称すべき長径約20cm余の石群を発見、石質は花崗岩であるが、凝灰岩も1箇ある。(現地表より-60cmの深

さである。) 石群の周囲と下位には、黒色土を認める。あたかも穴を穿った際に嵌入する上層の土のような印象を与える。石を抜いた穴は現存長径約1.2mを測るが、これは上位は削平されいてるので、上位の径はこの数値よりもさらに大きいことが考えられる。

- 2、門隠石と根石群と考えられる石群との間は、後代のいも穴や背後崖面からせり出した土などを別にすると、概ねピンクがかかった硬い粘土である。これは人為的な盛土ではない。幅3.6m(12尺)但し内法を測る。
- 3、上記2のピンク色の粘土の地山の東西断面は中央部がわずかではあるがやや高く平坦である。南北断面は門外、つまり谷の方にやや低く傾斜し、黒土をかぶっている。これらの点は自然の地形にも合致している。
- 4、この地山面には幅12cm程度で長さ20cmの礫がくいこみ凝灰岩の

最後に、上記各項を要約すると、拡大トレーナーにおいて検出した根石群は、西側門礎石の抜きとられた跡で、両礎石の間の硬い地山は当時の路面で、しかも前記のごとき勾配をもつ。しかしてピットは両礎石に附属する柱の穴であろうか。東礎石は枘穴礎石で内原は後開きであろう。 (三 島 格)

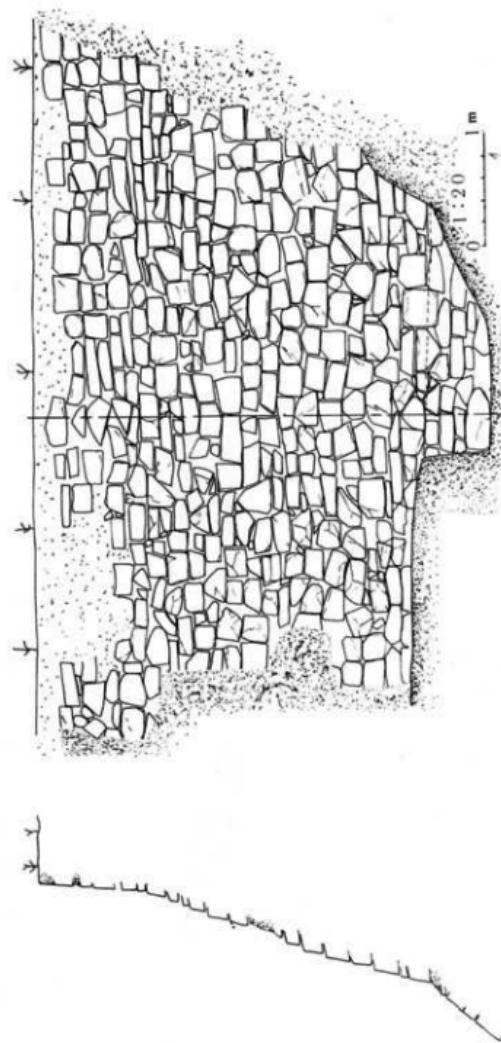
第24圖 瑪祖列島石垣実測圖

さて石壁は先述のとおりこの通路の東側にのみ認められる。その規模は長さ約6.6m、高さは約4.3mまで確認できる。傾斜は断面図に示すように非常に急勾配で、上から約2mまではややそり気味であるが、その下約3.8mまでは幾分ふくらみをもち、それ以下は根固め状に裾を広げている。石材はほとんど凝灰岩を加工して使用し、一部に安山岩質のものを認める。石壁の築造状態はほぼ長さ30~60cm、厚さ10~30cmの切石をほとんど水平に積みあげ、すき間には小形の石をつめこんでいる。なお石壁の奥行きについてはその深さ、形状ともに不明である。

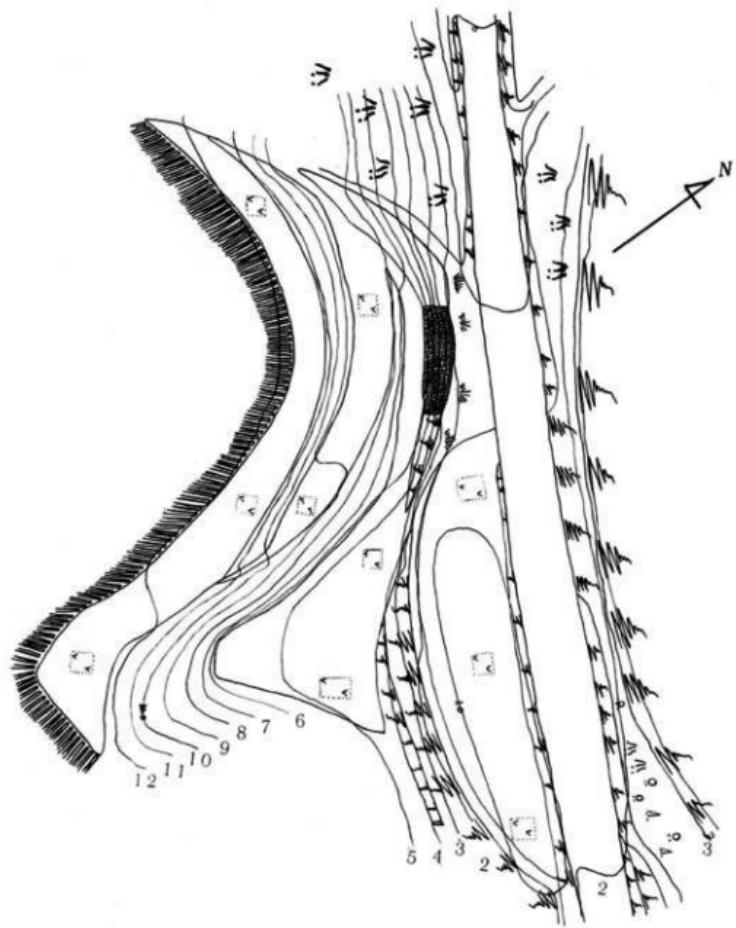
第25図 三棱石垣地形図

三枝石垣は米原・一寸櫻方面をむすぶ道路筋に在る。米原台地の南側北崖にそって道路は連なる。石垣付近の地形(25図)は、東西に走る道路の南、北側がかなり急な崖線をなす。

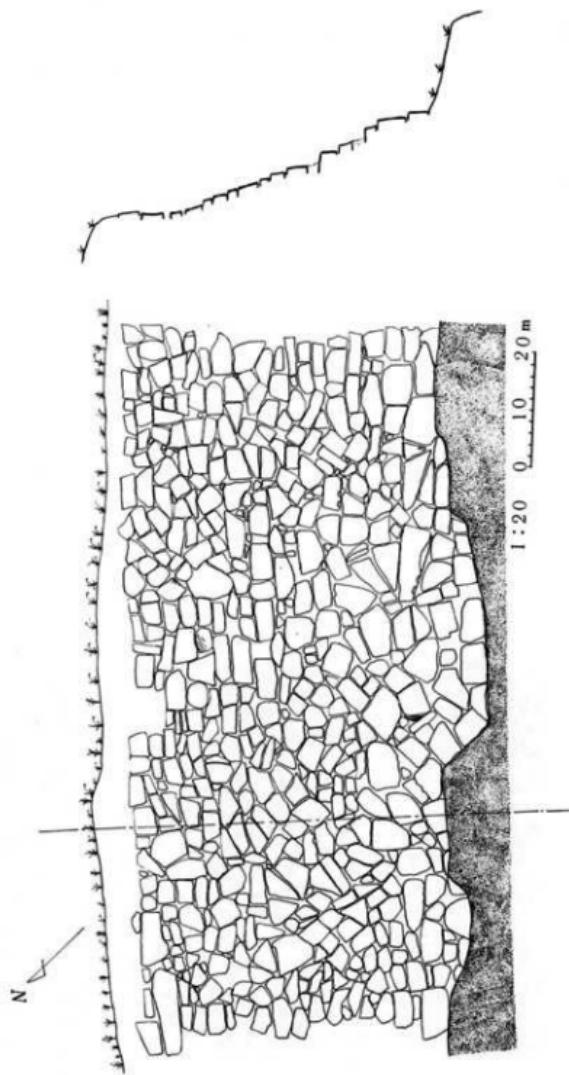
第26圖 三棱石垣実測図

石垣についてのべると(26図)その長さは約8.30m。高さ約4.30m。中央部の傾斜は約75度を有する。石垣は15段～20段形成されている。石材はほとんど凝灰岩で大きさ約50cm×70cmの切石を用いている。

石垣上部の二段は下部の築造と異り石材は同質であるが、切石を用いて上面を水平に保ち、全体に安定感がある。とにかくこの部分は後世補強したものであろうか。最下部の石垣の築造にあたつては比較的大きな切石を用いて赤土層にくいこませている。

石垣の築造にあたつては空隙の充填に意がそそがれ、切石間の隙間に不整形ではあるが、断面の平らな石材で補強している。

全般的に築造に当つては、ニ形を呈し、つまり下石は左斜めにおかれ、上石は右斜めされている。上石が右に落ちようとする力を下石の支点が左側におさえている。このような「組み方」は一般に「右さき」の人の手法に多いという。石組みの一部に匂型状を呈した矢を打ちこんだ痕とみられるものも認められた。

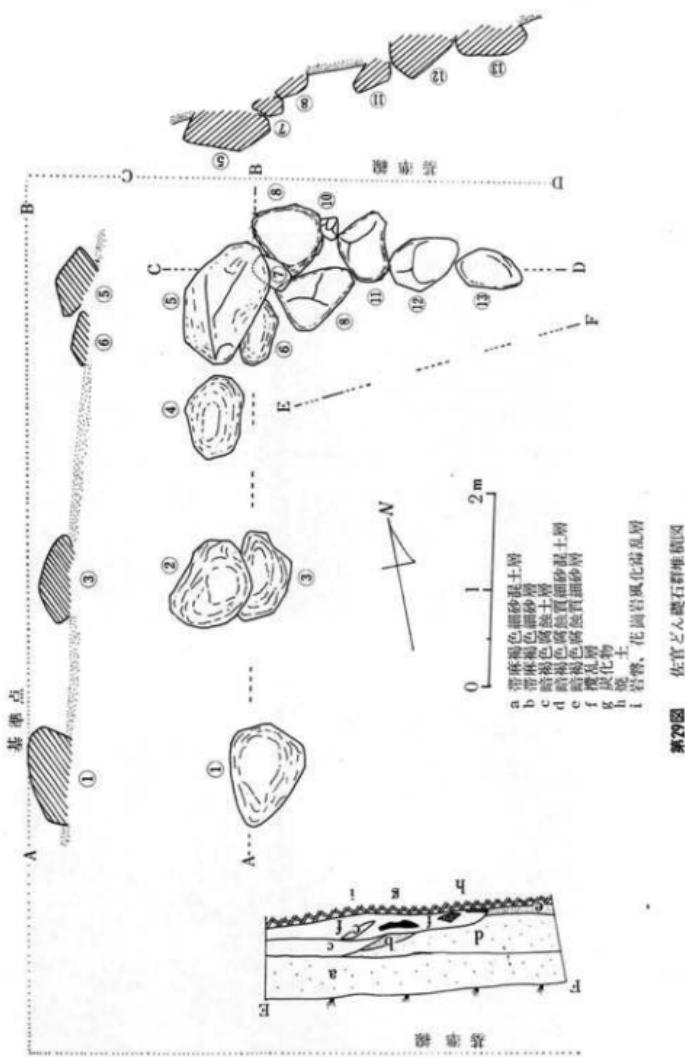
土層断面図E Fは石列より約1m南寄りのトレチ南壁のもので、同種の土層は地形に即して北へ傾いているので、石列(11号～13号)はFの擾乱層の中にあることを確認した。この土層図から考察すると、まず岩磐の上に擾乱層があり、その中に石列・炭化物・焼土が共存するという点が注目される。石列の堆積状況からして、この礎石は原位置を離れ、地面の傾斜に沿って押し転がされた状態と考えられる。しかし、その時期がいつであったかは、土器などを包含していないので不明であり、埋没された原因もわからない。その後C層・E層、次いでF層、次にB層、最後にA層が堆積しているが、それらは西側の土塁が崩れていたものと思われる。

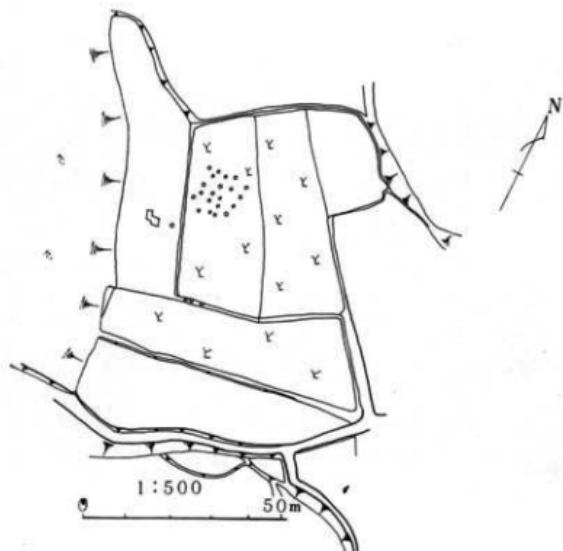
第35図 宮野地形図 (○○○礎石列)

だ疑惑がある。しかし石のならびを図上復原によって判定した結果、この建物は長辺が南北にむかい、5間3面をなすものようである。何ぶんそれらの礎石列は桑畠の下に埋没しているため、全面的に発掘することは困難であるが、将来水田化されない限り保存条件はよい。昭和43年度の調査にはこれらの礎石のうち、一部だけでも露出し、建物の全体配置を把握する計画である。
