# 第3回 日本災害・防災考古学会 研究会資料・予稿集

# 第3回日本災害・防災考古学会研究会

# 趣旨説明「特集 令和6年能登半島地震と災害対応の実践」

# 令和6年能登半島地震津波堆積物の現地調査と珪藻分析 —石川県能登町白丸地区・珠洲市飯田町採取試料から—

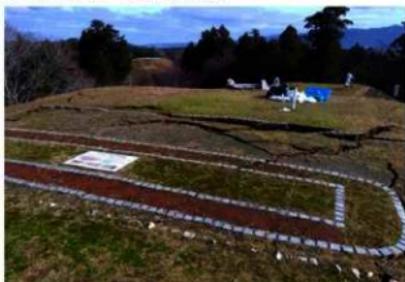
雨の宮古墳群（国指定史跡）

復元墳丘に無数の亀裂、葺石崩落

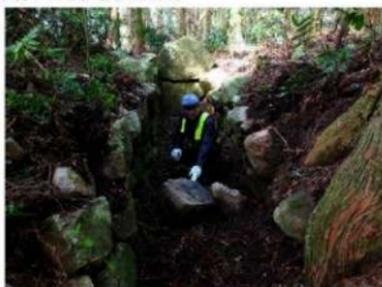
徳前2号墳（町文化財）

横穴式石室側壁が崩落

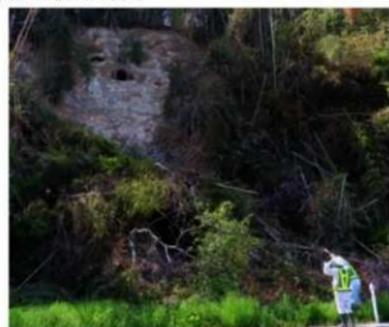
南黒丸横穴古墳群

墓室が露呈し、入り口が土砂で埋まる

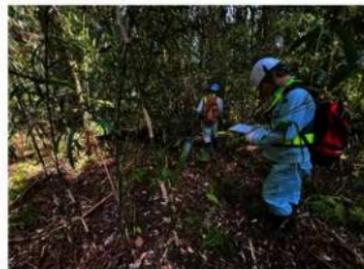
正院川尻城跡

曲輪A南東側に亀裂

奥能登地域を俯瞰すると、土砂崩れによる被害は山城にも及んでいます。「北陸の名城を歩く 石川編」で紹介された珠洲市正院川尻城跡では、曲輪に亀裂が走り、一部の遺構が崩落しています。隣接する能都町の町史跡松波城も一部崩落しています。

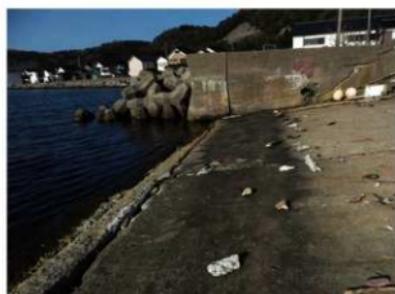
⑤真脇遺跡直下の高倉漁港（西側：能登町姫） 護岸に亀裂が入り、コンクリ片や木片が散乱しており、津波の痕跡がうかがわれる。

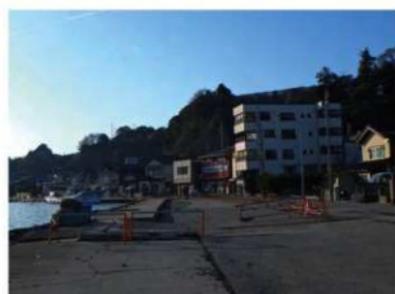
⑥能登小木漁港（能登町小木） 護岸は大きく損傷しているが、明瞭な津波の痕跡は見当たらない。建物裏手は海食崖になっている。

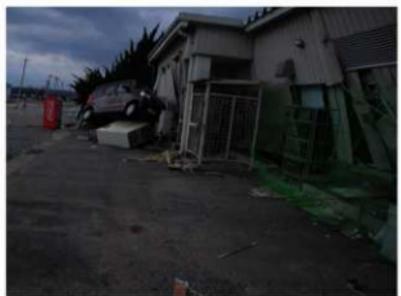
③「シーサイド」（珠洲市飯田町） 奥能登最大のショッピングセンター「シーサイド」は、飯田港に隣接する埋立地に位置する。津波が1階部分を突き抜けている。

飯田湾には若山川が注ぎ、平野を形成しており、珠洲市役所が所在する。河口の南側には、飯田港と人工的な埋立地があり、調査はこの埋立地で行った。珠洲市飯田町「シーサイド」は1979（昭和54）年設立の奥能登最大のショッピングセンターである。写真③は海側から撮影している。店舗に津波が1階部分を突き抜け、車が突っ込んだままとまっている。引き波によって店舗から流出したとみられるビニールやプラスチック片が散乱する箇所も見られる。なお、5月に運営会社は再建を断念し、自己破産申請の準備に入ったことを伝えている（北國新聞2024c）。写真④は南隣する敷地の「マツモトキヨシ珠洲シーサイド店」駐車場を北から撮影している。左側（海側）に生じた地割れに津波堆積物が残されており、試料採取を行った。詳細は(3)Bで後述する。

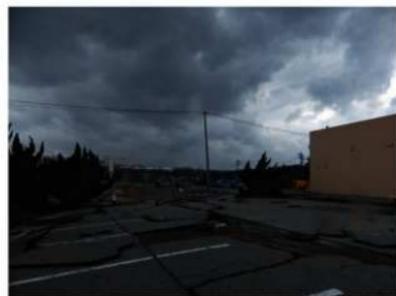
④「マツモトキヨシ珠洲シーサイド店」（珠洲市飯田町） 駐車場には大きな亀裂や地割れが生じていた。地割れに溜まった津波堆積物の珪藻分析を行った。

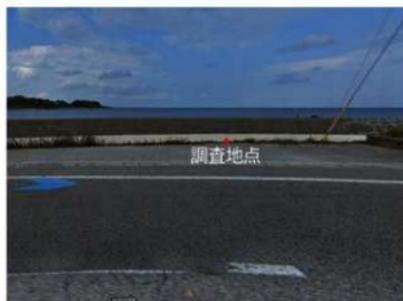
②白丸地区の調査地点 2023年9月画像 GoogleEarth  
防潮堤の内側の歩道U字溝（蓋なし）で調査を行った。U字溝には草が生えていたことが画像から確認される。

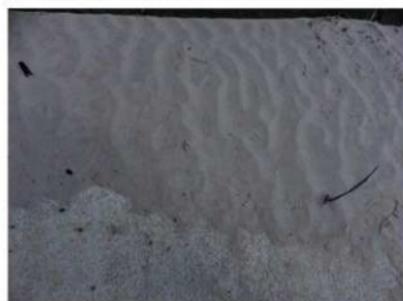
③2024年3月17日の調査 防潮堤の内側には津波堆積物の砂が広がっていた。表層には風紋が見られ、すでに風成堆積物に変成していた。

津波は防潮堤を越流し、引き波によって家屋から流出したとみられる浮遊物（④⑤⑥）が散乱しており、押し波と引き波が交錯しているものと考えられる。津波堆積物の表層には風紋（③）が見られ、すでに上部は風成層に変成しているものと考えられる。

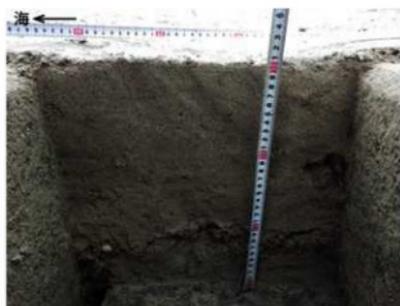
①U字溝断面 内幅30 cm×深さ30 cm、片(海)側に幅約3 cmの狭い溝が切つてある。この狭い溝には、腐植物の根が残され、陸側になぎ倒されている。

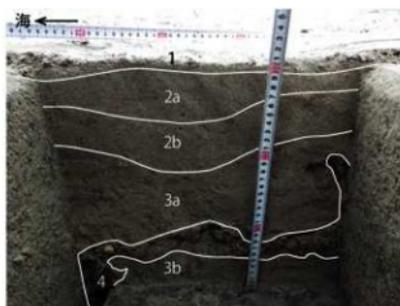
②U字溝層位 4層の腐植物層が3層に貫入している。腐植物層の上下で、3a層と3b層に細別される。1層はU字溝上部全体を覆う津波堆積物に変成した風成層。

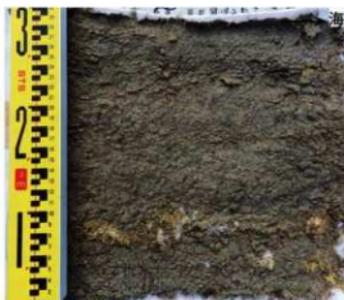
③剥ぎ取り標本 スプレー式接着剤を使用した土層剥ぎ取り法(戸倉1996)によって実施した。5～10 cm付近の黄褐色層が腐植物層である。

3) 剥ぎ取り標本は、スプレー式接着剤を用いた土層剥ぎ取り法(戸倉1996)によって作製した。5～10 cm付近の黄褐色層が腐植物層である。腐植物層中には、1～2 cm程のビニール小片がわずかに挟み入ることが確認された。

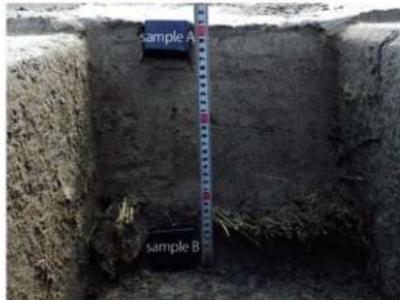
④珪藻分析用試料採取 U字溝最上部(sampleA)と腐植物層下の最下部(sampleB)から、土層構造を崩さずに、ブロックサンプリングを行った。

4) 土層剥ぎ取りの後に、改めて断面を削り直し、珪藻分析用試料採取 U字溝最上部(sampleA)と腐植物層下の最下部(sampleB)から、土層構造を崩さずに、ブロックサンプリングを行った。

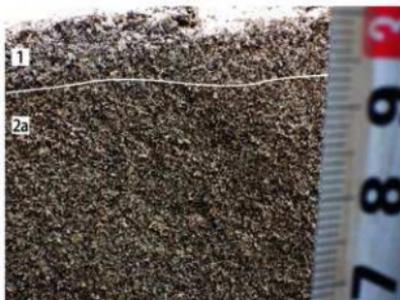
⑤sampleA 全体を覆う表層の1層は白色度が高い極細粒砂の下に、細～中粒砂の2a層が堆積している。2a層には2 mmほどのごく細かいラミナがあり、2b層に漸移する。

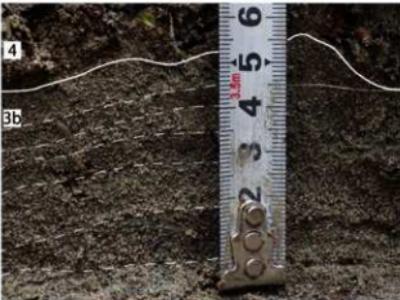
⑥sampleB 貫入する腐植物層の下にある3b層には、黒褐色で泥質を帯びる層と細～中粒砂の層がラミナ状に堆積している。

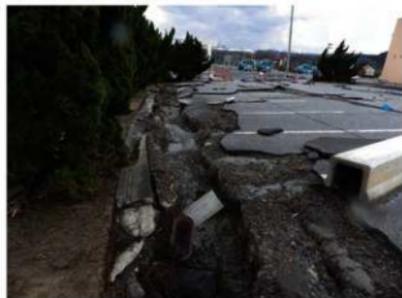
③地割れに生じた流路（落堀） 表層にはブランドンターやスーパーの買い物カゴ、植物遺体、コンクリート片、アスファルト片などが多数散乱している。

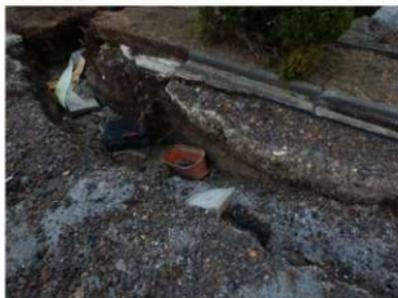
④地割れに生じた流路（落堀） 地割れに生じた戻り流れによる流路は緑石を壊し、隣の港の駐車場側（海側）へと続く。

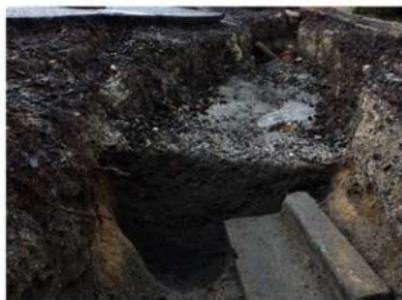
⑤流路断面 黄褐色を帯び、礫混じりの1層と砂層の2層に大別される。1層・2層ともに大量の破砕貝殻片、稚貝等を含む。

1) 層位は大別2層に分けられ、1層は黄褐色を帯び、礫混じり、2層は砂層である。1層と2層は不整合の関係にあるが、1層・2層ともに大量の破砕貝破片、稚貝等を含んでいる。

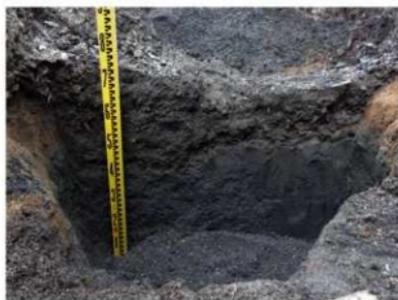
⑥流路断面 深さ1m付近で水が湧きはじめ、天候も雨模様となり、調査は断念した。写真は一部、埋め戻しははじめたところ。

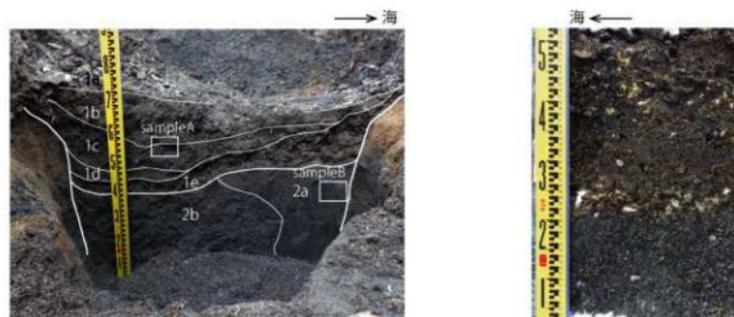
①流路層位 2層に大別される。ともに大量の破砕貝や稚貝を含む。1e層にはアスファルト片・植物片を多く含む。上部 sampleAは1b・1c層。下部 sampleBは2a層。

②剥ぎ取り標本 雨が降り始め、うまく剥ぎ取ることができなかった。穴が開いている箇所は礫、白く見えているのは貝等の破片である。

2) 剥ぎ取りはスプレー式接着剤を用いて作製した。雨が降り始め、うまく剥ぎ取ることができなかった。穴が開いている箇所は礫、白く見えているのは貝等の破片である(図12②)。

3) 土層剥ぎ取りの後に、改めて断面を削り直し、珪藻分析用試料の採取を行った。1層(sampleA)と2層(sampleB)から、土層構造を崩さずに、ブロックサンプリングを行った。

- ・ sampleA 1 b層～1 c層にかけて採取した。
- ・ sampleB 黄褐色の地山(客土)ブロックを含む2a層から採取した。

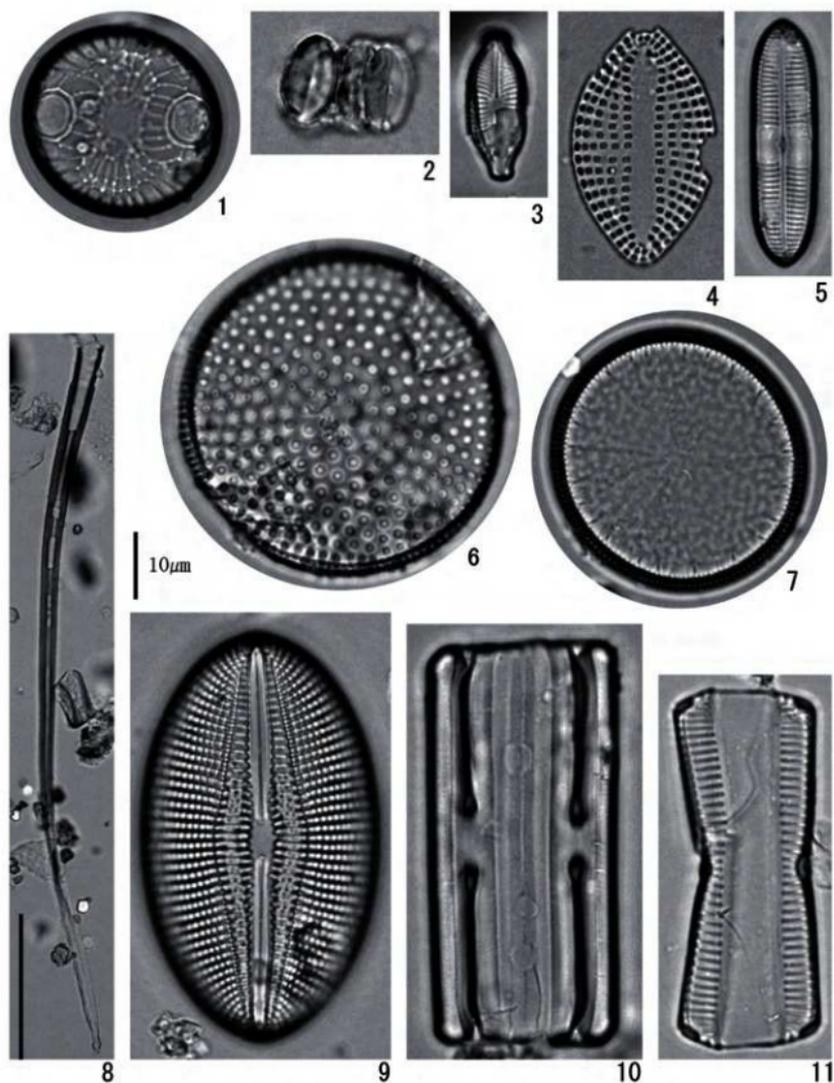
図版1 能登町白丸U字溝に堆積した津波堆積物中の珪藻化石の顕微鏡写真

1. *Auliscus sculptus* (D1) 2. *Achnanthes* spp. (f) 3. *Navicula elginensis* (f)  
 4. *Rhaphoneis surirella* (D1) 5. *Caloneis* spp. (f) 6. *Coscinodiscus* spp. (m)  
 7. *Stephanodiscus* spp. (f) 8. *Rhizosolenia* spp. (m) 9. *Diploneis finnica* (w)  
 10. *Grammatophora* spp. (m) 11. *Gomphonema* spp. (f)

珪藻分析では、白丸地区では淡水種がやや特徴的で、飯田町地区では海水種の方が特徴的であった。分析の詳細については、機会を改めることとした。

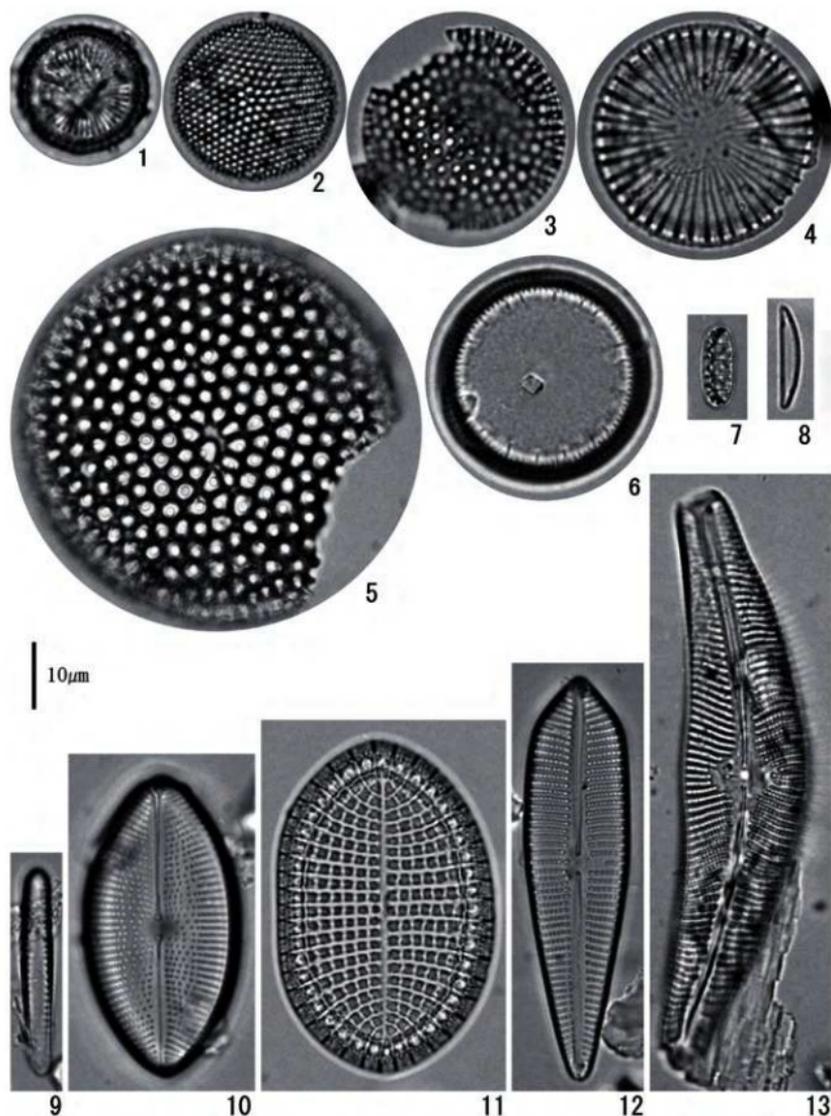
図版2 珠州市飯田町に堆積した津波堆積物中の珪藻化石の顕微鏡写真

1. *Paralia sulcata* (B) 2. *Thalassiosira* spp. (B) 3. *Coscinodiscus* spp. (m) 4. *Ellerbeckia* spp. (f)  
 5. *Coscinodiscus* spp. (m) 6. *Stephanodiscus* spp. (f) 7. *Denticulopsis kantschatica* (m)  
 8. *Catenula adhaerens* (D1) 9. *Thalassionema nitzschioides* (A) 10. *Navicula marina* (E1)  
 11. *Cocconeis scutellum* (C1) 12. *Gomphonema augur* var. *turris* (w) 13. *Cymbella tumida* (F)

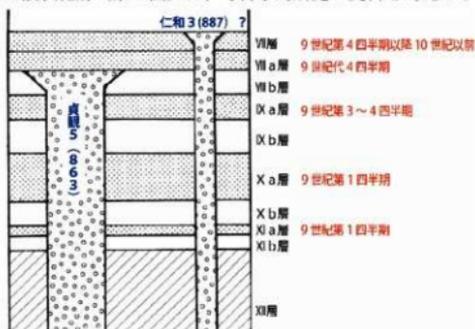
第 2 図 釈迦堂遺跡における地震痕跡の層位的検出状況 (新潟県教育委員会ほか 2000) に加筆

中でも、釈迦堂遺跡で層位的に検出された液状化跡 (第 2 図) は、考古学的所見と史料を対比しうる重要な成果である。洪水堆積物を挟みながら 9 世紀第 1 四半期～9 世紀第 4 四半期の遺物が層位的に出土しており、9 世紀第 4 四半期の遺物包含層上位と下位で噴砂の噴出が認められる。報告書では、下位の液状化跡を 863 (貞観 5) 年、上位の液状化跡を 887 (仁和 3) 年に比定している (江口 2000)。また、春日 (2010) は、各層から出土した遺物の年代を木簡の研究結果を踏まえて検討し、遺物の実年代を絞り込んだうえで、報告書における歴史地震との対比を支持している。

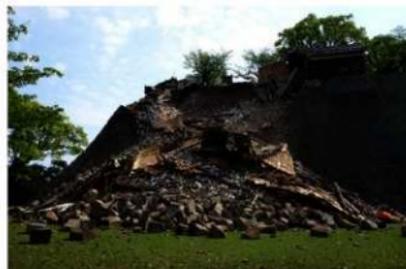
第2図 北十八間櫓崩落状況

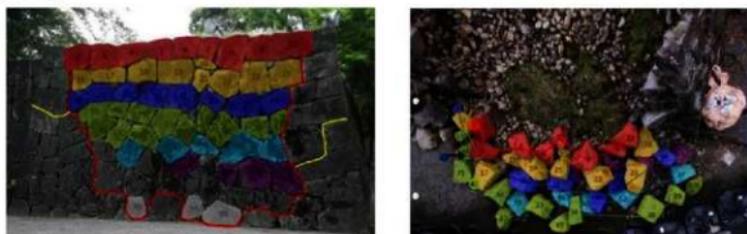
第3図 H99面石垣(北大手門周辺石垣)崩落解析図

その結果、地震の大きな揺れを受けて、石垣の中位から下が崩れて、続いて上位の築石が栗石の上ののまま滑るように崩れている崩れ方が多く、崩落石垣を横から見ると「く」の字状に崩れている。(第4図参照) これは石垣背後の栗石が揺すられて、下に沈むことで築石を押し出したためである。類似する崩落パターンは仙台城でも報告されている。地震時の石垣の挙動を考える上で重要な資

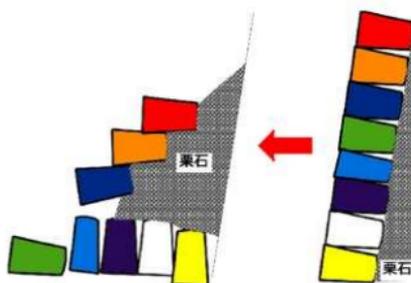
第4図 H99面石垣崩落状況概念図

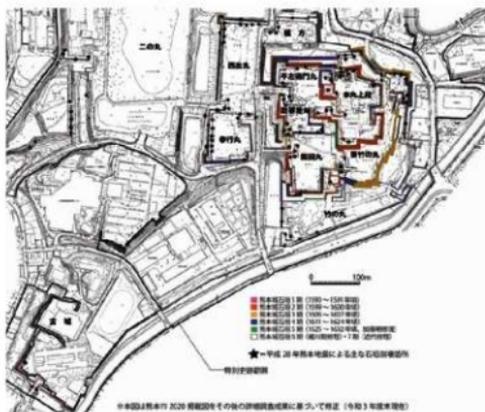
第5図 石垣履歴と平成28年熊本地震被害分布図

熊本城の石垣は、石垣表面の観察と、文献資料の検討より7期に大別することができる。そのうち1期から4期までが構築当初の石垣、5期～7期が当初の石垣を修理した石垣として把握している。第5図は構築当初石垣の分布図に平成28年熊本地震による崩落箇所を重ねている。図から読み取れるように、平成28年熊本地震による石垣の崩落は少なくとも一度は修理が行われた箇所でも発生していることが判明した。

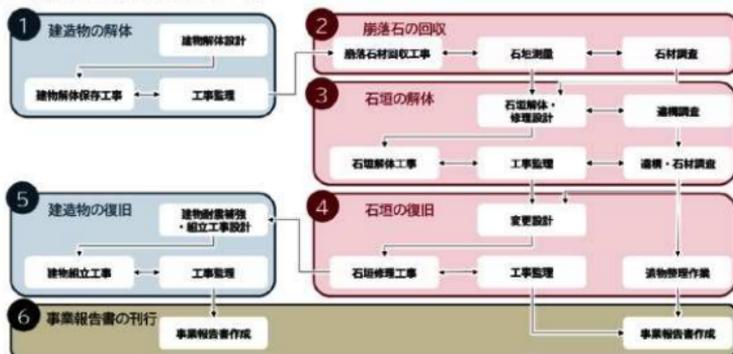
第10図 石垣復旧の流れ

- ① 建造物の解体設計を行い、建造物の解体保存工事を開始する。
- ② 建物が無くなった状態で、崩落石材の回収を進め、崩落石の記録と、残った石垣の状態の記録のための測量、石材調査を行う。
- ③ 測量成果をもとに、被災した石垣をどのような形状・構造で復旧するかを決める設計を行い、設計成果をもとに、石垣の解体工事を進める。石垣の背面の状態の記録、出土する遺構の確認、解体した石材の調査、それに伴う工事内容の調整など、工事と測量、管理、調査を連動して行う。
- ④ 解体調査で得られた情報を元に、積み直しに関して変更設計を必要に応じて行った後、石垣の修理（積み直し）工事を開始する。
- ⑤ 石垣の修理完了後、建造物の設計、組立工事に移行する。
- ⑥ 復旧事業の報告書を作成する。

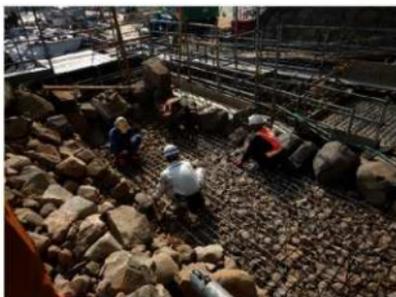
第11図 石垣補強材の施工状況

構造補強として石垣を積み直す際には、石垣背後の栗石が揺すられて、下に沈むことで築石を押し出す挙動を抑制する対策を実施した。石垣を積み直す際に、石垣内部に網目状のシート（新型の石垣補強材）を敷き込み、石垣表面に設置した高強度金網と結束する。これにより、地震時の栗石の挙動を制御し、築石が押し出されるのを防ぎ、安全を確保した。

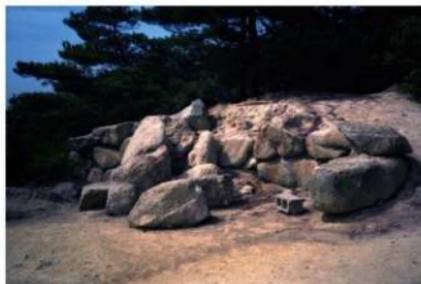
図3 古墳の側壁崩落 舞子古墳群舞子台3号墳(上)

阪神・淡路大震災時、古墳や埋蔵文化財収蔵施設・展示施設の被害把握は、避難所支援業務を担った埋蔵文化財センターが行った。1月22日に史跡五色塚古墳整備後の盛土の亀裂や葺石の転落を確認し、避難所支援業務が少なくなった3月12日からは、市内各地の古墳の被害状況調査を行った。鬼塚古墳、舞子古墳群の横穴式石室の側壁転落、墳丘のズレなど10基の古墳の被害を把握した。石室の側壁が転落した古墳は自然崩壊に伴う補助金で復旧した。文化財展示施設・収蔵施設の被害では、埋蔵文化財センター収蔵展示室、玉津環境センター展示施設、大開小学校展示施設などの土器の転落、転倒、破損を8施設で確認した(神戸市教育委員会1997)。
