興福寺西室の発掘調査から得た新発見

法相宗大本山 興福寺

独立行政法人国立文化財機構 奈良文化財研究所 都城発掘調査部

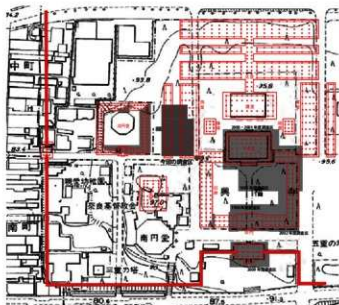
図1 興福寺伽藍配置図と今回の調査区
『奈良六大寺大観 興福寺一』挿図1に加筆

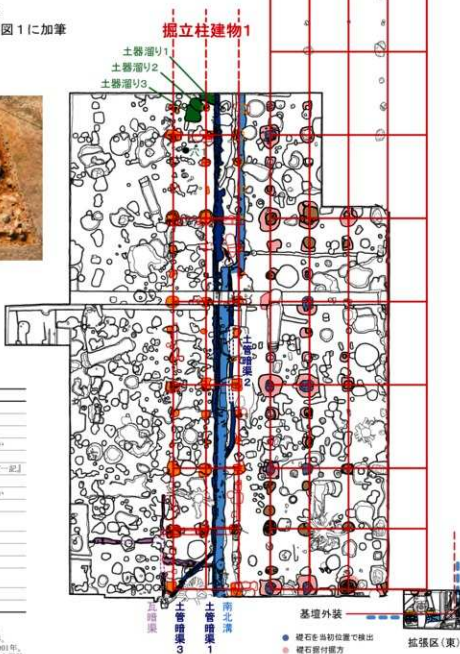
図2 遺構平面図 (1 : 300)

調査区の西側では大小の穴を多数検出していたものの、前回記者発表時にはまとまった遺構としては認識できていなかった。断面調査の結果、西室の西側に掘立柱建物があることを確認した。

掘立柱建物1 桁行7間以上、梁行2間の南北棟掘立柱建物。西室の西側柱筋から約2.5m西の

位置に、西室と梁行き方向の柱筋を揃えて建つ。柱間寸法は、桁行は南端2間が約4.8m、以北が約6.6mであり、梁行は約2.6mである。柱掘方は一辺0.8~1.2mの隅丸方形で、深さは検出面より0.8~1.0mが遺存する。3基の柱掘方で柱痕跡を確認しており、柱径は約20cmである。

建物の創建は、埋土に遺物をほとんど含まないため詳細な時期は不明だが、柱掘方埋土の様子が西室と共通しており、古代までさかのぼるとみられる。建物の廃絶は土管暗渠1~3が敷設されるより前で、柱掘方を被覆する包含層の遺物より室町時代が下限となる。

また、桁行方向の柱間を三等分する位置に小型の柱掘方を検出した。大きさ、平面形状、深さともに不揃いであるが、間柱または床東の痕跡である可能性がある。

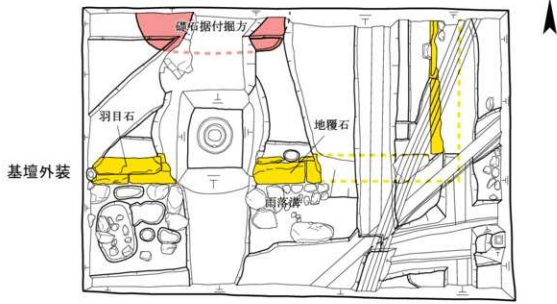
图3 拡張区(東) 遺構平面図(1:40)

拡張区(東)では西室の基壇外装と雨落溝を確認し、西室基壇について新たな知見を得た(写真1、図3)。

西室基壇 西室の基壇は砂礫を含む明黄褐色粘土からなる地山を削り出し、上面にわずかに積み土をして築成したとみられる。西室東南隅の基壇外装と雨落溝を検出した。いっぽう西面の基壇外装想定位置では基壇外装や雨落溝、およびそれらの痕跡は検出されなかった。礎石上面の標高は約95.5m、基壇外装地覆石上端の標高が約95.0mであり、基壇上面と礎石上面との比高を約10cmと仮定すると、基壇高は約45cmに復元できる。

基壇外装 基壇南面と東面の地覆石および羽目石の一部が残存していた。石材はいずれも凝灰岩である。南面は比較的残りが良いが、東面は後世の削平を受けて地覆石・羽目石とも外側を大きく削り取られていた。側柱筋と地覆石外側の距離は、南面が2.1mを確認し、東面が2.2mに復元できる。地覆石は計6石残っており、幅30cm、高さ16cm、長さは80cm。上面の基壇側を8cm幅で深さ1cmほど切り欠き、羽目石の仕口とする。羽目石は幅17cmで、高さは最大15cm、長さは最大69cmが残る。葛石や束石は確認できなかった。また、地覆石・羽目石の内側にこれらの据付掘方を検出した。据付掘方は幅52cm、深さは検出面から22cmが残る。

雨落溝 基壇周囲に石組みの雨落溝がまわる。南面には外側の側石が立ち上がるころまで残存する部分がある。幅40cm、深さ10cm。20cm程度の上面の平らな自然石を2列並べ底石とするが、部分的に10~15cmの石を敷き詰めた部分があり、時期は不詳ながら、後世に補修した形跡とみられる。

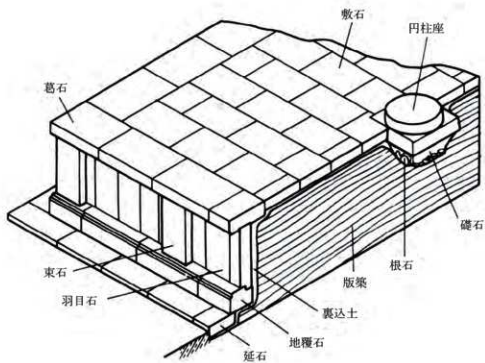
图4 壇正積基壇 模式図
『日本建築史図集 新訂版』(1980、彰国社)より転載

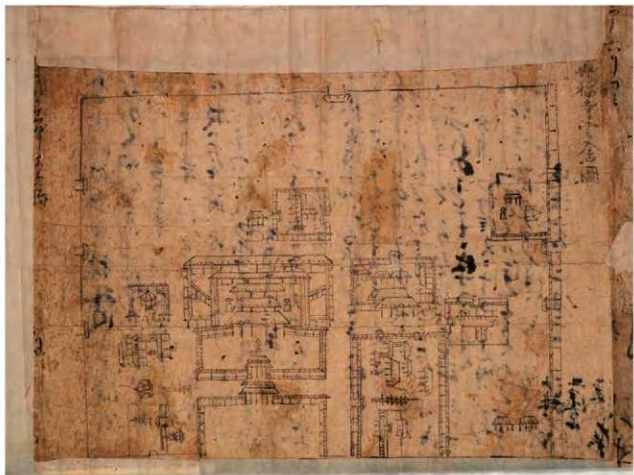
図5 興福寺堂舎図
(鎌倉時代 水室神社蔵)

まず、一般的に僧房において、礎石建物である大房に掘立柱建物の小子房が併存するのという問題がある。そして、検出した遺構も、桁行方向の柱間が約6.6mと広いため、側柱筋では構造的に間柱が必要であったと思われるが、間柱と想定される柱穴は大きさ、形、深さが不揃いである。また、西室と掘立柱建物1の距離は約2.5mと短く、軒の形状や雨仕舞については課題が残る。このほか、西室(大房)と小子房の両方が描かれる絵画資料には、鎌倉時代後期の「興福寺堂舎図」(氷室神社蔵。図5)や、室町時代の「春日社寺曼荼羅」(奈良国立博物館蔵。図6)などがあるが、いずれも両者の間には3~4間の繫廊(つなぎ)が描かれており、今回検出した軒を接するような遺構とは様子が異なっている。

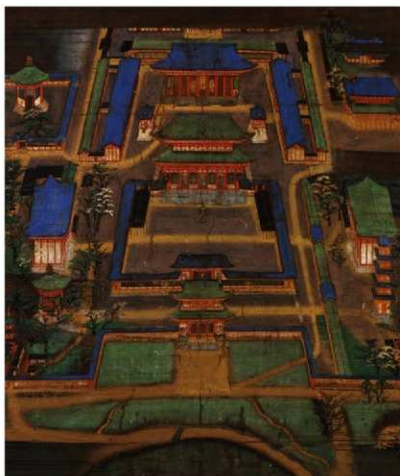
図6 春日社寺曼荼羅(部分)
(室町時代 奈良国立博物館蔵)
『おん祭りと春日信仰の美術』(2007、
奈良国立博物館)より転載
