平城宮第一次大極殿院の発掘調査（平城第520次調査）記者発表資料

2014年3月6日(木)

独立行政法人国立文化財機構
奈良文化財研究所 都城發掘調査部

調査地：奈良市佐紀町（平城宮第一次大極殿院）

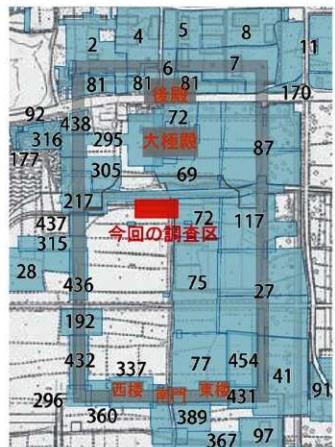
図1 平城宮（上：奈良時代前半 下：奈良時代後半）

奈良時代の前半には、平城宮の正門である朱雀門の真北に大極殿が存在していました。大極殿は、天皇即位式や元日朝賀など、もっとも重要な国家的儀式がおこなわれた建物です。天平 12 年 (740) には、都が蘇我京へ遷され、大極殿も移築されたことが知られています。天平 17 年 (745) に、都は再び、平城京へ戻りましたが、このときには、大極殿は平城宮内の東側の地区に新しく建てられました。そのため平城宮には奈良時代前半と後半の 2 つの大極殿があり、奈良時代前半の第一次大極殿は平城遷都三百年にあたる 2010 年に建物復原がおこなわれています。この第一次大極殿を囲む東西約 180m、南北約 320m の区画は第一次大極殿跡と呼ばれています。天平 17 年 (745) の平城京への遷都後には、この地区は『続日本紀』などにみえる「西宮」という宮殿として整備され、のちに稱徳天皇が内裏として使用し、神護景雲 4 年 (770) に、ここでなくなりました。その後、平安時代初期には平城太上天皇によって再整備され、居所として用いられたとされています（【図 1】）。

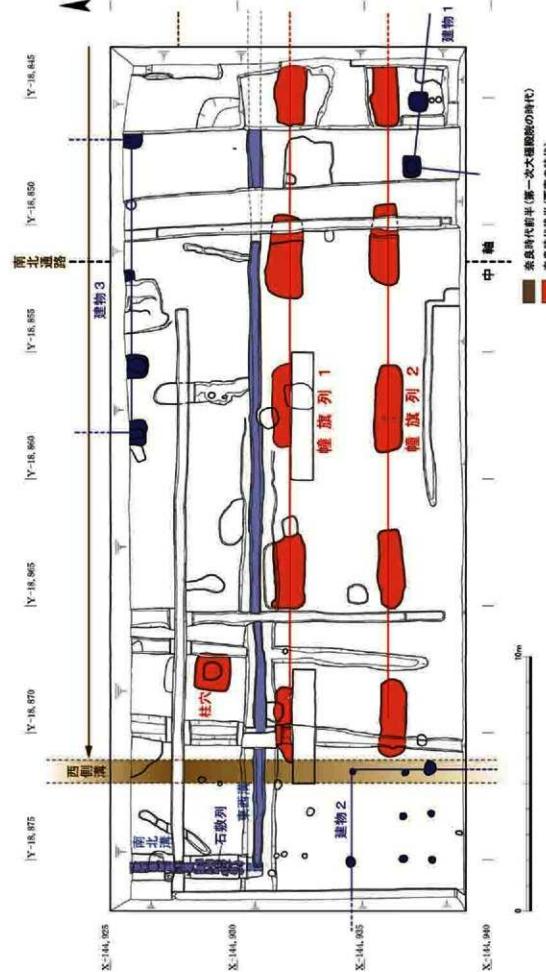
図3 平城第520次調査 遺構平面図

主な検出遺構は、奈良時代前半（第一次大極殿院）、奈良時代後半（西宮）、平安時代初期（平城太上天皇の宮跡）以降のもので（図3・41）。以下、古い時期の遺構から順に記します。

旗牌列 1・2 調査区のほぼ中央で、東西に5基並ぶ柱穴列を、南北2列検出し、調査区東方の第72次調査と合わせて、各列7基ずつであることが確定しました。柱間寸法はともに約6.0m(20尺)等間で、幡旗列・1・2は、約3.8m(13尺)離れています。柱穴は東西に細長い楕円形で、北側の幡旗列1で東西約3.0m^幅、南北約1.2m、南側の幡旗列2で東西約3.0m、南北約1.0mです。それぞれ楕円形の柱穴の中に3つの抜取穴があり、それぞれの抜取穴の間隔は約1.0mです。柱径は約25~30cmと推定され、幅の深さは約1.0mです。これらは、幟旗の遺構と考えられますが、詳しく述べます。

造構の特徴 今回、検出した造構は、東西に細長い梢円形の柱穴で、柱間寸法は約6.0m(20尺)等間です。第72次調査で検出していた造構と合わせて、計7基の柱穴が2列並び、中央のものはこの区画のほぼ中軸線上に位置すること、それぞれの柱穴に3本の柱が立てられていたこと、しかも南北の柱穴列で柱穴の埋土や規模が異なることが、今回の調査で明らかとなりました。

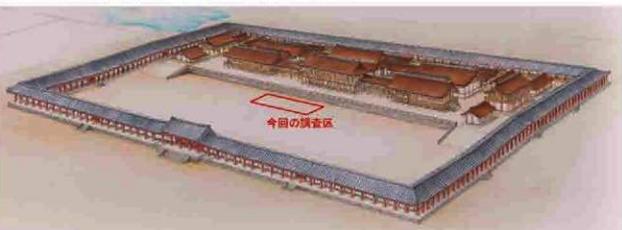
図5 西宮イメージ図(『地下の正倉院 平城宮第一次大極殿のすべて』より)

奈良時代後半（西宮の時代）（【図5】）

西宮(称徳天皇の官殿)の造営時には、第一次大極殿院の練敷の上に広範囲で整地を施し、新たに練敷をおこなっており、入念な整備がなされていたことが確認できました。

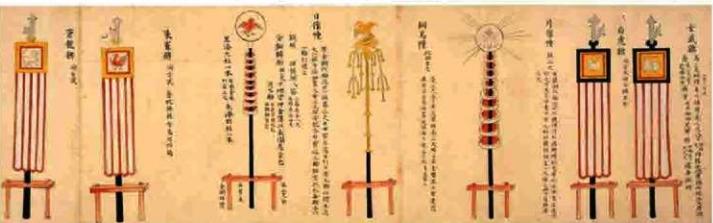
図6 「文安御即位調度之図」(神宮文庫蔵)に描かれた欄旗

また、時代は下りますが、院政期の儀式の様子を反映していると考えられる「文安御即位調度之図」(12世紀頃、図6)には竊旗の姿が描かれています。これによると、中央の柱と2本の脇柱を持つ構造で、高さは約三丈(9m)とされています。今回検出した造構にも、3本の柱が立てられたことが確認でき、これと一致します。

今回の調査によって、東西に長い梢円形の巨大な柱穴が東西に7基並び、各柱穴に3本の柱が立つこと、東西の柱穴の間隔は約6.0m(20尺)等間であることが明らかになりました。これらの特徴は、『延喜式』に記された竊旗の数、間隔や「文安御即位調度之図」に描かれた姿と一致します。平城宮中央区で、初めて竊旗とみられる造構を確認でき、西宮における重要な儀式に竊旗が用いられたことを考古学的に裏付けることができました。
