# 一乗谷朝倉氏遺跡発掘調査報告 16

第127・130・136次調査

2018

福井県立一乗谷朝倉氏遺跡資料館

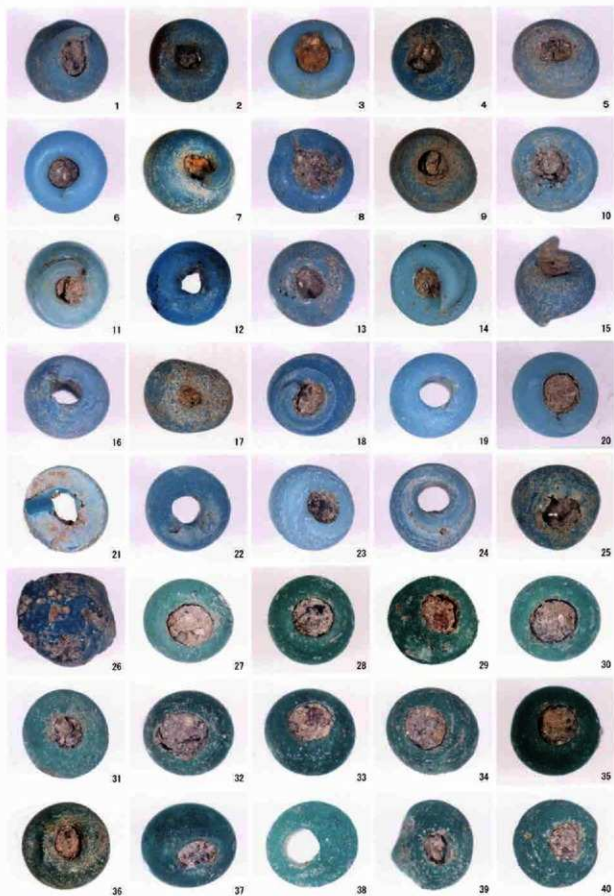
挿図56 第130次発掘調査出土ガラス製遺物(1)

ガラス玉で製品と認めたものは直径2.5~4.5mmを測る小玉が大部分だが、686・708と5mm台のものもある。製作技法は、ガラス玉の孔と直交方向に巻き付けの痕跡や筋状の腐食の痕や、端面に巻き付け始める、あるいは巻き付けの終わりの痕跡と考えられる突起を認めるため、芯棒に熱で軟化した細状のガラスを2~3回巻き付ける「巻き付け法」により製作したと判断できる。ガラス玉の色調には水色系(淡青色不透明・濃青色半透明)、緑色(緑色透明)、紫色(紫色透明)、白色(白色不透明)がみられる。なお、ガラス玉の色調ごとの量比、直径と重量の相関関係は表に整理したが、結果、最も多い色合いは水色系の47%、次に緑色の32%、紫色の18%で、直径は2.7~4.3mm、厚さは1.5~3.3mm程のものが多くみられる。以上から、本調査区出土のガラス玉には、水色系の小玉が多いものと判断できる。また、長径と重量にも相関関係がみられ、直径が大きいものほど重量も増加すると表8で判断できる。なお、本調査区出土のガラス玉は0.02~0.08g台、特に0.03gが多いことがわかる。

製品と考えられるガラス小玉について、顕微鏡観察により、これらのガラス小玉の製作技法を調査した結果、いずれも孔と直交方向に巻き付けの単位や筋状の蝕像(腐食の痕跡)、あるいは端面に巻き付け
