熊本城

～復興に向けて～

令和6年度

秋冬号

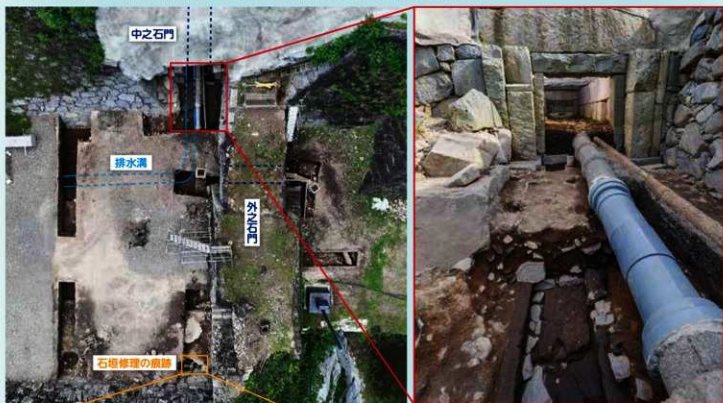
調査の結果、中之石門内部から延びる石を組んで造られた江戸時代の排水溝が見つかりました。排水溝は、外之石門前で90度曲がって東へ延びています。さらに、中之石門内部の高さは土中に埋まっていた部分を含めると、本来は約1.6mであったことがわかりました。

上空から見た発掘現場(上が南)

中之石門(奥)と調査によって確認した排水溝(中央下)

令和6年(2024)4月から7月にかけて、小矢守北東にある石門周辺で、排水経路と周辺石垣の基礎構造を把握するために発掘調査を行いました。

石門は、石垣の下部に造られたトンネル状の施設で、「中之石門」と「外之石門」の2つがあります。中之石門内部の高さは現在の地表から約1.3mと低いこともあり、はっきりとした用途は判明していません。

以上のことから、石門は排水経路と通路の2つの機能を兼ねていたと考えられます。

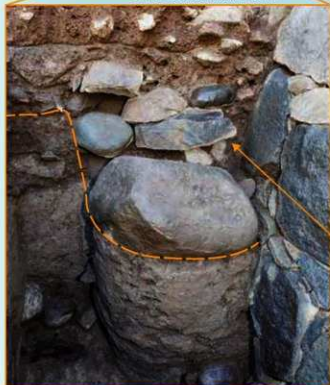
石門北側にある石垣(右)の修理痕跡

石門北側にある石垣では、修理の痕跡を確認しました。橙色の線は、石垣の前面を約1m幅で掘り込んだ範囲を表しています。掘り込み内の下部には50cm程の石を据えて、上部には20~30cmの石が多量に敷き詰められていました。これらの石は、修理の際に石垣(写真内右側)が動かないように押さえる役割をしていたものと考えられます。

石垣修理の痕跡

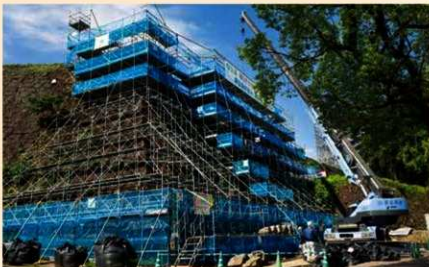
令和6年(2024)6月から、国指定重要文化財平櫓の下にある石垣の積み直しを行っています。石垣は高さ約18mと非常に高いもので、平成28年熊本地震の際に、一部が大きく膨らむなどの変形が生じました。この部分を修理するために令和3年度に石垣の一部を解体し、修理方法の検討を経て、積み直し工事が始まりました。

石垣外面の築石は、解体前の写真や図面等を参考に、一つ一つ微調整を繰り返しながら丁寧に積み上げています。また、今後の地震で平櫓や石垣が崩れることがないよう、石垣内部を特殊なシートや鉄筋で補強しています。積み直しは、令和7年度に完了する予定です。

平櫓下石垣の積み直し工事
