岡山大学文明動態学研究所
文化遺産マネジメント部門

紀要 2022

1. 鹿田遺跡第12次調査出土井戸枠材と規格材の復原

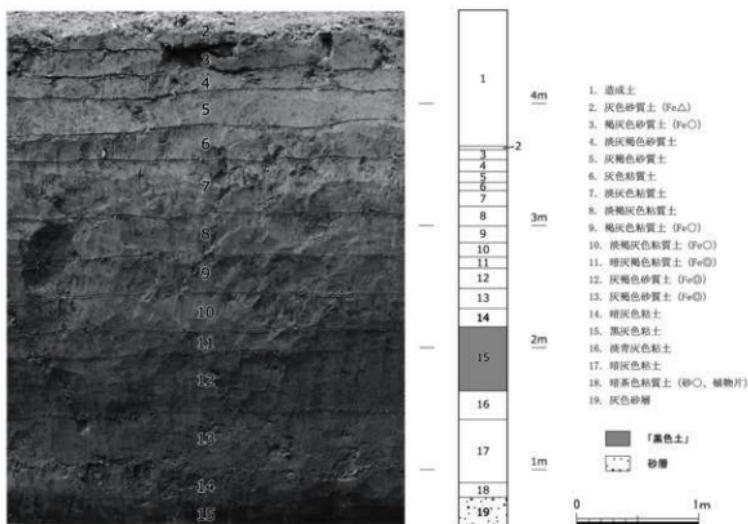
土層は19層に分けた（図2）。出土遺物がなかったため、土層の時期は周辺の調査成果に基づき推定した。

図2 調査区北壁断面柱状図（縮尺1/40）

1層 近現代の造成土である。上面の標高は4.76mであり、厚さ1.12mを測る。

2層 灰色砂質土である。上面の標高は3.65mであり、厚さ0.03mを測る。近代の耕作土である。

3層 暗褐色砂質土である。鉄分の沈着が多い。上面の標高は3.62mであり、厚さ0.07mを測る。近代の耕作土である。

4層 淡灰褐色砂質土である。上面の標高は3.55mであり、厚さ0.1mを測る。近世の耕作土である。

5層 灰褐色砂質土である。上面の標高は3.45mであり、厚さ0.1mを測る。近世の耕作土である。

- 6層 灰色粘質土である。上面の標高は3.35mであり、厚さ0.05mを測る。中世後半～近世の耕作土である。下層の7・8層と色調、土質が似る。
- 7層 淡灰色粘質土である。上面の標高は3.3mであり、厚さ0.14mを測る。中世後半の耕作土である。
- 8層 淡褐灰色粘質土である。6・7層に比べ鉄分の沈着が多い。上面の標高は3.16mであり、厚さ0.16mを測る。中世前半の耕作土である。
- 9層 褐灰色粘質土である。上面の標高は3.0mであり、厚さ0.14mを測る。時期は古代と考えられる。下層の10層と色調、土質が似る。
- 10層 淡褐灰色粘質土である。9層よりも鉄分の沈着がやや多い。上面の標高は2.86mであり、厚さ0.11mを測る。時期は古代と考えられる。
- 11層 暗灰褐色粘質土である。鉄分の沈着が多い。上面の標高は2.75mであり、厚さ0.1mを測る。時期は古墳時代と考えられる。
- 12層 灰褐色砂質土である。鉄分の沈着が多い。上面の標高は2.65mであり、厚さ0.15mを測る。時期は古墳時代と考えられる。11層と色調や鉄分の沈着具合が似るが、本層はより砂が多い。
- 13層 灰褐色砂質土である。鉄分の沈着が多い。上面の標高は2.5mであり、厚さ0.19mを測る。時期は弥生時代後期と考えられる。
- 14層 暗灰色粘土である。しまりが強い。下層である15層への漸移層と考えられる。上面の標高は2.31mであり、厚さ0.13mを測る。時期は弥生時代前期～後期と考えられる。
- 15層 黒灰色粘土である。しまりが強い。津島一帯で「黑色土」と呼称している弥生時代早～前期の健層と考

- 16層 淡青灰色粘土である。しまりが強い。上面の標高は1.65mであり、厚さ0.25mを測る。時期は縄文時代以前と考えられる。

17層 暗灰色粘土である。しまりが強い。上面の標高は1.4mであり、厚さ0.5mを測る。時期は縄文時代以前と考えられる。

18層 暗茶色粘質土である。砂、植物片を含む。上面の標高は0.9mであり、厚さ0.12mを測る。時期は縄文時代以前と考えられる。

19層 灰色砂層である。上面の標高は0.78mであり、厚さ0.28m以上を測る。時期は縄文時代以前と考えられる。

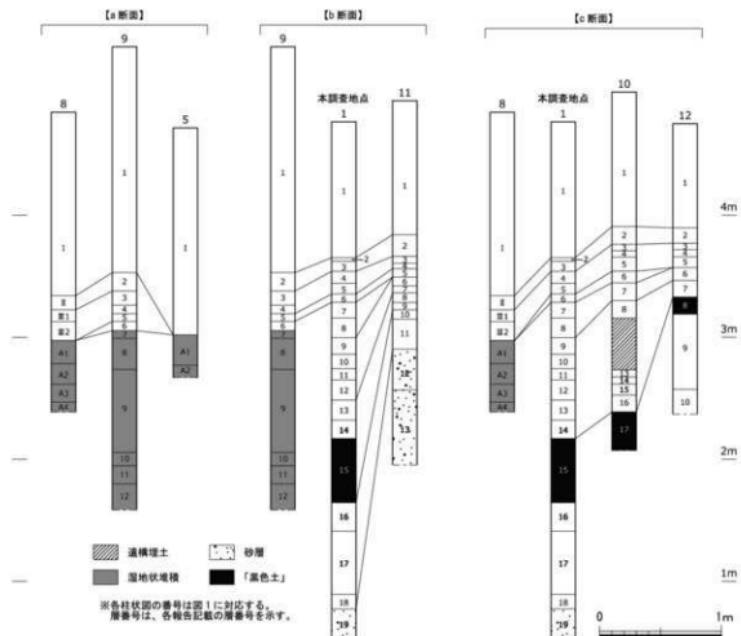
図3 本調査地点周辺の断面柱状図（縮尺1/40）

第二の成果として、土層の堆積状況が確認でき、津島キャンパス北東部の地形に関する情報を得ることができた点である。ここでは、周辺の調査成果と合わせて本地点の地形について述べてみたい（図3）。

本地点西部の立会および試掘・確認調査からは、中世における湿地状堆積が確認されている（図1-5～9地点、図3-a断面）。一方で、本地点ではそのような堆積は確認できなかった。したがって、この湿地状堆積は残丘の東から06ラインの東20m程度までは広がっている可能性を考えられよう。また、中世層の標高は、2021年度立会調査地点（図1-8地点）では約2.98m、1998年度調査試掘・確認調査地点（図1-9地点）では約3.14m、本調査地点では3.3m、1998年度試掘・確認調査地点（図1-10・11地点）では約3.45m、3.6mとなっており、北および西へ行くほど地形が下がることがわかる（図3-b・c断面）。全体として北西方向に下がる地形の中で、西側には湿地が広がっていた地形が復元される。

このような地形は、縄文時代以前の地形を基本的には踏襲していると考えられる。縄文時代以前の地層である本調査地点の16～19層は、1998年度試掘・確認調査地点（図1-11・12地点）の10～13および9・10層との対比が可能であり、その比高は東西で1.55m、南北で1.85mにおよぶ（図3-b・c断面）。その後に堆積した弥生時代前期の「黒色土」についても、確認されている地点は本調査地点と1998年度試掘・確認調査地点（図1-10・12地点）のみの確認ではあるものの、東から西へ約3.3m（図1-12地点）、2.4m（図1-10地点）、2.18m（本調査地点）と下がっていることが確認できる（図3-c断面）⁵⁾。また、2009年度立会調査地点（図1-14～16地点）では、地表面下約2.26mにおいて「黒色土」が確認されており、それが北へ向かって下がっていっていることが報告されている⁶⁾。この時期においても北西方向に下がる地形が復元されよう。

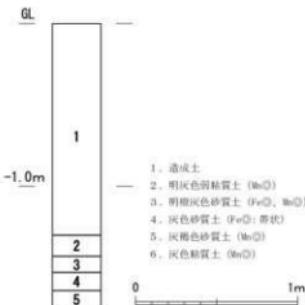
既往の調査成果から、1層は陸軍駐屯地造営時の造成土、2層は明灰色弱粘質土で近代の耕作土と比定する。3層は明橙灰色砂質土、4層は灰色砂質土で、いずれも鉄分の沈着が著しく、マンガンの凝集が顕著に認められる。5層は灰褐色砂質土で、マンガンの凝集が著しい。3～5層はいずれも砂質が強く、近世の耕作土と考えられる。6層は灰色粘質土で、マンガンの凝集が著しい。中世層と考えられる（図4）。

図4 土層柱状図（縮尺1/30）

津島北地区東北の駐車場に新たに建設された総合実験研究棟の機械設備工事に伴う立会調査である。このうち、生活排水樹の設置に伴う掘削の際、掘り方底面で中世層と考えられる包含層を確認した（調査番号2-8）。掘削規模は上面で1.6×1.4m、深さ1.75mである。

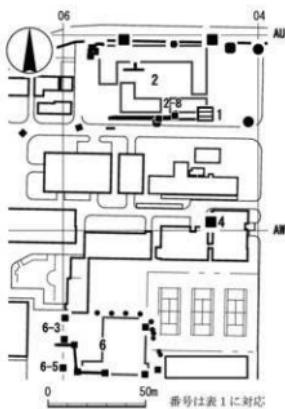
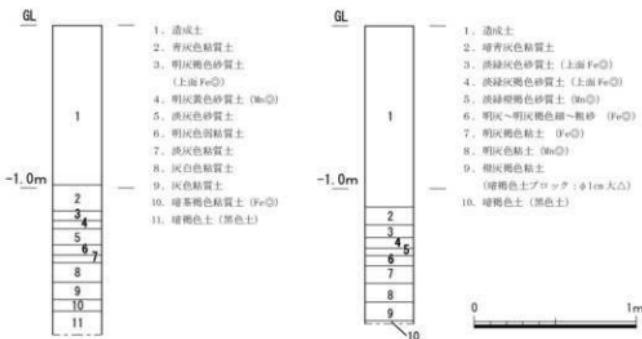
図6 土層柱状図 (縮尺1/30)

南西角枠 (図6右) 挖削規模は上端で2.15×1.9m、下端で1.9×1.5m、深さ1.83mである。

1層は造成土、2層は墓青灰色粘質土で、近代の耕作土である。3層は淡緑灰色砂質土で、上面に著しく鉄分が沈着する。4層は淡緑灰褐色砂質土で、上面に鉄分の沈着が著しい。5層は淡緑橙褐色砂質土で、マンガンの凝集が著しい。3～5層は近世の耕作土である。6層は明灰～明灰褐色の細～粗砂層で、鉄分の沈着が著しい。枠の南半に向かって厚みを増し、南壁での層厚は最大0.23mをはかる。中世段階のたわみに堆積した砂だまりと考えられる。7層は明灰褐色粘土で、鉄分の沈着が著しい。中世層である。8層は明灰色粘土で、マンガンの凝集が顕著である。古代層と考えられる。9層は橙灰褐色粘土で、「黒色土」を起源とする径1cm大のブロックをわずかに含んでいる。弥生～古墳時代の土層である。10層は暗褐色土(「黒色土」)で、上面が弥生時代前期の土層である。

1層は陸軍駐屯地造営時の造成土である。東西方向にのびる陸軍建物の基礎が確認された。2層は青灰色粘質土で近代の耕作土である。3層は明灰褐色砂質土で、上面に鉄分が著しく沈着する。4層は明灰黄色砂質土で上

面に鉄分が沈着し、マンガンの凝集が著しい。5層は淡灰色砂質土で、鉄分の沈着やマンガンの凝集が認められる。3～5層は近世の耕作土である。6層は明灰色弱粘質土である。7層に近似するが、粘性が弱く、中世～近世の耕作土と考えられる。7層は淡灰色粘質土、8層は灰白色粘質土で、いずれも中世層である。9層は8層よりも粘性の強い灰色粘質土で古代層と考えられる。10層は暗灰褐色粘質土で、鉄分の沈着が著しい。弥生～古墳時代の土層と考えられる。11層は暗褐色土で、津島地区では「黒色土」と称している、上面が弥生時代前期に比定される健層である。

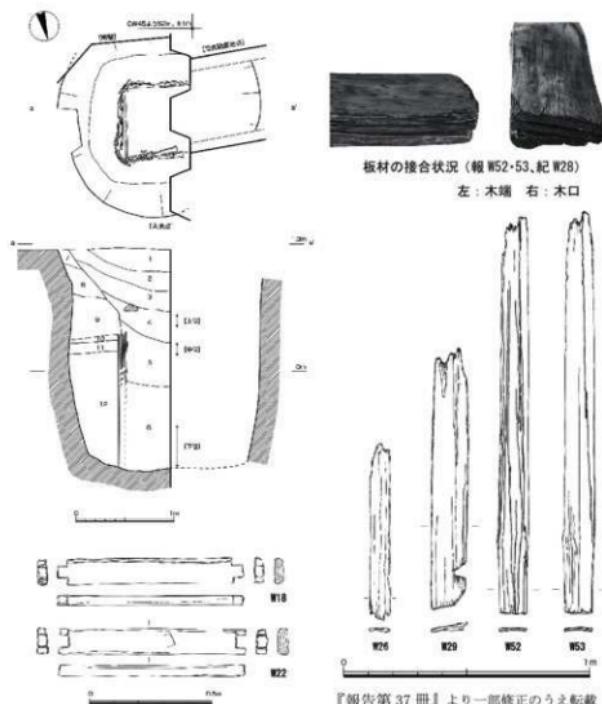
井戸5（図8～10、表3・4） 平面形は円形を呈するとみられる。規模は上面で206×1.82m以上、検出面からの深さ2.27mをはかる。中央部に方形縦板組横桟留めの井戸枠を設置する。出土遺物から中世前半（12世紀）に位置づけられる。

図8 鹿田遺跡第12次調査井戸5と出土井戸枠材 (S=1/20・1/50)

方形縦板組横枝留め井戸枠は、隅柱を有しない。横枝は1段分のみが確認された。しかし、井戸枠の天端では、縦板材の並びの内側に、えぐりのある板材（図8、W26）が横位に差し渡されている状況が確認されており、横枝の代替支保材として用いられたものと考えられる。横枝や横位の板材で構成される枠の外側には縦位に立てた板材が使用される。板材は二重、三重に立てられており、乱雑な配列状況を示す。

板材は取りあげ可能だった82枚を取りあげ、「報告第37冊」では28枚を図化し、報告した³⁾。いずれも木表、木裏に割り裂き痕が認められ、原材を打ち割って製材したことがうかがわれる。このうち、8組17枚で接合関係を有することが判明した⁴⁾。また、木口付近の切り欠きの形状から、建築材等を転用し、割り裂いて井戸枠材にしたもののが少なくとも10枚は認められている。

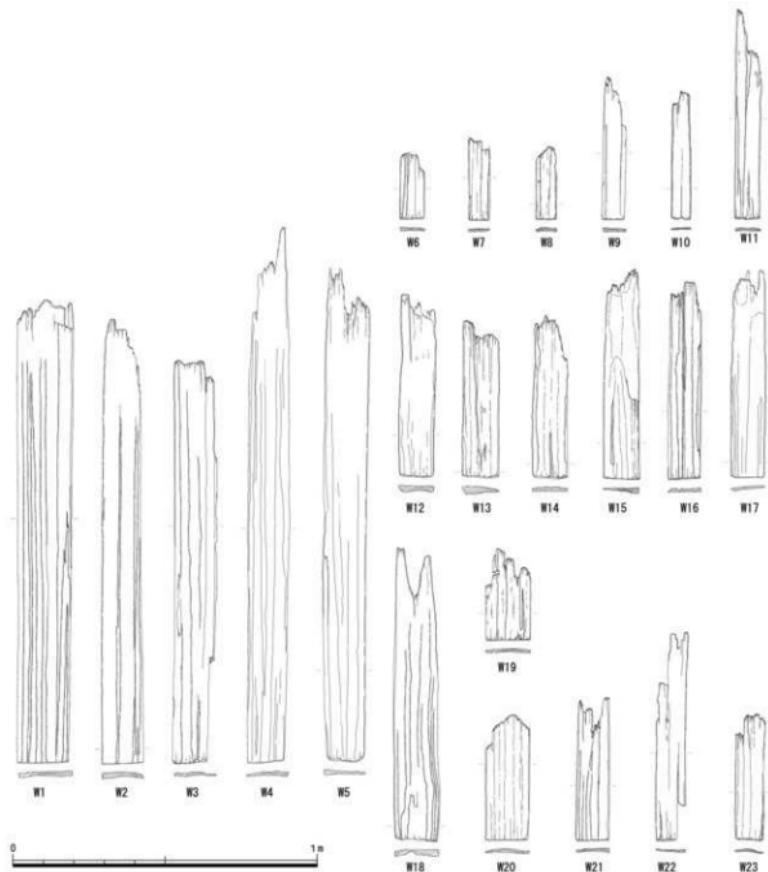
図9 鹿田遺跡第12次調査井戸5出土井戸枠材(1) (S=1/16)

木口の遺存状態について、設置時に上方側であったとみられる木口はいずれも破損し、さざくれている。一方、設置時に下方側であったとみられる木口は原状をとどめるものがほとんどである。下方側の木口の形状については、転用前の原材の形状をのこしていると考えられる。こうした木口の切り出し形状に基づき、木目に対して木口を直交して切り出すもの（紀W1～23）、木目に対して木口を斜行して切り出すもの（紀W24～40、51）、木口を段状に加工するもの（紀W50）、木口が残存していないもの（紀W41～49）に大別した。

板材の製材・加工については、すべて割り裂きによって製材されている。ほとんどの板材は割り裂き時の荒々しい木目をのこしているが、少數ながらも表面が炭化した板材（紀W13・46）が認められる。表面を焦がしたものと推測される。

樹種と板材の関係について、残存長1.2m以上の割り裂き製材の縦板材はすべてがスギである。一方、モミ属に同定されたものは残存長の短い板材で、数は少ない。厚さにばらつきがあり、加工の不明瞭なものも認められる。

角材（紀W52）について、残存状態は不良なもの、両木口に2か所の抉りが認められる。同様の抉りをもつものとして報W26がある。この板材は井戸枠の天端で縦板材の内側に横板として差し渡されている状況で出土しており、ほぞを作り出した横棟に代わり、縦板の支保材として用いられたものと考えている。紀W52の出土状況は明らかではないが、加工の形状や抉り間の長さがいずれも約68cmで、支保材のほぞ間の長さとも近似することから、同様の用途が想定される。

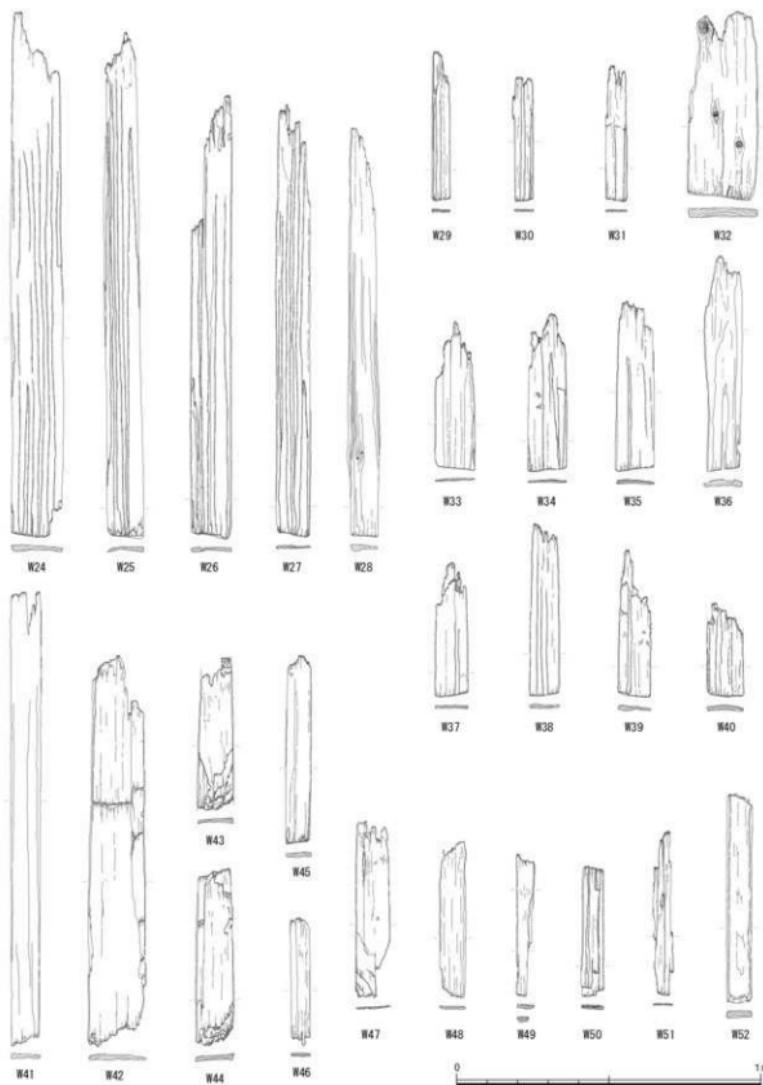
図10 鹿田遺跡第12次調査井戸5出土井戸枠材(2) (S=1/16)

板材の残存長について この井戸枠を構成する板材の全体を概観すると、長い板材と同等の幅を有するが、残存長0.8m以下の短い板材が多数存在することが判明する。このような残存長の短い板材については、「腐朽等により残存状態の良くないもの」との先入観で評価し、『報告第37冊』では報告から除外した。しかし、今回改めて井戸5の板材を検討すると、長短の板材のいずれも木口の残存状態（上方は破損してさざくれ、下方は原材の形状を遺存）に差がないこと、こうした破損が生じていたのは板材の残存が確認された標高0.3～0.4mの範囲で、板材が二重、三重に配列された位置にあたることを認識するに至った。

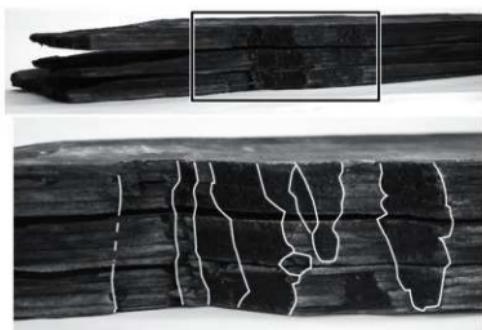
(上) 三枚が接合した板材（第5次調査 井戸6）
 (下) 切り欠き部分にのこる刃痕（上の枠内を拡大）

図11 複数の板材にまたがる加工痕

複数の板材にまたがってみられる加工痕、図11は同じ形状の切り欠きをもつ3枚の板材が接合した鹿田遺跡第5次調査井戸6例である。接合した板材の切り欠き部を観察すると、一単位の加工痕が複数の板材にまたがっていることが観察される。このことから次の2点が明らかとなる。
 ①本例の切り欠きは板材を割り裂く前の加工であること。
 ②切り欠きの形状から、この板材の原材が建築材であったこと。

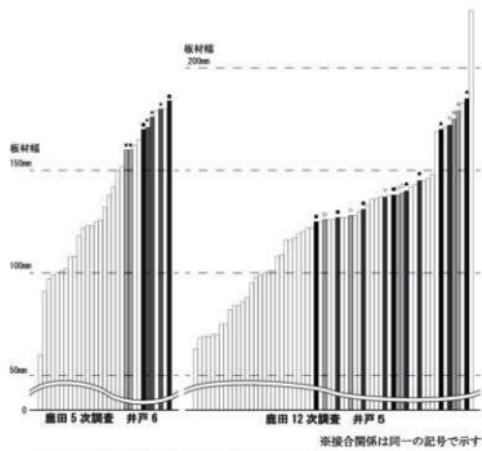
図12 板材の幅と接合関係

から広いものとなるよう、左から右へ、順に配置したものである。この図から次の3点を読み取ることができる。
 ①数ミリメートルの差で幅を増すこと、②ミリメートル単位で同じ幅となるものは少数であること、③接合関係にあるものでも同じ幅のものは稀で、多くは幅が異なること。なお、図11で示した第5次調査井戸6の接合資料は図左のグラフの「★」印を打った3枚であり、これも幅に数ミリメートルずつの差が生じている⁶⁾。

ここで注目することは、接合資料のほとんどが同じ幅を有しないこと、すなわち、複数枚の板材が接合して重なっても、その断面形は正方形ないし長方形とはならずに台形となることである。角材は必ずしも正直方体と

図12は、鹿田遺跡第5次調査井戸6、第12次調査井戸5の板材について、板材の両末端がのこり、原材の幅を計測できる資料について、縦軸に板材幅をとり、横軸は板の幅が狭いもの

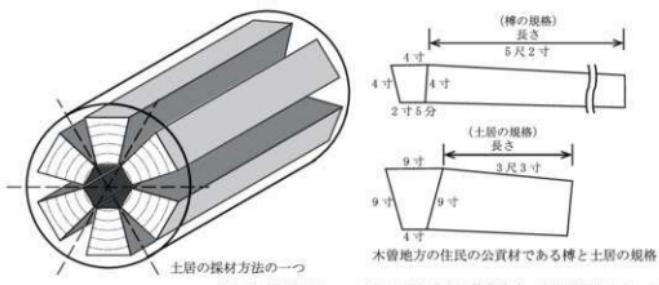
図13 博と土居の規格と採材方法

このことは何を意味するのであろうか。有岡利幸は、博や土居の形状と木取りについて、江戸時代の木曾で役木（年貢木）として課された博・土居の規格を示す（有岡2011）。それによると、博は長さ5尺2寸、三方4寸、腹2寸5分、土居は長さ3尺3寸、三方9寸、腹4寸である。この寸法で採材すると断面台形の規格材となる。また、同図（有岡2011、p.164）には、「土居の採材方法の一つ」として玉切りされた原木から土居を採る木取りが示されている。こうした博や土居の形状は、芯を除いた規格材を効率よく取得するためのものと考えられる（図13）。

断面台形に採材することについては、近世段階の木曾で断面台形の規格材が年貢木とされていたことが史料にのこっていただけではなく、時代や地域は異なるものの、昭和の写真記録にも断面台形に採材される場面が認められている⁷⁾。また、長岡京跡や鹿田遺跡出土井戸枠材の計測によって得られる数値からは、断面台形の博が復原される。古代、中世の遺跡から出土した板材の接合資料によって復原される博の姿、文献や写真にのこる記録から、こうした採材の方法が古代以降、長く受け継がれていたことをうかがい知ることができる。

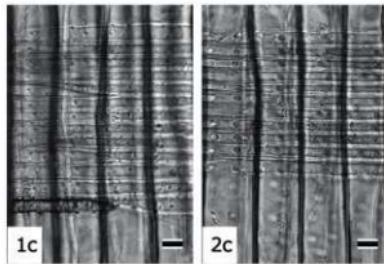
(1) モミ属 枝・幹材 *Abies* 図14：1c (マツ科、OKUF-2356)

水平树脂道を欠き、晩材の量がやや多い針葉樹材。放射組織は柔細胞のみからなり、細胞壁には単壁孔が著しい。分野壁孔はごく小型のスギ型で1分野に2～4個。

(2) スギ 枝・幹材 *Cryptomeria japonica* (L.f.) D. Don 図14：2c (ヒノキ科、OKUF-2367)

水平树脂道を欠き、晩材の量が多い針葉樹材。早材の終わりから晩材には樹脂細胞が散在する。放射組織は柔細胞のみからなり、分野壁孔はごく大型のスギ型で1分野に2個。

1c: モミ属 (マツ科, OKUF-2356), 2c: スギ (ヒノキ科, OKUF-2367).
c: 放射断面 (スケール=25 μm).

図14 鹿田遺跡第12次調査出土井戸枠等の顕微鏡写真

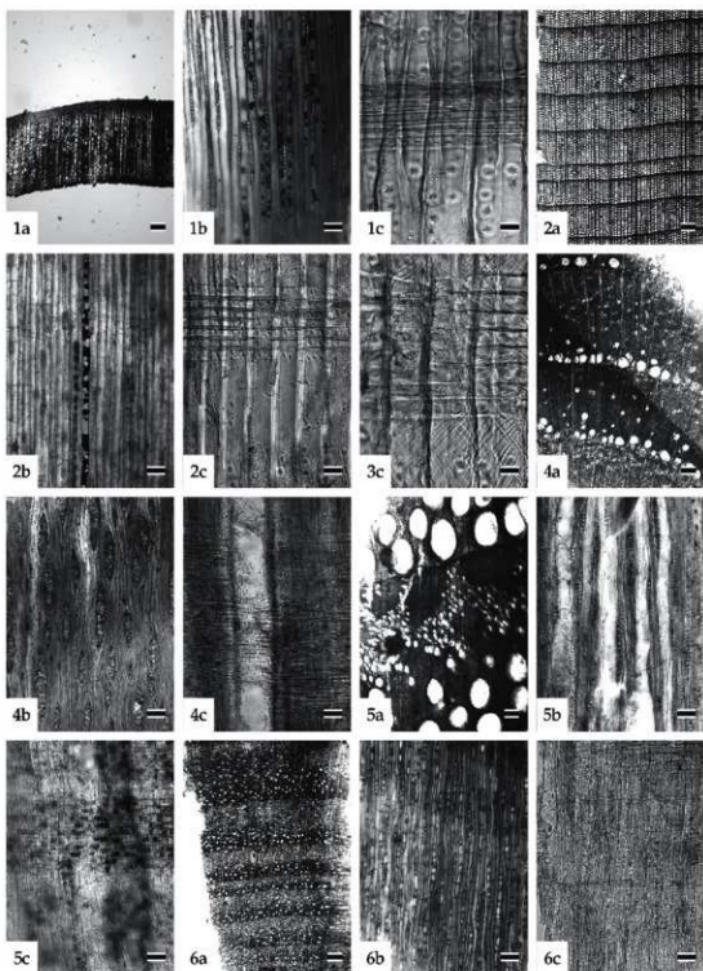
垂直・水平樹脂道をともに欠く針葉樹材。晩材の量はやや多く、早材から晩材への移行は緩やか。早材の終わりから晩材には樹脂細胞が散在する。放射組織は柔細胞のみからなり、分野壁孔はごく大型のスギ型で1分野に2個。

垂直・水平樹脂道をともに欠く針葉樹材。晩材の量は少なく、早材から晩材への移行は緩やか。早材の終わりから晩材には樹脂細胞が散在する。放射組織は柔細胞のみからなり、分野壁孔は中型のトウヒ型で1分野に2個。

図15: 3c (コウヤマキ科、OKUF-2218)

垂直・水平樹脂道をともに欠く針葉樹材。晩材の量はやや多く、早材から晩材への移行は緩やか。放射組織は柔細胞のみからなり、分野壁孔は大型で孔口が斜め～水平に開く状態で1分野に1～2個。

1a-1c: スギ (ヒノキ科, OKUF-2180), 2a-2c: ヒノキ (ヒノキ科, OKUF-2210), 3c: コウヤマキ (コウヤマキ科, OKUF-2218), 4a-4c: ケヤキ (ニレ科, OKUF-2226), 5a-5c: クリ (ブナ科, OKUF-2182), 6a-6c: ツバキ属 (ツバキ科, OKUF-2175), a: 横断面 (スケール=200μm), b: 接線断面 (スケール=100μm), c: 放射断面 (スケール=25 (1c, 2c, 3c), 50 (4c, 6c) μm).

図15 鹿田遺跡第20次調査出土木製品類の顕微鏡写真
