一乗谷朝倉氏遺跡発掘調査報告

第 150 次調査

福井県立一乗谷朝倉氏遺跡博物館建設に伴う発掘調査

福井県立一乗谷朝倉氏遺跡博物館

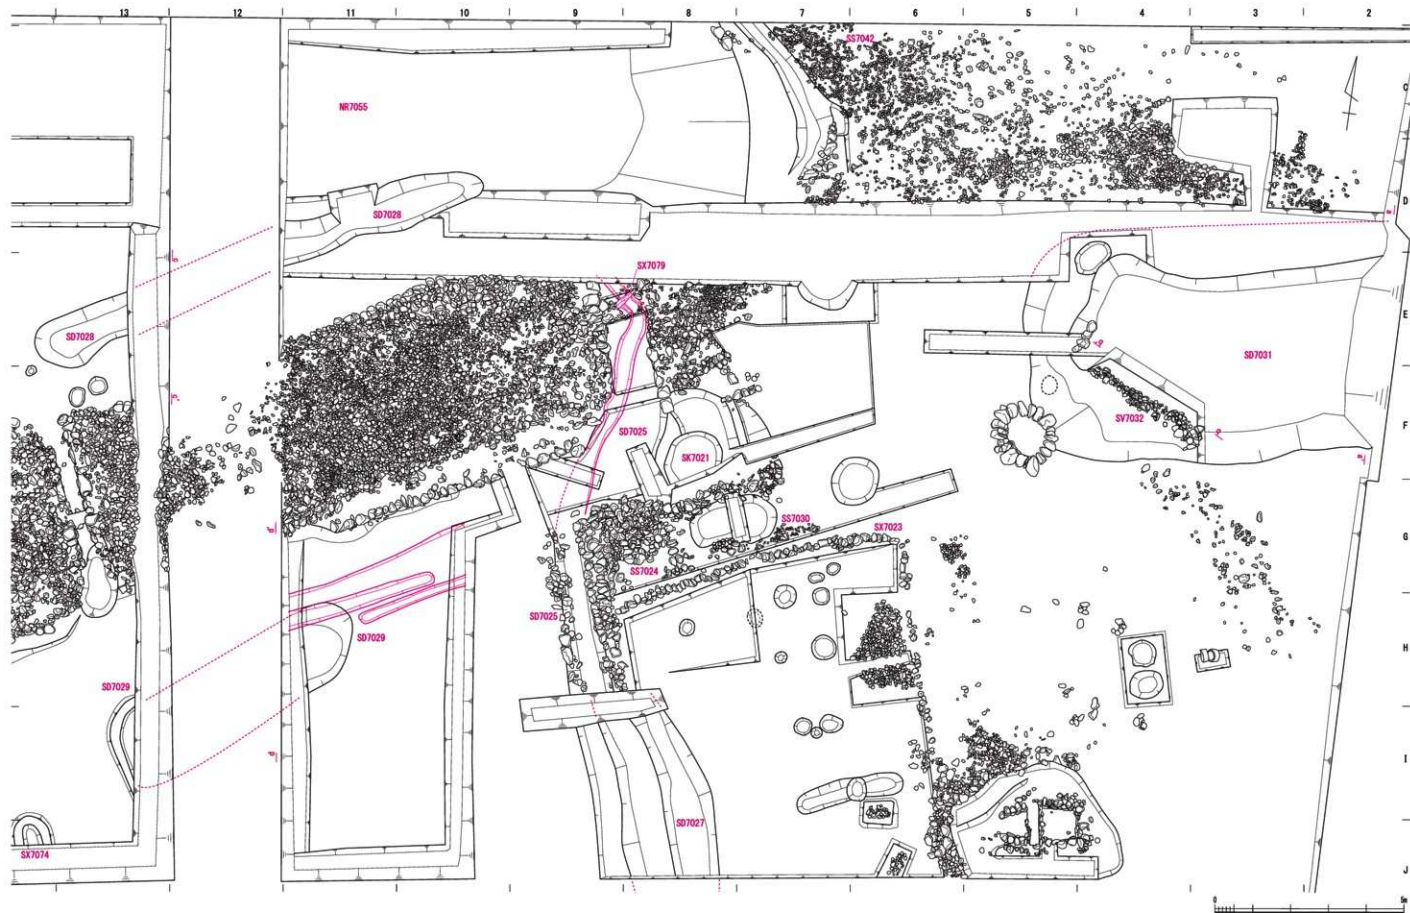
第19图 SD7025~7031住宅平面图 (縮尺1/100)

SD7025(第19図) G・H9グリッドにおいてSX7023が側石に接続することから当該面に位置付けた南北方向の溝である。第3面のSD7027の位置を踏襲して敷設されている(第9図)。上記グリッド付近以外で側石は顕著でない。その部分では石列が二重になっており、幅を狭めて作り直されたものと考えられる。石材には石塔類や石臼の破片が混在していた。北側はS字を描いて第4面SX7038に付属するSD7041内を通るが、その先は試掘トレンチに切られて不明である。北端近くには暗渠の一部とみられる石組SZ7079が配されている。
