藤原宮大極殿院北門・北面回廊の調査(飛鳥藤原第198次)

記者発表資料

独立行政法人国立文化財機構 奈良文化財研究所

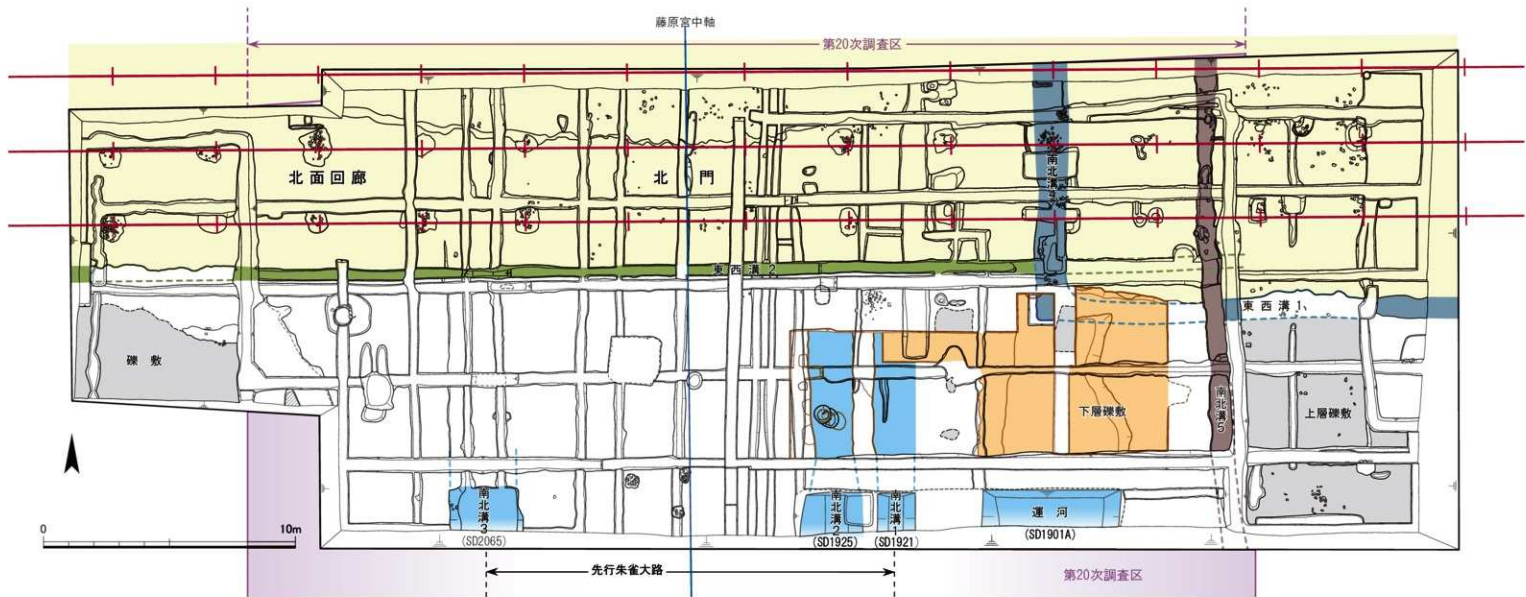
飛鳥藤原第198次遺構平面図

北面回廊 北面回廊の棟通り筋と南側柱筋の礎石据付痕跡12間分を検出した。北側柱筋は推定位置が北側の道路およびその法面下にあたるため、未検出である。いずれも礎石は抜き取られており、礎石を据え付けるための穴(以下、据付穴)と根石を確認した。据付穴は、遺存状況の良好なもので直径1.2m、深さ0.2mほどの大きさで、下部に根石として拳大の礫を詰める。

柱間寸法は大部分が桁行約4.1m(14尺)、梁行約2.9m(10尺)となるが、藤原宮の中軸線が通る中央間のみ16尺に復元できる(1尺0.291m)。中軸付近では1カ所を除いて根石・据付穴ともに完全に失われているが、その他の据付穴が中軸を挟んで左右対称に配置される状況から、柱間寸法を特定できた。中軸線から第195次調査検出の東面回廊棟通りまでの距離は約58.3m(200尺)となり、北面回廊の東西幅は心々距離で400尺、入隅間で380尺に復元できる。北面回廊南側柱筋から大極殿北側柱列までの距離は約72.8m(250尺)となる。

東西溝1 調査区東寄り検出した幅1.5m、深さ0.4mの素掘溝。北面回廊の南側柱筋から南へ約4m、棟通り筋から6.7mに位置し、北面回廊の基壇造成後にその裾に掘られた雨水排水のための溝とみられる。平面検出した範囲は部分的であるが、調査区東端から西へ約16mの位置で北に折れ、後述の南北溝4につながる。第195次調査で東延長部分を検出しており、東面回廊との接続部分で東面回廊にそってL字形に南へ折れることを確認している。回廊の完成後、内庭の整備にともなって埋められている。

南北溝4 東西溝1の西端から屈曲して北に流れる幅1.5m、深さ0.6mの素掘溝。北面回廊の基壇土を掘り込み、溝下部に破損した瓦を詰めた後、上部を版築状に埋め戻して暗渠とする。東西溝2と重複し、それより新しい。

東西溝2 南北溝4より西側で検出した幅0.4m、深さ0.3mの素掘溝。東西約40mにわたって検出した。東西溝1と同様に北面回廊の基壇裾に掘られた雨水排水のための溝とみられるが、北面回廊の南側柱筋から2m、棟通り筋から4.9mに位置し、東西溝1よりも1.8m北に寄る。大部分は第20次調査時に掘削されているが、本来、南北溝4よりも東側へ延びていたとみられる。下層にわずかに残存する堆積土の状況から、南北溝4およびそれと一連の溝である東西溝1よりも先行して設けられたものと理解できる。

南北溝5 南北溝4の東約6mに位置する幅0.7m、深さ0.5mの素掘溝。南北約15m分を検出した。東西溝1が埋められた後、上層の礫敷が施される以前に北面回廊の基壇土を掘り込んで設置されており、内庭側にたまった水を一時的に排水する目的で掘られた溝とみられる。
