平城宮東区朝堂院東門の発掘調査（平城第602次調査）記者発表資料

独立行政法人 国立文化財機構
奈良文化財研究所都城発掘調査部

調査地：特別史跡平城宮跡東区朝堂院地区

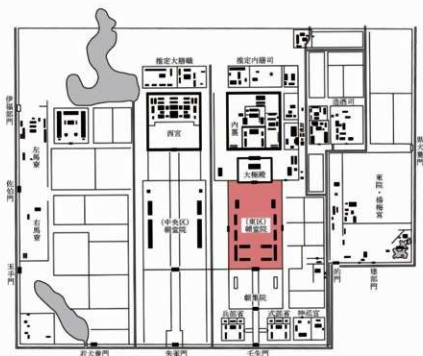
図1 奈良時代後半の平城宮 (井上和人『日本古代都城制の研究』所収図に加筆)

奈良時代後半の平城宮には、儀式や饗宴の場である中央区と、朝政の場である東区の2つの朝堂院があったと考えられています。東区朝堂院は第二次大極殿院の南側に展開した南北約284m、東西約177mの区画内に、計12棟の朝堂が東西対称に並び、南には南門を構えていました（図1）。

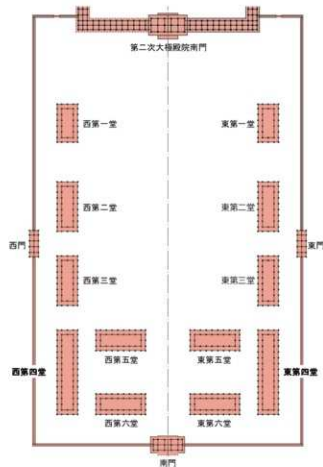
図2 奈良時代後半の東区朝堂院配置図

東区朝堂院地区では、1980～90年代にかけて、地区東半を中心に発掘調査をおこない、奈良時代前半から後半にかけての朝堂、南門の規模やその変遷、区画を仕切る一本柱塀から築地塀への変遷などがあきらかになりました（図2）。また、東西の建物にかこまれた朝庭部は礎敷や一部で瓦敷の舗装であったことがわかっています。

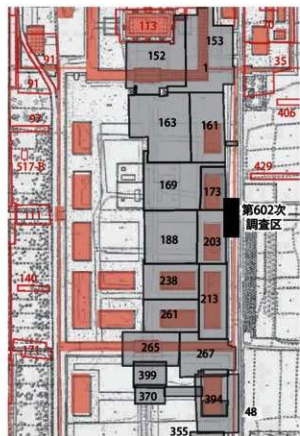
図3 平城第602次調査区と周辺の既調査区

朝堂院地区の東に開く東門は、1989年の調査（第203次調査）の際に、部分的に調査をおこない、基壇の南北規模があきらかになりました。今回の調査では、基壇の東西規模に加えて、東門の南北に取り付くと想定される築地塀の遺構をあきらかにすることを目的として、調査区を設定しました（図3）。調査は

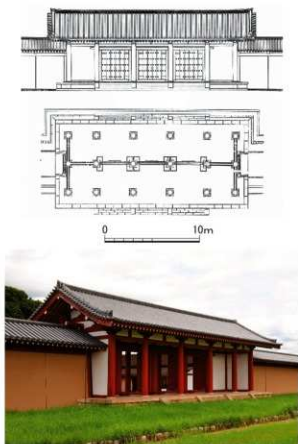
図5 東院南門（建部門）
上：復原立面図・平面図（『年報1995』所収図を修正）
下：復原建物南外観（2010年）

東門の雨落溝から想定される東門基壇の南北規模は約20m（66尺）で、築地塀心から基壇西端までの距離を東へ反転させると、当初の東西規模は約10m（33尺）と復元できます。第203次調査では東門の上部構造を、桁行中央間3間をそれぞれ13尺（約3.9m）、桁行端間と梁行を10尺（約3.0m）とする5間×2間の南北棟建物と推定しました。礎石建ちで、周辺から瓦が多量に出土したことから、瓦葺と考えられます。今回の調査であきらかになった東西規模からも、この上部構造の想定の妥当性を追認しました。平城宮内の門と比較すると、東門の基壇規模は、東院地区の東院南門（建部門）の基壇とほぼ同規模であることもわかりました（図5）。

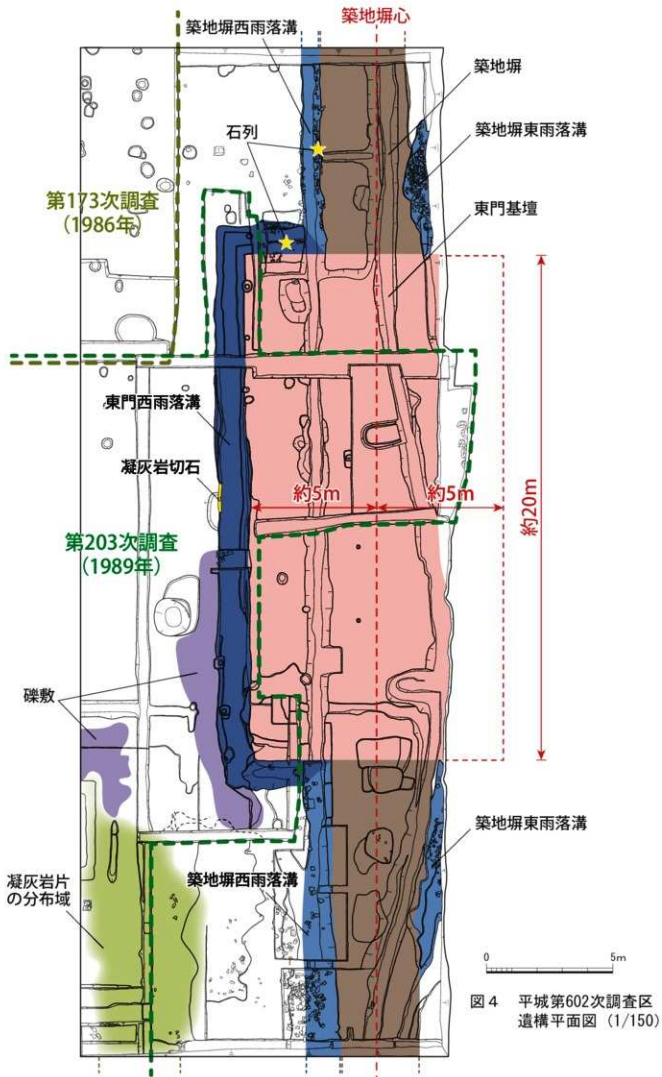
図4 平城第602次調査区
遺構平面図（1/150）

(1) 検出した遺構(図4)

今回の調査では、奈良時代後半の東門基壇、築地塀、雨落溝、朝堂院内に散乱する凝灰岩片の分布域を検出しました。

基壇 調査区中央部で検出した東西約7.5m、南北約20mの基壇。東側は水路によって壊されています。後世に大きく削平され、礎石や根石、据付掘方などは残っていませんが、約20cm分の厚さで基壇の積土を検出しました。

雨落溝 調査区中央部で基壇西半をめぐるように検出した幅1.0~1.2m、東西約4.5m、南北約22m、深さ0.2~0.4mのコの字形の溝。北側の雨落溝は素掘溝で、溝の基壇側に拳大の石列を検出しました。西側の雨落溝では、中央付近で溝の西肩に原位置を保つとみられる凝灰岩の切石を確認しました。南側の雨落溝は素掘溝で、多量の瓦が出土しました。築地塀の西雨落溝と流路は一連で、北から南へ排水します。

築地塀 調査区東の南北それぞれで検出した築地塀。基底部幅は約3.0mで、軟質土と礫混じりの硬質土を約10cmごとに交互に積んでいます。築地塀の東西には雨落溝が並行します。築地塀は調査区外の北および南へ続きます。

西雨落溝 調査区北および南の築地塀西側で検出した南北素掘溝。東門の雨落溝に接続し、調査区外の北および南へと続きます。調査区北の雨落溝は、幅約0.7m、深さ0.1~0.2mで、今回の調査では長さ約7.5m分を検出しました。溝の東肩に拳大の石列を検出し、東門の雨落溝で検出した石列と一連と考えられます。後世に溝は大きく壊されていますが、多量の瓦が出土しました。調査区南の雨落溝は、幅約1.0m、深さ0.3~0.5mで、今回の調査では長さ約11m分を検出しました。溝は上下2層にわかれ、ともに多量の瓦が出土しました。

東雨落溝 調査区北および南の築地塀東側で検出した南北素掘溝。調査区北の雨落溝は、幅約0.8m、深さ0.2~0.3mで、北端および東端は後世に大きく壊されていますが、今回の調査では長さ約5.0m分を検出しました。溝からは多量の瓦が出土しました。調査区南の雨落溝は、幅約0.6m、深さ0.1~0.3mで、南端および東端は後世に大きく壊されていますが、今回の調査では長さ約8.0m

東雨落溝は東門基壇との交点で溝が途切れることから、西雨落溝と同様に、本来は東門の東雨落溝に続いていとみられます。

凝灰岩片の分布域 調査区西南隅で東西5～6m、南北約9mの範囲で、凝灰岩片の分布を検出しました。朝堂（東第三堂）の東側に位置します。礫敷よりも下層にあり、東第三堂付近では厚さが約5.0cmで、東に向かって薄くなっていきます。長辺が10cmほどの凝灰岩片もありました。朝堂や東門の基壇外装に関わるものとみられます。調査区外の南へと続きます。
