特別史跡
一乗谷朝倉氏遺跡 XIII

昭和56年度
発掘調査
整備事業概報

福井県立朝倉氏遺跡資料館

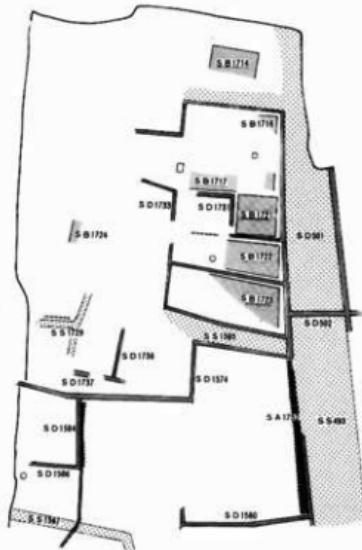
図2 III・IV 遺構面概念図

III・IV 遺構面概念図

S B1714 炭混り灰色土上に礎石を据えた建物で、南北 5.6m (3間)、東西は 3.5m 分のみ遺存している。外周の礎石はよく残っているが、内部の礎石は残りが悪い。S X1769等に礎石が存在するが、位置が少しずれており、レベルも低いので時期的に異なるのかもしれない。また建物を取り巻く石列 S X1835とは密接な関係があると考えられるが、これともレベル差がある。

S B1716~19 S B1555の真下にある建物でそれぞれ残存している礎石は少なく、方向も中央の S B1718 が少し振れており、S B1716 と S B1719 の礎石の並びも少しずれる。しかし、礎石が据えられている面は同じで、床材に使用していた藁や竹、板が火災のため炭化した状態で礎石を覆っていた。遺構番号は分けたが、すべてが別々の建物だったとは考えられず、根太 S X 1785 の存在などから少なくとも S B1717 と S B 1718 とは同一の建物だった可能性が強い。S X 1785 は、自然木を利用した転根太で、85~90cm の間隔に少し溝を掘ってとめられている。他に石数 S X1780、砂利数 S X1783、四角い木棒の中に擂鉢を埋置してあった S X1786 等があるが、建物との関係はよくわからない。

S B1721 S B1717の東に隣接して建っている礎石建物である。内部の礎石は抜かれている所もあるが、外周はほぼそろっており、60cm間隔に据えられている。床は他の建物同様転根太による平地床である。なおこの建物は洗場 S X16 62 の下にある。

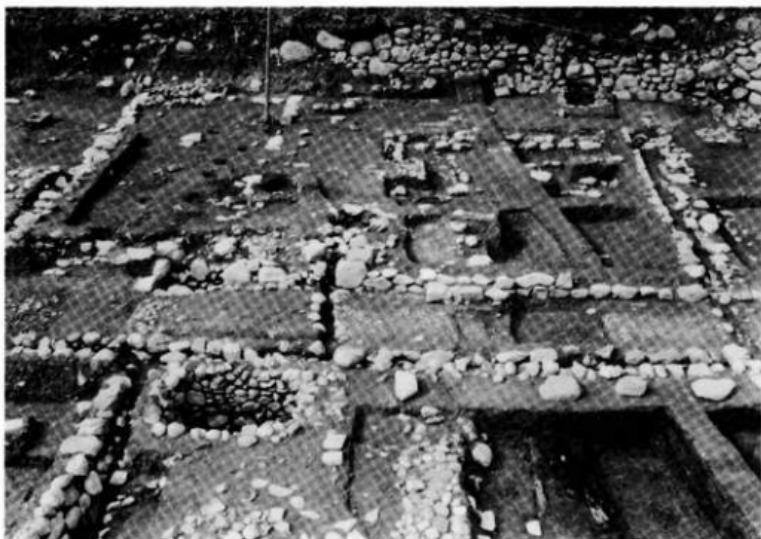
SB1715・SB1714 東から

S B1715 概報¹⁾でA区とした地区のほぼ中央に位置し、東端をのぞいて全体が焼土で覆われていた。東西7.8m（4.5間）×南北3.8m（2間）の東西に細長い建物で、よく遺存している西側の礎石列を見ると半間隔間に柱が立っていたようである。建物内には特別な施設はなか

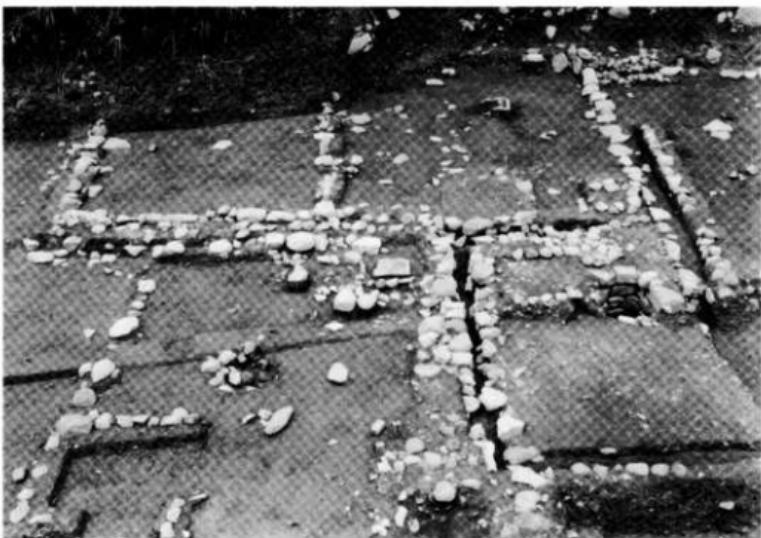
SB1553・SB1554 東から

S B1553 前回石列と S D1695の溝石の一部をもって建物としたが、南側は石列と礎石列とは少しずれており、東側も溝石の下から礎石が検出されたことから S B1553はⅡ遺構面の建物であることが解った。規模は南北方向は 3.8m (2間) を測る。東西方向は山裾の発掘区外になっているため不明であるが、6m を越えることはない。この建物 S B1553と S B1715の間に炉と思われる S X1773があるが、これを覆う建物はなく原位置を保っているか否かは不明である。

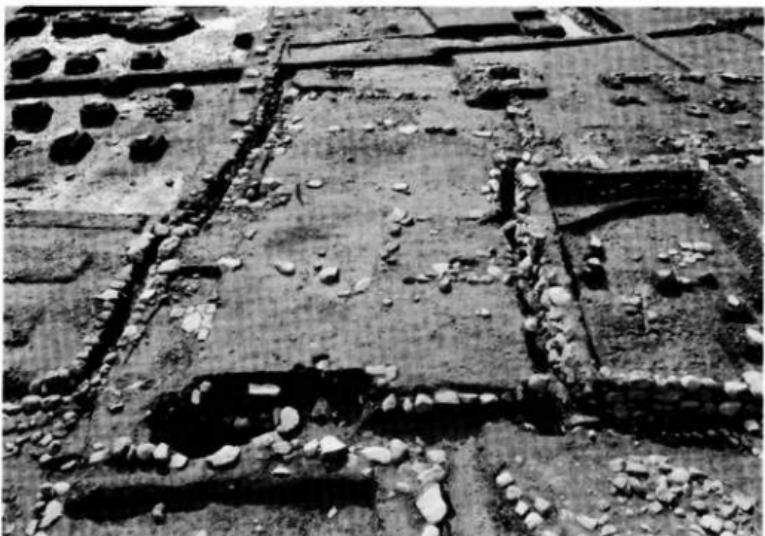
SB1720・SF1742 北から

S B1720 発掘区の中央、やや西よりの礎石建物で、S D1570、S X1784、S D1732に囲まれている。規模は東西 5.65m (3間) ×南北 4.7m (2.5間) を測る。東北隅に半間×半間の突出部があり、粒の揃った小砂利が敷きつめられている。溝を狭んで東側の通路 S 1728と対応している所から、ここがこの建物の入口かもしれない。内部は南と北に二分され、南半分は焼土を敷いた土間、北半分は藁を敷きつめた平地床になっていた。

建物の南側は巾 1.5m 程の砂利敷になっており、その南は石組溝 S D1732がある。建物の東側にある石組溝 S D1733は複雑で少なくとも 3 回以上は作り変えられ、S S1728前では溝巾分食いちがっている。ⅢないしⅣの遺構面の時期には東へ折れ曲って、おそらく S D1734を経て S

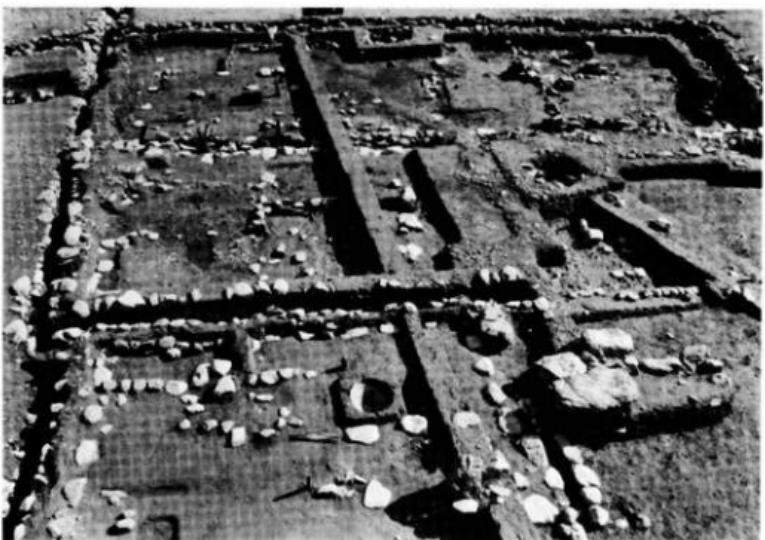
SB1722・SB1723 西から

SB1722 SX1838の下層に位置する礎石建物で、間口4.7m(2.5間)、奥行5.6m(3間)

を測る。建物と前の溝とが平行でないため西側は溝いっぱいに建っているが、東側では1m程間隔がある。敷地の奥は何も発見されなかつたが、井戸 S E1597は他の例から推定すると最初から掘られていて、敷地がかさあげされるたびに井戸もかさあげされた可能性がある。敷地の西を区画する溝 S D1571は途中までしかなく、それより奥は石列 S X1790によって区画されている。

SB1723 間口 5.6m（3間）、奥行は判然としないが、7.5m（4間）と推定される礎石建物である。間口は前の溝に規制されて梁行方向とは直角にならない。床は全体に礫を敷きつめている。東側半間分は粘質土を叩き締めた跡があり、S X1838同様通り土間だったのかもしれない。敷地の奥は S X1799付近に礎石らしき石があり、砂利や土が互層になっている所も存在することから建物が立っていたのかもしれない。

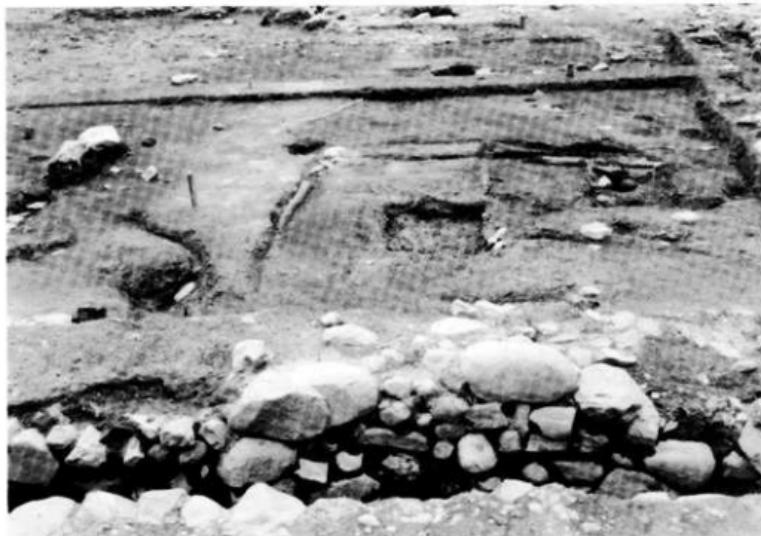
S X 1838 北から

S X1838 前回C区とした地区の北側の敷地に立つ建物だが、残っている礎石は一石しかない。しかし、この建物の床が一部焼け残っていた。床は梁行方向は約85cm間隔に自然木の転根太を敷き、桁行方向には同じく85cm間隔に根太を置き、その上に板を張って床としていたらしい。これまでの例から建物は間口いっぱいに建っていたと推定されるが、東よりの半間は床が存在した痕跡がなく、堅く叩き締っているのでおそらく通路だったのであろう。建物の奥行きは床の痕跡がある所まで砂利敷になっている部分は建物の外と推定される。とすればこの建物は間口2.5間、奥行3間で東に半間の通り抜けの通路が付いていたと推定される。

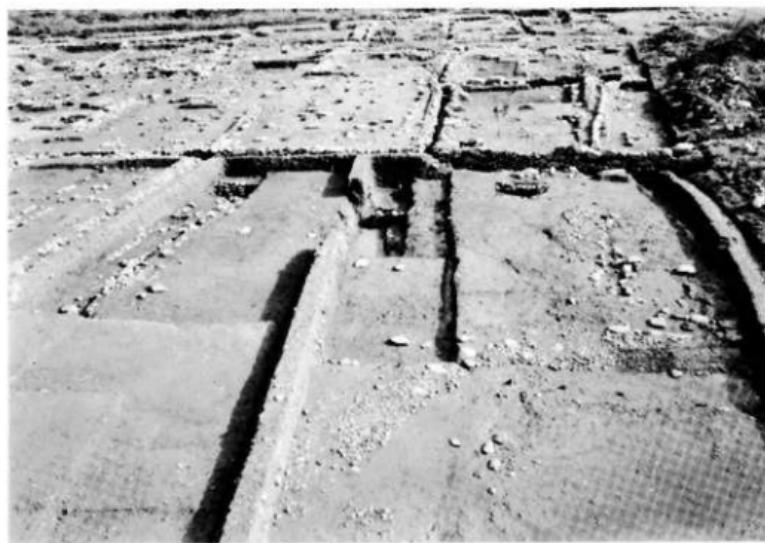
S S 1729 西から

S S1729 幅約1.3mの砂利敷通路である。三叉路になっており、南側へは発掘区外にのびるが、東と北西の方向のとは途中で消える。南方向と東方向とは直角に交叉しており、囲まれた所には礎石らしい石が認められ、南方向の通路にそって柵列SA1748がある。

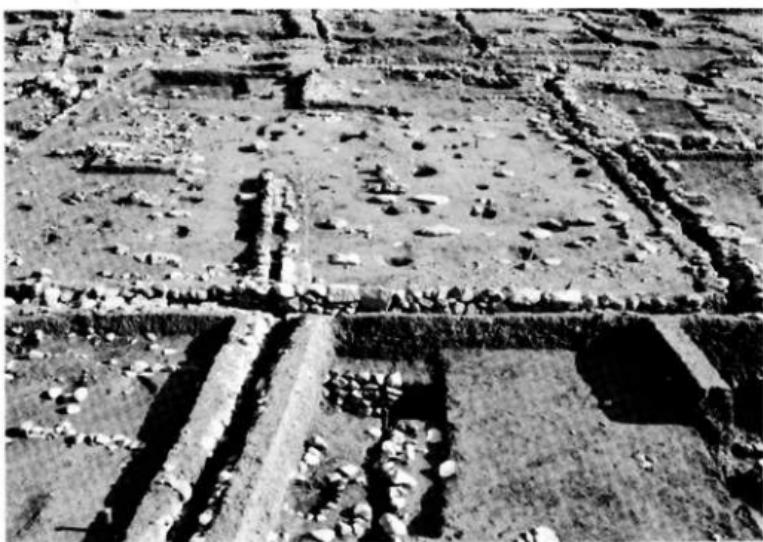
SB1560 西から

S B1560 前回の報告ではS B1560は一時期古い建物であるとしたにもかかわらず、S D1584とS D1583に狭まれた9.4m×5.6mの礎石建物と誤った想定をしていた。しかし、下層を調査した結果S D1583を越えて北に広がっていることが判明した。S B1560は東西・南北とも9.4m(5間)の礎石建物で、南を除く三方の端の柱間は1.5mしかなく、この部分は広縁だったと考えられる。建物の東南隅に1間×2間の張り出し部が見られ、その南半分は砂利敷に

なっている。またこの張り出し部がS B1560と接する部分は礎石を別にしており、後に増築したのかもしれない。なお、この建物は火災で焼失したらしく柱の跡がはっきりと残っている礎石がある。

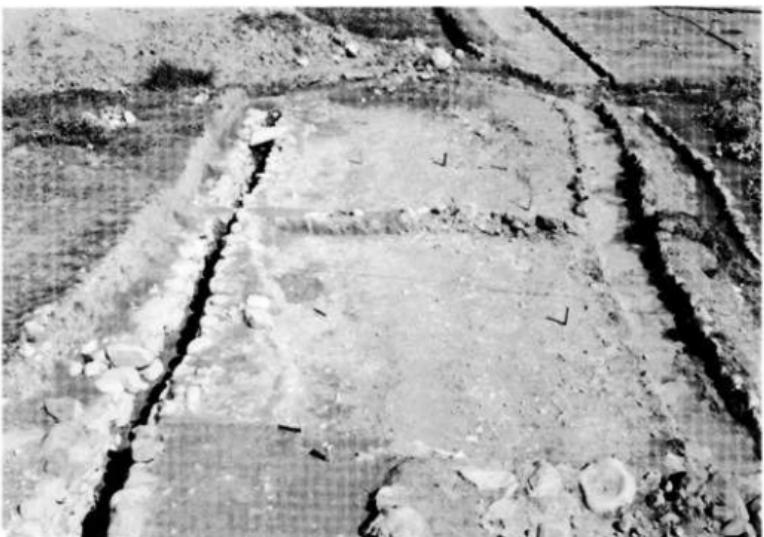
道路 SS495 南から

SS495 谷内を南北に縱貫する南北道路の一つと考えられる遺構である。この道路は、すでに、第17、36次の調査によって検出されており、予想されていたものである。しかし、前回までの調査の段階では、道路の東側が破壊されており、その幅を確定することが出来なかった。しかし、今回の調査によって、この道路の東西の側溝も検出され、その幅員は、側溝を含んで約 8.5m であることが判明した。また、これまでにも報告されている通り、この道路も改修が行われており、道路断面から判断すると、5回の改修が考えられ、その当初の道路面と最終の道路面との間は、所により多少異なるが、約 0.5~0.7m である。各改修時における道路面の差は、0.1~0.2m であって、それぞれ、基本的には、山土の上に砂利を固く敷きつめており、非常に良くしまっている。この道路面は、この谷の地形に従って、谷の口である北へ向ってゆるやかに傾斜している。

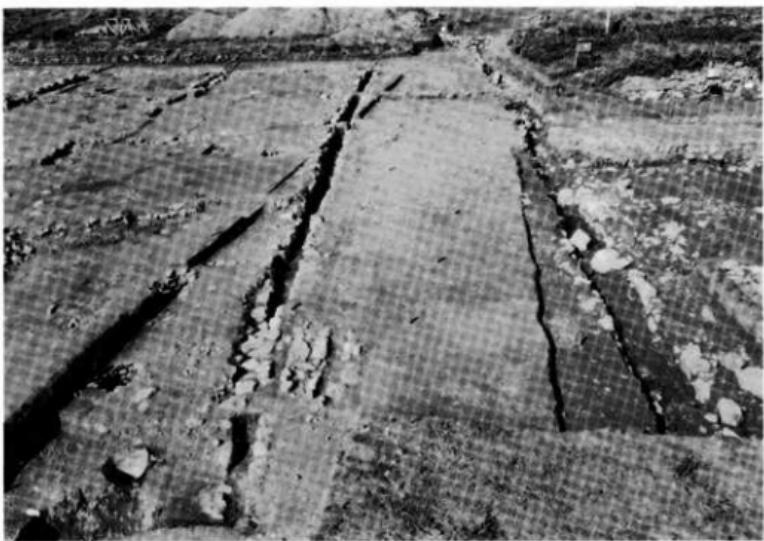
道路 SS1850 東から

SS1850 前述の南北道路 SS495 と直交する東西道路である。幅員は側溝を含めて約 7.5m である。この道路は、断面から判断して3回の改修が考えられる。これは、南北道路の5回に

比べ少ない。また、この道路の最終面の直下から井戸が検出されている。このことから考えてこの東西道路 S S 1850は、南北道路 S S 495 等に代表されるこの谷内の当初の町割時から少し遅れて設定されたとも考えられる。この道路は、すでに述べたように、西端に於て、南北道路 S S 495 に接続している。東は、一乗谷川の氾濫原となっており、橋の存在等の川との関係を示すものは残存せず、不明である。この道路は、川へ向って傾斜しており、その傾斜は、約4%である。

次に、今回検出された東西道路 S S1850に注目してみたい。町割を示す文献の中に、道路の名称と考えられるものがいくつかあり、その一つに「上殿ノ橋ノ通」がみられる。これは、全体から考えて、東西方向の道路だと推定されている。また、今回検出の東西方向道路 S S1850の東正面の山裾の一段高い所の地籍が「上殿」である。これらのことから、この東西方向道路 1850が「上殿ノ橋ノ通」に当ると考えられる。

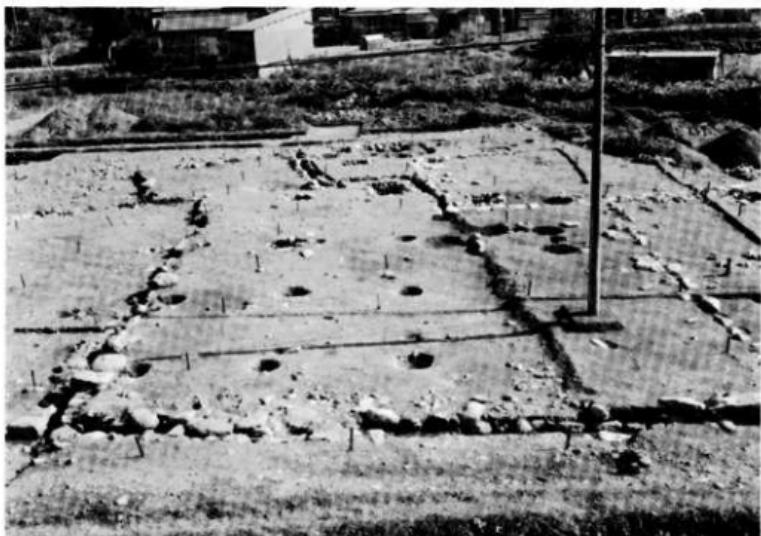
建物 SB1895 西から

S B1895 発掘区中央西よりで検出された建物である。掘立柱跡とみられる 9 個のピットから成っており、一部に柱根を残している。東西約 8.4m、南北約 5.2m の規模を持っている。東西方向の柱間寸法は、約 4.0、4.4m であり、南北方向の柱間寸法は、約 2.6m であって、かなり大きい。或は、この 9 本の柱を基本柱として、その中間には、掘立としない柱を立てた、掘立と礎石立を併用する構造の建物であったとも考えられる。

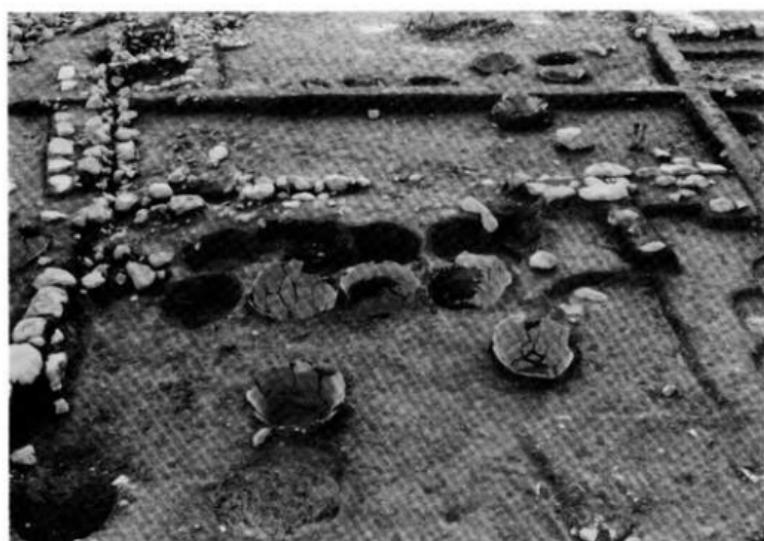
カメ埋設遺構 S X1923 北から

S X1921～1924 越前大ガメ埋設遺構である。S X1921・1924は共に 2 個のカメを並べたもので、S X1922・1923のように 8～10 個並べたものとは性格が異なると考えられる。また、埋設の状態も、S X1921・1922がカメの腰附近まで埋めていたと見られるのに対し、S X1923・1924は肩附近まで埋めていたと見られる等若干異なる。用途としては、多くのカメを並べる S X1922・1923は、貯蔵とか液体を取り扱う職業に係ると考えられるが、正確なことは現在の所不明である。

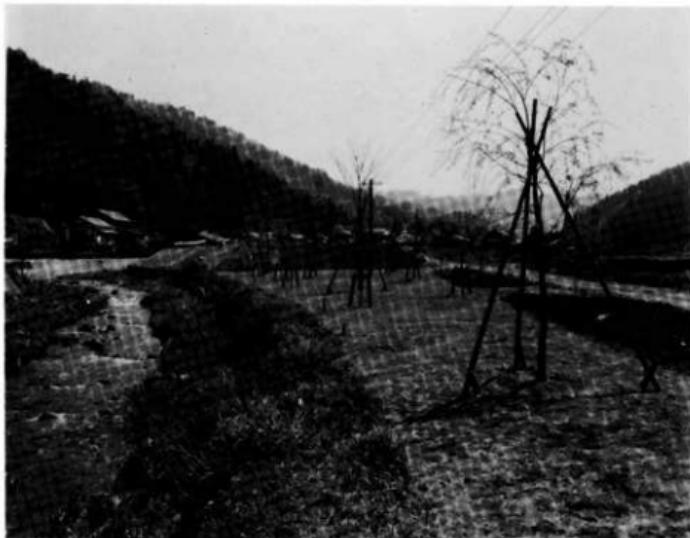
公園センター予定地北側整備状況 北から

朝倉氏遺跡の中央城戸ノ内町赤渕、川久保地係に遺跡見学者のための便益施設公園センター(仮称)が計画されている。センター周辺の環境整備と利用者の休憩緑地をかねて、センターの北側820m²を整備した。厚さ40cm平均で、山砂を盛土整地したのち高麗芝を目地幅3cmで植栽した。また緑蔭と観賞をかねて、要所に高木を植栽した。アカマツ3本、シラカシ2本、サクラ5本、ヤマモミジ2本、シダレヤナギ2本、ケヤキ1本である。

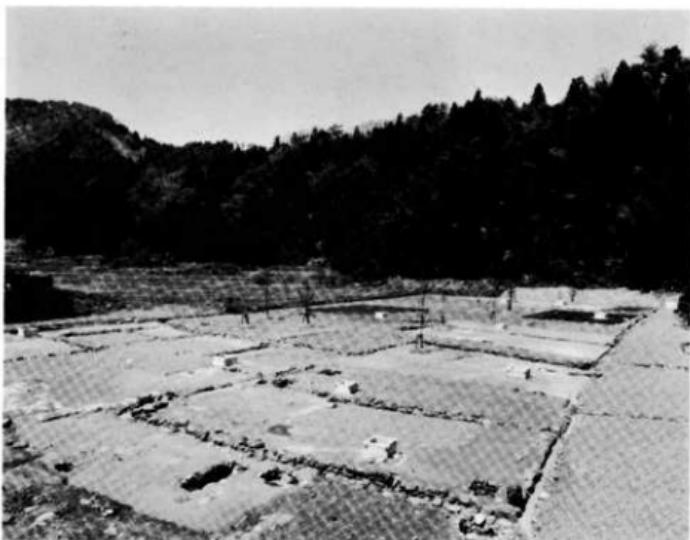
第40次発掘遺構整備状況 東北から

昭和55年度から昭和56年度にかけて発掘した福井市城戸ノ内町奥間野地係の第40次発掘調査地2800m²を保存整備した。基本的には、礎石や溝側石などを露出して展観することにした。

この地区は、幅約7.2mの東西道路を基軸にして、道路や溝によって大きく3~4地区に分けられている。西南側には、南側の区画が不明であるが広さ1100m²ほどの寺院跡と推定される敷地があり、その北や東には、幹線道路や小路に面して間口4.7m~11m、奥行8m~16mの小規模な屋敷跡が並んでいる。

時期の異なる遺構が数層に重って遺存している場合が多いが、上層の遺構を中心に展示修景している。屋敷の配列や区画が分るよう、それぞれ舗装や修景材料をかえて整備した。使用した材料、手法は礎混りソイルセメント舗装、ソイルセメント舗装、高麗芝張である。また道路跡には細砂利を化粧敷した。なお東西幹線道路の西側には、笏谷切石による階段を設けた。

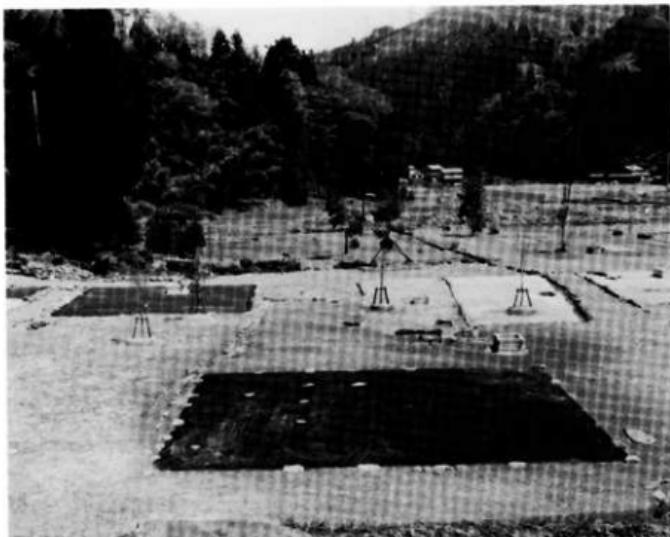
建物跡 (SB1556) 整備状況 南から

屋敷内部に検出された礎石を用いた建物跡は、2.5cm厚の黒色アスファルトブロックで縁どり、碎石を5cm厚に敷き基礎とし、その上にレミファルトを5cm厚で舗装した。また礎石がぬかれていた礎石抜きとり穴や礎石が存在したことが明らかに考えられるところには新に礎石を補充した。

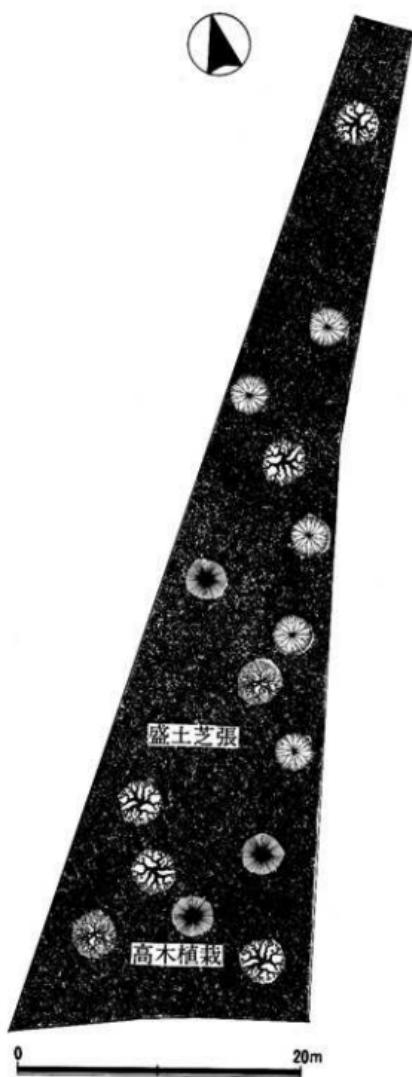
第21図

公園センター北側整備図

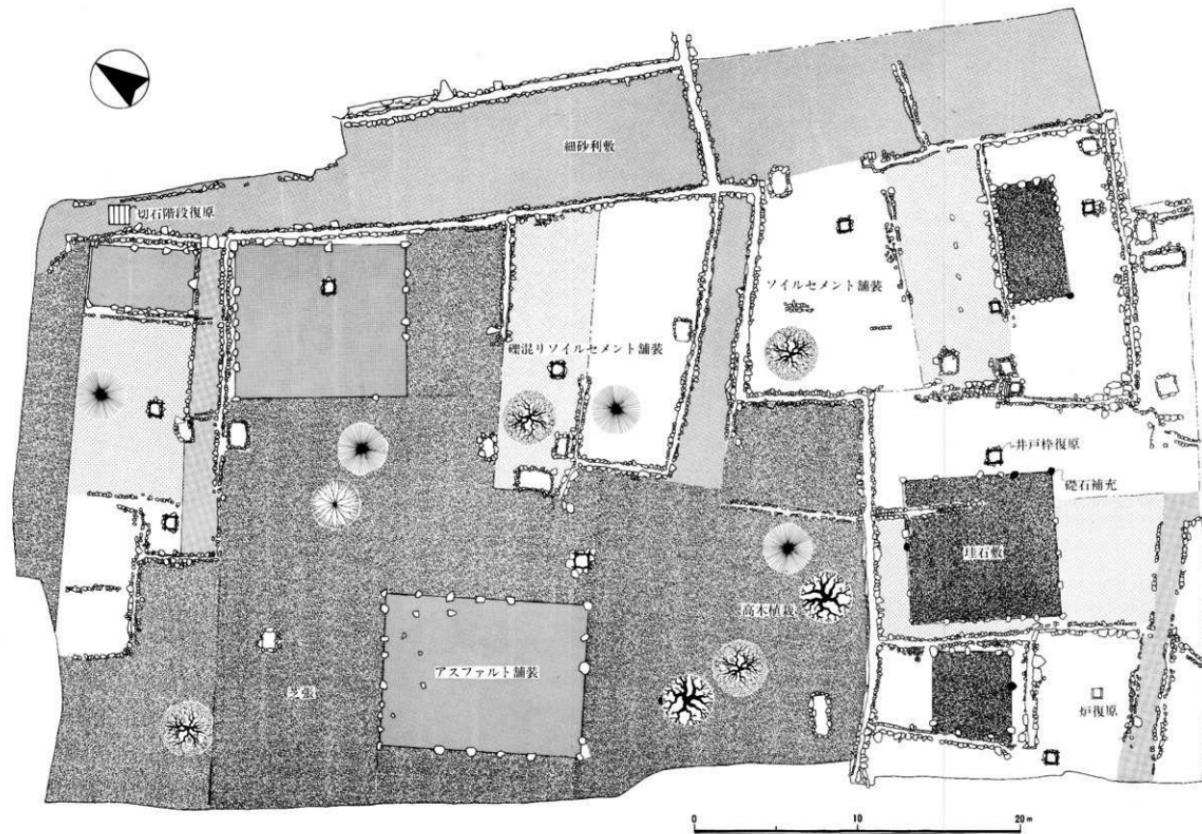
第22図

第40次発掘遺構整備図

下層で検出した礎石建物跡は、一旦うめもどして、真上に同じ大きさで平面的に復原した。縁どりには厚さ2.5cmの茶色アスファルトブロックを用い、内部には7cm厚のソイルセメント基礎の上に、福井県産の珪石をしきならした。

溝は側石を補修したのち、深い溝は下部をうめもどした上、赤色粘質土を用いたソイルセメントでかためて浅い溝とした。石積施設も同じく側石を補修、底はソイルセメントで舗装した。

井戸枠は大きさ956mm×956×432のもの3基と1126mm×1126×500のもの7基を、同じ笏谷石で、往時の手法で復原設置した。また同じ笏谷石で炉跡を復原した。
