特別史跡  
一乗谷朝倉氏遺跡XIV

昭和57年度  
発掘調査  
整備事業概報

福井県立朝倉氏遺跡資料館

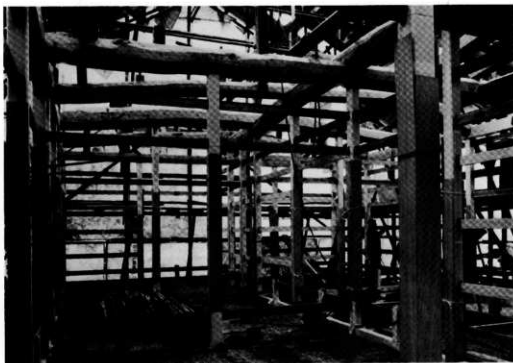
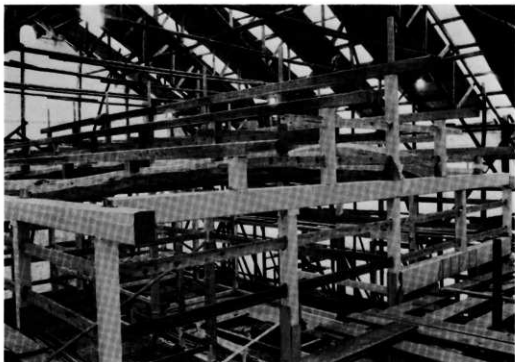
軸部 (南半) 東から

軸部及小屋組 東南から

柱はすべて0.43尺角とし面は $\frac{1}{2}$ とした。柱は礎石にひかり付けた。貫は壁内となる部材の幅をせばめた。桁・母屋・棟木・梁等は古代鎌継とし見え掛りは台鉋仕上を基本としたが化粧貫は銚(やりがんな)仕上とした。また梁丸太は手斧(ちょおな)仕上とした。
