# 特別史跡 一乗谷朝倉氏遺跡 XVI

昭和59年度  
発掘調査  
整備事業概報

福井県立朝倉氏遺跡資料館

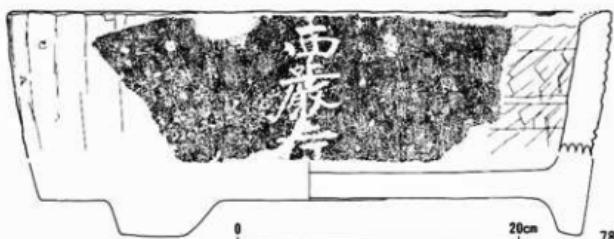
挿図-6

西巣寺銘石製盤

(78)はS D2699とS E2898で出土した盤の接合資料で手焙りとして使用された痕跡が認められる。胴部に薬研彫りで「西巣寺」の銘が彫り込まれている。実在の寺院名が得られたのは44次「極楽寺」銘に次いで2例目である。西巣寺は西山光照寺の末寺とされ、位置は不明であった。今回の発見は調査区奥間野地係及びその付近に西巣寺が存在した可能性を示唆するものと

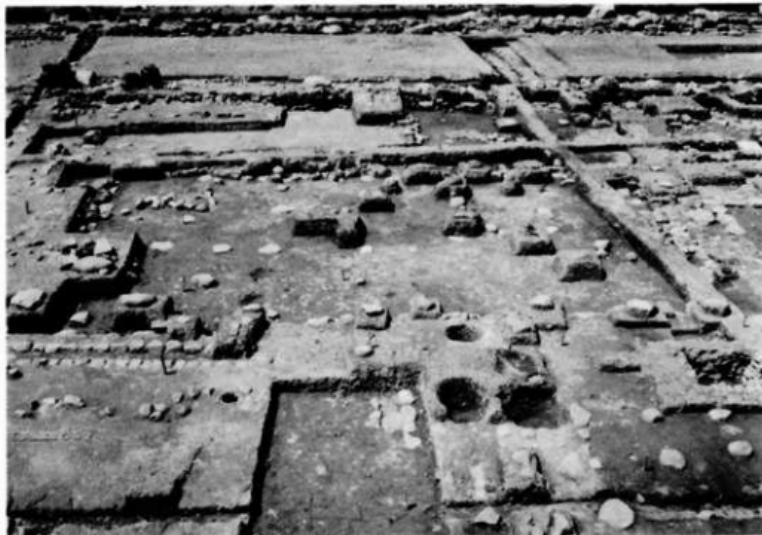
建物 S B 2890 (北から)

**S B2890** 敷地内のほぼ中央で、東西11.43m(6間)、南北6.68m(3.5間)の規模の礎石建物を検出した。建物の北辺には、礎石脇に立石が縁石状に並べられていることや、周囲に、コブシ大の石を帯状に配石していることなどから、これ以上建物は拡がらないものと思われる。溝S D2867は、S B2890の雨落溝と考えられる。礎石面には、多く線刻が施されており、柱据え付けの際の基準竿が、1間=6.25尺から6.3尺のものを用いていたことがわかる。この建物は、同じ時期の遺構より約0.3m深い所に築かれており、その後、青色粘土で一度に埋められ、S B2889が同じ位置に、同じ規模で建てかえられたと考えられる。S E2900も後で掘られている。羽子板、黒漆書きの将棋の駒、蒔絵の櫛などの木製品が、建物西辺部から出土した。

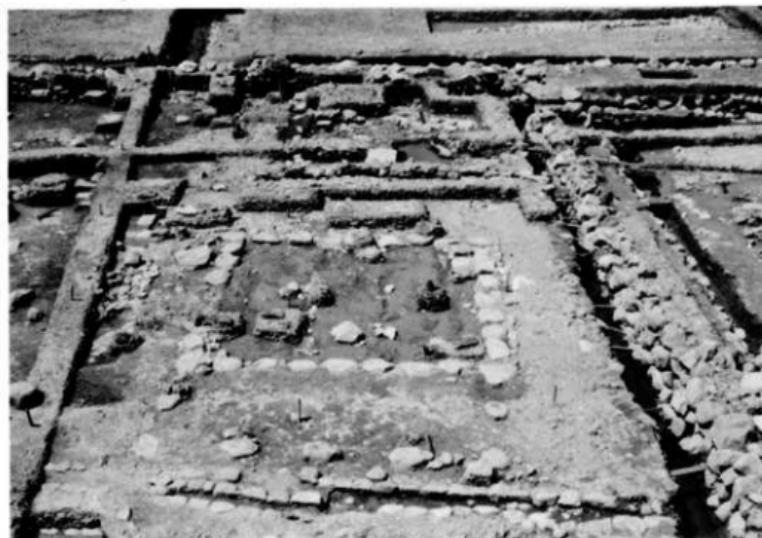
建物 S B 2894 (北から)

**S B2894** 敷地の西側にあり、東西3.78m(2間)、南北5.67m(3間)を測る。2間四方の建物で北へ1間分の庇がとりついている。2間四方の建物礎石は、1間の4分の1づつに線刻が施されており、1間=6.25尺の完数が得られた。建物内には、厚さ0.2m程度に小砂利が敷かれており、その下の黄色土を若干掘りくぼめて、南北方向に4本の根太S X2936が据えられていた。S S2909は、通路で、S D2871は、この建物の雨落し溝である。建物の小砂利層からは、錐4本、ノミ1本、将棋の駒1点などが出土し、倉庫あるいは、作業所であろうと考えられる。

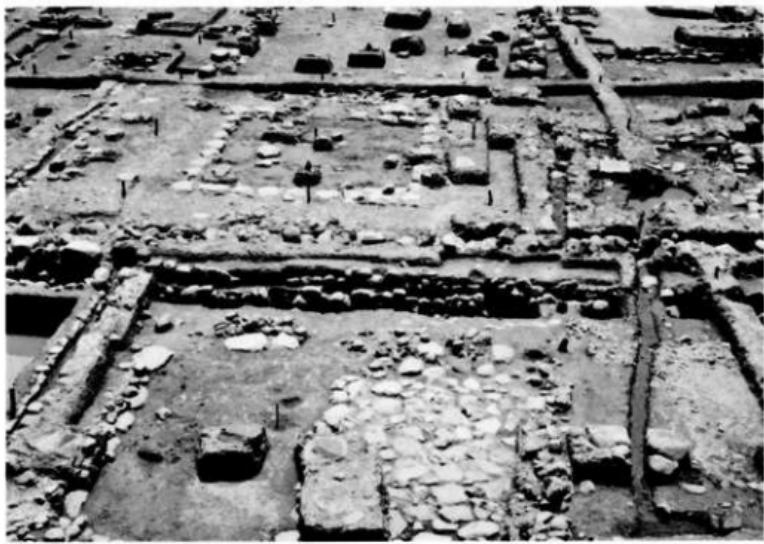
建物 S B 2896  
(西から)

**S B2896** 東西・南北とも約4.8mの方形の建物で、S B2975と同時期のものである。西の一部はS B2975に入り込んでいる。南半は内部に扁平な石を敷きつめている。また周囲に石を積み上げており、周りより床面が低くなっていた可能性が考えられている。

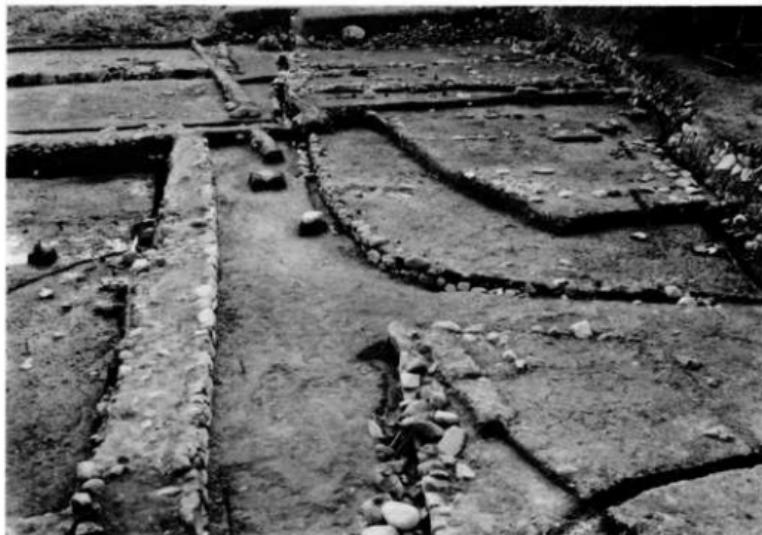
道路 S S 2950 - 2951 - 2952 (北から)

**S S 2950** 南北方向道路で幅は約3mである。東西方向道路S S 2001の西端から北へ延びる。この道路は北で2つに分岐し、一方は西へゆるやかにカーブし山の方へ向う道路S S 2951となり、他はそのまま北へ延び、第46次調査で検出されている大規模な屋敷への進入路となる。この道路は3回の改造がみられ、これは先述の道路S S 2001の中間時に対応し、当初は道路では

**S S 2952** 南北方向道路で幅は約3mであるが、西の屋敷が張り出し、S S 2001との交点附近は少し狭くなっている。道路断面をみてみると、東西方向道路S S 2001と対応しており、北のS S 2950とは異なり、S S 2001同様町割の基本となる道路であったと考えられる。

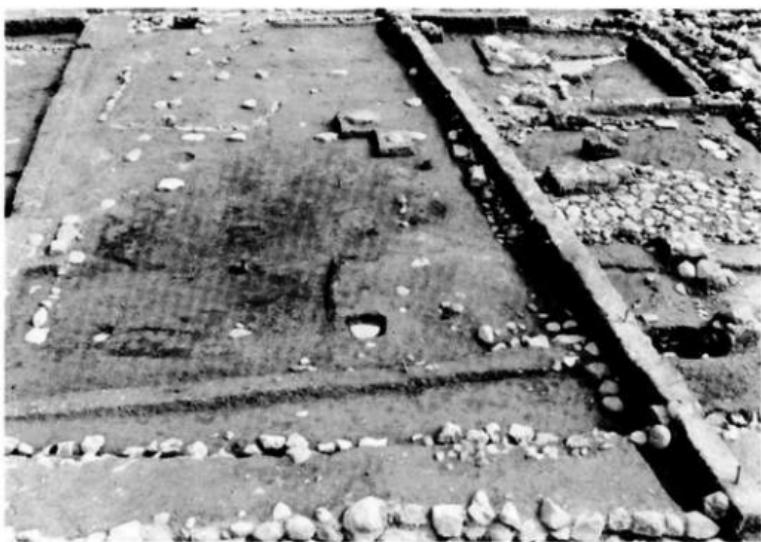
建物 S B 2975・2896 (南から)

**S B2975** 東西約7.9m、南北約15.5mの規模の礎石建物である。この建物は南北に大きく二分して考えることが出来る。南半約6.8mは基本的には土間となっていたと考えられ、幾層もの有機質の堆積がみられる。また東南の一角は一段高くなっていたとみられ、その框の一部が残っている。内部にはほとんど礎石がみられない。これに対し、北半8.7mは内部にもかなり礎石が配されており、床を持つ構造と考えられる。基本となる柱間寸法は6.25尺と考えられる。

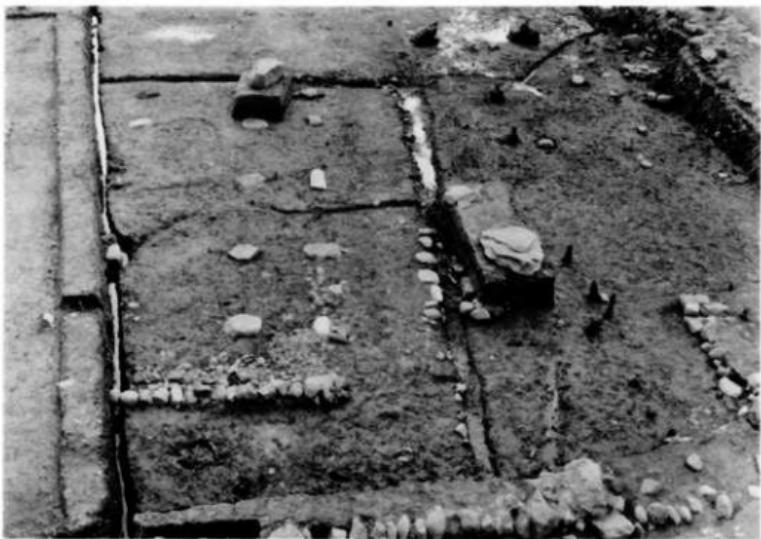
建物 S B 2976 (北から)

**S B2976** 全体規模は明らかでない。南北約7.2m程である。基本となる柱間寸法は6.2尺と考えられる。前述したS B2975等の遺構に先行する建物で、南と西に雨落しの溝S D2959・2960

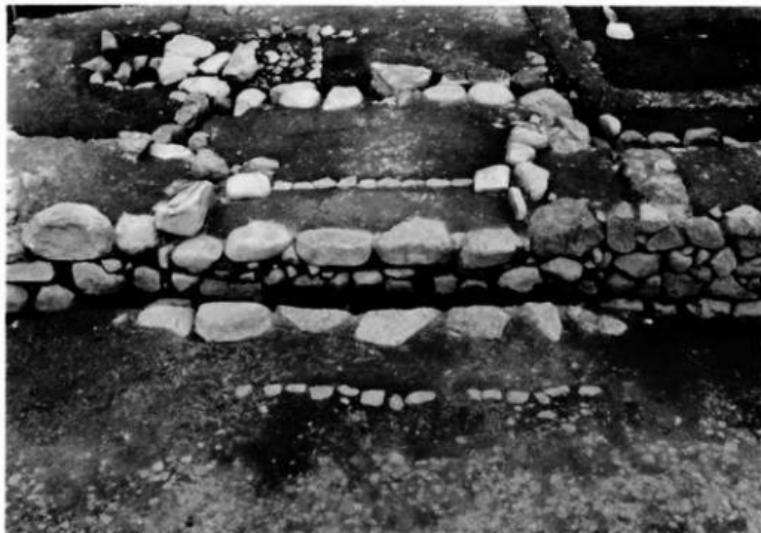
門S 1 2988 (南から)

**S I 2988** 土壘S A2881に開かれた門である。土壘の開口間口は8尺であり、門の建物間口は7尺である。柱を2本とする棟門型式の構造である。蹴放を受ける狭間石も良く残っている。土壘の石垣の積み方から当初は間口10尺であり、これを改修し、高さを約0.3m上げ、8尺に縮少したことが推定される。
