特別史跡  
一乗谷朝倉氏遺跡 XX

昭和63年度  
発掘調査  
整備事業概報

福井県立朝倉氏遺跡資料館

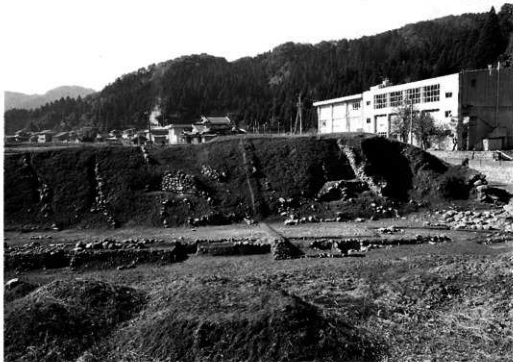
土塁 SA 3631 (北から)

**土塁 S A 3631** 東側の山麓から北西の方向にほぼ直線的に105m伸び一乗谷川に達する。幅は基底部で16mを計るが、上端部は、削平と風化で最大で3mしかない。西端の幅は、石列 S X 3668・3667などから北に扇状に広がり約22mあったと推定される。高さは、北側道路面から6m、南側の濠の対岸からは4m、濠の底からは7.5mある。土塁の勾配は、外側、内側とも45°前後で後の軍学書にいう「矩勾配」になっている。

土塁の構築方法については、土塁を横断するトレンチを2本入れて調査した結果、土塁基底部にあたる茶褐色層の上面はほぼ平らで、その上に砂利や砂質土が3～4層、高さ1.4～1.6m、幅5.5～7.5mにわたって盛られ、土塁内寄りは基底部から山土を盛り上げていた。このことからまず土塁を築くための基底部を平坦にし、濠を掘ってその土を盛り上げ、東の山裾を削って土を運び盛り上げたと推定される。土塁を築くにあたっては一層一層の土層が厚く、版築のような技法は用いていない。また、100mにわたって一度に築き上げることは困難なので、5～10mのブロック単位に盛り土している。それはS X 3669～3674にみられる土塁を横断する一連の石垣から判断された。石垣S V 3652～3654も縦方向ではあるがそうした石垣の可能性もある。この築造法は、下城戸でも見られた。

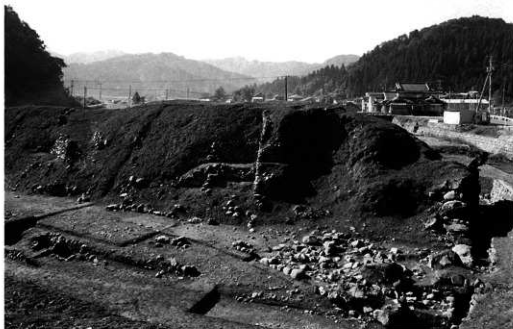
土塁 SA 3631 (北西から)

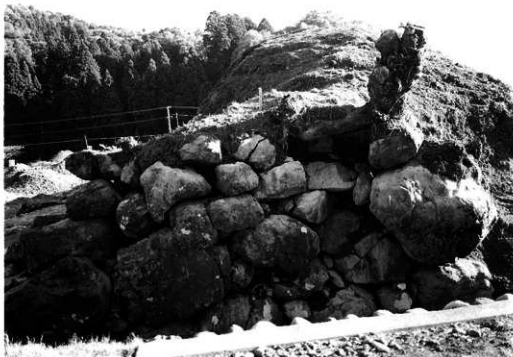
土塁 石垣 SV 3651 (西から)

土塁の西端は石垣 S V 3651が築かれている。

石垣は、かなり傷んでおり南半分と上半分を欠き、残存する石垣も大きく迫り出している。確認できる高さは2.5mであるが、築造当初は土塁の上端まであったと考えられる。1.7m×1.1m程の巨石も使用しているが、下城戸の石垣より小振りである。土塁前面にも石垣S V 3657・3658が積まれている。しかし、濠の中に崩落している石の量からして全面に石垣が積まれていたとは考えられない。土塁盛土部分の下寸が石垣となっていたのではないだろうか。また、石垣といっても裏込めがほとんどなく、表面の1石分を伴石風に積み上げただけである。土塁の内側東寄りの一部にも、小振りの石を垂直に積み上げた石垣S V 3659になっている。

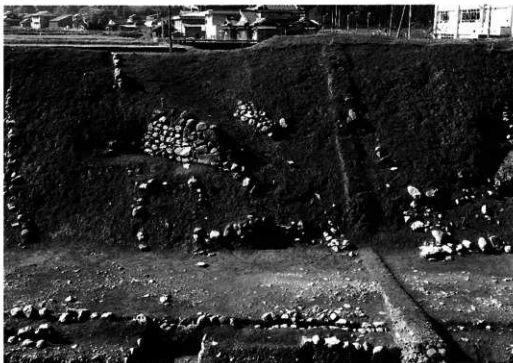
石垣 SV 3655・SV 3656 (北から)

土塁の内側西よりで土塁に昇降するための坂らしき跡が見つかった。石垣S V 3655・3656に挟まれたところがそれである。幅が1.5m、現存長は3m、勾配は約30°である。

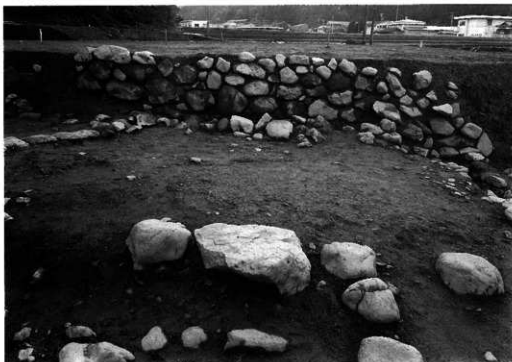
土壘 石櫃 SV 3659 (北から)

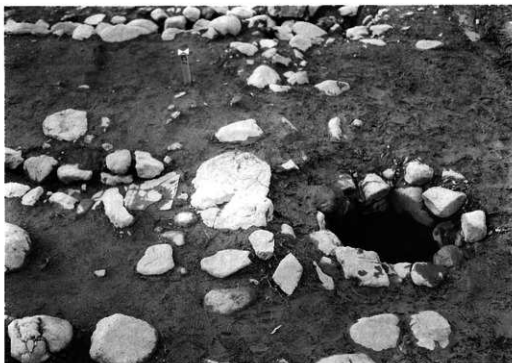
井戸 SE 3643 (北から)

**井戸 S E 3643** 道路の東端近くで見つかった。この井戸も直径60cmと小さく、周辺に石敷があり、洗い場と思われる。ここからの排水は暗渠S Z 3665を通して溝S D 3637に流れ出る。

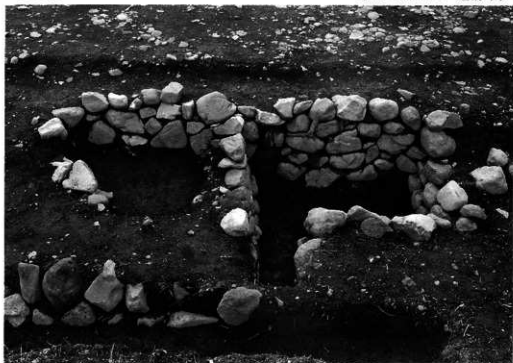
石積施設 SF 3644・3645

(北から)

**石積施設 S F 3644~3647** 北側の屋敷の溜枘で北の面がすべて壊されているが、1.5m×1.2m、深さ0.7m程である。S F 3644は、S F 3645の西壁を壊して造りなおしており、S F 3647を除いて障壁3622の下層にある。

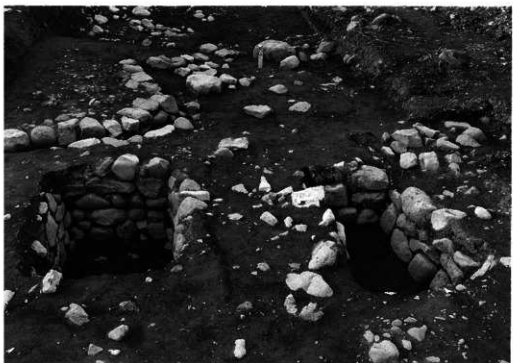
石積施設 SF 3648・3649

(西から)

**石積施設 S F 3648・3649** 道路S S 3650の中央付近北にある石積み施設で2基平行に並んでいる。S F 3648は長辺が2mとやや大きく平面形が逆L字状になる。

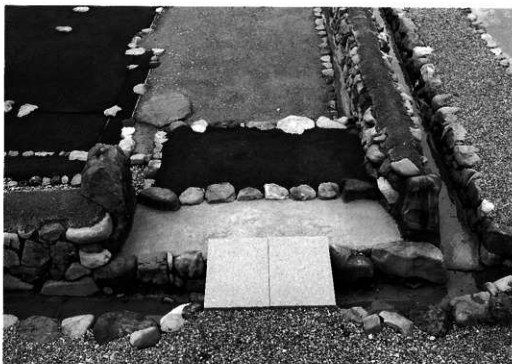
医師屋敷の門と踏石 (北から)

**礎石復原設置工** これまでの出土例に割い幅0.6m、長0.9m、厚0.12mの凝灰岩(笏谷石)製

の踏石を復原作成し、これを2枚セットで出入口の溝上に設置した。

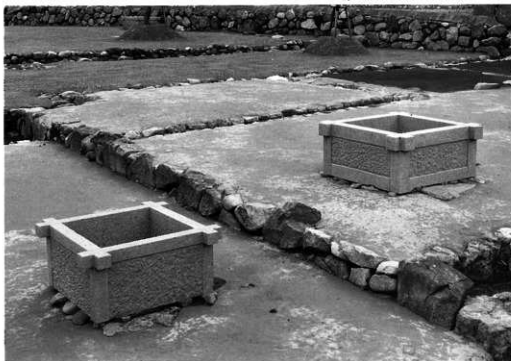
井戸枠 (2種)

**井戸枠復原設置工** 井戸の径によりこれまでの出土例から2種の凝灰岩(笏谷石)製井戸枠を復原作成し、これを設置した。

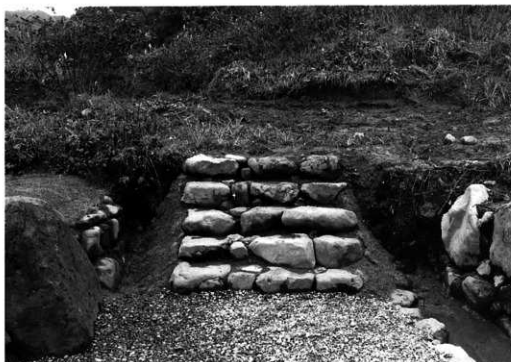
昇降用石段 (南北方向道路から)

**昇降用石段作成工** 南北方向の道路を見学者の園路として利用するため、南端に径0.2~0.3m程の石を用いて5段の石段を作成した。
