藤原宮大極殿院の調査（飛鳥藤原第210次） 記者発表資料

独立行政法人国際文化財機構 奈良文化財研究所
都城発掘調査部（飛鳥・藤原地区）

所在地：奈良県橿原市醍醐町

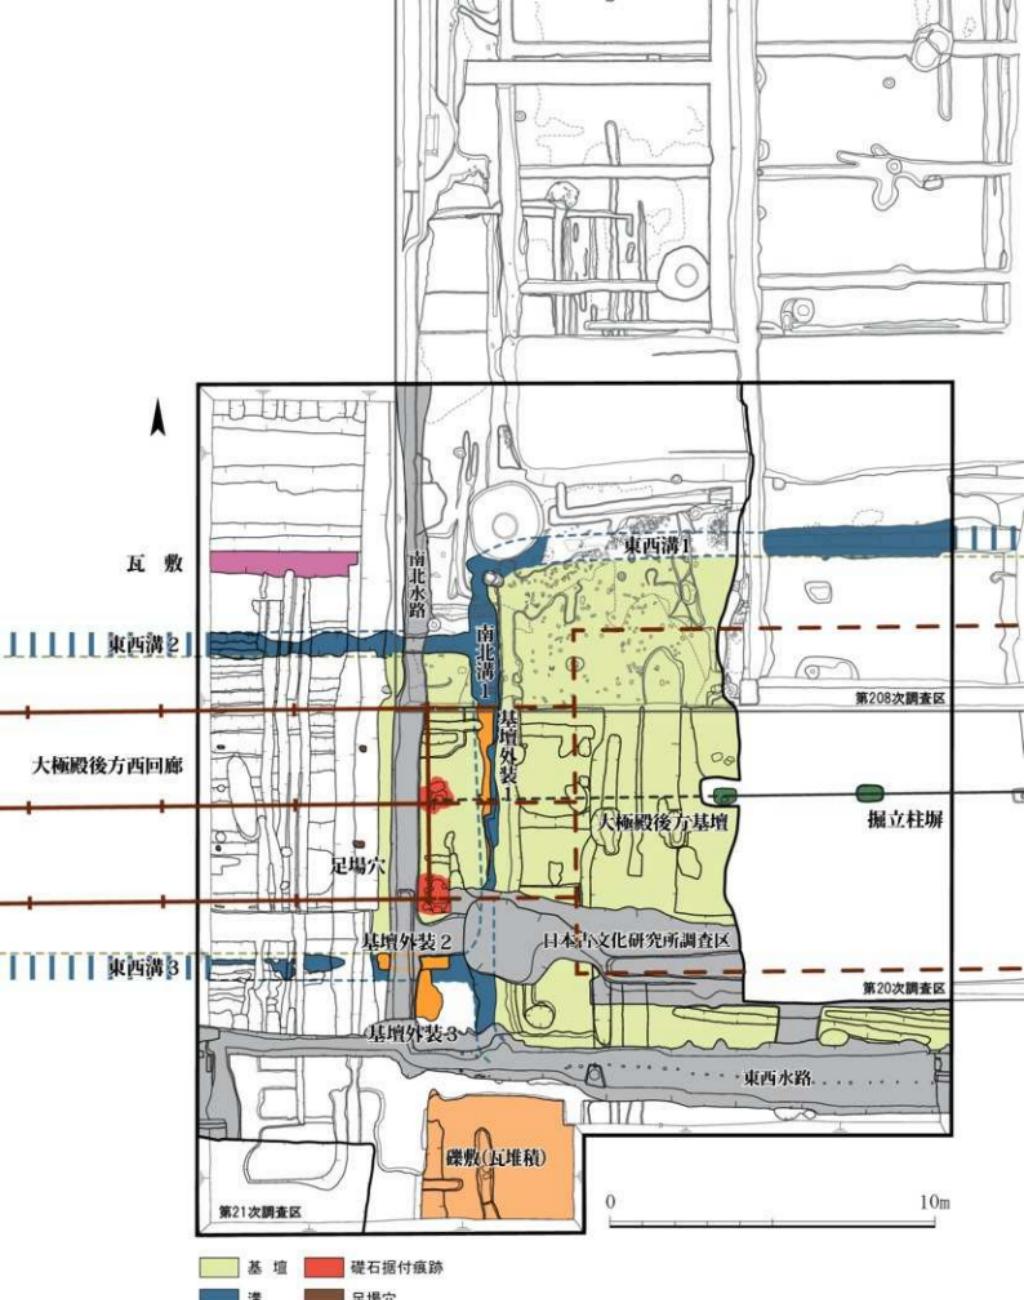
図2 飛鳥藤原第210次調査遺構平面図（1：150）

大極殿後方基壇 第 208 次調査で一部検出していた大極殿後方基壇を東西約 14.0m 分、南北約 15.0m 分検出した。後述する宮造営期の排水溝(南北溝 1・東西溝 1)に囲まれた内側が基壇の範囲であり、基壇の南辺は後世の東西水路で壊されている。残存する基壇土は厚さ約 0.5m で、基壇の上面は小学校の建設などによって大きく削平されている。基壇土は黄橙色砂質土・暗褐色砂質土を版築状に積み上げて造成しており、積土の中に拳大の礫を多く含んでいる。なお、基壇の上面で明確な礎石据付痕跡は検出していない。

大極殿後方西回廊 調査区中央部で回廊の棟通りおよび南側柱通りの礎石据付痕跡を各 1 基、合計 2 基検出した。これらは大極殿後方西回廊の東端の礎石にあたり、梁行柱間は約 2.9m(10 尺)である。礎石据付痕跡は直径約 1.0m で、人頭大の礫や凝灰岩を根石として用いる。凝灰岩は二上山産出の凝灰角礫岩で、板状に加工されたものを据付穴脚部に据えている。回廊基壇は東西約 3.4m、南北約 9.2m 分を検出した。残存する基壇土は厚さ約 0.1m で、その大半が後世の耕作によって失われている。黄橙色砂質土・暗灰色砂質土を版築状に積み上げて造成している。

南北溝1 幅約0.8m、深さ約0.3mの南北方向の素掘溝である。第208次調査と合わせて合計14.3m分を検出した。北端で大極殿後方基壇に沿って東に折れ、後述の東西溝1に接続する。大極殿後方基壇の西辺と後方西回廊基壇の東辺を画する、基壇造営時の排水溝とみられる。なお、南北溝1の南端は後世の東西水路で壊されているが、水路以南へはのびないことを確認した。検出には至らなかったが、本来は大極殿後方基壇南辺を画する東西溝が存在し、基壇西南隅で南北溝1に接続していたと考えられる。

基壇外装 1 凝灰岩の破片を含む南北方向の溝状遺構を、後述する南北溝 1 の上位で検出した。幅約 0.3m、南北約 5.0m 分を検出している。凝灰岩は二上山産出の凝灰角礫岩を主体とする。大極殿後方基壇と後方西回廊基壇を画する、基壇外装の抜取痕跡とみられる。

基壇外装 2 凝灰岩の破片を含む東西方向の溝状遺構を、後述する東西溝 3 の上位で検出した。幅約 0.4m、東西約 2.2m 分を検出している。凝灰岩は二上山産出の凝灰角礫岩を主体とする。大極殿後方西回廊基壇の南辺を画する、基壇外装の抜取痕跡とみられる。

基壇外装 3 基壇外装 2 の南で薄く凝灰岩片が貼り付く遺構を検出した。南北方向に広がり、その範囲は東西約 0.4m、南北約 1.6m である。凝灰岩は二上山産出の凝灰角礫岩を主体とする。

東西溝1 幅約0.8m、深さ約0.3mの東西方向の素掘溝である。第208次調査区で約14.0m分を再検出した。大極殿後方基壇の西北隅で先述の南北溝1に接続する。大極殿後方基壇の北辺を画する、造営時の排水溝とみられる。

東西溝2 第208次調査で検出した幅約0.6m、深さ約0.2mの東西方向の素掘溝である。第208次調査と合わせて合計約8.0m分を検出した。東端で南北溝1に接続する。大極殿後方西回廊の北辺を画する、造営時の排水溝とみられる。

東西溝3 幅約0.6m、深さ約0.3mの東西方向の素掘溝を約8.0m分検出した。東端で南北溝1に接続する。大極殿後方西回廊の南辺を画する、回廊造営時の排水溝とみられる。

掘立柱塀 調査区中央部に存在する東西方向の掘立柱列のうち、2基の柱穴を再検出した。柱穴の大きさは東西約0.8m、南北約0.4mである。大極殿後方基壇および後方回廊の造営中に、大極殿の後方を一時的に区画した塀と考えられる。

足場穴 大極殿後方西回廊周辺で直径約0.2mの小穴を合計4基検出した。大極殿後方西回廊の造営にともなう足場穴とみられる。

瓦敷 調査区西北部で、幅約0.9mで東西方向にのびる瓦堆積を約4.8m分検出した。礫敷の直上に存在し、藤原宮廃絶後の土地利用の中で人為的に敷かれたものとみられる。

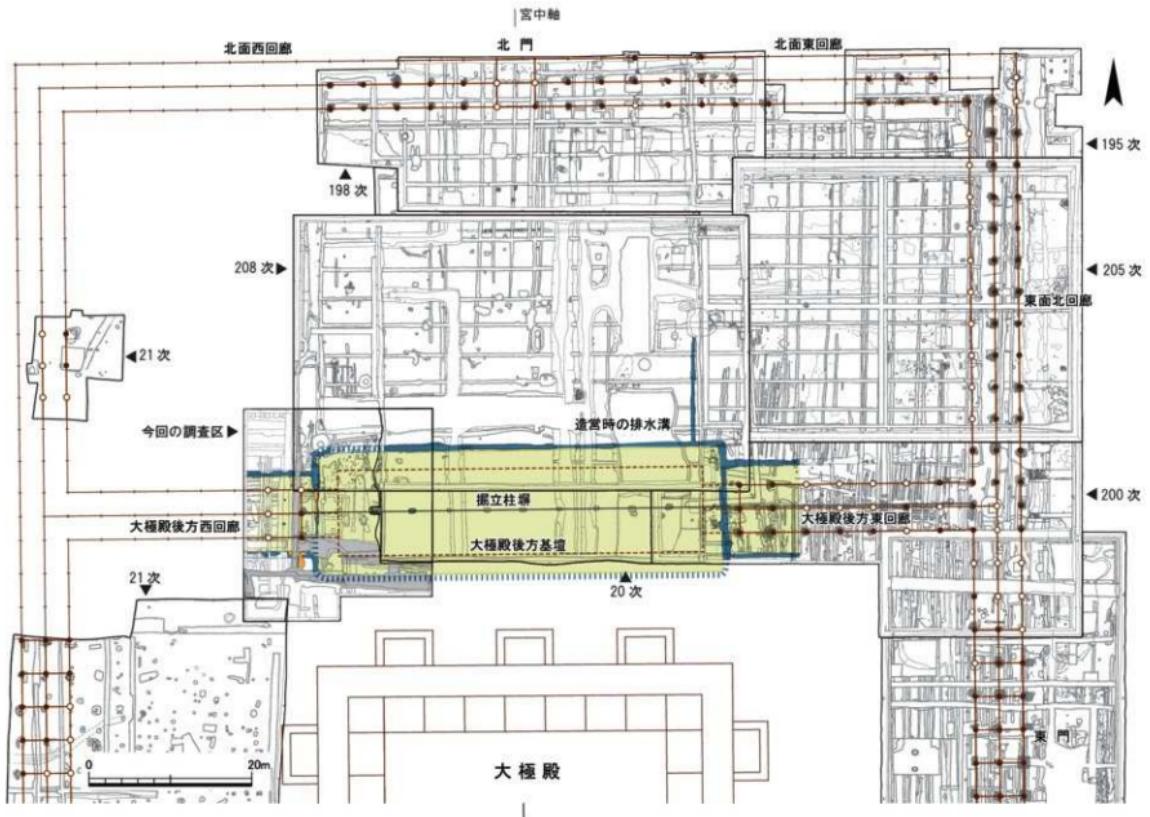
図3 大極殿院北部における既往の調査と今回の調査（1：600）

第 208 次調査および今回の調査成果から、大極殿後方基壇の規模が判明した。復元される大極殿後方基壇の平面規模は東西約 50m、南北約 16m で、大極殿後方回廊基壇から南北に約 3 m ずつ張り出す構造をもつ。基壇の周囲には凝灰岩の切石を用いた外装がほどこされていたとみられる。加えて、大極殿後方基壇周辺には多量の瓦が堆積していたことを既に確認している（第 20 次・第 208 次）。こうした周囲の遺構の状況から、大極殿後方基壇上には瓦葺きの東西棟建物が存在したと判断できる。建物の規模や構造の詳細については情報を得られていないが、基壇の規模を踏まえると、大極殿後方回廊よりも梁行の大きい建物であったと考えられる。

これらの成果をうけ、今年度は、大極殿後方基壇と後方西回廊の規模と構造、およびそれらの造営過程の解明を目的として調査をおこなった。なお、今回の調査区はその一部が第 20 次調査区・第 21 次調査区・第 208 次調査区と重複している。

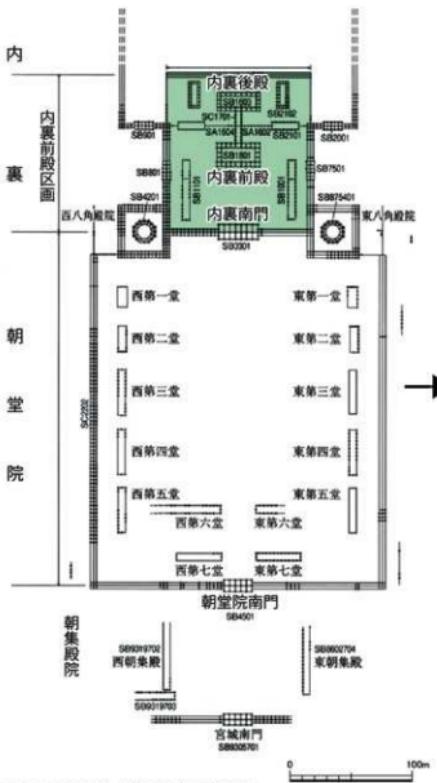
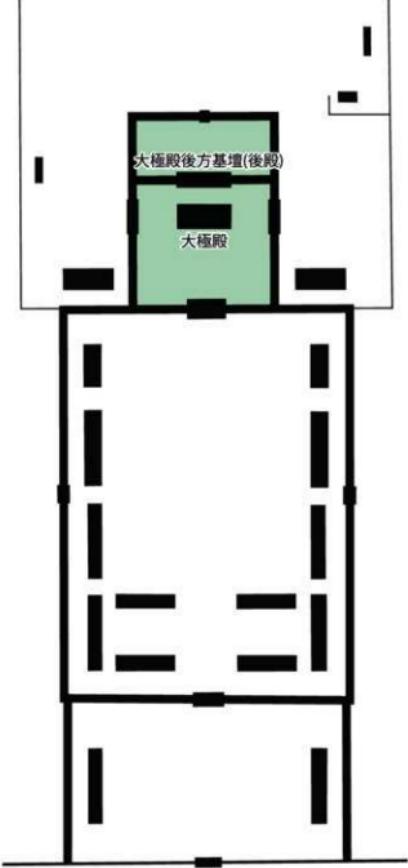
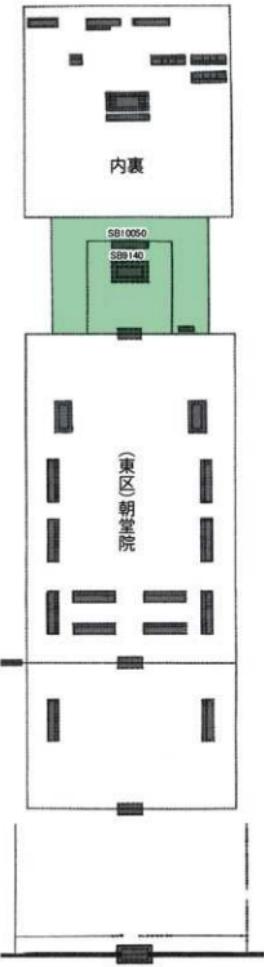
図4 宮中枢部の構造と変遷 (1 : 4,000)

今回の調査により、大極殿後方基壇および後方回廊の構造が確定した。大極殿院の北部を区画する構造は前期難波宮内裏前殿区画と共通するが、藤原宮大極殿院では、区画の内部に建物は造営されていない（第 205 次・第 208 次）。一方、大極殿後方基壇上に推測される建物の機能に関する手がかりは得られていないものの、基壇から復元される建物の平面規模や、大極殿との位置関係から、平城宮東区第 I 期正殿 SB9140 の後殿 SB10050 に相当するものとみられる。すなわち、大極殿後方基壇上の建物は大極殿後殿、後方回廊はそれに取り付く軒廊と考えられる。以上のように、前期難波宮から藤原宮、平城宮へ続く、古代日本の宮都構造の変遷を考える上で重要な成果を挙げることができた。
