1. 本書は、昭和61年10月15日から10月30日まで発掘調査を実施した、岐阜県高山市総和町1丁目83番地国分寺境内の発掘調査報告書である。岐阜県遺跡台帳には「飛驒国分寺塔跡（G12T00595）」として掲載され、また塔の心礎は国の史跡に指定されている。

本年、文化庁の補助を受けて本堂及び三重塔の防災工事（自火報、放水銃、貯水槽）が計画され、境内東北にある駐車場用地の貯水槽が設置される区域を調査した。

## 飛驒国分寺発掘調査報告書

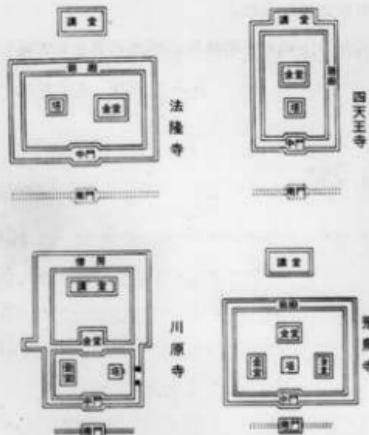
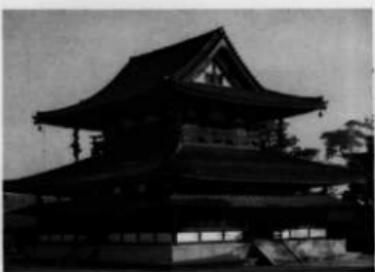
挿図1 伽藍様式

仏教が伝来してから、畿内には40数箇所を超える寺院が諸豪族によって建てられ、仏教信仰の外觀を飾った。豪族の間だけで信仰され、病気平癒とか君親の幸福を祈る、現世利益の目的で崇拝されていた。堂塔伽藍の整った大規模な寺院は、崇峻天皇の5年(592)に佛堂と歩廊とを起工し、推古4年(596)に塔が竣工した飛鳥寺である。発掘調査により伽藍配置が明らかになり、挿図1でわかるように塔を中心北方と東西に金堂がある。この形は高句麗の清岩里庵寺跡にその前例が見られる朝鮮直摸の形式である。

飛鳥寺と並んで伽藍を競ったのは法隆寺であり、聖德太子創建による。この建物は天智9年(670)に焼け、四天王寺式伽藍配置(挿図1)をもっていたことが発掘調査によって昭和15年明らかになった。位置は若草伽藍跡といわれるところで、東院附近斑鳩

宮に隣接する。現法隆寺は、焼失後寺地を変えて建てられたもので法隆寺式伽藍配置をもち、塔と金堂とが左右に並びその北に講堂を配する。

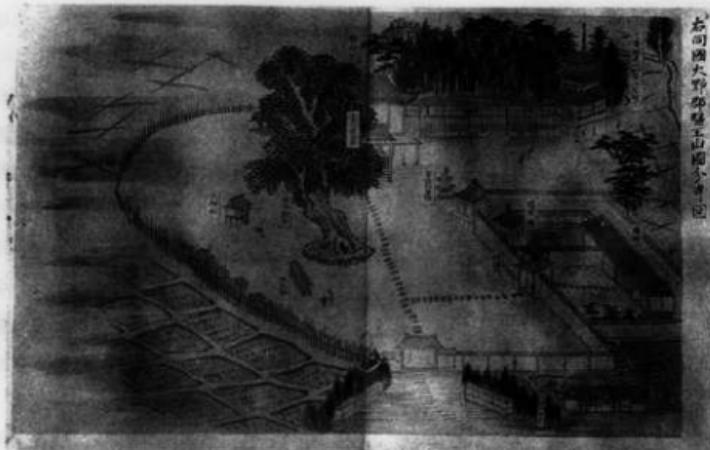
図版3 天明5年(1785)庫裡焼失前の境内図  
(一宮水無神社藏飛州志附録)

調和を図りながら桃山時代の新意匠を加味して改造を加え、統一ある堂となった。また、塔は図版3でわかるように本堂と回廊で結ばれており、文政の移築（現在地）の際に回廊が取り去られたのであろう。

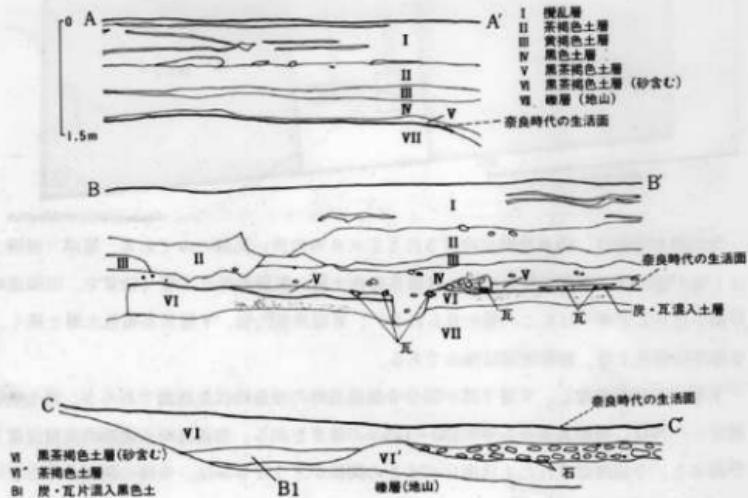
挿図3 土層断面図

発掘調査範囲は、防火水槽が設置される  $6 \times 6$  m の狭い区域のみである。層序（挿図3）は I 層が擾乱層（昭和の埋立て）、II 層茶褐色土層、III 層黄褐色土層（粘質で、旧国道41号線をはさんで東方にこの層が見られる）、VI 層黒色土層、V 層黒茶褐色土層と続く。VI 層黒茶褐色土層、VII 層礫層は地山である。

V 層に瓦片が分布し、V 層下部が国分寺創建当時の奈良時代生活面であろう。現生活面推定レベルは、現地表面から平均130~145cmの深さを測る。創建当時の建物の基壇位置及び高さと、今回確認された生活面レベルとの関係がどうなるかは、今後の調査を待たなければ

調査区の北端に瓦片を多く含む集石が2箇所認められ（挿図4）、地表からP1は158cmの深さ（西側）、P2は131cmの深さ（東側）を測る。また東に隣接して深さ60cmのピットP3がある。その間隔は約2mであるが、礎石の根固め石、または礎石抜き取り痕跡なのは判断できず、さらに周辺を拡大調査しないと、わからない。P1は80×120、深さ31cmで、上部に川原石が覆い、軒丸瓦片、平瓦片が混じる。下層になると瓦片は減少する。P2は90×100cm深さ62cmで、円形をなす。平瓦片が上層の円碟中に混じる。下層になると瓦片は減少する。中央部で北に向って地山が傾斜しているのか（挿図3のC-C'の断面で観察される）。地山上層のVI層、VII層については奈良時代の表土層と考えられる。

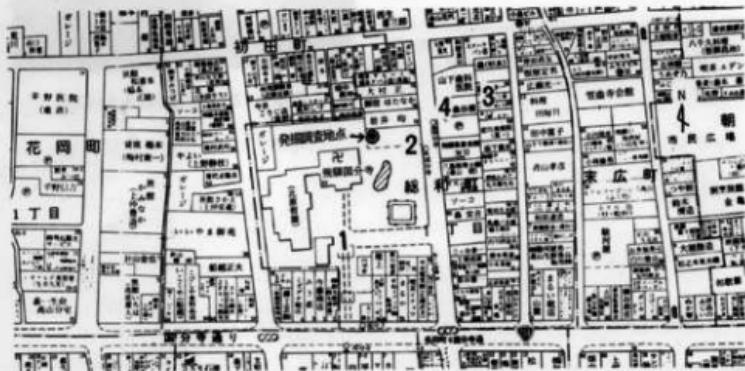
挿図5 瓦発見地点

過去において工事中、瓦等が発見された例があるのでその位置を挿図5に記した。

- ① 国分寺庫裏南東角に公衆便所を作る際、深さ約1mから多量の瓦片を包含する層が確認された。
- ② 国分寺境内東北角の駐車場にある樹木を除去する際、深さ約120cmぐらいの所から瓦片の包含層を確認。また第III層が同レベルで広がっているのが見られた。（昭和61年）
- ③ 総和町1丁目50番地「あんらく亭」下水道工事中に軒丸瓦片、丸瓦片、平瓦片を多く発見。（昭和61年）
- ④ 桑谷屋工事中に軒丸瓦片、平瓦片が発見されている。

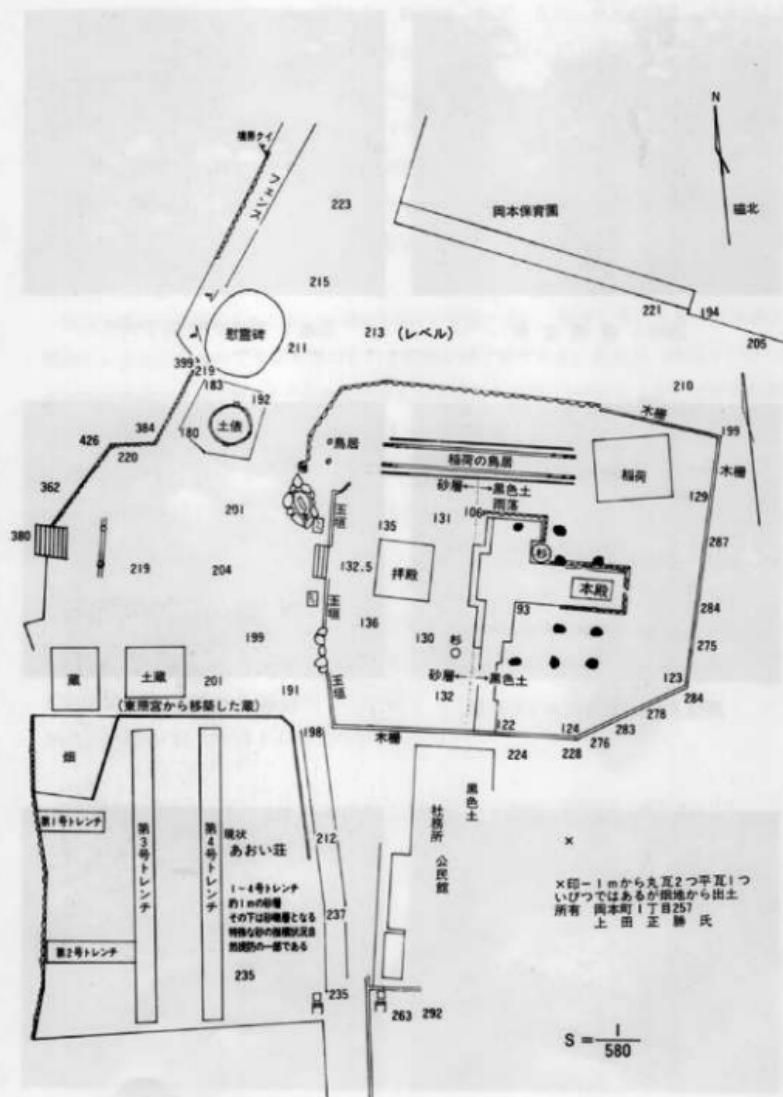
挿図8 辻が森三社境内礎石位置図

また、国分尼寺について大正時代、押上氏による辻が森三社境内地の礎石発見は周知の事実であるが、最近新しい礎石も発見されているのでここに境内全体測量図を掲載する。

(挿図8) 辻が森周辺地区においての建物新築に伴い、昭和55年11月、昭和60年11月、土層調査を行った。その結果昭和55年調査時には深さ80cmのレベルで黄褐色土を敷きつめた面を確認。遺物は、見られなかった。昭和60年時には、苔川の自然堤防であろうか、約1mの深さで砂層が堆積し、以下地山となっていた。辻が森周辺から発見されている軒丸瓦は、国分寺境内から発見されているものと同一であり、国分寺と国分尼寺との関係を解明する上で重要である。

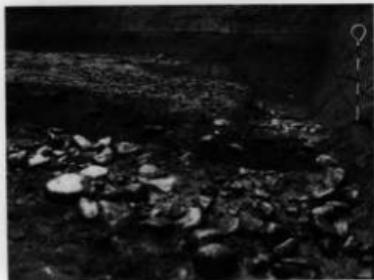
図版8 推定生活面の下部礫層

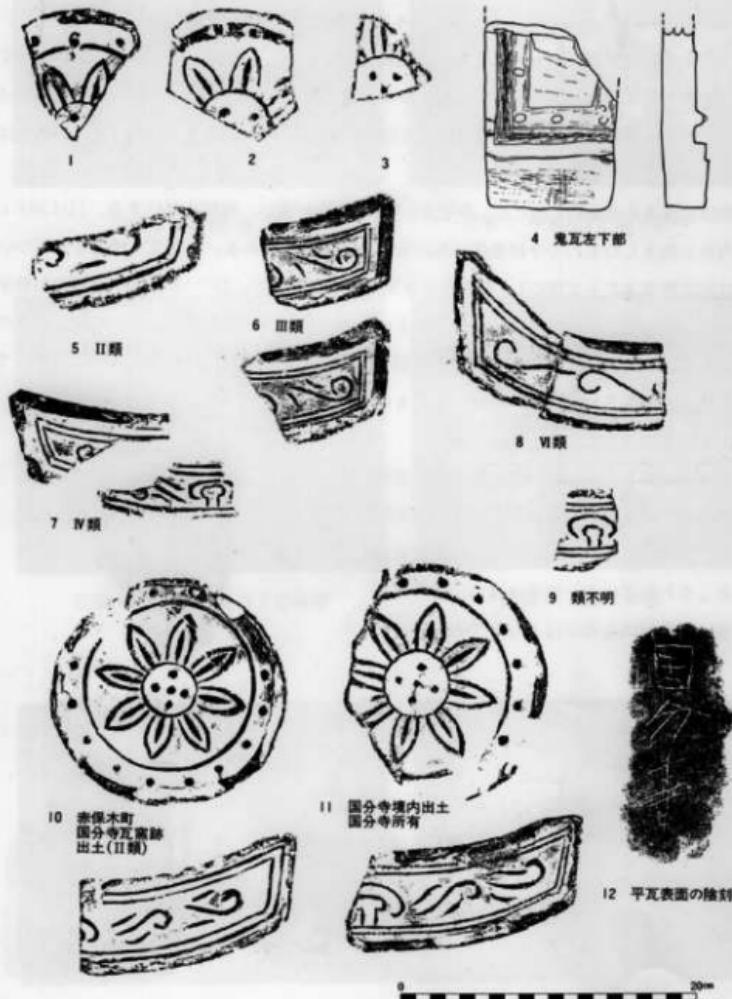
挿図9 出土軒丸瓦、軒平瓦拓影（1～9 発掘による出土、10赤保木窯跡出土、11～12国分寺所有瓦）

今回の調査で検出した瓦類は、軒丸瓦、軒平瓦、鬼瓦、丸瓦、平瓦の破片、須恵器の破片などがある。このうち、丸瓦、平瓦が多数を占める。軒丸瓦（挿図9）は7点の破片が検出された。単弁8弁連華文で、弁（3.5cm）と子弁は凸線で表わされ、子弁がわずかにふくらみをもつ<sup>(1)</sup>。中房は径4.5cmで1+4の蓮子をもつ。外区内縁に珠文があり、その数は国分寺瓦窯跡から出土した軒丸瓦と同様16個である。直徑約15cmと推定、焼成は硬く灰色を呈するものと、焼成が悪く黄色がかかる軟質のものとがある。2は弁3.5cm、中房4.5cmで、外区突帯に珠文が配されるところが違っている。焼成は悪く、表面は黒色、胎土は黄色がかり軟質である。

10は赤保木の窯跡のものだが、中房が3.5cmで寸法が違い、種類を異にする。11は過去に境内から出土したもので今回発掘のものと中房が同寸法である。軒丸瓦（挿図9）については均正唐草文を主文様にし『飛驒国分寺瓦窯発掘調査報告』（1975）による7分類の形態中II、III、IV、VI類と同様のものがある。I～IV類は唐草に子葉を持ち、V～VII類は唐草のみである。I～IV類は国分寺瓦窯跡中初期の焼成で、V～VII類は最終期の窯内に遺存していたことが講査されている。焼成がよいものと、悪いものが混在する。

鬼瓦（挿図9-4）が1点検出され、左側下部のみである。周縁に突帯を設け珠文を配する。厚みは3.2cm、裏面は織目の叩きが全面におこなわれている。焼成は良い。須恵器は35点、8世紀のものがほとんどである。

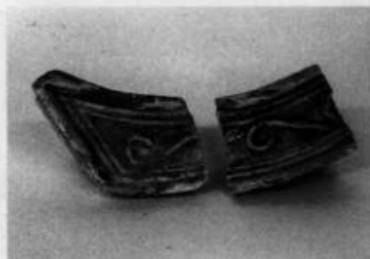
図版18 VI類

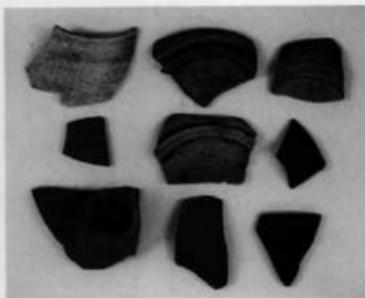
図版24 須恵器（拵図10）

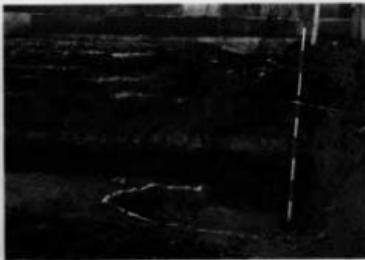
図版27 土層断面図
