TAKAYAMA CASTLE

高山城跡発掘調査報告書 III

岐阜県高山市教育委員会

1. 本書は、平成7年8月1日～11月末日に約600m²の現地発掘調査をした「高山城三之丸堀跡」の発掘調査報告書である。高山城跡は昭和31年9月7日、岐阜県の史跡に指定され、所有者は国有地、高山市、民有地であり、高山市が全体を管理している。所在地は城山、神明町ほかで、面積は114,006.2m²を測る。また、県史跡の南側に隣接する山陵も含めて埋蔵文化財包蔵地（G12T00598）として台帳に記載される。さらに、県指定史跡を含め、金竈ヶ岡一帯を合わせて「高山城跡及びその周辺の野鳥生息地」として高山市の天然記念物に指定されている。

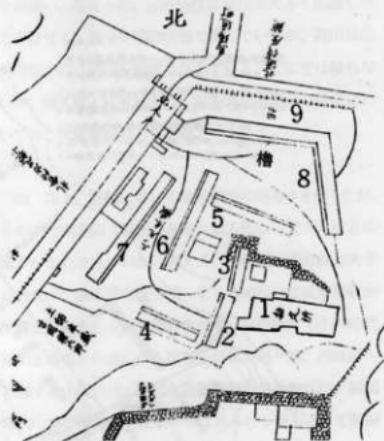
第5図 三之丸堀絵図(第4図の部分)

第5図(註6)は、金沢藩が作製した絵図で、一段高い所に勘定所がある。ここは、現在黄金神社、匠神社があるところである。勘定所の西側には長屋形式の米蔵2～7が六棟あると考えられる。この蔵のいずれかが高山陣屋に移築されているものであろう。勘定所の北方は一段低くなってしまい、現在梅村速水の碑や、相撲場、城山保育園が建っている。この平地の東、北端に石垣(第2図に見える)が積まれ、その上に8櫓が建っていた。この櫓の用途は米蔵なのか、倉庫なのかは判らないが、鉄砲狭間のある土塁が両端に取り付く。堀から出土した建物廃材は、この櫓なのかと一つの可能性を考えた。9の堀の形として気になるのは、櫓東部分の中程までしか堀の範囲が及んでいないところである。金沢藩のしっかりとした國化作業から考えると、堀の水域はこの形態であったと考える必要がある。L字型の堀の南北堀は、当初(金森時代初期)からの堀が、南側からかなり埋まっていたことになる。この絵図は六代頼音の時代である。堀の発掘調査ではL字型の櫓の長さ部分まで発掘をして8櫓南端下部も堀であることは確認している。建物廃材はここから出土した。

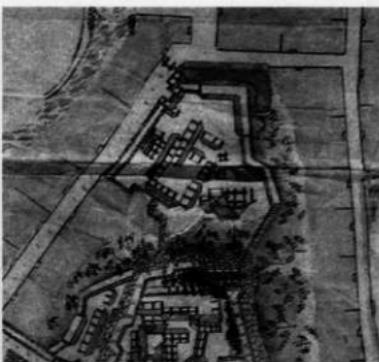
第7図 三之丸部分拡大図

第7図は、元禄5～8年に金沢藩が作製した高山盆地全体絵図の三之丸部分拡大である(註2)。時代は第3～5図と同じで、やはりL字状の堀のうち、南北の堀が短く表わされている。現在の堀は、もっと長く、また発掘調査の結果でも、堀が南北に長かったことを裏付けている。ただ、第5、7図で表わしている堀の範囲は、水が溜まっている部分を表わしているのであって、堀の形は元々残っていたのであろう。その堀全体形は現在まで埋まった部分と共に遺存してきたと考えてよい。それを示すのは、文化5年(1808)の堀渡鹿絵図(ほりさらえそえず・第9図・註7)であり、水の溜まっている部分と溜まっていない部分が明確に記されている。東西堀は

元禄時代、金森末期の絵図でみると南北堀の南側が埋まっている状況がわかる（9頁・第7図）。文化5年には東西堀の西側が堀になっている状況がみえる（9頁・第9図）が、それらを裏付けるような堀の埋土が部分的に確認された。

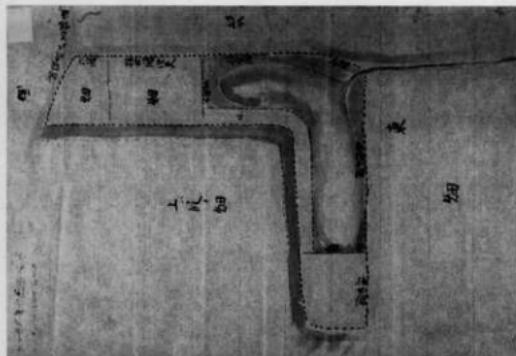
第9図 「高山城山堀浚地絵図」（文化5年）

そして田口郡代の時期に堀浚えが行われた。その時の絵図が第9図「高山城山堀浚地絵図（文化5年）」であり、岐阜県歴史資料館に収蔵されている。文化5年当時、水が溜まっているところは水色で表わされ、西側は2枚の畠があつて黄色が塗られている。南側にも黄色に塗られた部分があるが、畠とまでは記されていない。

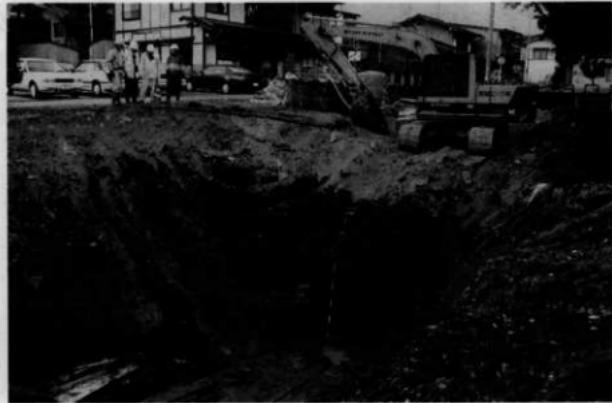
P.L.6 堀発掘状況(北から)

堀の現況は東西長54メートル、幅11～12メートル、南北は長さ58メートル、幅10～15メートルである。発掘前の予備調査で堀の深さは、堀コンクリート床から4メートルの深さで地山に突き当たっていた。発掘の結果、予想通り4メートルほどの深さで地山に到達したが、現在の道路面からは5メートルの堀の深さとなる。当初の予想では、南北、東西堀とも東西及び南北方向に堀の法面が検出されると考えていた。しかし、トレンチを入れて掘り進んでも一向に法面に当たらず、堀の外側は現況の堀幅よりも広がるとわかった。北側はさほど広がらないかもしれませんのが、東側は道路の半分以上までが堀幅と考えられ、堀の発掘時には道路側の崩壊がひどく、非常に危険な状況となった(P.L.6)。道路から5メートルの深さで、安定勾配とすると幅は20メートルとなる。

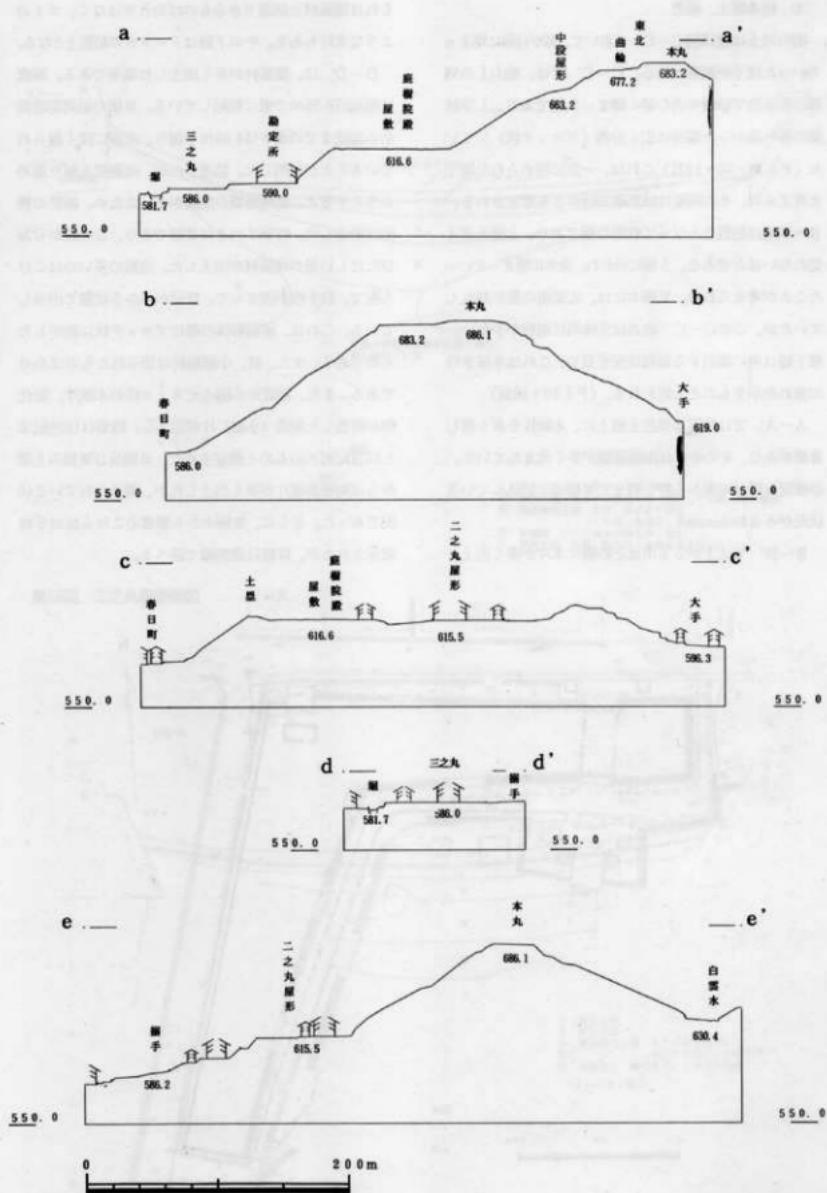
第11図 高山城全体断面図

a-a' でみると、本丸→(-8.9m)→東北曲輪→(-14m)→中段屋形→(-46.6m)→庭樹院殿屋敷→(-26.6m)→勘定所→(-4.0m)→三之丸→(-4.3m)→堀となっている。本丸と二之丸の庭樹院殿屋敷の比高は69.5m、本丸と堀の比高は104.4mを測る。きれいな階段状をなして三之丸へ本丸へと連なっていることがわかる。b-b' でみると、本丸と武家屋敷群であった春日町との比高は100.1mである。c-c' では、庭樹院殿屋敷東縁辺に土壁が見られる。d-d' での堀と三之

丸との比高は図上では、あまり無いように見えるが、4～5mの段差(堀の現コンクリート底)がある。e-e' には、城の水源地となった井戸の南方に位置する「白雲水」があり、本丸との比高55.7mを測る。

まとめると、大手は三町(商人町)から本丸まで、約110mの高さを昇る。搦手は三町(商人町)から空町(武家屋敷)まで約8mを昇り、武家屋敷から二之丸までは約35mを昇り、そこから本丸までは約70mを昇る。大手、搦手とも武家屋敷群を通して二之丸、本丸へと通する防御機能をそなえた経路となる。

今回の発掘調査では、堀周辺の測量調査と合わせて本丸及び三之丸の遺存石垣を実測した。それは平成8年度に石垣保存修理と建物敷地跡平坦部の土砂流失防止処置を行なうため、事前現況測量をしたものである。第10、11図は城郭の各構造を通過する横断図である。また、PL7は昭和46年の高山市街地であるが、国道41号線バ

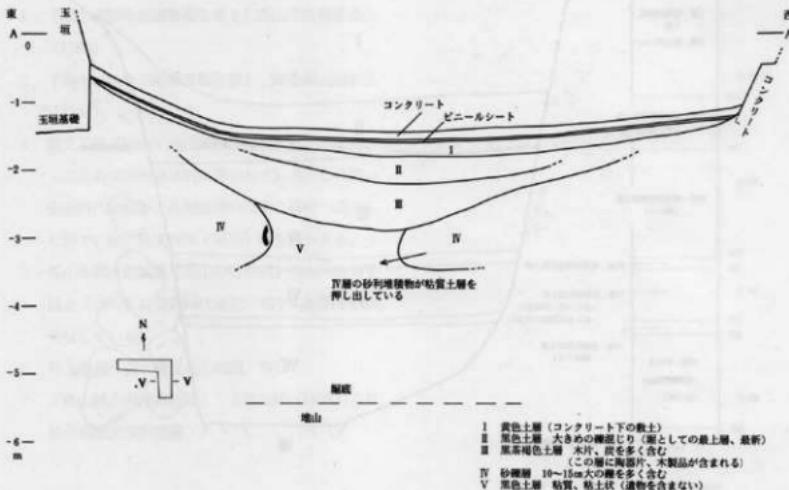
第13図 三之丸堀断面図 A-A'

A-A'では粘質の黒色土層に、木細片が多く含むⅢ層があり、その中には陶磁器類が多く含まれていた。砂礫層IV層が両側から押し寄せてV層にくい込んでいる状況がみられる。

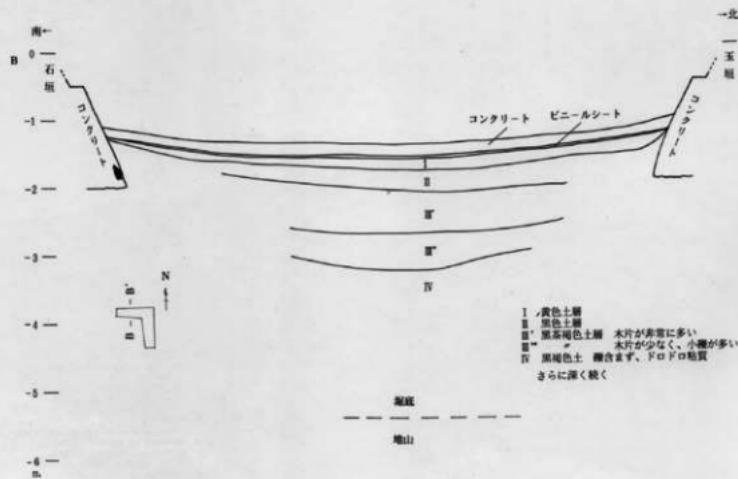
第14図 三之丸堀断面図 B-B'

B-B'では上から2mほどの層に木片が多く出土、

それは建築材と認識できるものばかりではなく、ゴミのような木片もある。その下層はドロドロの粘質土となる。

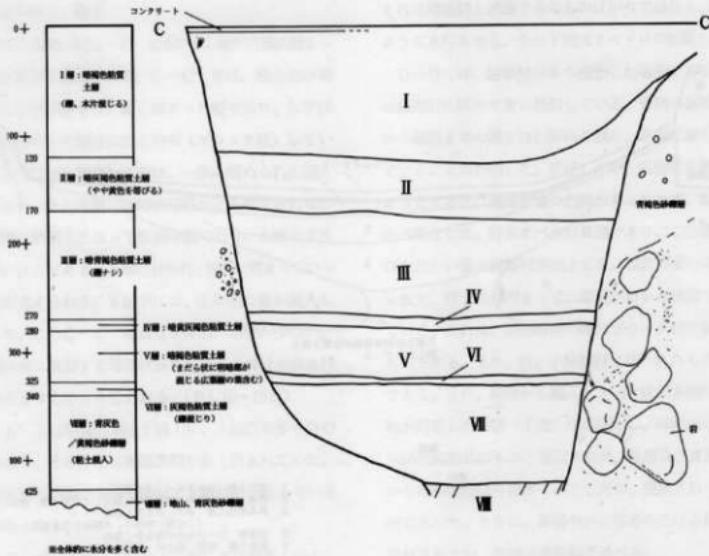
第15図 三之丸堀断面図 C-C'

堀の埋土は第15図C-C'において、堀が自然に埋まっていた様子が観察される。C-C'では、地山上のⅦ層が青灰色で砂礫を含む硬く締まった層であり、L字状堀の折れ曲がった部分に広く分布（ブロック状）していた（PL11、12・19頁）。これは、一気に埋められた埋土と考えられ、その時期は城郭破却時かとも推定される。Ⅱ～Ⅵ層は粘質土となって軟弱な層であり、上層を支え切れないのである。5層に分かれ、徐々に埋まっていったことが考えられる。V層中には、広葉樹の葉が混入していたが、このC-C'地点は全体的に遺物が少ない。最下層は東に傾斜する堆積状況を見せ、これは水抜き時の流れを示すものとも思われる。（PL10・18頁）

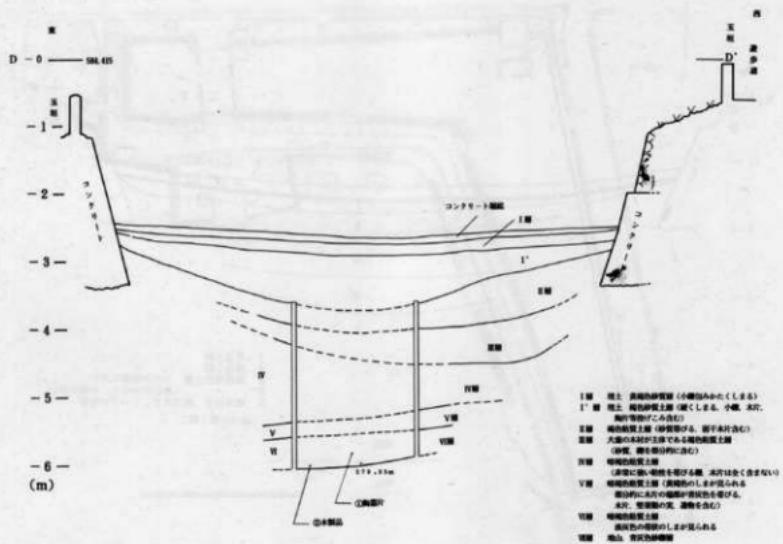
第16図 三之丸堀断面図 D-D'

D-D'は、建築材が多く出土した場所である。堀底は標高78.35mで東に傾斜している。東側の堀脇部道路から堀底までの深さは4.99mを測り、非常に深く掘られていることが判明した。前述したが、両側壁を掘り進めようすると、道路崩壊の危険があつたため、堀壁の検出は断念した。特筆すべきはⅢ層であり、この層からおびただしい量の建築材が出土した。点数の多いのはこけら板で、数十枚が固まって、葺足がわかる状態で出土している。これは、屋根解体の際にブロック状に剥がしたものである。また、柱、小屋組材は切られたものばかりである。また、堀底から編んだスノコ状の木細片、炭化物が附着した陶器（小皿）片が出土し、時期は15世紀末～16世紀初めのものと推定された。II層及びIII層の上部からは陶磁器破片が多く出土したが、攪乱されている状況であった。さらに、III層中から墨書きのこけら板が9枚発見されたが、詳細は遺物編で述べる。

堀の現況規模は東西長54m、幅11~12m、南北長58m、幅10~15mを測り、深さは道路面から5mの深さである。堀の形態は箱堀であるが、外側に向かって緩く傾斜している。D-D'地点で計測した堀底の標高は578.35mである。

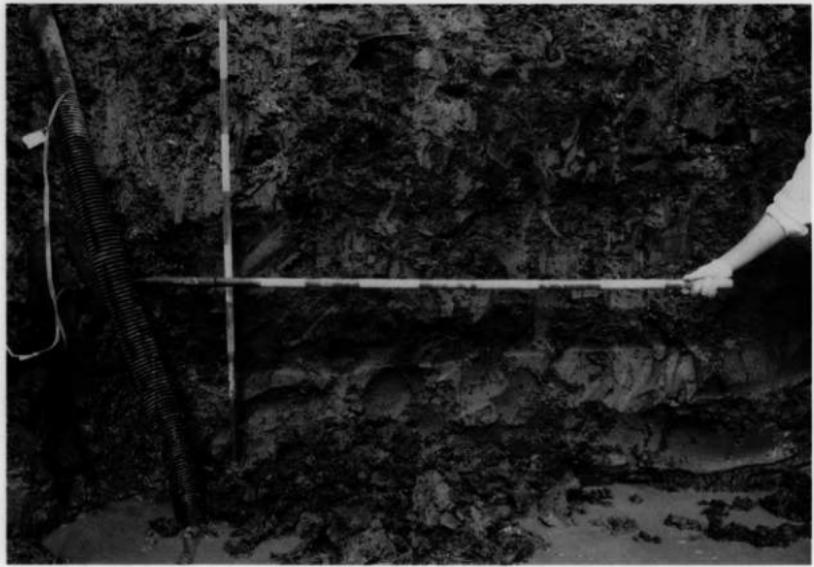
PL10 南北堤断面図 C-C' 東方向に傾斜する堆積層

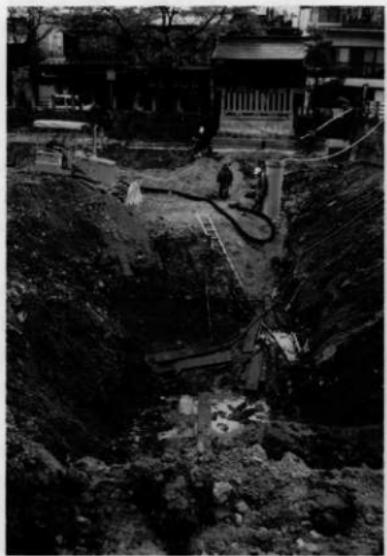
PL11 C-C'断面附近 砂礫ブロック

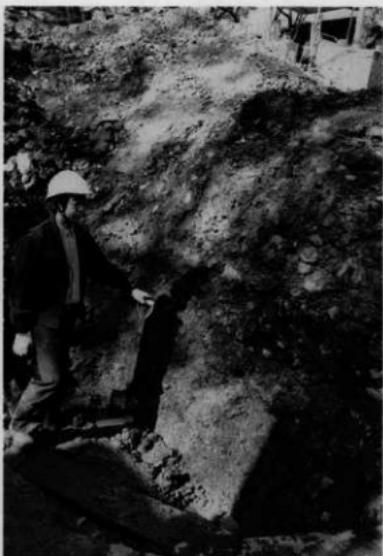
PL12 C-C'断面附近 砂礫ブロック

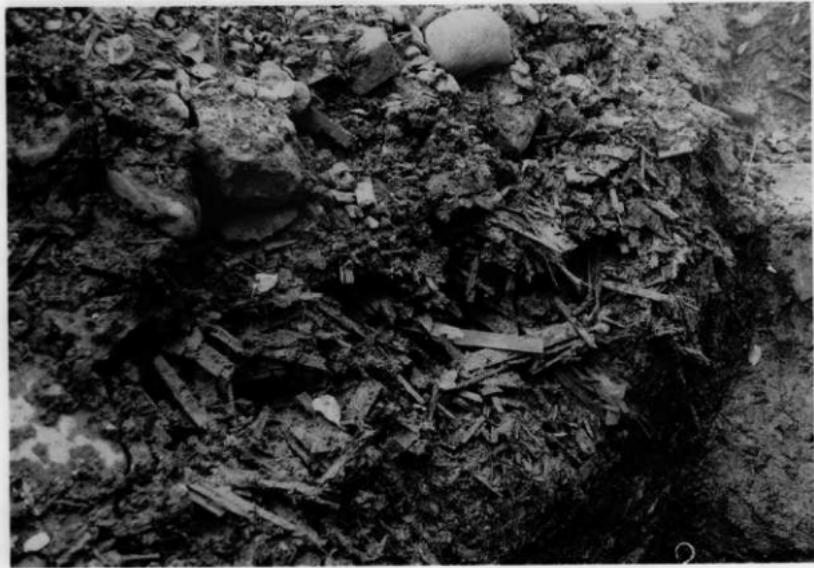
PL15 D-D'断面附近 建筑废材出土状况

コンクリートの掘底から105cmの深さに確認され、廃材の堆積は約1メートルに及ぶ（PL15・20頁）。この投棄された廃材はこけら葺の屋根材、六葉、構造材の一部が主体で、一般的な町家では使用するものではなく、武家屋敷、寺社建築で使用するものである。しかし、「サルコ」も含まれていることから、ケレ葺の材も混入していることになる。こけら葺の屋根材は幅4～9、長さ38～42、葺足3.3～3.5cm（1寸）、板厚は3～4mm（1分）であり、板を止めた竹釘が確認される。また、こけら葺の屋根材が2～30枚固まつたまでも投棄されている。この屋根材等を堀に捨てた目的は、何かあったのではないか。焚物にすれば良いのに、わざわざここへ捨てたのは、しかも、こけら葺の屋根材を主体にしている点から考え、排水、土層の安定を図るためにこのような処置をしたとも思われる。

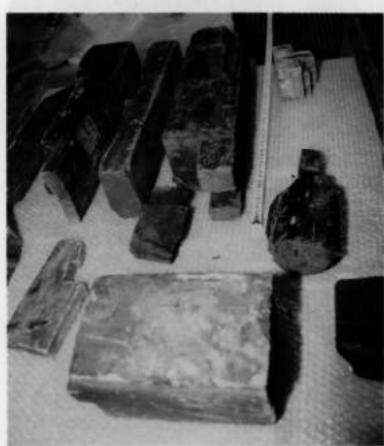
PL18 構造材の切端

PL18の構造材は、実際に使用されていた材の端部を切りとて投棄したもので、1.5m以上の大材は2~3本のみである。棟、隅木などの部分が見られるが、建物の部材を全て投げ込んだのではなく、ある程度選択して投棄したものと思われる。

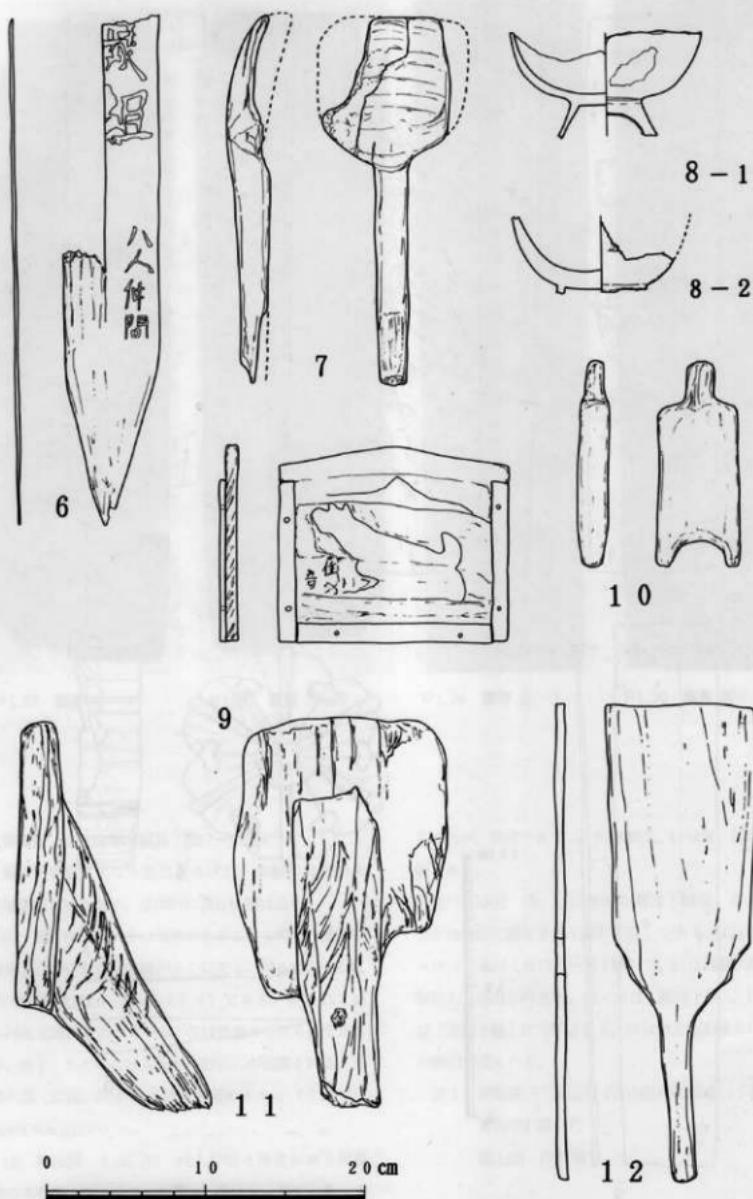
第18図 木製品実測図 2

(2) 第18図 6は□組 八人仲間と墨書がある矢板状の木札で、厚みは2mmと薄い。7はシャクシ、8-1は塗椀、8-2は白木の椀である。9は板絵馬で犬が描かれているようであり、左下には年号、寄進者が記され

ていたが、判読できない。10は軸受、11は鏡、12は羽子板である。

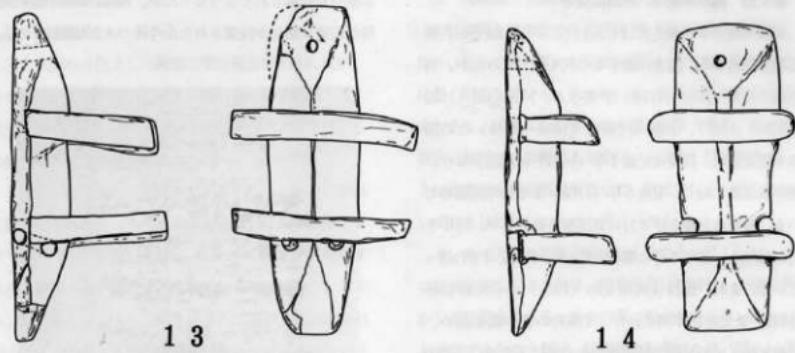
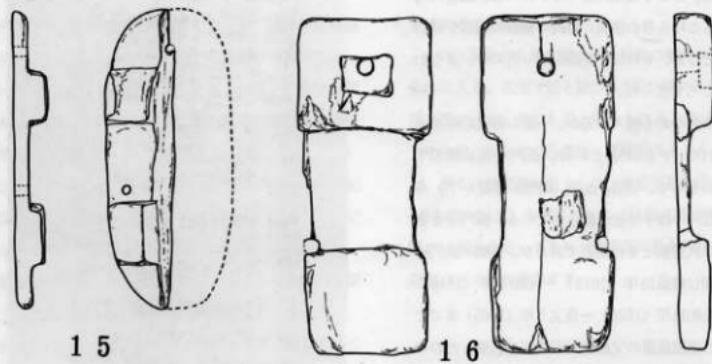
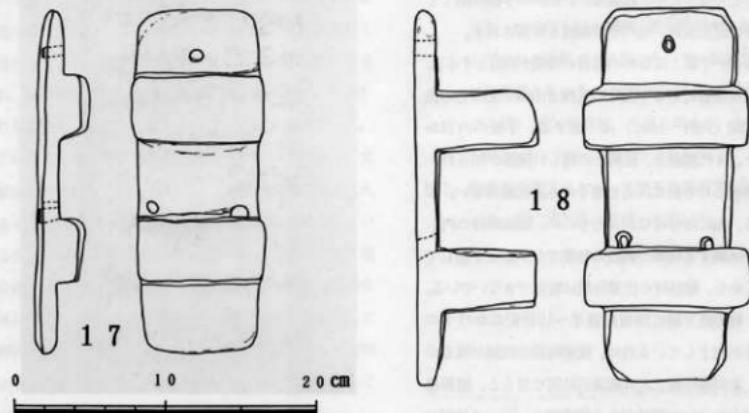
第19図 木製品実測図3 13・14 構造下駄、15～18 一木下駄

(3) 第19図 13、14は差歛の構造下駄で、ホゾの木口が台表面に露呈する「露卯下駄」である。(註1) 15～18は一本づくりの「一本下駄」で、15は裏側に焼けて炭化した部分が見える。15・16は「露地下駄」、17・18は「連歛下駄」に分類される。18は台上面の後ろに×印の焼印が見られる。

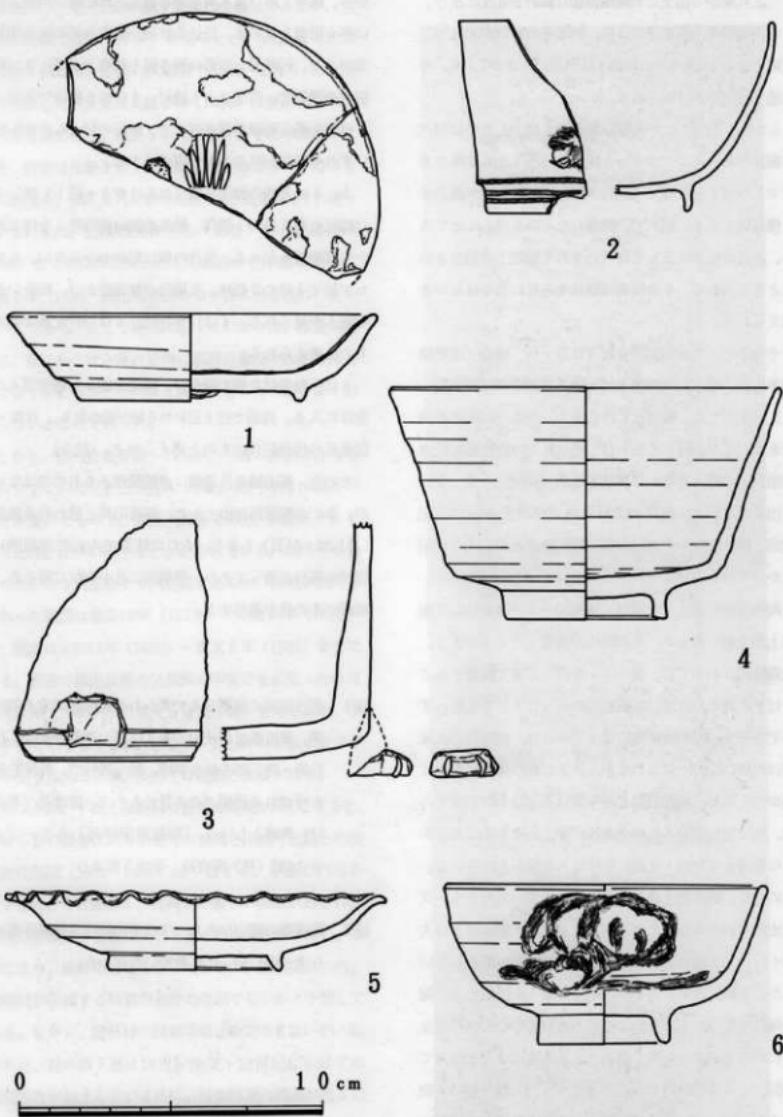
第20図 出土陶磁器 1 堀底 2・3 建築廃材中 4~6 挿乱層

1は志野平皿2分の1の個体で、暗灰色の釉薬がかかり、細かく黒い貫入が全面を覆う。炭化物が内面と底に多く附着している。見込みには、菊花と思われる印花文があり、円錐ピンの重ね焼き痕も観察できる。2は肥前系の磁器で、呉須による絵付、4分の1個体である。3は肥前系灰釉陶器質水注して、獸足の付くものである。いずれも19世紀代のものと考えられる。

4、5は美濃の御深井焼(おふけやき・註1)で、4は端反り碗2分の1個体、釉薬色調は褐緑色、全体に細かな透明貫入が入る。高台内側は釉がかからない。5はヒダ皿で3分の2個体、灰褐色の釉薬絶かけ、細かい透明貫入が見られる。4は17世紀代、5は18世紀後半頃のものと考えられる。

6は灰釉染付丸碗で縦がけ、釉薬は細かい透明貫入が全体に入る。呉須で松と思われる絵が描かれる。京都・信楽系の19世紀代のものと考えられる。(註2)

その中で、土層断面図を取ったD-D'地点(建物廃材多量出土地点)の堀底上15cmから志野平皿(挿図20-1)が出土した。堀底近くから出土した唯一の陶磁器類である。また、同じくD-D'地点近くの建物廃材投棄堆積層の中間あたりから陶磁器2点(挿図20-2、3)が出土している。堀底の志野平皿は16世紀末~17世紀初頭、建物廃材の中の磁器は18世紀後半~から19世紀にかけてのものである。
