# 大宰府史跡発掘調査報告書 XII

令和2～4年度

九州歴史資料館

本書は、令和2～4年度に実施した大宰府史跡の確認調査についての報告書です。

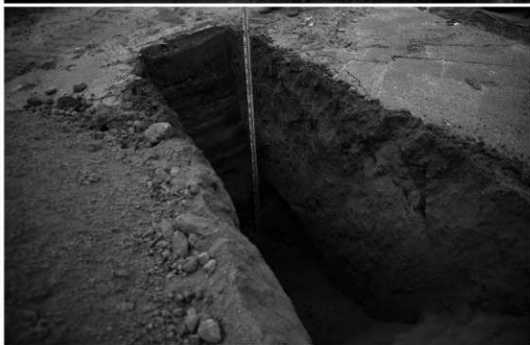
(2) 第247次調査  
1トレンチ  
(東から)

掘削は地表面下 260cm の深さまで行ったが、地表面からトレンチ底面に至るまで、分厚い客土が堆積する状況を確認した。したがってこの範囲は、旧地形がかなり傾斜していた場所に大規模な盛土を行い、現在のような平坦面地形を造成していることが分かった。なお、遺構や遺物は確認されなかった。

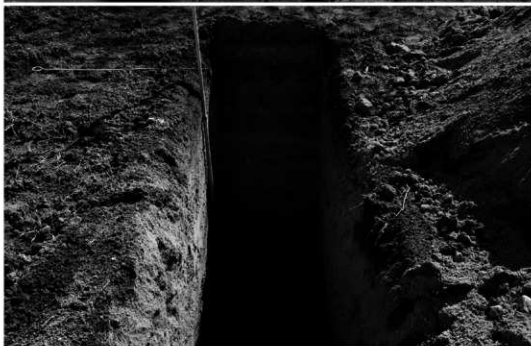
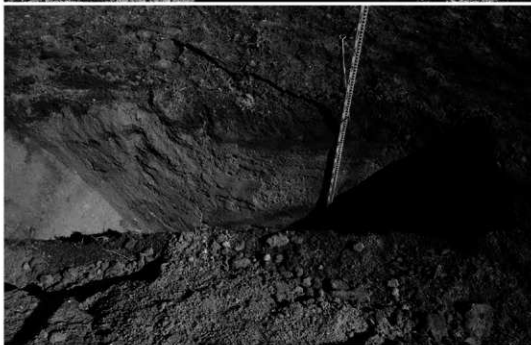
掘削は地表面下210cmの深さまで行った。地表から150cmの深さまでは、真砂土による客土層が見られ、その下層には第4層旧表土層を確認した。第5層は旧表土層に伴う床土があり、その下層には第6層粗砂層の堆積が確認された。この第6層は約30cmの厚さがあり、層中から古代の遺物が出土した。第7層は小礫を含んだ粗砂層である。

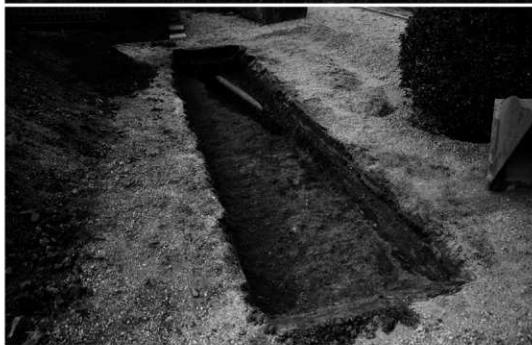
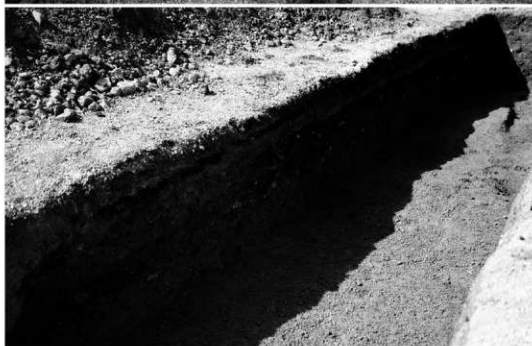
調査の結果、地表面から30cmまでは表土や現代の整地層が存在し、その下は多くの部分で攪乱が及んでいた。一部では地表面から40cm下の黄褐色土の地山直上で、瓦片を含む暗褐色土が薄く堆積していたが、遺構は確認できなかった。

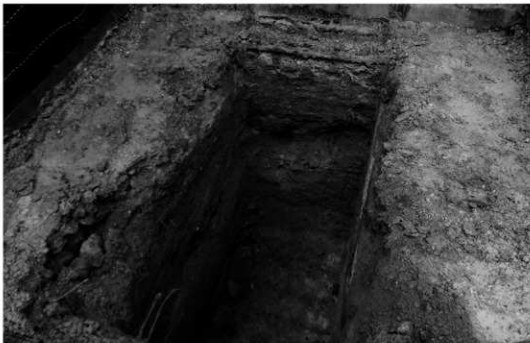
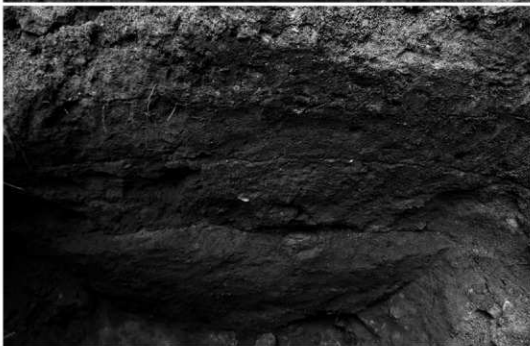
調査の結果、地表から 40cm までは、平坦面を造成した際の盛土、その下に旧表土が存在した。旧表土の下には、曝湿じりの黄灰褐色粗砂や灰色シルトからなる自然堆積土が存在し、地表から 160cm 下で黄褐色粘質土の地山を確認した。
