特別史跡

一乗谷朝倉氏遺跡

福井県立朝倉氏遺跡資料館

I 平成元年度の調査概要

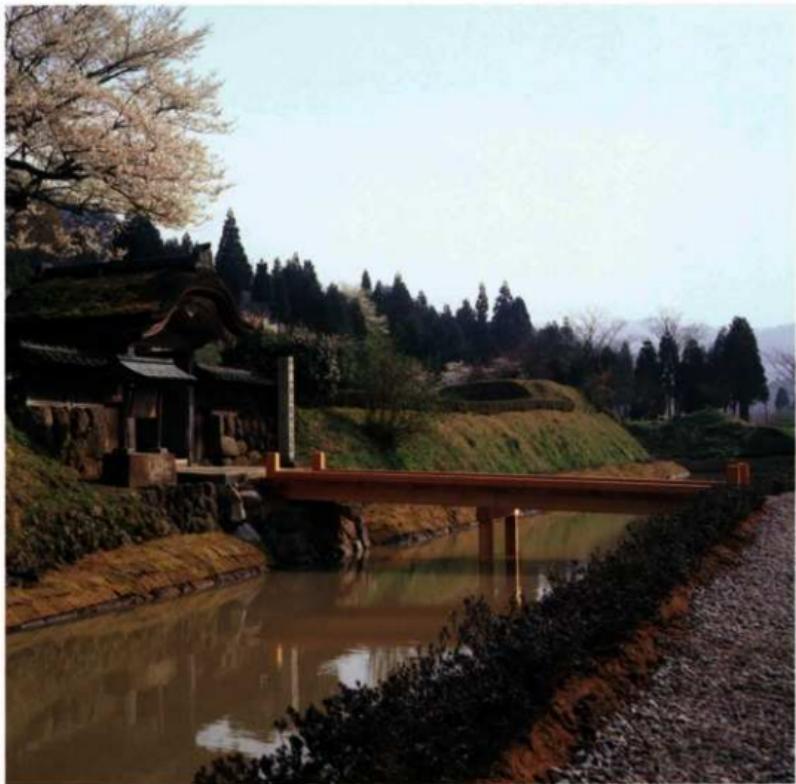
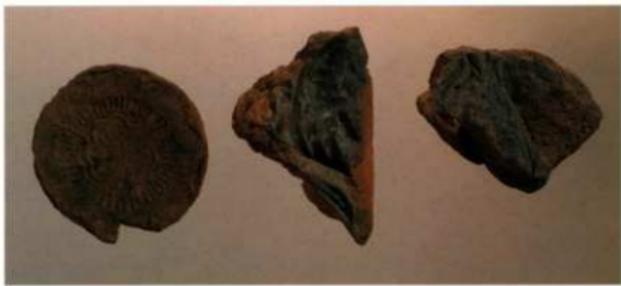
上 朝倉館外塀復元整備工 下 南隱寺出土梵鐘鋳型

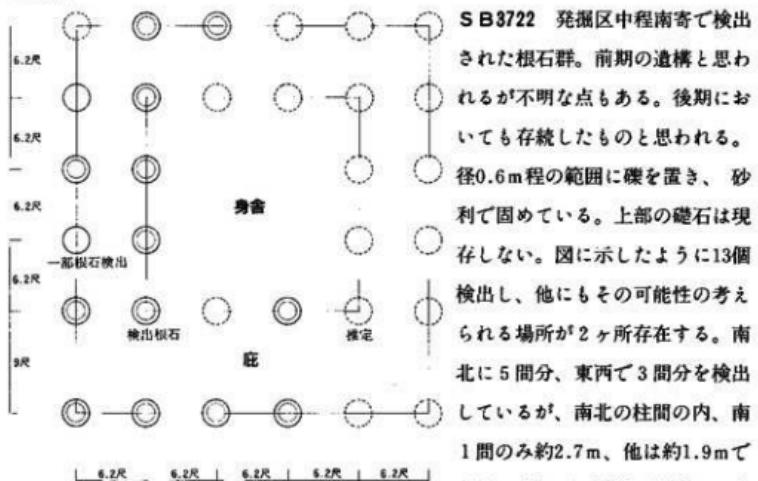
第6図 横石建物 S B3722推定図

り、この礎石の一部と思われる。こうした念入で大きな礎石を用いる建物は一般的な住居とは考えにくく、何か特殊な建物と思われる。屋敷の南半の中心を占めること、寺跡であると思われること等を合せて考えると、「朝倉始末記」に記された3代貞景が再興したという「仏殿」に当るのではないかろうか。とすれば基本的には左右対称の平面と思われ、3間×3間の身舎の周間に1間の庇もしくは裳階を廻し、正面を広く取る図のような五間堂を想定することも可能であろう。なお、この建物の南約1.9mに位置する石列 S X3759はかなり抜けているがほぼ東西に並んでいるようで、建物の基壇廻りに関係するものではなかろうか。

S B3722 発掘区中程南寄で検出された根石群。前期の造構と思われるが不明な点もある。後期においても存続したものと思われる。径0.6m程の範囲に礎石を置き、砂利で固めている。上部の礎石は現存しない。図に示したように13個検出し、他にもその可能性の考えられる場所が2ヶ所存在する。南北に5間分、東西で3間分を検出しているが、南北の柱間の内、南北のみ約2.7m、他は約1.9mである。そして、周辺には径1mを越すような大きな石も存在してお

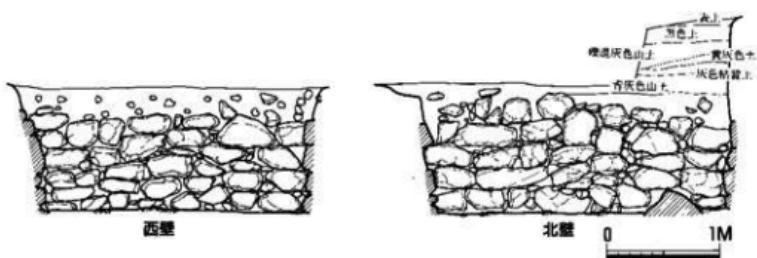
第7図 石積施設 S F3735立面図

S F3735 発掘区中央山裾で検出した石積施設。前期の遺構。東西2.6m、南北2.5mとはば方形を呈し、深さ1.2mで大規模なものである。図に示したように高0.2m程の自然石を5段程積み、最上段を欠く。底には拳大的石と砂利を敷く。全体に念入に仕上げられており、山裾の湧水を溜めて利用した施設ではなかろうか。(P.L. 5 参照)

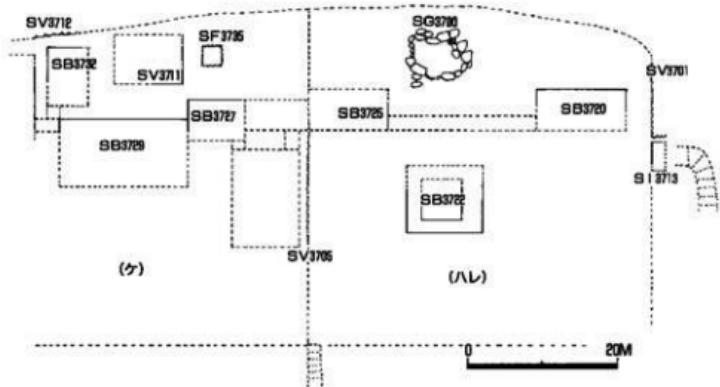
第8図 南陽寺跡推定概念図

以上、主要遺構について概要を述べた。最後に全体を概観してまとめとする。まず、これまで考えられて来たように、この屋敷を南陽寺跡と考えて良いものと思われる。これを否定する材料はなく、梵鐘の鋳造跡・建物等は寺と考えれば理解しやすい。また、この屋敷は、大規模な敷地造成を経て成立しており、この後が大きく2時期に分けられた。しかし、この2つの時期においては機能の大きな変更はなかったものと思われる。むしろ、庭園 S G 3700にみられるように規模の拡大や充実が主であったようで、礎石径が概して、前期に比べ後期が大きくなるのもこれを裏付ける。屋敷内の構成をみてみると、中程の東西方向の石列 S V 3705を境にして南北に大きく区分されるよう、南半は、建物 S B 3722を中心とし、これに庭園等が加わる。北半は、炉・石積施設・井戸に代表されるように日常生活に深く係る遺構が山際を中心に分布する。若干想像をまじえて推定するならば、下図に示したように、南は仏殿を中心とする宗教空間であり、朝倉館近くに位置する一族の寺といった関係から、庭園等の接客機能を加えた「晴」の場であり、北はこれを支える日常生活のための庫裡・居座敷等の常住空間、すなわち「寝」の場とすることが出来るのではないか。

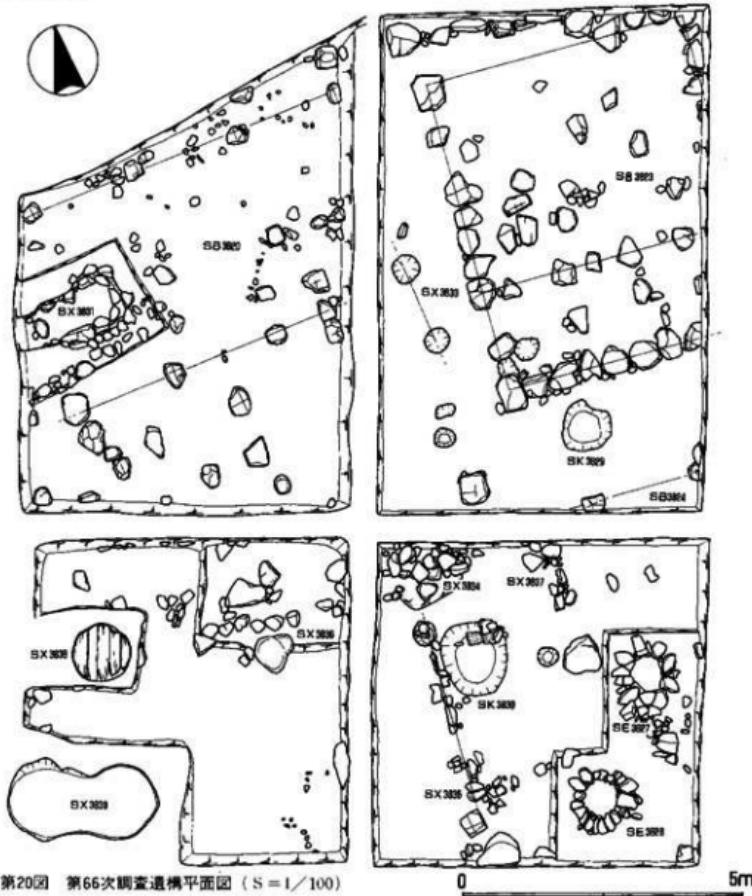
第20図 第66次調査遺構平面図 ($S = 1/100$)

鹿S X 3831 S B 3823から西に約6m離れたところで検出した石組の壠である。西に焚き口があり、石組は2段である。内面基底部の長さ約142cm、幅約55cmを測る。石の内側は、火を受けて黒ずんでおり、底には灰が堆積していた。灰の掻き出し部分は調査区外であり、詳らかではない。軸方向は下層建物S B 3820とほぼ一致するが、層位はII期である。

S X 3833 S B 3823の西に並ぶ2つのピットで、それぞれ径約45cm、深さ約13~21.5cmを測る。礎石の抜き跡と思われる。方向はI期の建物S B 3820にはほぼ一致するが、層位はII期である。

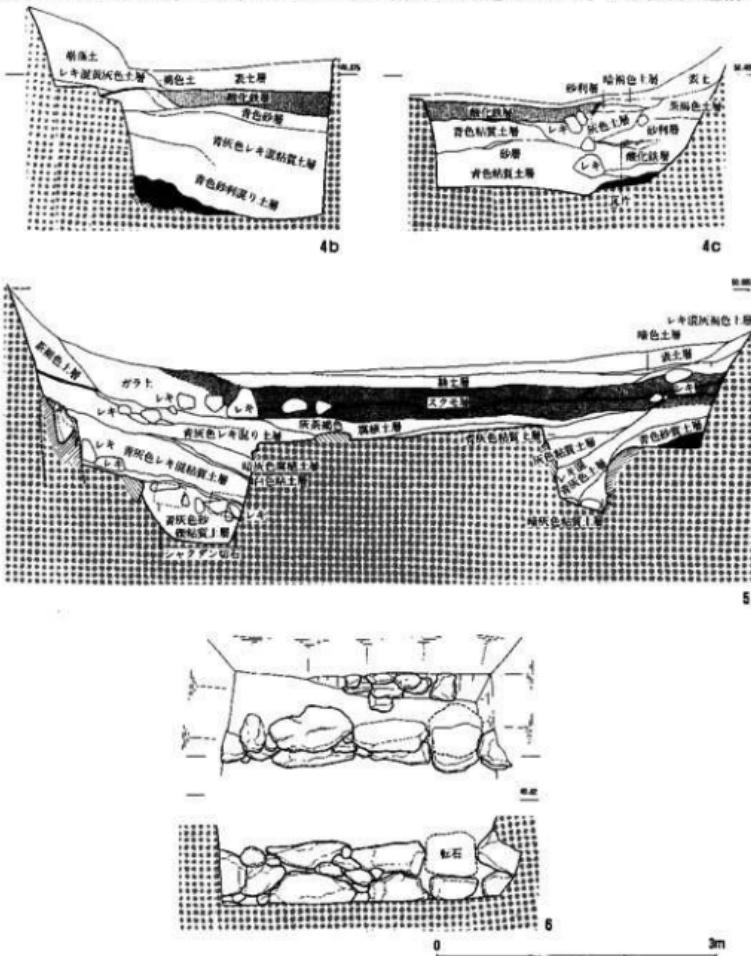
第25図 第67次調査区各トレンチ・セクション図、石垣エレベーション図

土塁裾部分のトレンチ(第25図4b)では表土下約1.6mまで掘り下げた。この部分は古い時期の土界の崩壊があり、その崩落土がコーナーから東側部分に約16mに亘って見られる。恐らく土塁裾部分も地滑りをおこしているものと考えられ、掘り方の検出は困難と見られる。トレンチ・セクションではかろうじて、地山と見られる青黒色砂質土の部分で落ち込みが確認された。これはトレンチの最下部である。

第4調査区は南門(中門)の真下にトレンチを設定した。ここでは朝倉館の背後から湯殿と中ノ御殿の間に通じている空濠からの雨水が集められることや、濠底までの比高差が大きいことが原因するためにジメジメした土質の不安定な部分となっている(第25図5)。表土下に厚さ約30cmのスクモ(藻屑)層が堆積している。その下位には青灰色粘質土層、灰色粘質土層とともに礫が混じる。また、これらの土層にはカワラケ、越前焼、中国製陶磁器、漆器模等々の遺物が少量ながら混じる。「新御殿」側に寄ったトレンチ深掘りの部分で、表土下約1.4mの位置で薄い黒褐色腐食土層が濠側に落ち込んでいるのを確認した。この黒褐色腐

深掘り部分の最下部では、シャクダニの切り石を2基検出した(挿図3)。このうちのひとつはホゾが切られており、構造物の材であることがわかる。長さ123cm、小口面の法量は31cm×20cmを測る。もうひとつは板石に近い形態で、切損している。現存長86cm、小口面は37cm×20cmを測る。トレンチの南端で柱痕を2本分検出した。柱痕間の距離は芯々距離で約1.8mであった。ハの字のかたちに少し傾斜した状態を呈する。この柱痕は造構の

保存を考えてそのまま埋め戻した。トレンチ北側では表土下1mで土塁石垣を3m分検出した。80~90cm大の石を組んでおり、20cm大のグリ石で詰め石をしている。この石垣の面と、すでに朝倉館の調査で確認されている南土塁暗渠S X 107の出口で検出された石垣の面とを結んだ線が当時の土塁側の裾線と見られる。

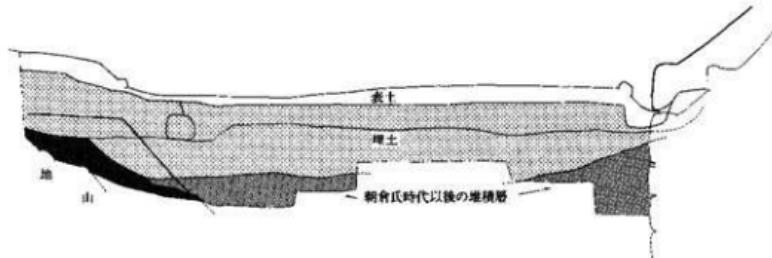
(上)第26図 第1調査区セクション模式図

第26図は北門トレンチ・セクションを模式図に表したものである。太実線によって濠の掘り方を復元してみた。土塁側は前述したように、発掘によって確認された石垣が上部で1石分飛ばされているものと判断した。外濠北側では民家の整地のために濠側に盛土が行われ、掘り方が削り落とされたものと判断した。模式図からみて掘り方と石垣間の距離は7mとなり、当時の外濠幅は北門前でおよそ7m前後と推定される。

第27図は南門(中門)トレンチ・セクションを模式図に表したものである。ここでは土塁側で石垣が検出され、「新御殿」側では橋脚と見られる柱痕が2本検出されている。石垣部分では柱痕及びその抜き跡は確認されなかったものの、一応外濠の両側に橋脚が建てられていたものと推定して、掘り方の復元を試みた。「新御殿」側は前述したように朝倉氏時代及びそれ以降にも濠斜面の崩壊、2次堆積がかなりの規模で行われたものと考えられ、スクモ層以下の土層にはカワラケ、越前焼等の遺物が混じっていたり、シャクダニ石の構造材が落ち込んでいたりしている。土塁石垣でも発掘段階で相当量の石が崩れた状態で出土しており、石垣の転石と考えられる。これらの知見から南門における外濠の掘り方を復

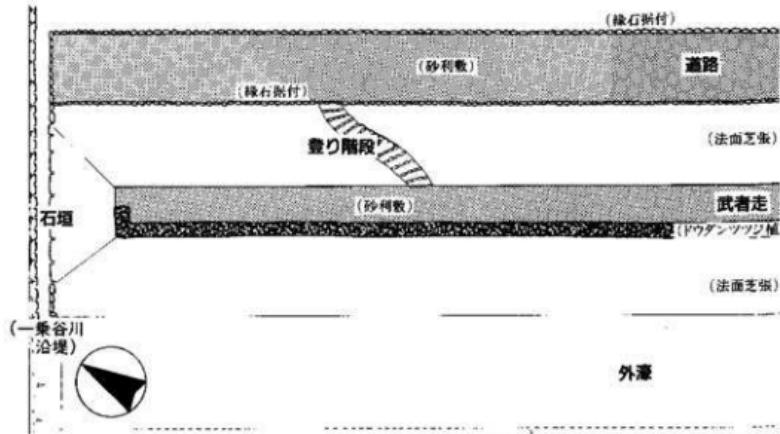
第29図 上城戸土塁復原整備工全体図 (1/400)

工事の対象となった上城戸は、一乗谷の中心である「城戸ノ内」を区画する重要な防禦施設であって、先にその城戸口を復原整備した下城戸と対をなすものであり、また現在の史跡指定境界となっているいわば史跡の顔となる重要な遺構である。発掘調査の結果、上城戸は、基底幅約15m、高さ約6mの規模を持つ土塁と、その外（南）に並行して設けら

れた上面幅約12m、深さ約3mの規模を持つ濠から構成されることが判明している。しかし、外濠は当初の予想を越えた規模であって、指定境界を越えて南まで拡っており、現時点での復原整備は不可能となった。しかし、現存する土壘の保存整備は早急に実施する必要があり、そのため、外濠部を切り離し、土壘の復原保存整備を先行させることとした。また、城戸口についてもより詳細な周辺調査結果を受けて判断することとし、将来の課題とすることとした。

上城戸土壘は、東西の山稜がせり出し、谷幅が約130mとせばまった位置に設けられており、西の山裾には谷を貫流する一乗谷川が存在する。土壘は、この間約100mに亘って築かれており、前述したようにその規模は基底部幅約15m、上面幅約3.6m、高さは内面道路から約6m、法面勾配は内面が少しゆるやかであるがほぼ1:1、すなわち矩勾配に近い。この土壘の西半約20mがほぼ旧状を保ち、中程約20mは南半を削平され、以東は、基底部から約2mの高さを残し上部は削平されていた。そこで、この土壘を復原することを主眼とした。土壘は濠をかき上げた土砂を基部とし、この上に山上をもって築かれていたが、これに習い、山土で復旧することとし、機械施工による約0.3m毎の盤築成を基本とし、法面はバケットにより整え、高麗芝の全面張により法面の保護を計った。また、内面道路から土壘上面への昇降路が検出されており、これを石積階段として復原整備し、東半の削平部にもこれに習い設置した。土壘上面には明確な遺構こそ検出されなかったものの、斜面にはかなり厚い焼土層がみられたこと、昇降路が存在すること等から、上面には武者走や目隠塀などが想定される。そこで、上面を砂利敷とし、武者走を連想させ、また見学者の園路を兼ねることとし、外方濠側には目隠塀を表示し、合せて転落防止柵を兼ねたドウダンツツジ密植（樹高0.6m、3.3本/m）を行った。また、土壘内面の道路遺構は

埋戻し砂利敷とした。この他、土塁西端の一乗谷川に面する小口石垣の補修も実施した。なお、東端については、現在林道が存在すること、城戸口の可能性も考えられることなどを考慮して東の山裾とは連続させず開放とし、将来の調査の進展を待つこととした。

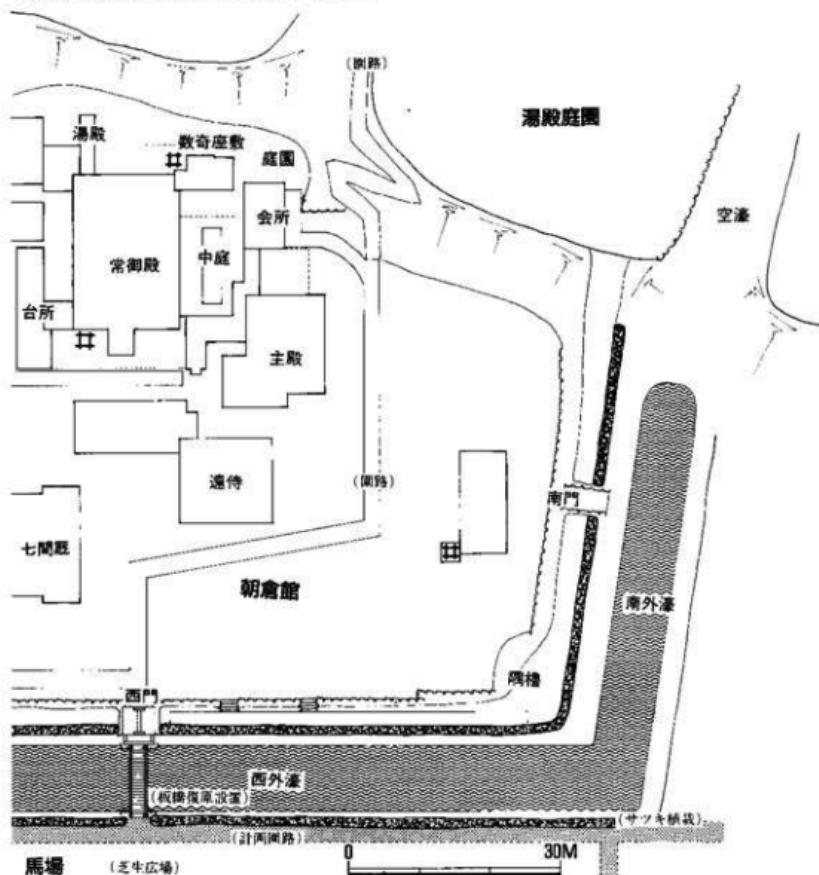
第30図 朝倉館外濠復原整備工全体図 (1/800)

西濠は、北端で旧県道が斜めに通過していると共に、南方では一部濠内へもこの道路敷が拡っていた。また、この道路から館正門である西門へ土橋が設けられていた。その他の外濠跡は水田化され、少し低い区画としてその名残りをとどめていた。以前の調査により、これら外濠へ流れ出る暗渠の出口等が確認され、また、北濠の一部

約22mが発掘調査され、幅8m、深さ3mの規模を持つ箱掘であること、底部約1m厚の堆積層には将棋の駒等の木製品を含む多量の遺物が存在すること等が確認されていた。原時点において、多量の木製造物の出土には、保存体制等から問題点も多いことから、これら遺物包含層には手をつけず、近世の水田化に際して埋められた約2mの土砂の内、上部約1.5mを排土し、濠の水深は西濠で0.7mとすることとした。排土は機械力を用い、造構が削平されることのないよう濠幅を若干せばめて復原することとした。掘削法面の水面上には高麗芝を張り付け、濠肩に沿って転落防止柵を兼ね、サツキ密植（樹高0.4m、5本／

m)を行った。なお、次年度にこれらに沿って見学者用園路を設ける予定である。

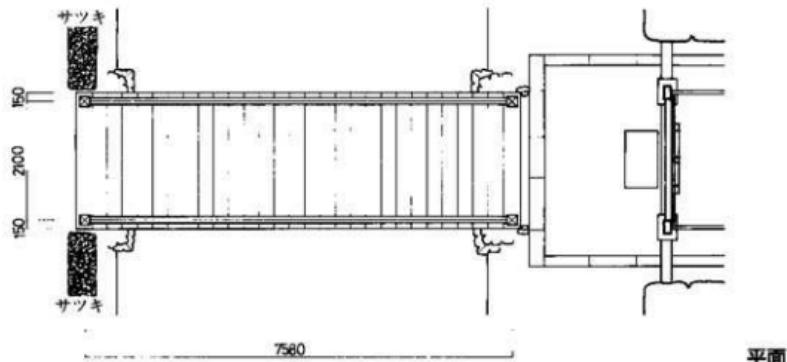
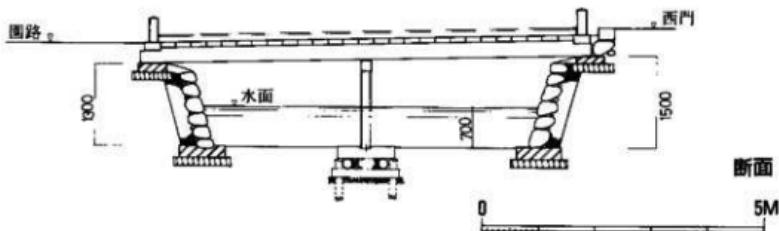
第31図 木製橋設計図 (1/100)

この外濠に存在した3つの橋の内、少し性格の異なる南門に伴う橋を除く西・北の2つの外部に向って開かれた橋を復原設置することとした。橋の構造等を明確に示す遺構は検出されていないが、「朝倉始末記」に「門の板橋」と記されていること、外濠という防禦施設に設けられたものであること等を考え、簡易な構造の木製板橋を想定し、復原設置した。なお、橋台部は、北門で検出された石垣を参考にし、遺構の保護を考慮し、若干濠内に張り出す石積橋台とした。また、橋の中程には意匠と安全性から橋脚を設けることとし、井桁基礎でこれを支えた。使用した木材は主として米松である。床板は木の反り等を考え、木裏使いとした。また、木材には防腐処理を施した。

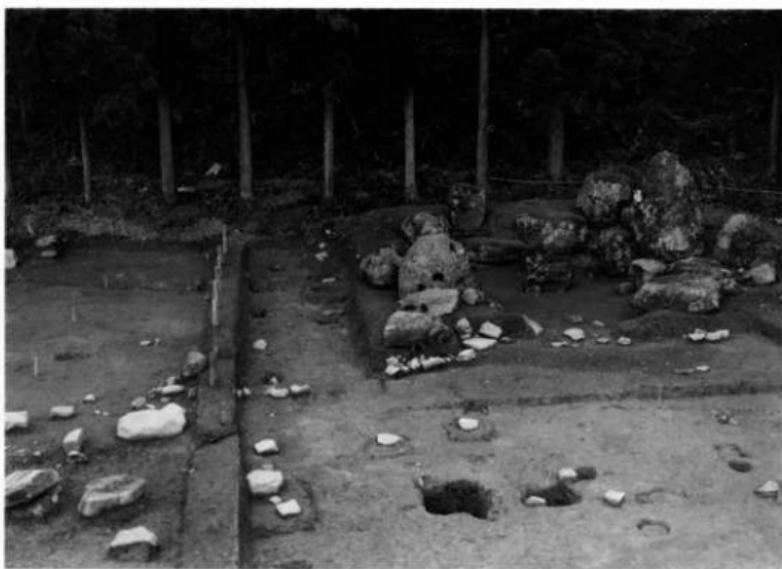
庭園 SG 3700 (西から)

S G 3700 国指定名勝庭園。尾敷の東南部山裾近くにあって広さは19m²程である。古くより石組が露出していた。比較的大きな石を用いており、高さ2.35m(右)、1.48m(左)の2石の滝副石の間に水落石を3段に組み、滝口上部と池底との高低差は1mである。前述したように、この石組全体が屋敷内から少し高く築かれており、滝口で、屋敷内から約0.8m高い。また池の護岸石も完全には廻らず、排水口も判明していないことなどから枯池と考えられている。また、庭石組の形式・手法に源訪館庭園との類似点も指摘され、この庭園は、永禄11年(1568)春、足利義昭を招き、爛漫と咲く糸桜の下で歌会を催した際に、

急速築かれたものとする説もある。今回の調査では主要な石組には手をつけず、周辺を調査し、これらとの関係の解明に努めた。まず、北東部で、この石組の下にもぐり込む素掘の溝 S D 3715を検出した。また西では、規模等は明確でないが、石組下で建物礎石を検出し、

利敷造構 S X 3772が庭園池の汀線まで広がっていた。これらの造構のレベルはほぼ庭園池底と等しい。こうした点から考え、この庭園は、後期の造構群に属することは明白である。しかし、前期においても、山裾から溝 S D 3715で水を引き、また玉砂利敷 S X 3772を持つことから、何らかの庭園造構が存在したものと思われる。なお、現庭園の周辺は削平されている所が多く、また、東の山裾部が未公有化地であって調査出来なかつたこともあって、現庭園が枯池であったかどうかを確定するには至らなかつた。(P L. 3 参照)

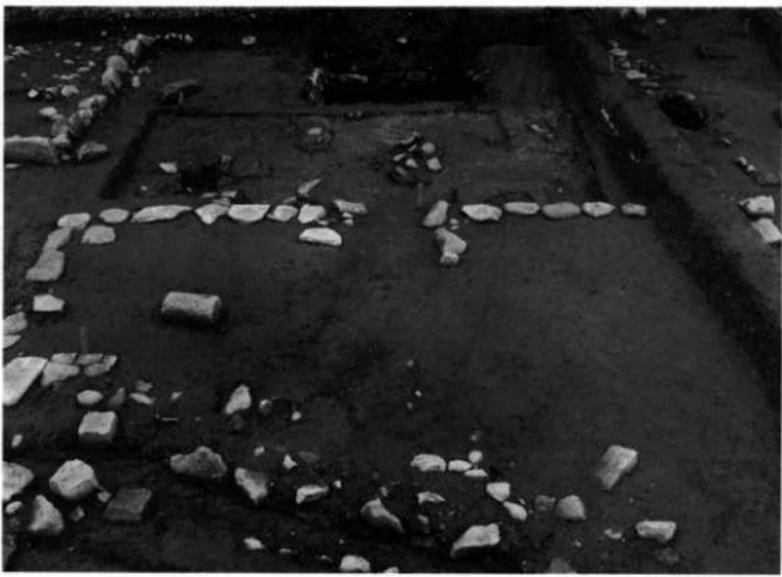
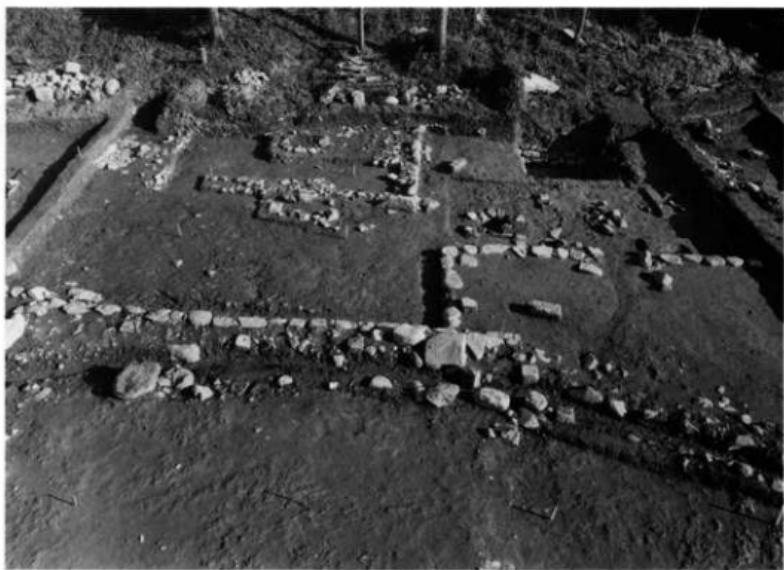
SV 3709・SB 3727・3728 (西から)

S V 3709 発掘区北半東寄で検出された南北方向の石列で、中程で矩折部を持つ。後期の遺構。この石列に平行して西に建物礎石列がある、その間は0.6m及び0.9mである。このことから、建物周囲を画する遺構であったことが判明する。検出されたのは、南から約8m北進し、西へ折れ2.7m進み、再度北へ約13m延びるものである。北端部では、約0.3m西にこれの改造と考えられる石列S V 3710が存在している。(P L. 3 参照)

S B3727 発掘区北半東寄で検出された礎石建物。後期の造構。前述した石列 S V3709に平行して約0.6m西に位置する。S V3709とのレベル差はほとんどない。残存する礎石は

S B3728 発掘区北半東寄で検出された礎石建物。後期の遺構。石列 S V3709の北半の西に位置する。礎石は0.6m程でしっかりしている。東側に縁束もしくは土縁柱を受けたと思われる笏谷石(凝灰岩)切石を配しており、この石の中央には柄穴を穿つ。自然石礎石列と笏谷石束石列との間隔は0.95m程であって、この建物の基準となる柱間寸法が6.2尺と考えられることから、縁幅は半間(3.1尺=0.94m)と思われる。この縁と石列 S V3709の間隔は0.5m程である。この建物は前述したS B3727と南で繋っていたものと思われる。

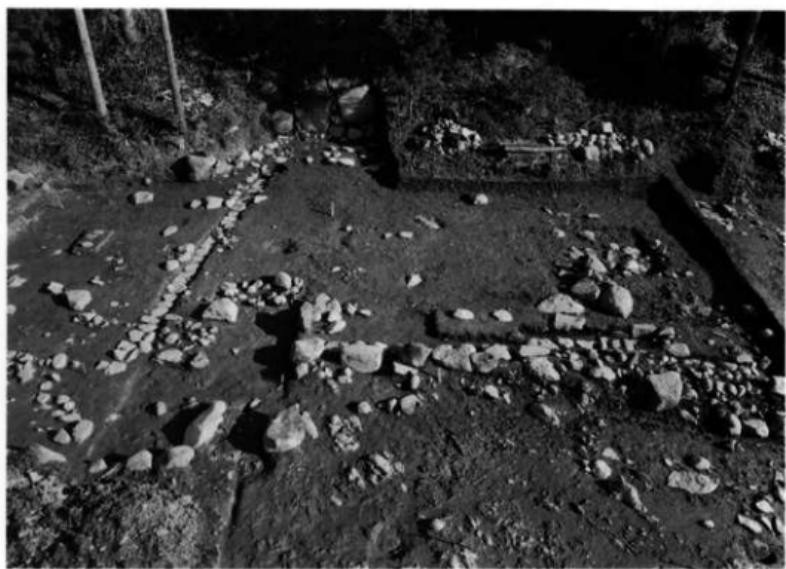
SD 3717・SB 3729 (西から)

S D3717 発掘区北端で検出された東西方向の溝。前期の遺構。溝底に扁平な径0.3m程の石を敷並べる。幅は0.3m程と推定されるが側石はほとんど抜き取られている。西端は後世の削平で不明である。東端には甕を据えた遺構S X3813が存在する。このS X3813は上部を欠き不明な点もあるが、同時期の可能性が高い。とすれば、甕に水を貯え、そして、溝で使用後の水を排水したこととなる。いずれにしても溝底に石を敷き並べる例は比較的少なく、庭園等に関係する例が大半であって、何かこうした特殊な意味を検討する必要があろう。（P.L. 4・5参照）

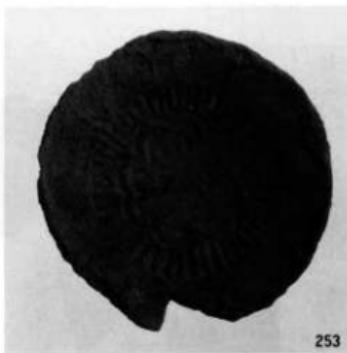
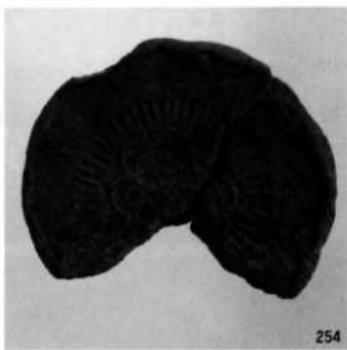
(左上) 65—グループ③ (下) SX 3789 出土遺物

梵鐘鋳型 S X 3789は梵鐘鋳造遺構であるが、鋳造後すっかり破壊されて遺構としての原形はとどめていない。そのため出土した鋳型も細片が多く復元することは困難である。(253・254)は揃座の鋳型である。文様は外区が単弁の蓮弁文が8弁、内区は8弁花の中に8+1の珠子がある。(255~257)は龍頭の鋳型、(258)は鋳型の摺目の部分と考えられる。

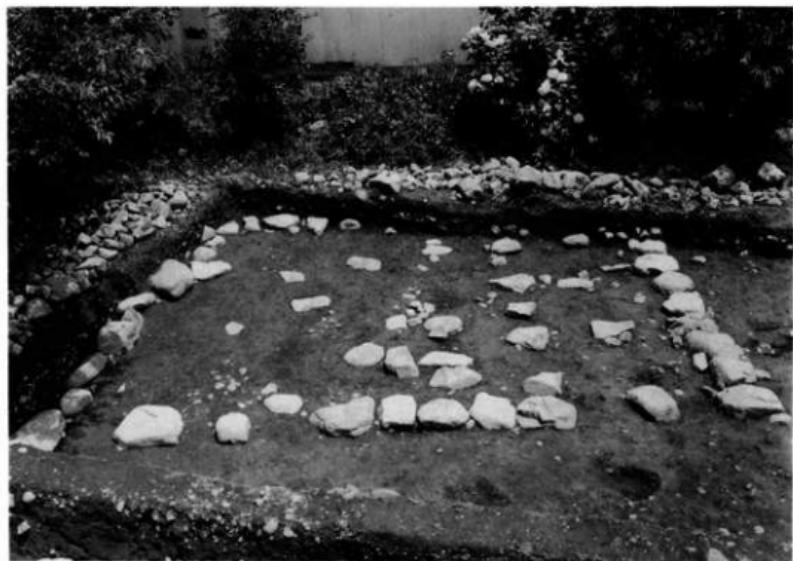
礎石建物 SB3823 (西から)

本年度の発掘調査は、一乗谷3代目城主朝倉貞景の再興と伝える「南陽寺跡」で行いました。朝倉館の北東に接する高台にあり、谷の中心部が一望に見わたせる景観の大変良好な位置にあります。將軍足利義昭が、かつて一乗谷に滞在し、永禄十一年三月下旬には「南陽寺糸桜御覽之事」が夜を徹して行われた旨、「朝倉始末記」は伝えております。発掘の結果、庭園に西面したところには「觀桜の宴」を偲ばせる礎石建物が見付かりました。そのほか遺存状況はよくありませんが、大規模な建物跡が検出され、壮大な伽藍があったことが窺われます。珍しい梵鐘の鋳型も見付かりました。今後の研究によって、南陽寺跡の実態がより詳しく明らかにされていくものと思われます。
