特別史跡

一乘谷朝倉氏遺跡

1990

福井県立朝倉氏遺跡資料館

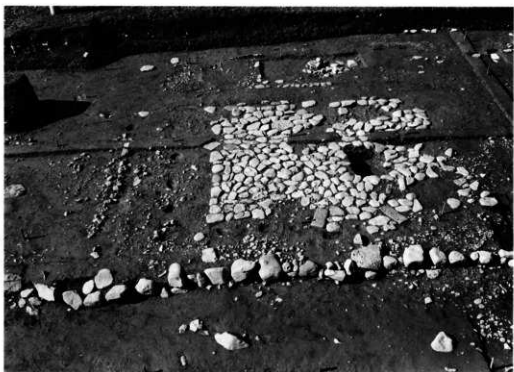
石敷建物S B3840 (東から)

S B 3840 B地区南端近くに位置する、石敷の礎石建物である。石敷全体が薄い焼土で覆われており、東寄りほど焼土が厚くなっていた。石敷の範囲は東西5m×南北6mで、人頭大の扁平な川原石が敷詰められている。石敷の周囲の石は半間おきに礎石と推定されるしっかりした石が据えられているところから石敷の範囲が建物と考えられ、さらに石敷の南と東に並ぶ浅いピット状の遺構が、礎石の抜き取り穴と考えられるところから南と東に半間と1尺3寸廂がついていたと考えられる。この廂の部分は粘土質の横色土で覆われていた。また石敷の東に面して「ハ」字状に笏谷石が敷かれており、入口かとも推定された。この石敷建物の性格については、朝倉館の石敷建物や第25次調査地区の石敷建物とよく似ているところから倉庫と推定した。

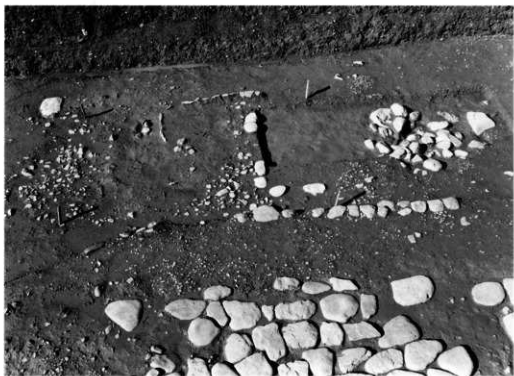
通路 S S 3864 (東から)

S S 3864 石敷建物S B 3840の西に隣接する通路である。幅は90cmで、13m分検出した。両側は石で区画され、周囲より少し高くなっている。内側は砂利敷である。

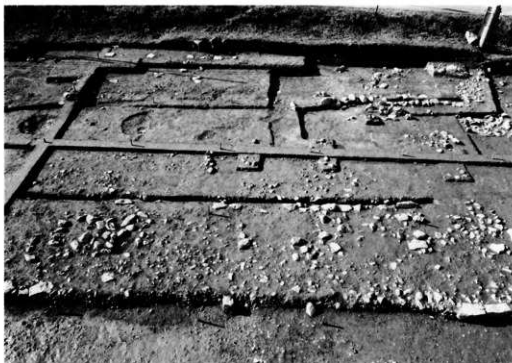
Q地区北寄りS A 3845 (東から)

S A 3845 発掘区中央の東端に位置する障壁跡である。幅は 3.5m あり、長さ 15m にわたって残存していた。高さについては最下層の 1 石分 40cm だけで、その 1 石も残っていないところが多い。障壁内部はガラ石と山土が詰まっていた。北側へは延びていかず、南側についてもその痕跡が全く認められなかったことから、障壁がこれ以上続いていた可能性が少ない。幅が広すぎるきらいもあるが屋敷内の障壁であろう。障壁の北端近くに礎石らしい石が 2 石あるところから、ある時期に障壁が取り壊されていた可能性も考えられる。

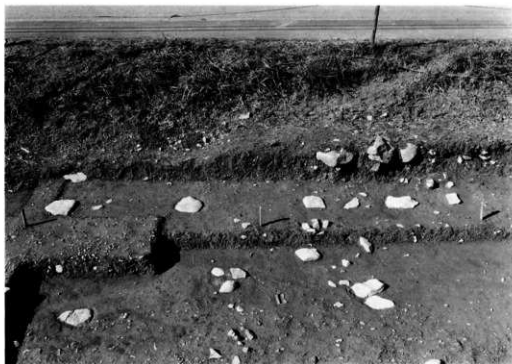
礎石建物S B 3843 (東から)

S B 3843 発掘区中央の西端に位置する礎石建物である。西端に位置するため 6 石の礎石が 1 列に 5.65m 分並ぶだけである。礎石のレベルが南ほど高く、南端の礎石のレベルと北端の礎石のそれとは約 10cm の差がある。この礎石建物の周辺は砂利敷 (S X 3887) になっていたらしい。

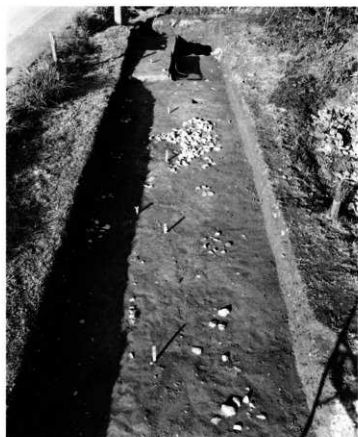
◀建物S B3844 (南から)

S B 3844 P 区から北に延長したトレンチ内に位置する礎石建物である。礎石は失われているが、拳大の根石群の存在から礎石建物とした。トレンチ内なので規模は不明だが、6 基×2 列、計 12 基の根石群を検出した。北は濠 S D 2261、南は通路 S S 3865 が存在するの

で南北方向は6基分9.6mの規模で西側に延びていたと推定される。柱間寸法は根石なので不正確ではあるが、南北方向のそれは1.8m、東西方向のそれは2mと推定される。
