一乘谷朝倉氏遺跡

福井県立一乘谷朝倉氏遺跡資料館

1. 平成4年度の調査概要

平成4年度発掘調査環境整備事業概要④

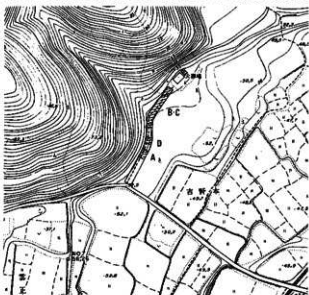
第6図 第79次調査地トレンチ設定図

調査地は城戸ノ内町字法満寺33-66で、八地谷の入口北側に位置する。平成4年5月6日より発掘調査を開始し、5月11日には遺構の検出作業を終了した。続行して全体の遺構写真撮影、実測を行い、全ての作業は15日に終了した。調査は第77次の調査と並行するかたちで実施された。そして先ず、工事対象地に対して幅3m、長3～4mのトレンチA、B、C、Dを一定の間隔に設定し、遺構が検出された場合は、逐次トレンチを拡張しながら、遺構の広がりを見ていくこととした(挿図4)。

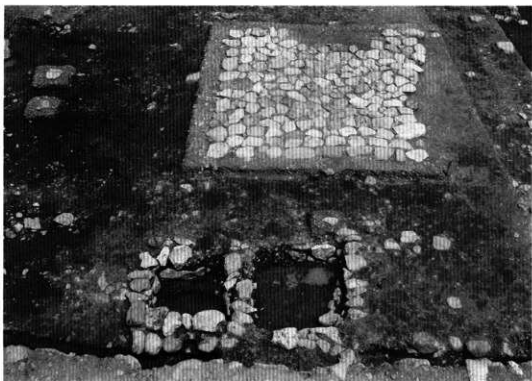
S F4135・4136 S B4129 (南から)

SB4129 屋敷南西隅に位置する石敷建物で、東西4.2m、南北4.2mの方形建物である。北側と東側の石敷が一部失われているがほぼ完全に残存している。四周の石の内側の面が揃っている。使用されている石は、そのほとんどが河原石である。これに類する建物としては、第25次調査のS B 903・第68次調査のS B 3840などがある。これらの建物を倉庫と考えている。

SF4135・4136 屋敷の南西隅に位置する石積遺構で、2基並んでいるが、S F 4135の西壁を取り込む形でS F 4136が造られている。規模は、S F 4135が1.4m×1.3m、深さ0.4m、S F 4136がやや小さく1.0m×1.0m、深さ0.4mである。

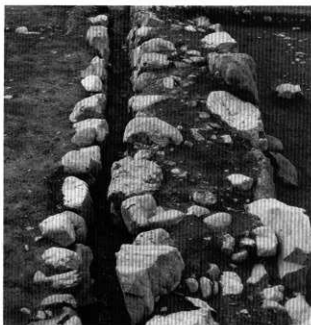
S A 4127・S D 4200 (東から)

SA 4127 屋敷の北を画する東西方向土塁。幅は1.2m（4尺）である。東端から約15m西で若干北へ折れている。また西の山裾近くではほとんど側石はみられない。削平と考えられるが不明な点もある。

SD4200~4202 北土塁協を東西に流れる溝SD4200とこれに注ぐL字形の溝SD4201・4202。SD4200は幅0.3m、深0.3m。前述した暗渠SZ1091を通して屋敷外へ排水する。これに対し、SD4201・4202は幅0.25m、深0.15~0.2mと浅く、側石は一石である。残存状況もあまり良好とはいえず、特に、この2つの溝の取り付け部は明確ではない。

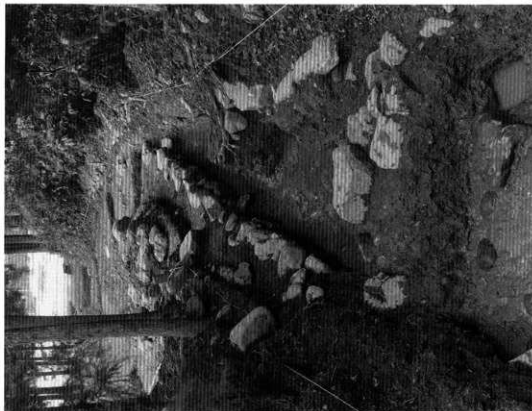
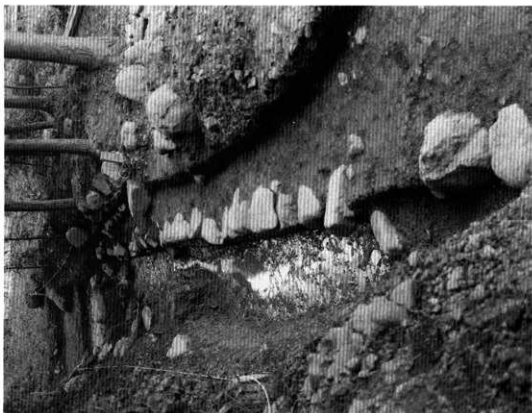
石垣状遺構（南から）

通称「ホリドン」の区画の西側を区切る屋敷の境界土塁(?)もしくは段に伴う石垣と考えられる。道路拡削工事に伴う事前調査という制約もあり、遺構全体のプランは把握することができなかったが、この石垣より東側へ、つまり「ホリドン」の区画に向かって遺構が広がっていくことが確実となった。更に今回検出された石垣の基底は面的な広がりを

有して山側に延びており、小谷のいくつかの段(先に平場とした平坦地)に関連していることも判明した。今後、未買収地ではあるが山側掘部への遺構の広がり、という点にも留意が必要であることが指摘される。
