特別史跡

一乗谷朝倉氏遺跡

1995

平成 7 年度発掘調査環境整備事業概要

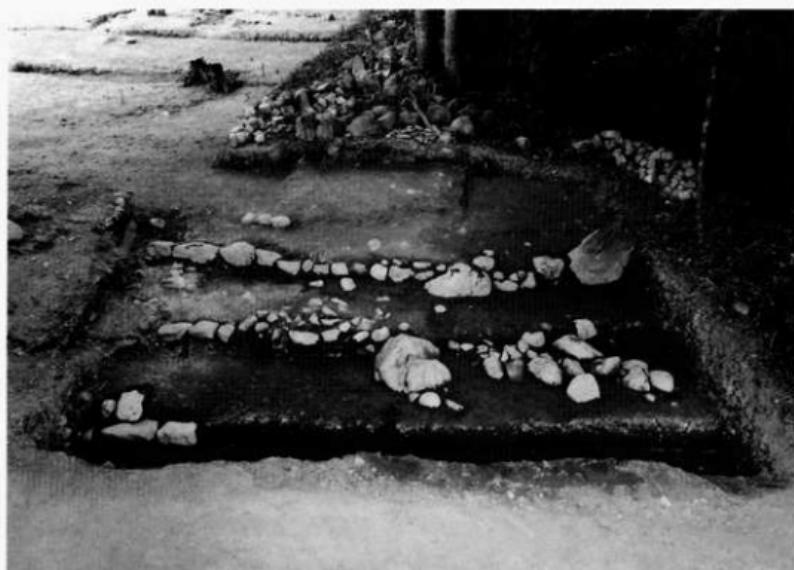
▲西山光熙寺跡
門S1 4463

SI4483 石仏が並んでいる正面にあたるところが門と考えて調査したところ、階段が見つかった。幅は8.1mあり、階段は3段分確認した。おそらく石仏が並んでいる前の平坦面が階段の基底部であろうが、農道が存在するため確認することができなかった。基本的には自然石をもちいたゆるい段となっている。階段の南側に大振りな石がある。これに対応するように、やや元位置を動いているようであるが、北側にもほぼ同じ大きさの石がある。この両石の上にも階段らしき石があったが、これは笏谷石の五輪塔を転用した石をもちいており、おそらく一乗谷滅亡後、西山光照寺が再興される際、新たな整地面に合わせて段階が積み重ねられたのである。なおこの段階のうえに五輪塔や石仏を集めた台がつくられ、さらにその上に地蔵菩薩が安置されていた。

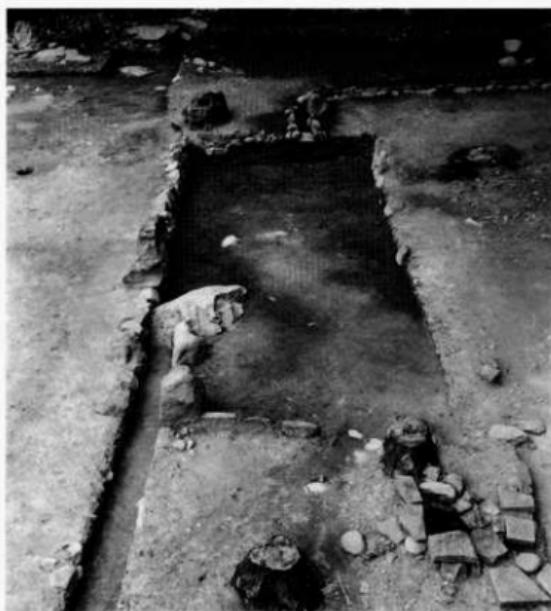
◀西山光熙寺跡
タメマス SX4426 (近世)

SX4426 前回SA4405とした石列の確認を行なったところ、石列の北側が浅い溜め枡が見つかった。規模は8.6m×4.0mで深さは0.5mほどある。この溜枡に溝SD4411が流れこむ。出口はおそらくSD4462であろう。
