# 一乗谷朝倉氏遺跡

福井県立一乗谷朝倉氏遺跡資料館

平成9年度発掘調査環境整備事業概要(29)

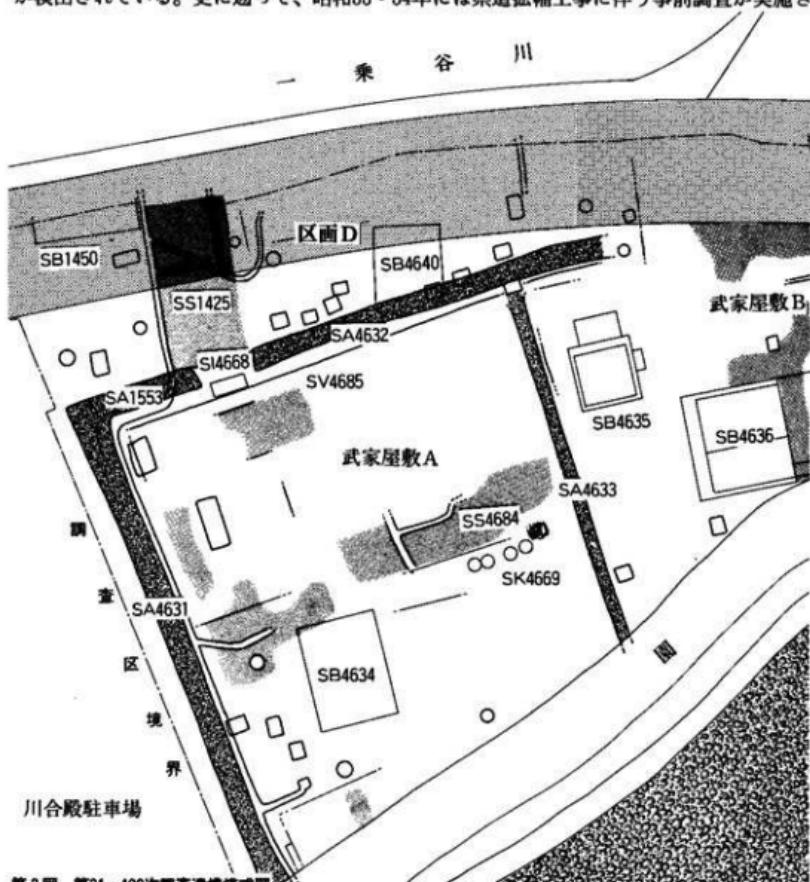
第2図 第31・100次調査遺構模式図

遺構模式図（第2図）で武家屋敷Aとした区画は、東面と北面においてほぼ直角に30mの土塁SA1553・4632,4631があり、更に南側では幅の狭い小土塁SA4633が、武家屋敷Bとを区画するように東西方向に構築されている。東側で門SI4668によって開かれており、第31次調査で検出された道路SS1425と接続していたものと考えられる。屋敷内の建物構造や、配置等については水田の耕作によって削平が進んでおり、明確な遺存状況は把握できない。武家屋敷Cとした区画は、調査区南端の部分である。山裾が迫っており、奥行きは狭くなっている。第31次調査で既に検出されている小土塁SA1428、あるいは石列SV1429によって、北の境界が区切られている。南側は調査区外ということもある、広がりは不

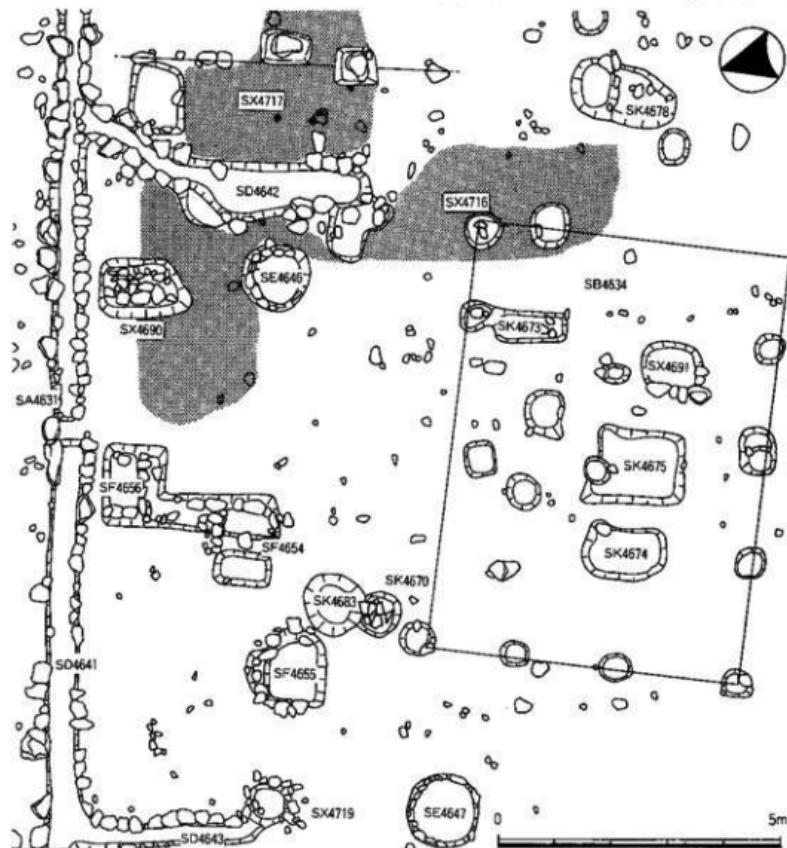
第3図 第100次調査遺構図(1)

SA1553・4632 武家屋敷Aの東側を区画する土塁で、第31次調査では川側の一部を検出している。総延長約42m、天端幅約1.5m、基底幅約1.8mを測る。北寄り約8mのところで門が見られ、道路SS1425に開いている。この土塁には武者走り状のSV4685が内側に見られる。東面石垣が区画Dの遺構面に重なっている事実や、小土塁SA4633との取り付き部分に石積施設SF4663が、この石列を切るように掘り込まれている事実から判断して、石列は下層の区画ラインの可能性がある。また、武家屋敷Bの区画では土塁の軸方位が変更されて「くの字」に曲がり、SA1553・4632を基準にすると、N-5°-E振れている。

SA4631 北側を区画する土塁で、総延長約38mを検出した。天端幅約1.5m、基底幅約1.8mを測る。内側に溝SD4641が並行して走る。北面の第57次調査地側に面する石垣は幅1m前後の巨石の割石を使用しており、前述の東面土塁の河原石による石垣積みとは全く違う。石垣構築の手法が北側と東側とで明らかに異なる、という点でも両土塁の構築時期に差があることを指摘できる。

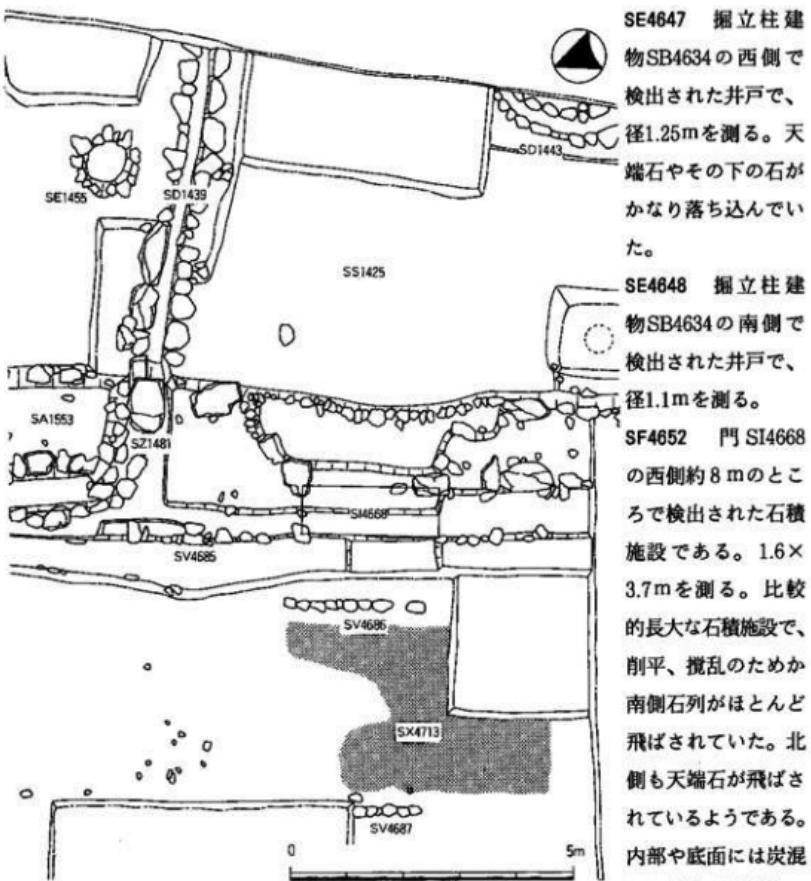
第4図 第100次調査遺構図(2)

SF4653 土壘SA4631,1553の東北コーナーで検出された石積施設で、 $1.6 \times 2.7\text{m}$ を測る。石積みは段を設けて2段積みとしており、深さは約0.7mを測る。

SI4668 土壘SA1553とSA4632に設置された門で、礎石間の柱間寸法は卦搔きの刻線によって、 $242.8\text{cm}$ の数値が得られた。

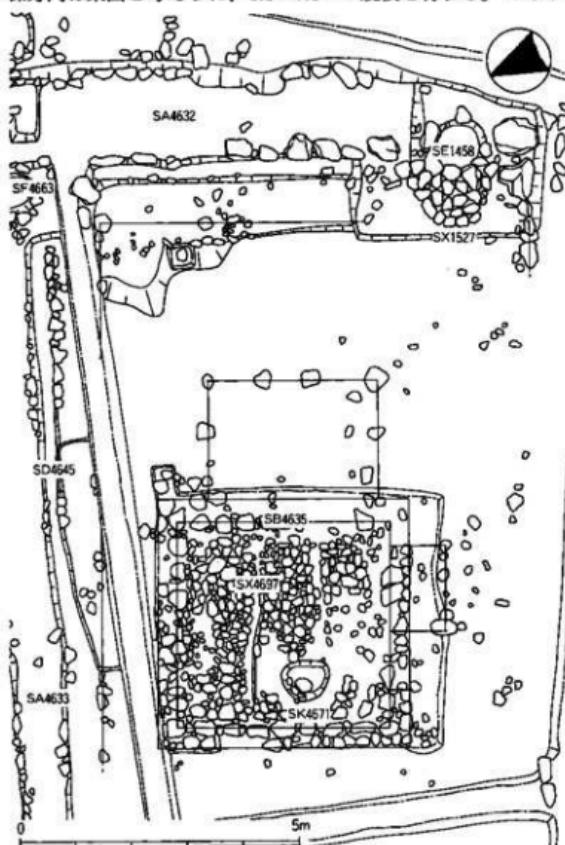
第5図 第100次調査遺構図(3)

SB4635 床土下、小砂利を多く含む層より検出された石敷の礎石建物で、いわゆる土蔵と考えられる建物である。棟方向は南北と考えられ、 $4.7 \times 4.7m$ のほぼ方形の建物である。東側に $2 \times 2.5m$ の庇廄が取り付くようである。この土蔵と考えられる建物の方位は、「くの字」に折れ曲がる土塁SA4632の南端部と方位が同じであり、同時期の所産と考えられる。

$4.9 \times 8.6m$ の規模を有する。南辺は幅 $0.7m$ 、長さ $6.5m$ の砂利面があり、通路部分と考えられる。北東コーナーには井戸SE4649が取り付く。

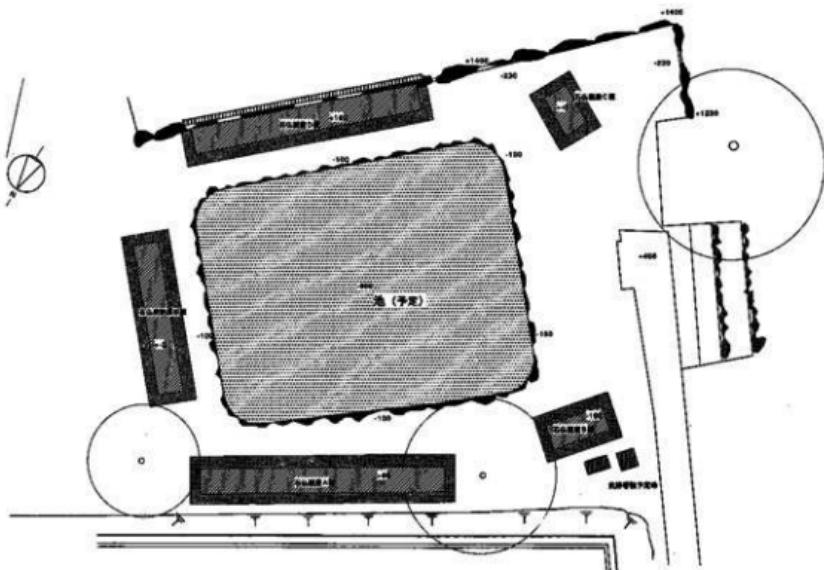
第12図 整備計画図

石仏覆屋は、参道の脇をかためるように向き合って平行して2棟（A・D棟）、及び入口手前に3体の石仏を安置したB棟、2体の石仏を安置したC棟の2棟が立てられている（第12図「整備計画図」参照）。更に入口階段の両側には、五輪塔を積み立てて基壇とし、その上に野ざらしの状態で石仏が1体づつ立てられている。これらの石仏は合計40体ほどにもなる（第15図「石仏配置図」、「石仏工事一覧表」参照）。

また、排水の便を考慮し、覆屋の内側、土間及び犬走りには10cm厚の砂利を敷いて、湿気予防及び雑草の自然生育を防ぐこととした。基礎外回りにはU字溝を埋め込み、砂利と配水管を入れて暗渠排水とした。次年度に予定している「池」へ雨水が流れ込むように、配水管をそれぞれの覆屋から「池」へ埋め込んだ（第12～15図「整備計画図」、「各棟平面図・立面図」参照）。

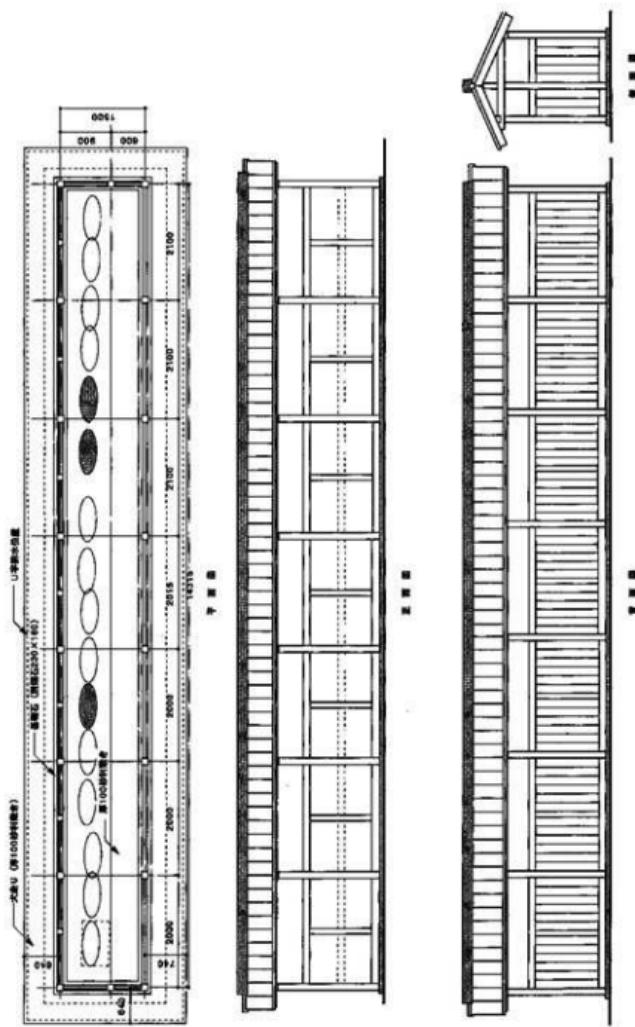
第13図 A棟平面・立面図

柱数も旧覆屋より多くし、石仏の間合いを考えて、北側のA棟では2.0～2.1m、南側のD棟では1.95～2.0mの間隔に8カ所16本とした。屋根には耐久性を考慮し、旧覆屋のものと同様、銀鼠色の越前瓦を用い、棟は凝灰岩（別畠石）による棟石積みとした。基礎石には棟石と同様、別畠石の切石を用いた。

A棟の腰板の位置は旧のものより高くし、雨風の吹き込みをできるだけ避けるよう配慮した。D棟は、現況では東西に延びる石垣に平行するように石仏が並んでおり、地表高はA棟よりわずかに高くなっている。背後には石仏に接して東西に石垣があり、これらの組合せを重視して、現状のまま残すことに主眼を置いた。そこで腰板で隠すことなく覆屋の壁に取り込んで、石仏と一緒に見学できるようにした。石垣列中央に「南無阿弥陀仏」と彫刻した石があり、これも前面の拝む位置から見通せて、壁に隠れないよう隙間をおくこととした。C棟の不動明王像は2mを超す大型の像であり、屋根の内側に隠れるかたちとなるために、桁高を上げて像容全体が拝めるよう配慮した。各棟の腰板内側には、漆喰を塗り込んで石仏と覆屋との調和を図った。全体の塗装はこれまでにも史跡内の便益施設に用いられているこげ茶色に倣って同じ色の仕上げとした。

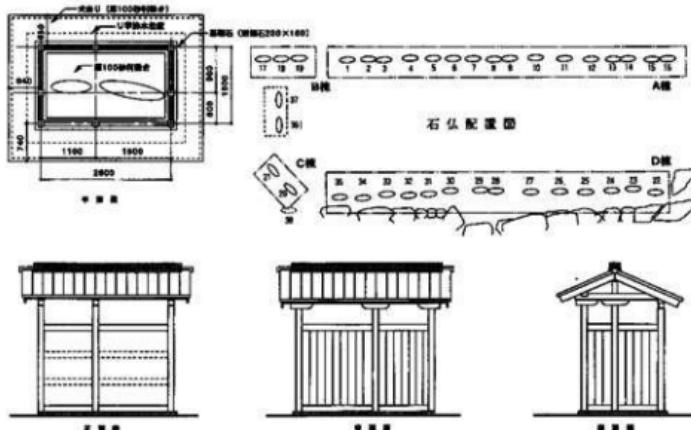
第15図 C棟平面・立面図

工事は本体工事として、木造平屋建て、桟瓦葺き屋根3棟について建設工事を実施し、これにD棟背後の石垣積み直し工事、排水施設を含めた外構工事を併せて実施した。

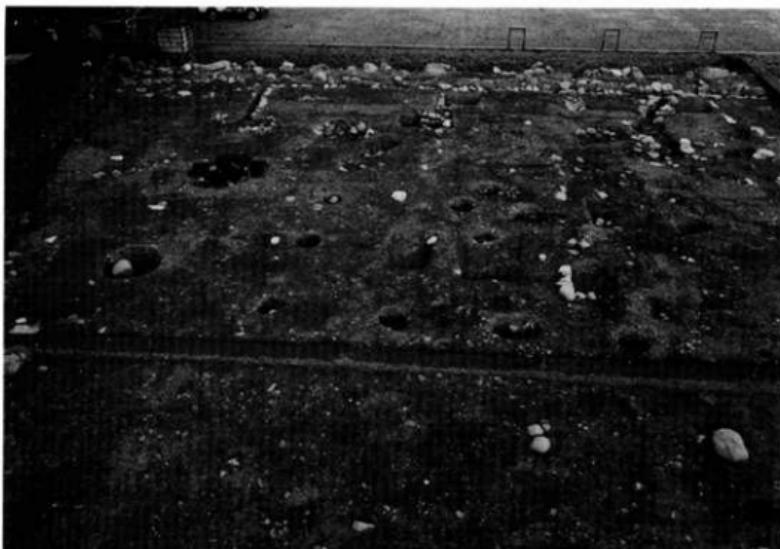
据立柱建物 SB4634  
(南から)

SB4634 3×4間の掘立柱建物で、棟はほぼ東西方向である。この南側にも礎石が並んでいるものが分散的に確認されることから、隣接して建物が存在したことが考えられる。表土・床土直下で確認され、最終段階まで存在した建物と見られる。柱穴や土壤中には焼土・炭混じりの黄褐色土が充満していた。

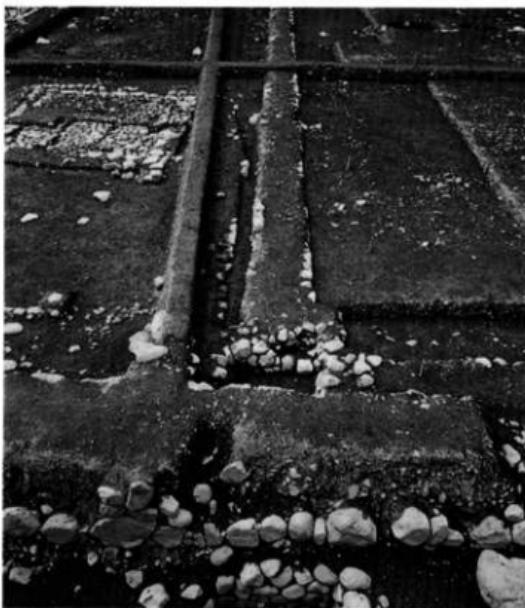
土星 SA4633  
(東から)

SA4633 武家屋敷AとBを区画する小土塁で、総延長約26mを検出した。幅約1m、高さ約0.2mを測る。削平が進んでいるため、石垣が多く抜かれており、基底部分の1石分がかろうじて遺存している状態である。

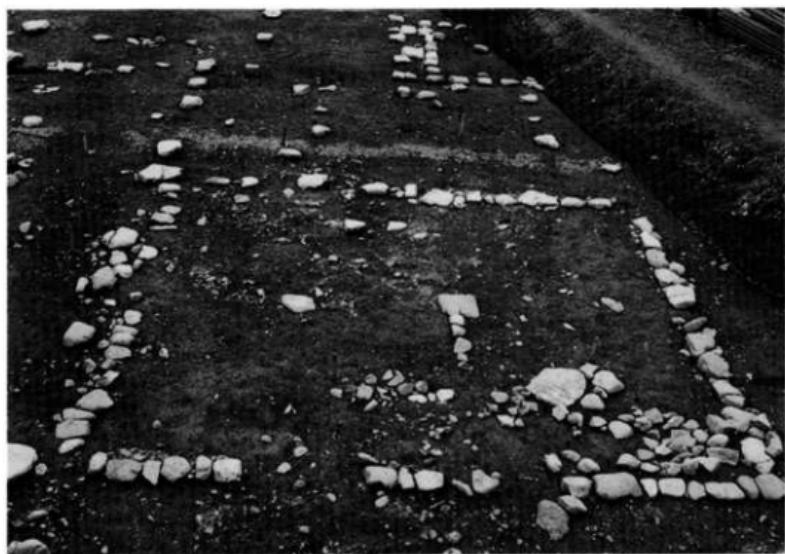
礎石建物 SB4636（北から）

棟方向は東西と考えられ、 $6.8 \times 7.6m$ の規模を有する。これに南側に張り出して、 $3.9 \times$

$6.2m$ の建物が取り付く。東南コーナーから、南側にかけて砂利面が見られ、幅は $1.5 \sim 2.0m$ で通路状を呈する。この建物の東南、及び北西部には石積施設SF4666、SF4665がある。

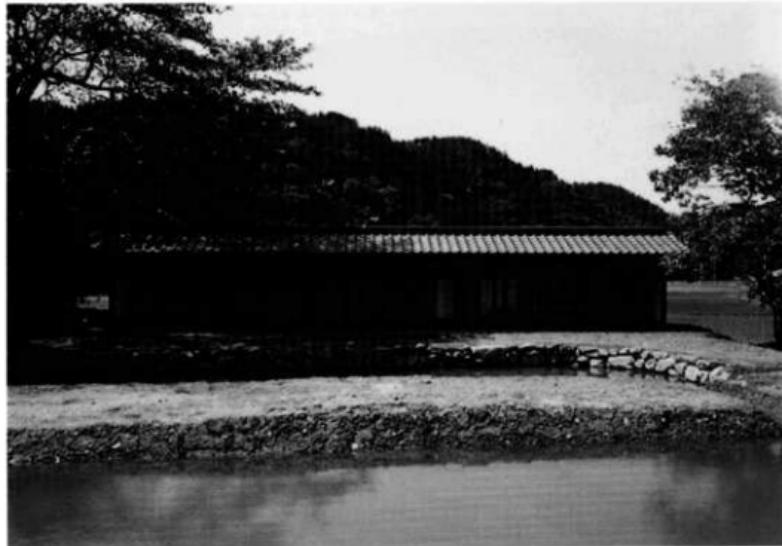
石仏覆屋A棟（南から）

部の部材が接触したり、全体の雰囲気を損なうような状況となっていた。そこで、今回の工事では補強のため柱材を一回り太くし、4寸角とした。そして芯柱には耐久性や外観上の見栄えを考慮して、クリ材を使用した。屋根材や梁、桁には旧覆屋と同じ杉材を使用した。旧覆屋に使用されたスジカイは用いず、また金具による鍵止めなどは極力隠すよう、貫を使用した。

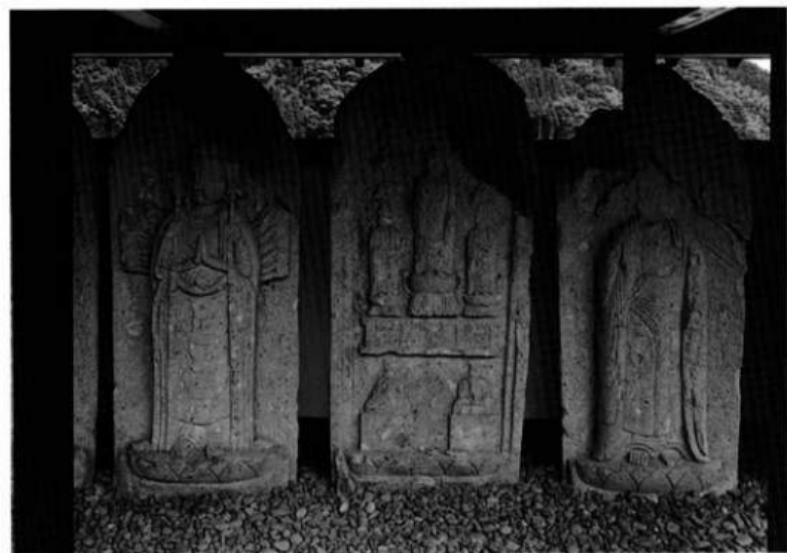
石仏修復状況（A棟 NO. 3～5）

第1としては石仏が倒壊しかかっていて、今後にも破損・折損の危険があるものについては、そのままの場所で据え直しを行った。

第2には指定以後の簡易の修復・接合したところから再び剥がれ落ちたもの、あるいは胴体部から半分に折れた状態になっているものや、周辺の精査によって接合可能な破片が見つかったものについては、改めて専用の接着剤を用いて接合・復原することとした。
