一乗谷朝倉氏遺跡

福井県立一乗谷朝倉氏遺跡資料館

平成10年度第102次発掘調査は、調査面積2,300m²に及び、大規模な武家屋敷の一部と規模は不明ながら武家屋敷の一部、それに幹線道路を検出し、城下町の区画について新たな知見を得ました。屋敷の遺構の遺存度はそれほどではなかったのですが、出土遺物では土師質土器と中国製陶磁器が高い割合を示し、武家屋敷の特徴を示しています。今回の調査地は字名が「齊藤」であることから、大規模武家屋敷については朝倉義景の愛妾、小少将の父、齊藤兵部少輔の屋敷と推測されており、来年度実施予定の残り半分の発掘調査に期待ががります。

平成10年度発掘調査環境整備事業概要(30)

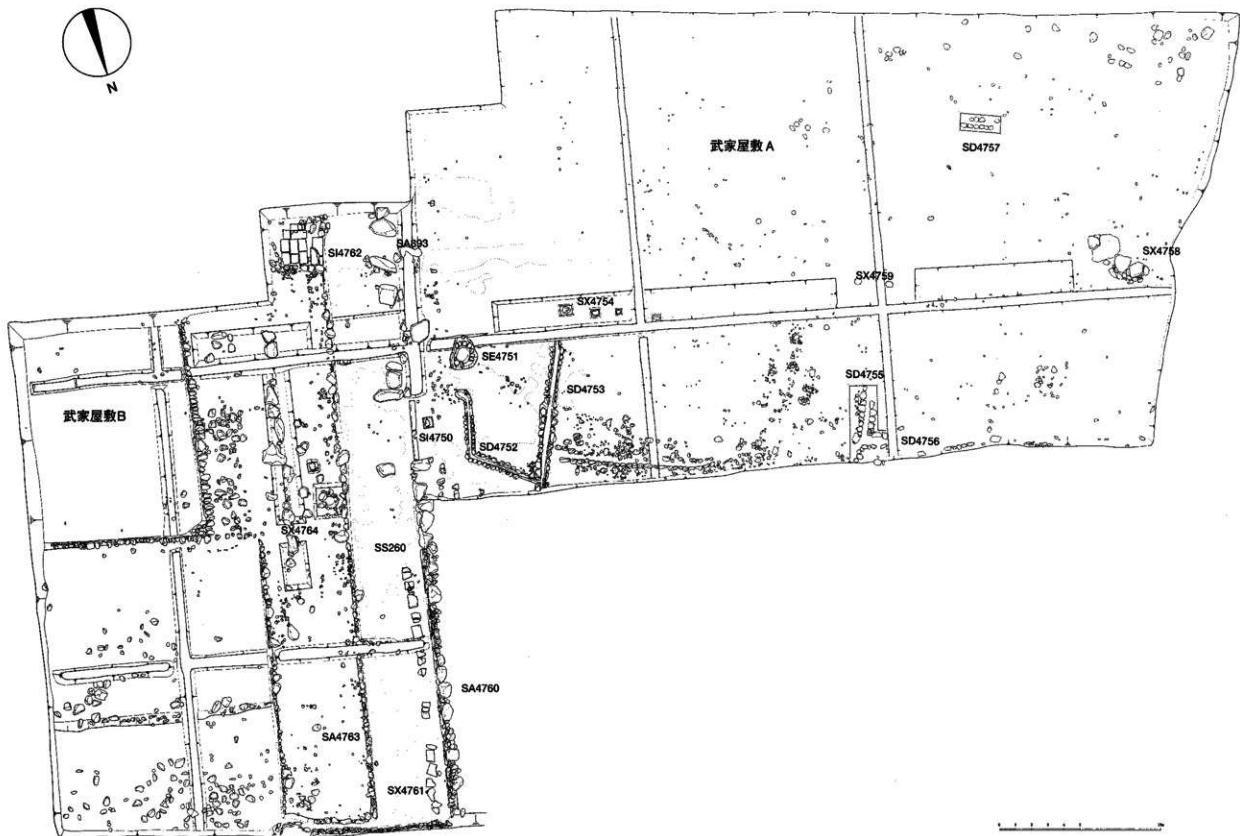
第3図 第102次発掘調査遺構全測図

遺構については南北道路SS260を基準にして、西側に展開する遺構群と東側に展開する遺構群に大きく分類することができる。西側の遺構は大規模な武家屋敷（武家屋敷A）の一部と想定され、調査区内においては建物等が確認できなかったことから、屋敷内においても広場的な空間として用いられていた可能性が高く、建物等は北側に統く調査区域外に存在するものと想定される。東側の遺構については後世の変更が大きかったことから詳細については不明であるものの、検出された土壘および門の性格から武家屋敷（武家屋敷B）であったものと考えられる。

SS260 立体復原地区を縦断する南北道路であり、町割を実施するにあたっての骨格をなす基準道路である。立体復原地区北端において西へ約5m矩折になる部分に接続する。延長約38mを検出し、幅は約4mを測る。全面砂利敷きであるが、側溝は認められない。道路を横断するように設定したトレーンによる所見では、道路面は1面のみを確認した。

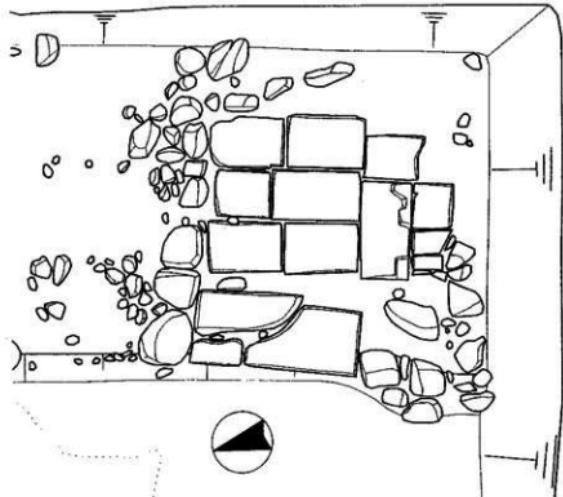
第4図 SI4762詳細図 (S=1/50)

SI4762 東側武家屋敷の門であり、北側はSA4763に接している。笏谷石製の切石11枚を敷き並べた構造を持っており、本道跡において初めて確認されたタイプの門である（第4図）。

硯、砥石、バンドコ、盤など通常の出土遺物の他に、遺構の一部でもあり取り上げることはできなかったが、門（SI 4762）の敷石に使用された板石や、門（SI 4750）の階段框（カマチ）石に転用された「U」字型排水溝、あるいは溝の蓋石に使用された板石、更には井戸枠等々がある。

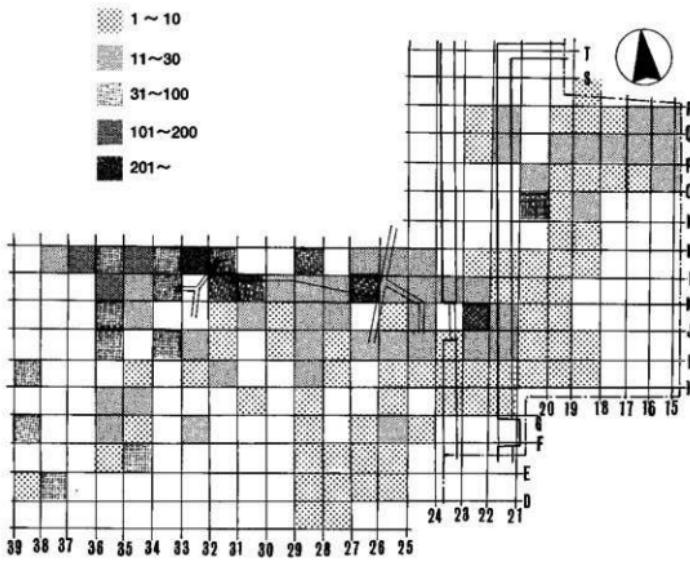
第5図 遺物分布密度

遺物の分布密度 第5図に示した遺物の分布密度（註1）を見てみると、剖平が行われたと見られる調査区南半から川側にかけては0か、もしくは10点未満のグリッドが多い。それに対して、調査区の北側では100点あるいはそれを超すグリッドが目立っている。特に調査区境界のJ～L列の30ライン以西でその傾向が顕著である。武家屋敷の奥側に位置し、水田の畔によって1段高くなっている区画である。調査区南東、同東側で密度が薄くなっていることから、遺物の分散する状況は屋敷の奥の北側を中心に、同心円状に周囲に向かって広がっているように見える。ちなみに、本調査区の東半部分（川側）に隣接する第25次調査（註2）では、遺物の出土総数が約4,000点で、そのうちの34が第15次調査の武家屋敷（註3）に属する範囲からのもので、今回の第102次調査区に隣接する区画分は1,000点ほどであったという。

1) 各グリッド毎に出土総数をカウントし、1～10、11～30、31～100、101～200、201～の5段階に区分して表示した。

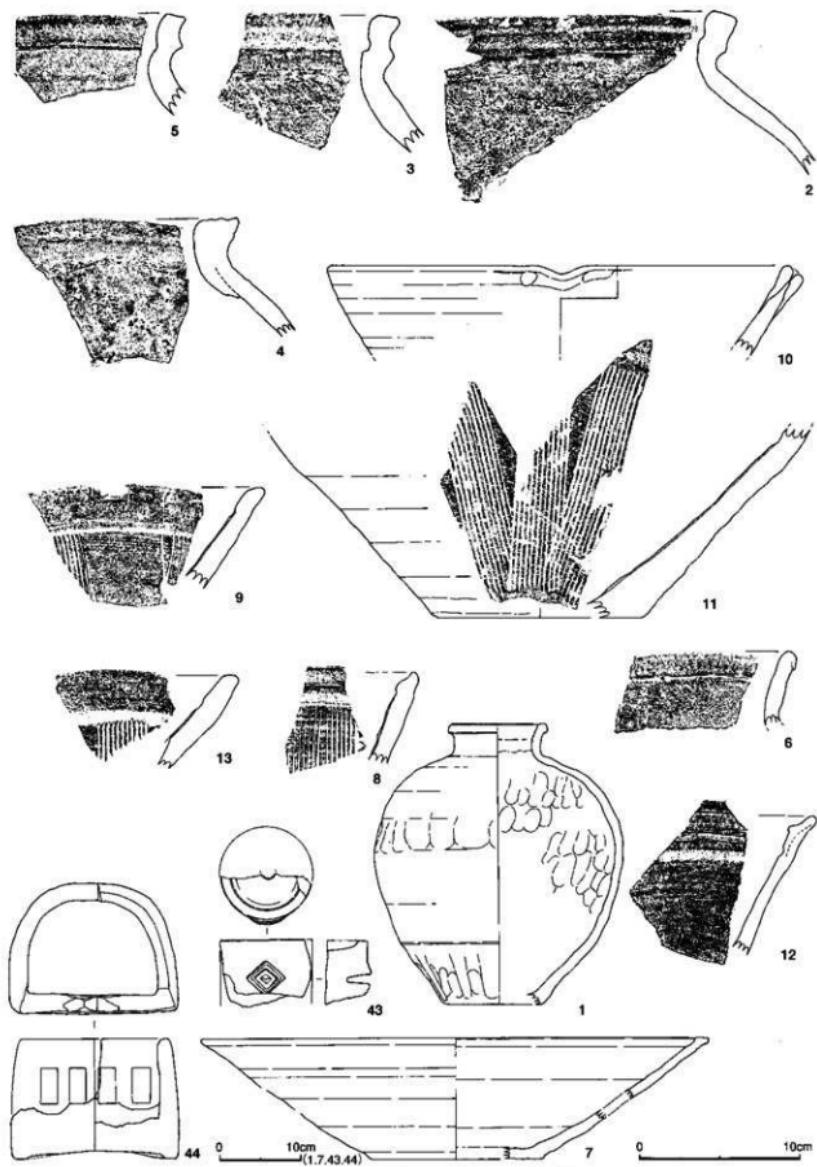
第6図 第102次調査上層造構出土遺物(1)

上層遺構 今回図版に示した「上層遺構」とは表土から遺構検出に至るまでの掘り下げ段階での出土遺物をさす。剖面によって遺構の大半は失われているが、遺物は主としてこの上層遺構面の調査区西半部分で出土している。以下、南北道路や東半部分の、遺構を検出したレベルでの出土遺物（下層）とを区分して取り扱い、量的にまとまっている上層遺構での出土遺物を紹介することとする。

1はほぼ完型に復すことができた越前焼の壺である。器高34.4cm、胴部最大径30.8cmを計る。胎土は灰黒色を呈し、焼成は極めて良好である。口縁部は玉縁とせず、10mmほどの肥厚帯としている。14は寸胴型の広口壺である。器高20.8cm、胴部最大径17.9cmを計る。器壁は厚めに成形され、底部近くで16mmを計る。口縁部は外反し薄くナデ上げている。2～5はいずれもⅢ群cに属する大壺である。口端部は水平とならず、外傾する。これに対して5はⅣ群の大壺である。

9・10・13はⅢ群の擂鉢で、口縁部下の圓線との間の無文帯がやや幅広になる特徴をもっている。これに対して、8は無文帯が短く、口縁部が内側に傾斜し、また口端部が鋭角的にナデ上げられておりⅣ群に属する。12は鉢であるが、形態からみて最末期以降の所産と見られるものである。

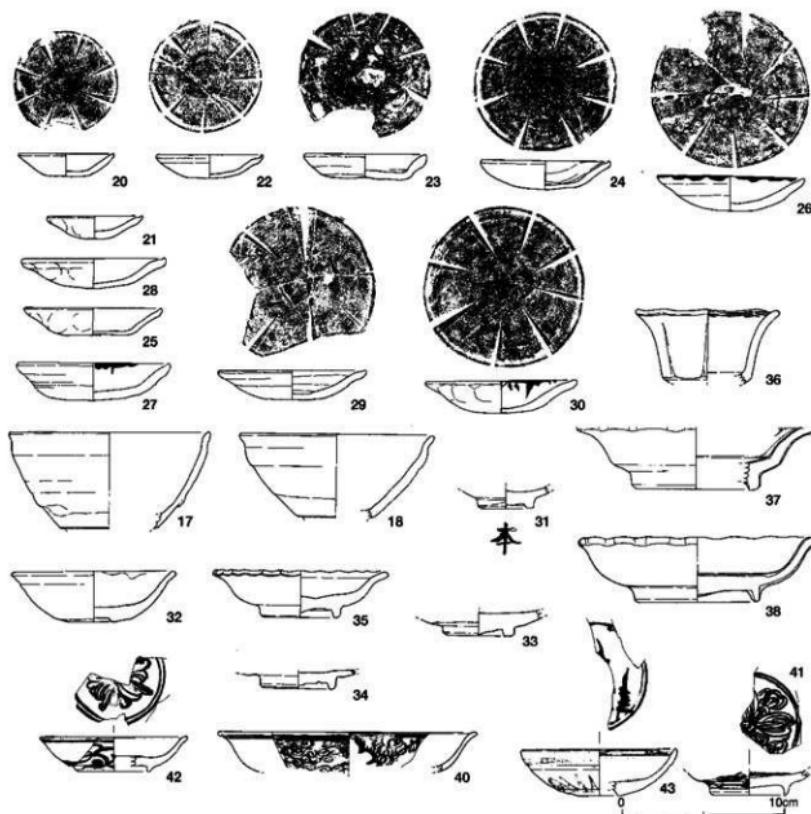
第7図 第102次調査上層遺構出土遺物（2）

20～22は口径6cmのC類の皿である。しかし23は口径7.5cm、器高1.3cmを計る皿であるが、全体に厚く成形され、口縁部は強く折曲げられて見込みは深い。外面に強いナデによる凹線が巡る。いわゆるC類のタイプとは異なる形態で、口径はやや小さいが植山城・阿久和Ⅱ-A類（註4）に酷似する。24以下は口径9cm、或いはその前後に収まるC類の皿である。44は瓦質火鉢の口縁部破片で菱文が巡る。肩部には透かし孔がみられる。外面は火はじが多くみられ、荒れている。

15は大海形の茶入である。口縁部、肩部に釉禿が見られる。底部裏面は糸切底となっている。16は鉄釉碗底部である。釉調は良好で、厚めにタッブリと施される。光沢がみられる。高台は削り出しの輪高台で、高台裏の内ぐりは浅い。17・18は碗の半欠破片で、前者は器壁が4mmで、比較的薄いのに対して後者は6mmである。胎土も後者は褐色に近く、ボソボソしている。

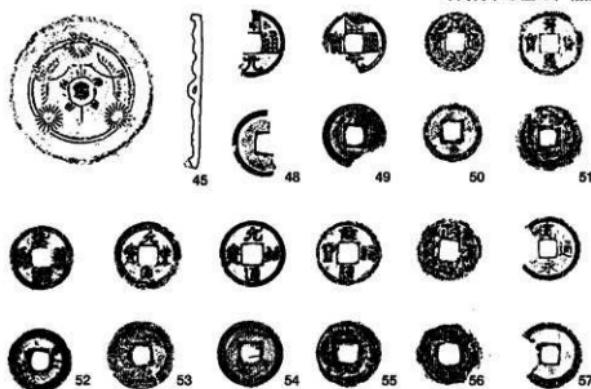
第9図 和銭・銅錢拓影図 (S=2/3)

釘、和鉄、煙管などの他に銅鏡（45）（第9図）が出土した。径5.4cm、背面には双鶴亀菊
花散らしの文様が見られる。遺存度は大変良好で、土壘に近い下層整地土中より出土した。
双鶴亀菊花
散文鏡
特筆すべきはかって第25次調査で出土した銅鏡（概報IX）に文様が酷似しており、サイズが若干大きめであること以外は同じものと考えられる。第25次調査区は本調査区のすぐ南隣であり、あるいはセットで用いられたものが何等かの理由で散らばったものかも知れない。

銅鏡は計10枚出土した。錢種はそれぞれ開元通寶（48・49）、祥符通寶（51）、熙寧元寶（52）、元豐通寶（53）、元祐通寶（54・55）、政□通寶（56）、寛永通寶（50・57）の7種である。

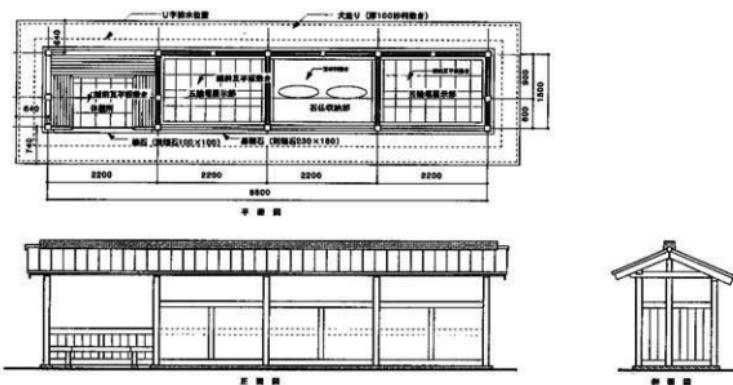
第11図 石仏覆屋建設工事・展示収納棟平面図、立面図

昨年度に引き続いて、大型石仏群の覆屋建設工事を実施した。今回は予定されていた5棟石仏展示収納棟のうち、残りのB棟とその他の野ざらしになっていた石仏、五輪塔などを展示・収納する石仏展示収納棟の建設を行った。

B棟は現位置にそのまま、建て替えを行った。仕様は昨年度のA・D棟と同じである。石仏展示収納棟については、JR線側に大型石仏群全体が眺め渡せるように、また後述する寺院側の遺構復原地区が見通せるように西向きに配置して、建設工事を行った。間取りは4区画とし、左端には見学者の便を図って、休憩用のベンチを置いた。他の3区画には、これまで野ざらしになっていた石仏2体やA～D棟内にあった地蔵仏などを中央の区画に安置し、両脇には五輪塔、石塔片及び発掘調査によって出土した石塔などを安置した。

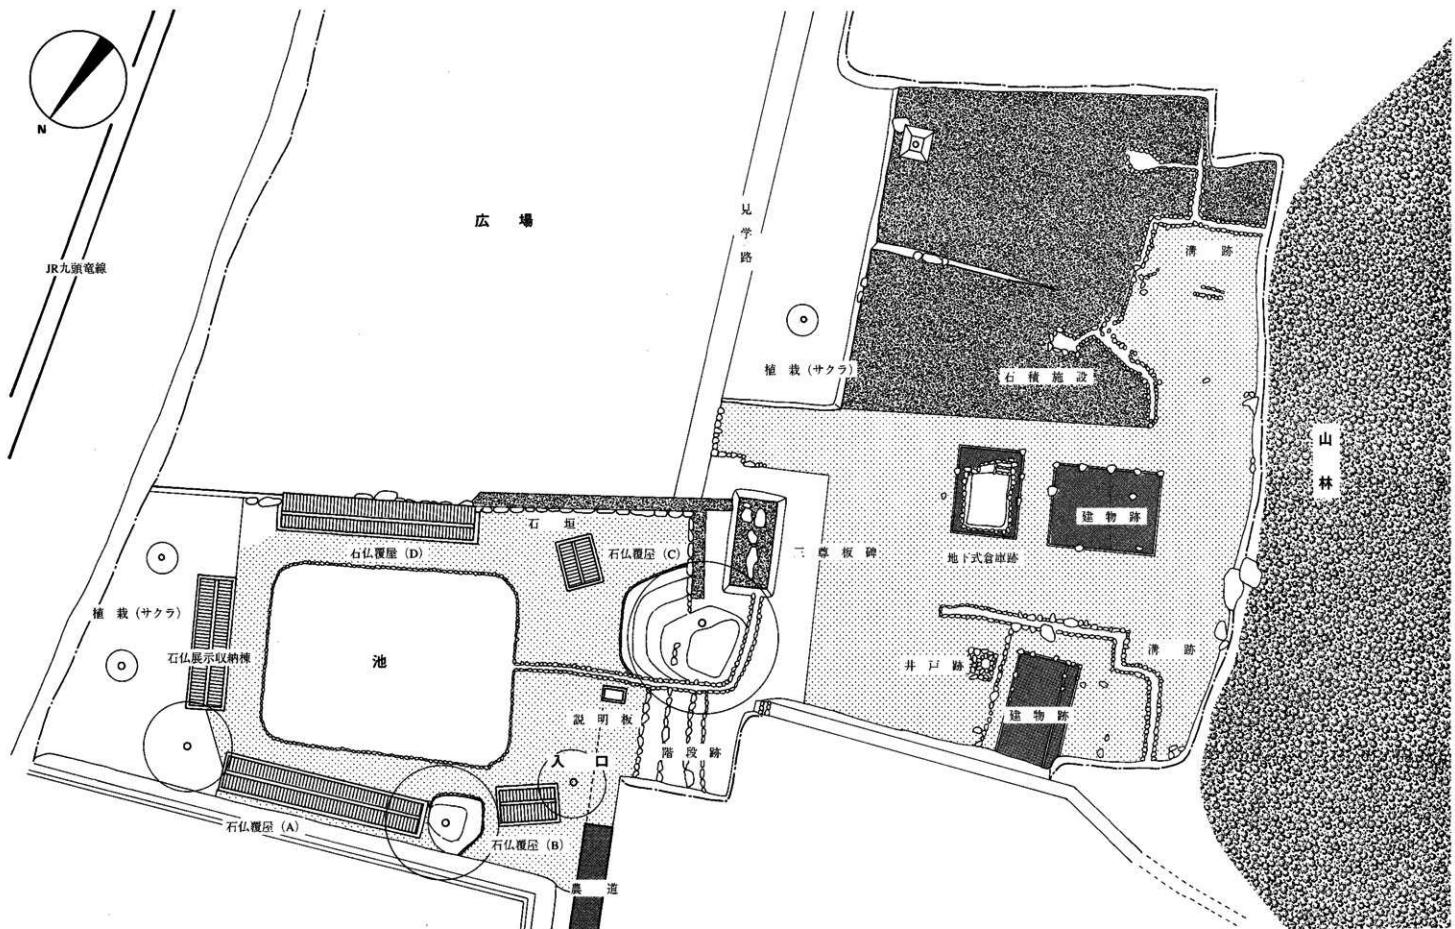
第10図 整備計画図 (S=1 / 200)

この地区的整備にあたっては、以下の点に留意し基本的なコンセプトを置いた。平成6・7年度の発掘調査の成果から、遺構が比較的良好に検出された区画と、水田耕作やJR九頭竜線の線路敷設工事の土取りによって、大きく削平され遺構の遺存状態が悪い区画とに分離し、それぞれ手法を変えて整備を行なうこと。大型石仏群、池など遺跡全体の調和・統一を図り、バランスを保った整備を行うこと、遺構の遺存度のよい山際部分については、発掘の成果から本堂と見られる礎石建物が1棟分、及び大量の中中国製陶磁器や越前焼が出土した地下式倉庫跡の建物を復原表示することとし、厚5cmのレミファルト舗装を施した。地下式倉庫跡は発掘面が深く、段差が大きいので、一部埋め戻し段差を70cmに抑えた。中央には御影石による遺構表示石を据え付けた。北側の礎石建物については、後世に堂守の僧が居住した建物と重なっており、幾分遺構に不明な点があったことから、明確なレミファルト表示によらず、調査成果によって判明した建物範囲を境界ブロックで表示するに止めた。付設する井戸は、流しに使用された周囲の石敷の補充を行い、天端石は遺存度が良いのでそのまま露出展示とした。また、この礎石建物の南側を流れる溝は、建物を取り囲むように墓地のある谷部分から南北に流れ出て、一旦直角に折れ曲がって、建物に近いところでもう一度曲がつて東西に延びている。下層では巨石を配した池庭状の施設になるようであるが、上層の時期に併せて排水溝として遺構復原した。只、東側は残り具合が良くないので無理に延長せず、排水の便を考えて、暗渠とした。配水管にはφ10cmのネトロンパイプを埋め込んだ。この暗渠は、三尊板碑の横で開渠とし、入口階段の排水溝から池に流れ込むようにした。

三尊板碑は他の遺構面よりも一段高くなっています、両側にも石垣状に巨石が並んでいることから、そのまま土手状に残して露出展示することとした。しかし、以後に崩落する予想されるため、表面を突き固めて芝張りを行った。また、三尊の種子を書き込んだ表示石を据え付けた。入口階段は4段の階段として転落した石を補充し、山土舗装による整備を施した。山際南半部分については、石積施設や、溝、砂利敷が見られる他、多数の柱穴が検出されているが、下層遺構でもあり、また明確なまとまりに欠けることから、溝、石積施設などの他は取て遺構表示はせず、下層遺構群のゾーンとして区分し芝張り整地とした。この場所も、山際からの浸み出しによる水の溜りやすい場所であることから、南端調査区に並行して暗渠排水のパイプを埋め込んだ。線路側に寄った東半部分については、下城戸へ通じる幅1.8mの見学道路を通し、その脇にはサクラを植栽した。見学道路の東側平地部は自由に憩える緑地空間として位置付け、埋め戻し整地のままとした。入口導入部には北向きに笏谷石緑地空間を組み合わせた基礎石の説明板を設置した。

取り扱い、遺跡全体の排水及び石仏群の鑑賞にマッチした自然景観の組合せを考え、参道の脇が石垣積みで段差があったことから、池として採用し、修景した。従来の石仏の前にあった石垣は撤去せず、そのまま埋め立て、別途に池の石垣積みを行った。また、池の範囲部分はトレンチ程度の試掘以外には発掘調査がなされていないので、底うちを行わず、自然排水とした。植栽としては菖蒲を10株植え付けて、鑑賞に供した。

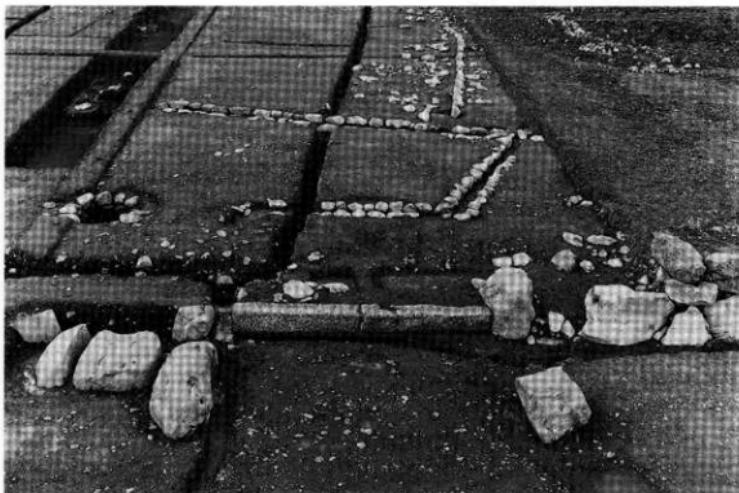
SI4750 先に述べたSA893とSA4760に挟まれた幅約3.8mを測る門である。北側の袖石は原位置において確認し得たが、南側の袖石は道路上に倒壊していた。踏石として、幅0.3m・長さ1.8m・高さ0.4mを測る笏谷石製の暗渠2本を逆位にして転用している。本タイプのような門構造は本遺跡において初見のものである。

門 SI4750近景（東から）

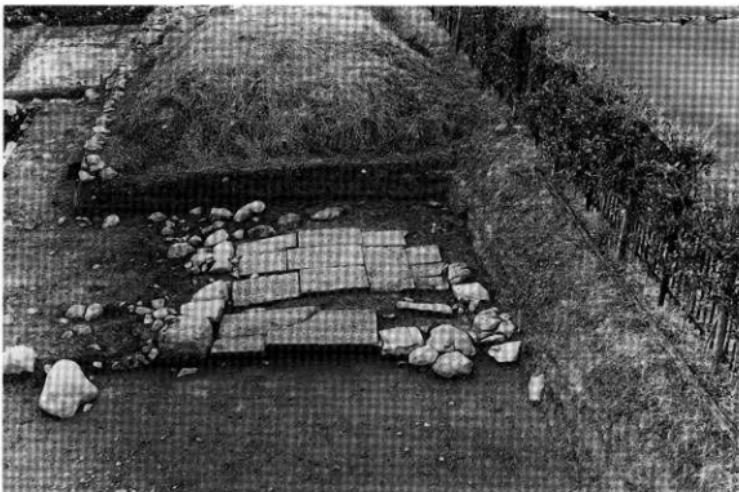
門 SI4762（西から）

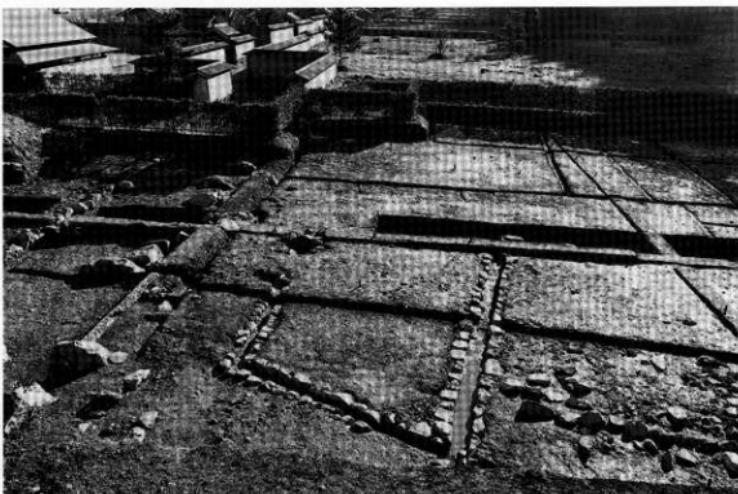
SD4752 SE4751の北約1.1m付近から延びる溝であり、北方向へ延びたのち西方向へ屈曲しSD4753へ接続する逆L字形を呈する溝である。

SD4753 直線的に北方向へ延びる溝であり、調査区北端でSD4752と接続する。流路は北へ流れていたものと考えられる。

溝 SD4752・4753近景（北から）

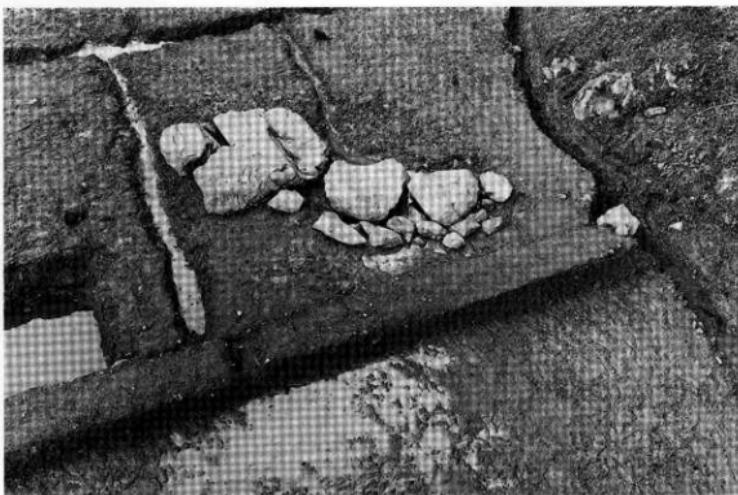
SX4758 倒壊した1~1.8m前後の巨石の周りを人頭大の石が囲むような状態で検出された。その周囲には粒子の細かい白砂が散っていたことから、庭園造営が存在していた可能性を想定することができる。

石組遺構 SX4758近景（北から）

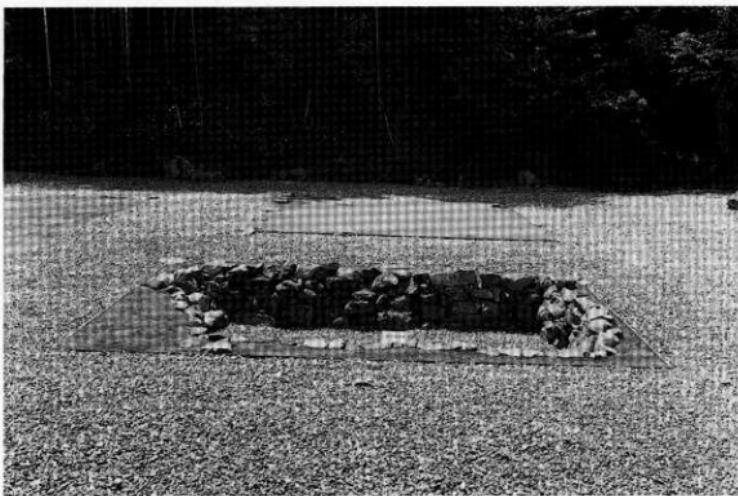
西山光昭寺跡遺構復元整備工・地下式倉庫（東から）

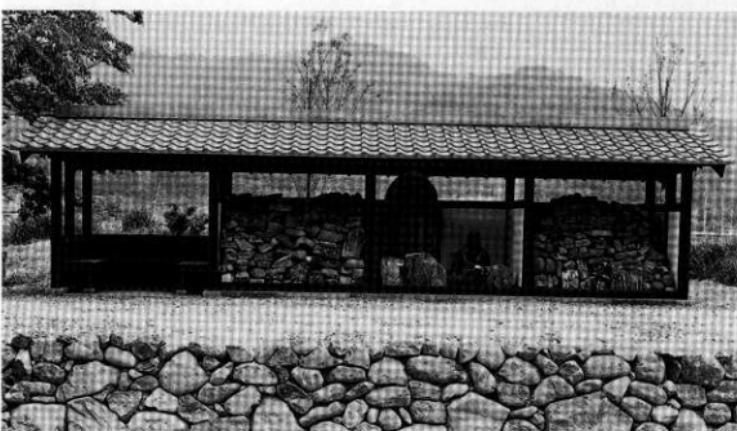
石仏覆屋整備工（石仏展示収納棟）（西から）
