特別史跡

一乗谷朝倉氏遺跡

福井県立一乗谷朝倉氏遺跡資料館

平成11年度発掘調査環境整備事業概報(31)

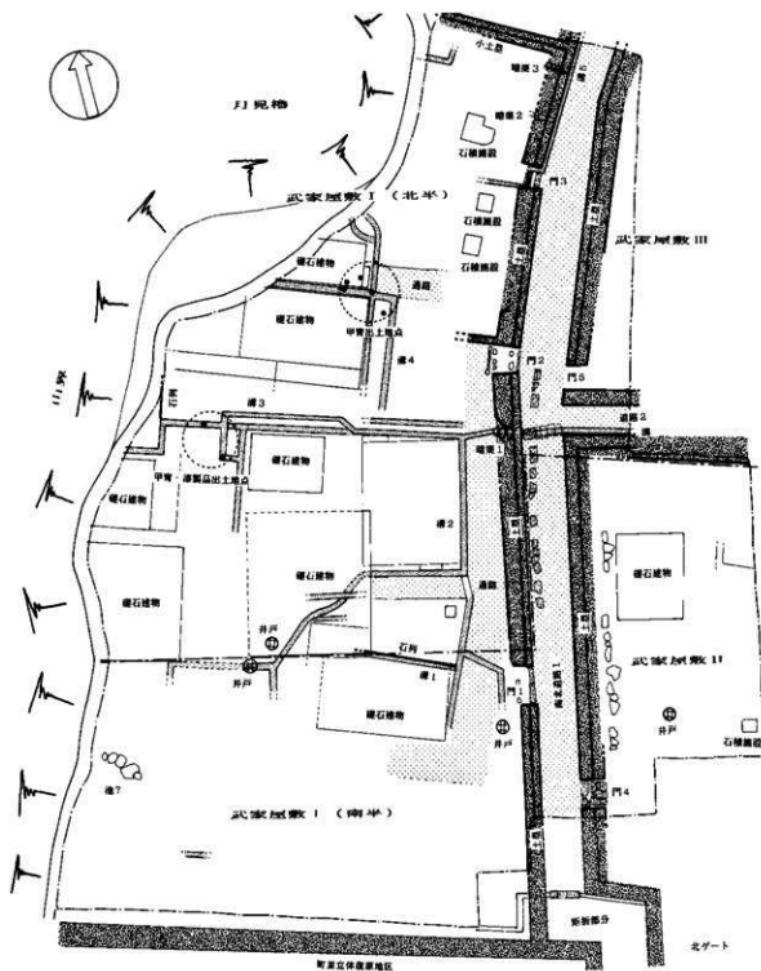
第2図 第104次発掘調査遺構模式図 (S=1/185)

調査の結果、町割の基本となる遺構として昨年度発掘した南北方向の幹線道路の続きを検出し、その東側に東西道路を新たに検出した。この2本の道路により調査区は3つの区画に分けられ、以下南北幹線道路の西側を武家屋敷Ⅰ、東側を同Ⅱ・Ⅲと呼ぶ。武家屋敷の内部は、上層遺構の残りはよくなかったものの溝や井戸、石積施設など多数の下層遺構が検出された。
＜町割に関する遺構＞

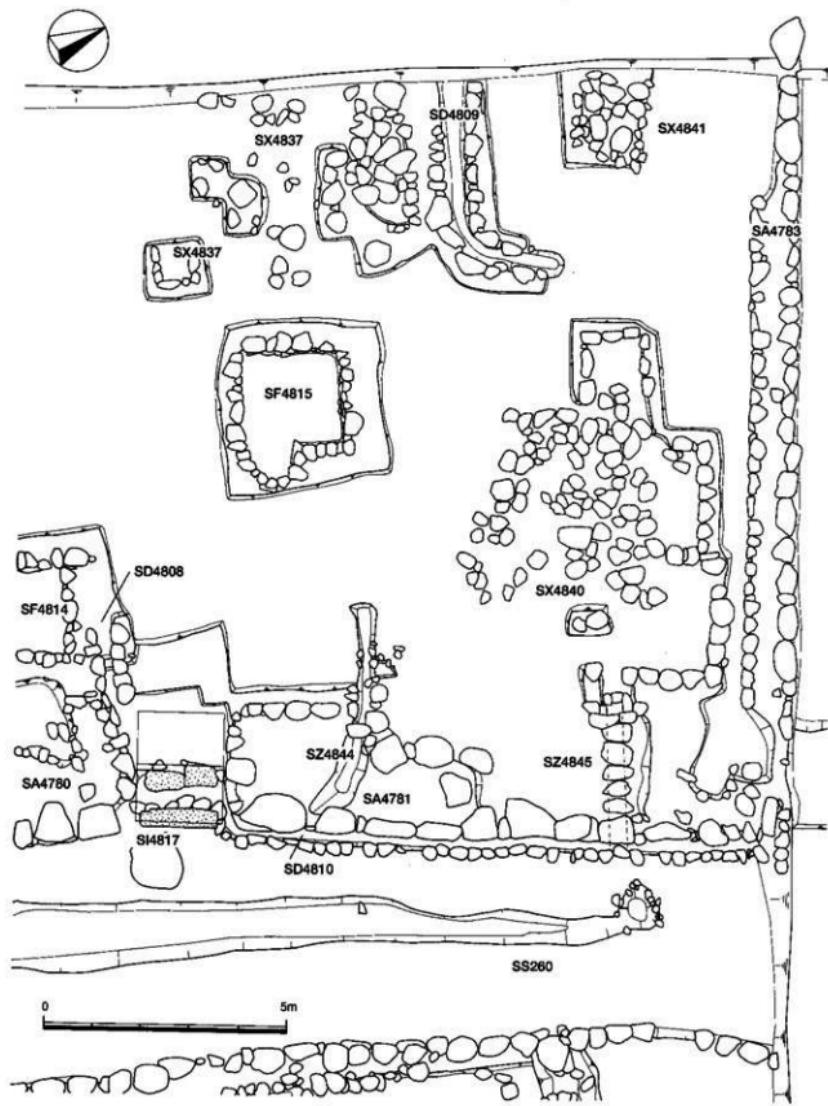
第4図 第104次調査遺構図(1)

SI4816・4817 いずれも武家屋敷Ⅰの北にあり南北幹線道路SS260に開く門である。今回の調査で特に注意される重要な遺構で、門に接する部分の土壙の下部構造が検出された。SI4816は幅2.7mで北側には1.8×1.4mの巨大な袖石が仰向けに倒れていた。蹴上石の内側約1mのところに2個の門礎石を検出した。その心々間の距離は2.3mである。北側の礎石には柱の木組の痕跡が残っている。門の両側は土壙幅が4.5mと3.5mに広がり、袖塀が設けられている。袖塀たるものとみられ、その北側には幅0.7mの小土壙SA4785が取り付いている。SI4817は幅1.8mと小型だが、やはり両側の土壙の幅が広くなっている。袖塀が設けられていたものとみられる。シャクダニ石踏み石3個が2段に残っており、またその間を排水溝が流れる構造となっている（第4、7図）。

SA4783 調査区の北端にある武家屋敷Ⅰの北を限る幅約1mの小土壙である。長さ約17mほど検出したが、西端は月見橋下に取り付くようである。この土壙は北面と南面で右垣の積み方が異なり、北面は大きな削石を使用しているのに対して、南面は小振りな河原石を積んでいる（第4図）。

SF4813・4814・4815 今年度の調査では石積施設の検出例が比較的少なく、武家屋敷Iの石積施設が北半部に一辺2m前後の大型の石積施設3ヶ所が集中的に検出された。このうち最も北にある集中 SF4815は一部に半円形の張り出しを持つ特異な形をしている（第4図）。

通りSA4781の際を道路側溝となって北へ流れる（第4図）。

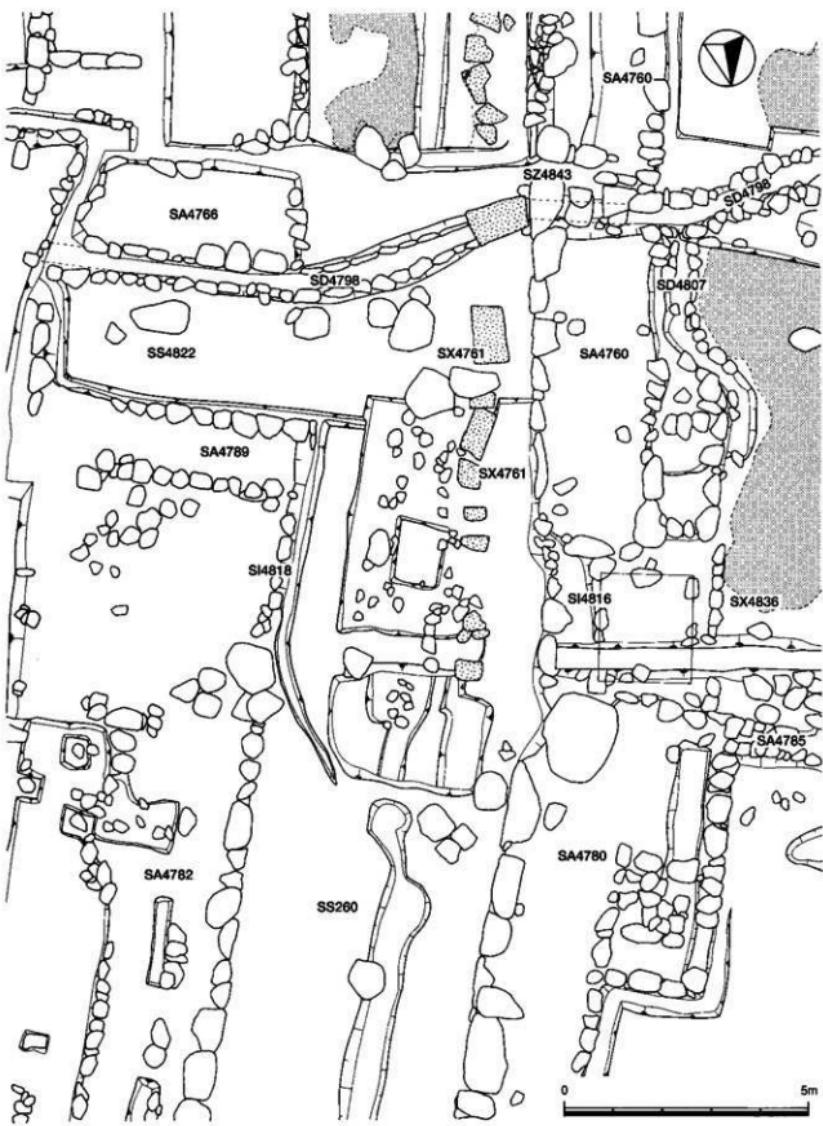
第7図 第104次調査遺構図（3）

SS4822 調査区の中央部でSS260にT字状に直交して東へ向かう道路。幅2.5mで5mほど検

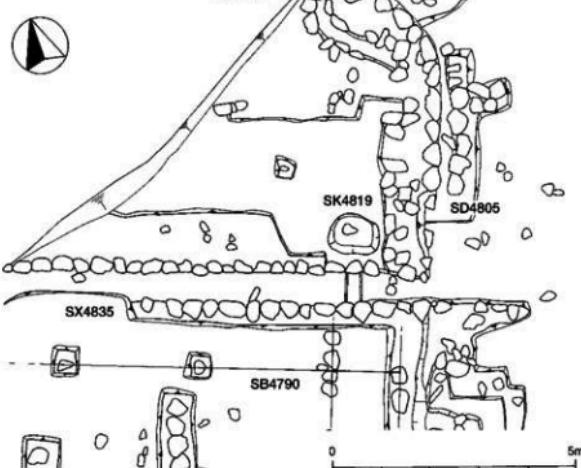
第5図 第104次調査造構図（2）

SB4790 武家屋敷北半部の礎石建物で、東西溝SD4798の北に位置する。間口9.5m、奥行き18mの敷地に建てられていたものと見られるが、搅乱のため規模を確認できない。礎石列を数個分検出した。この建物の北側に幅0.7mの溝状の石列が走り、山際に接して別の建物があつたと考えられる。この建物より甲冑大袖、草摺、兜鐵が出土した（第5、6図）。

今回、山際武家屋敷I北半部分より甲冑及び兜鉢と見られる遺物が出土した。第3回調査区遺構模式図の点線で示した範囲が出土した位置であり、その拡大図を第5・6図で示した。甲冑は小破片となって拡散している傾向が見られた。しかしその中心はSB4790の北側の区画であり、鎧や甲冑が表土・床土下遺構面より近接して出土した。これまでにも甲冑小札については、単体で鉄製のものが朝倉館、平井地区、赤瀬・奥間野地区等でも少量ずつ見られた。また、平井地区「ショーゲドン=鯨瀬将監跡」の井戸からは、今回のものと同様の皮製もしくは和紙製と見られる漆塗り小札の小片が出土している。

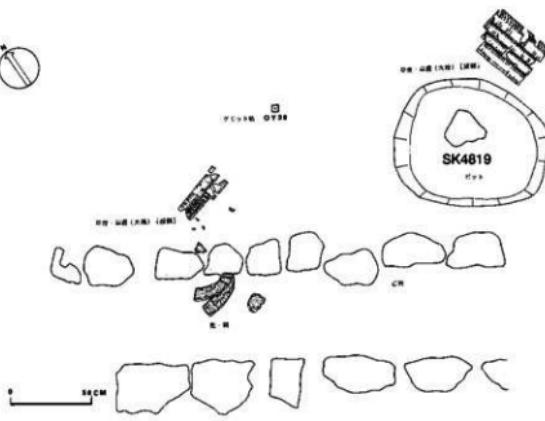
第6図 甲南・兜出土状況（2）

特に第5・6図の土壤SK4819脇では小札が4段分、裏返し状態で見つかった。横幅33~34cm、一段分の縦幅7.3cmで、各段はほぼ規格が同じであり肩にあてる大袖部分と判断される。また、この位置より更に東に寄った溝SD4804・4805付近でも同様の破片が出土しており、こちらは横に彎曲し、段の幅も大袖より狭いことから草摺部分と判断された。小札の芯材は腐食したのか、空洞状態になっている。表面を黒漆で固めており1枚の札幅は1.8cm、横に37枚を重ねて1段分としていることが判る。土壤SK4819の西側では2~3段分の大袖が折り重なって出土した。こちらは黒漆塗りの上に朱漆で「×」印を連続して書き込んでいる段がみられ、いわゆる「菱縞」と見られることから大袖の最下段分に相当しよう。

兜鉢は2段分が、やはり、これも裏返しの状態で石列（溝か）SX4835に接して発見された。兜鉢本体部分は、付近を精査したが見つからなかった。小札は鉄製で黒漆塗である。錆が激しく付着しており、1枚分の正確なサイズは測定困難であるが、概ね甲冑のものと同規格と見られる。こうした一括出土例は一乘谷では初出のものである。

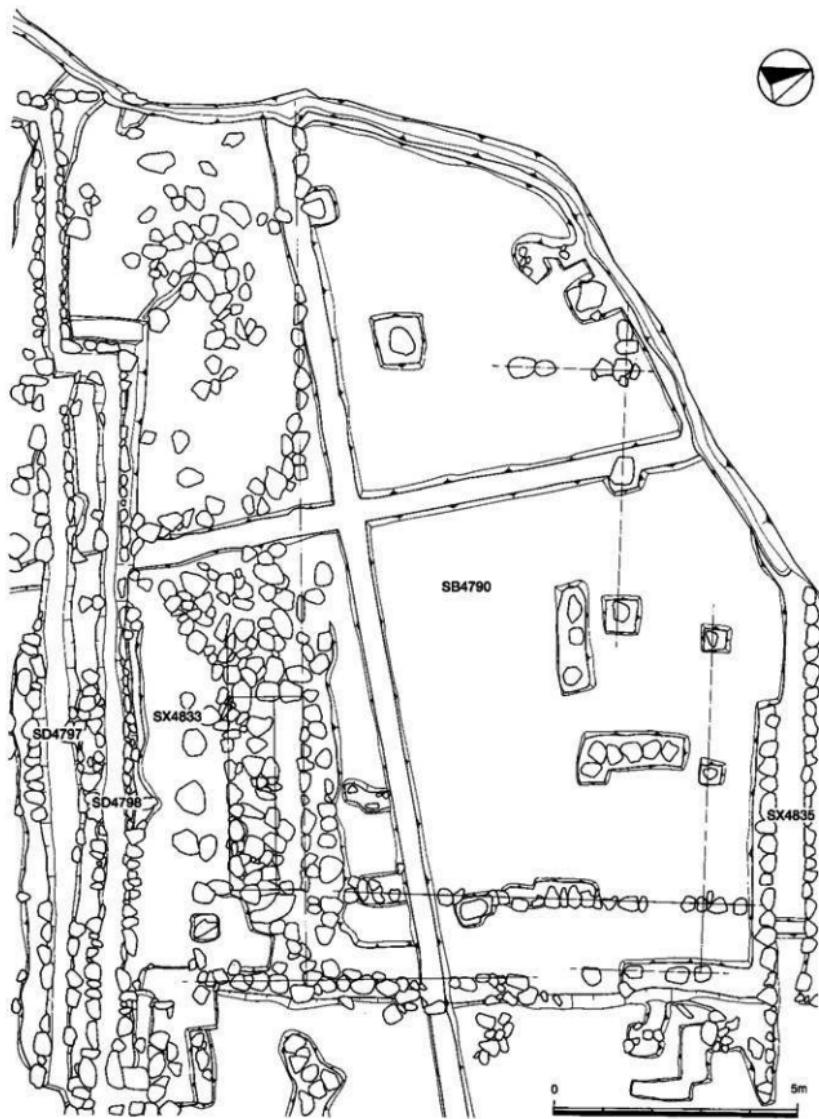
第8図 第104次調査遺構図(4)

SD4798～4800 調査区の中央を東西に流れる溝で武家屋敷Iの排水の大部分を占める。SD4798は山際から直角に4回折れ、14mほど東へ流れで一旦SD4799と交差し、14mほど流れて再びSD4800と交差して暗渠SZ4843につながる。暗渠SZ4843より土塁SA4760をくぐり、道路SS260を横断して道路SS4822の南側側溝となる。東端部は調査以外のため未詳であるが、全長約57m分を検出した。幅0.4m～0.5mで1、2石残存している。溝側石の積み方の観察や溝底の高低差を勘案して推測すれば、SD4799→SD4798・SD4800→SD4798の順に推移したのではないかと考えられる（第3、8図）。

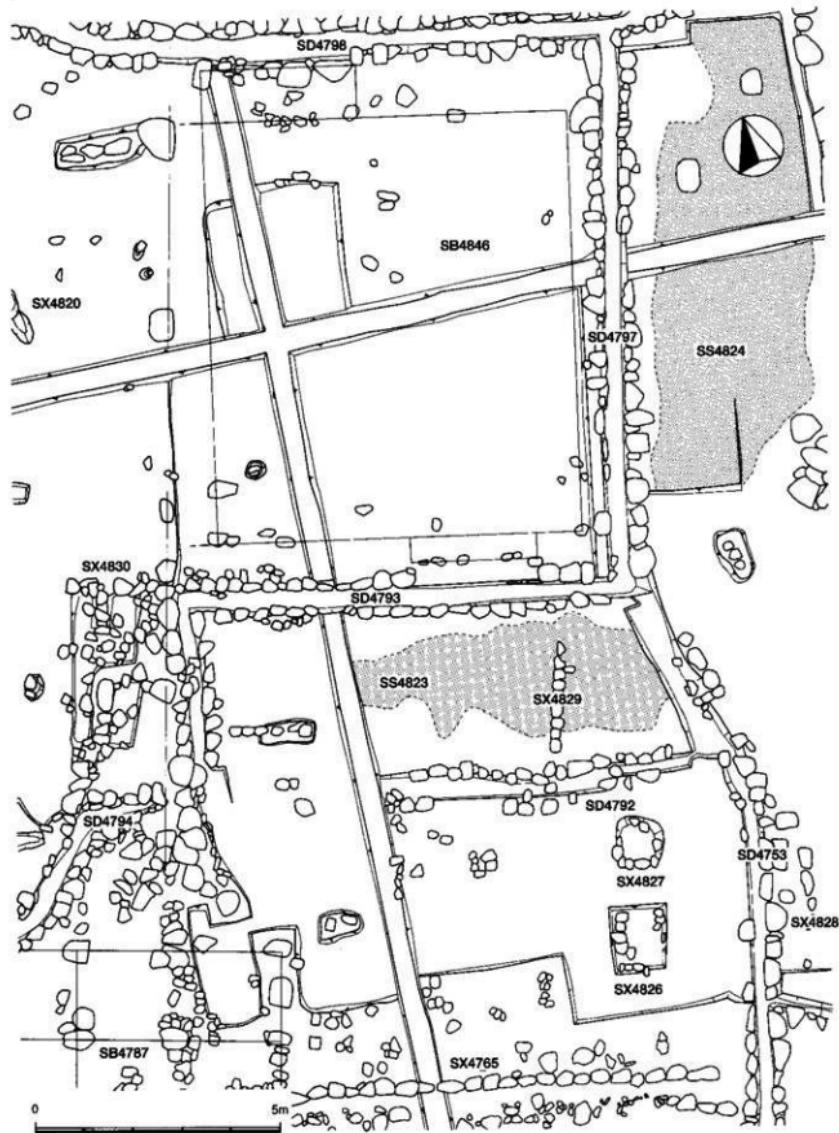
第9図 第104次調査遺構図(5)

SB4846 SD4798、SD4793・4797によって区画される敷地一杯に建てられている礎石建物で、北と南に庇状の張出をもつ（第9図）。

SS4823・4824 土塁内側にある砂利敷きの通路である。SS4824は溝SD4798を越えて北半分にまでつながっており、門SI4816から内部の建物に通じる通路とみられる（第9図）。

SD4794～4796 この屋敷の南端中央部にある石組の溝で、SD4794が最終時期の遺構で側石は2石分のこり、幅0.4mである。SD4795とSD4796は1石分のみ残り、幅はそれぞれ0.3mと0.2mで、SD4794により改修されている。これらの溝はもとSD4755→4794→4793→4797の順に流れれる、連続した溝と推定され屎敷南半の主要な排水溝とみられる。SD4793には炭化した板きれや茅束が充満していた（第9図）。

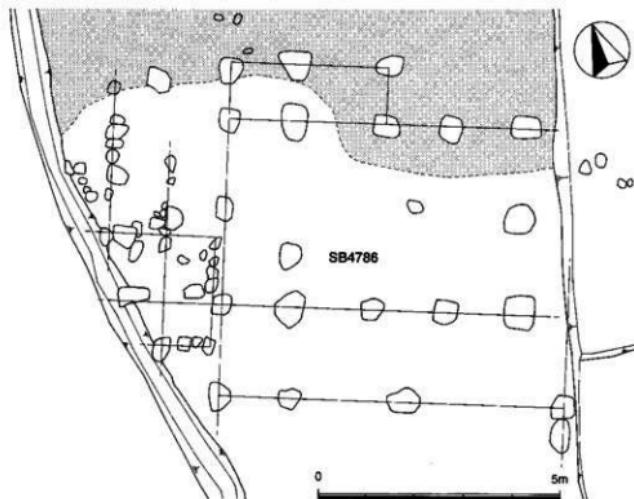
第10図 第104次調査遺構図（6）

SB4786 この屋敷の南半分の西端部に位置する礎石建物で比較的大振りの礎石が残っている。西側は山際の調査区外に続き未詳だが、東西9.5m、南北6.8mの規模をもつ（第10図）。

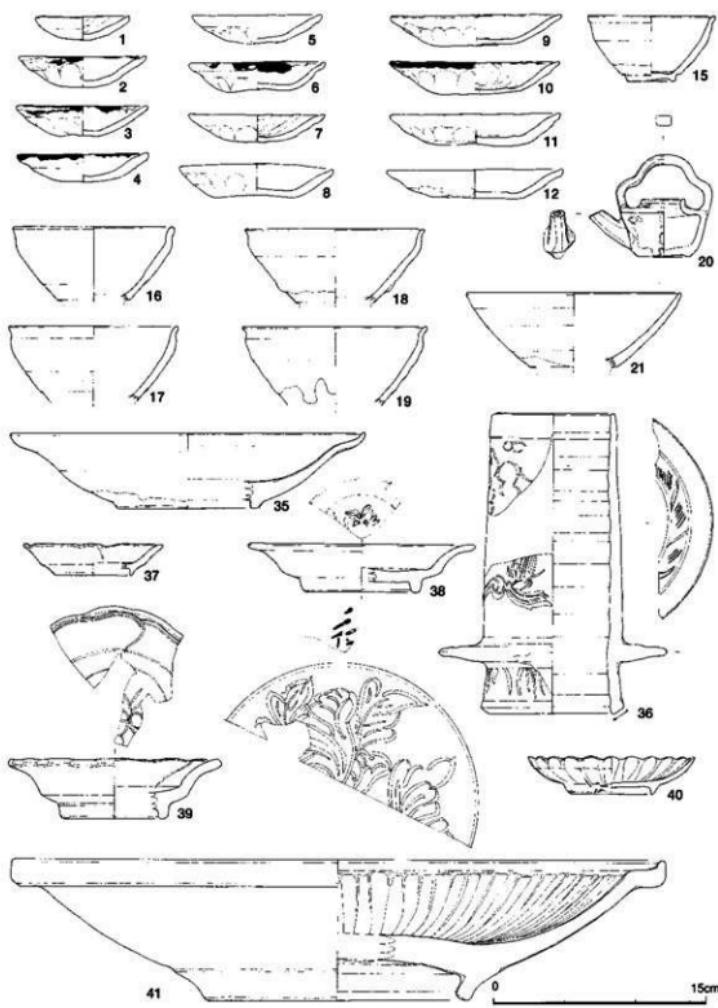
第11図 第104次調査武家屋敷I（南半）出土遺物（1）

第11図（6、8～12）はいずれも下層礫混じり整地土の皿である。礫石建物SB4786の東側で、上層は水田畔によって削平を受けている。内面見込みに見られる「2」の字ナデから、D類に含めてよい皿である。しかし見込みの圓線は底部から口縁部へ立ちあがる腰の部分に施されるのではなく、見込みのなかに割り込んでいて通常より圓線の径は小さい（5cm前後）。かつ、この圓線はいわゆるD類の場合は強くナデ回す関係で明瞭な沈線となるのが普通であるが、該資料はいずれも明瞭な沈線とはならず浅い。このことはD類「2」の字ナデ手法を基準とする一連のグループでは、バリエーションのひとつとして峻別されるべきであると思われるが、新たな区分を設定するかどうかは今後の資料の増加を待って検討したい。

瀬戸・美濃焼 (15) は口径8.7cm、器高4.8cmを測る半欠の小天目碗である。高台は浅く削り込まれ、輪高台となる。(16～19) は口径11.5～13cmの通有の鉄軸碗で、口縁部は鶴口状に外反する。(20) は鉄軸把手付水注である。器高7cm、口径6cmで胎土、焼成ともに良好。黒褐色の釉調も安定している。(22～24) は鉄軸碗高台である。(25・26) は大海型鉄軸茶入である。(28) は德利型鉄軸茶の底部破片。(29) は灰釉皿、(30・31) は同碗破片である。(32) は灰釉茶入、(33) は同折縁大皿、(34) は低い輪高台を有する皿破片である。

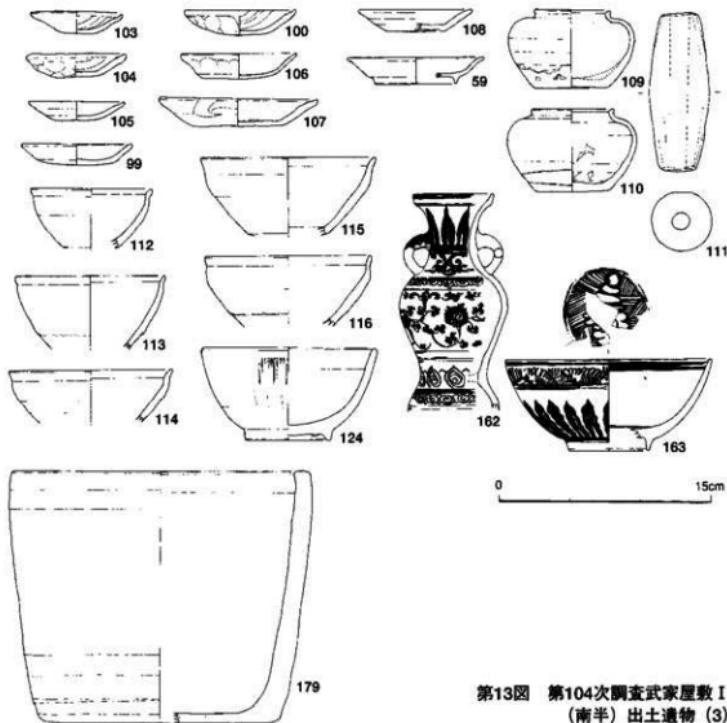
第13図 第104次調査武家屋敷I
(南半) 出土遺物(3)

土師質土器 第13図(100、103~108)は石積施設SF4813出土の皿である。(99) は溝SD4809出土で、口径7.8cmを測る古手の皿である。色調は肌色を呈する。見込みを広くとり、口縁部は小さくつまんで腰折れタイプとなる。一乗谷ではごく少量見られるが^(注5)、分類基準の8タイプには属さず、全く別成形の皿である。(111) は陶鍊である。

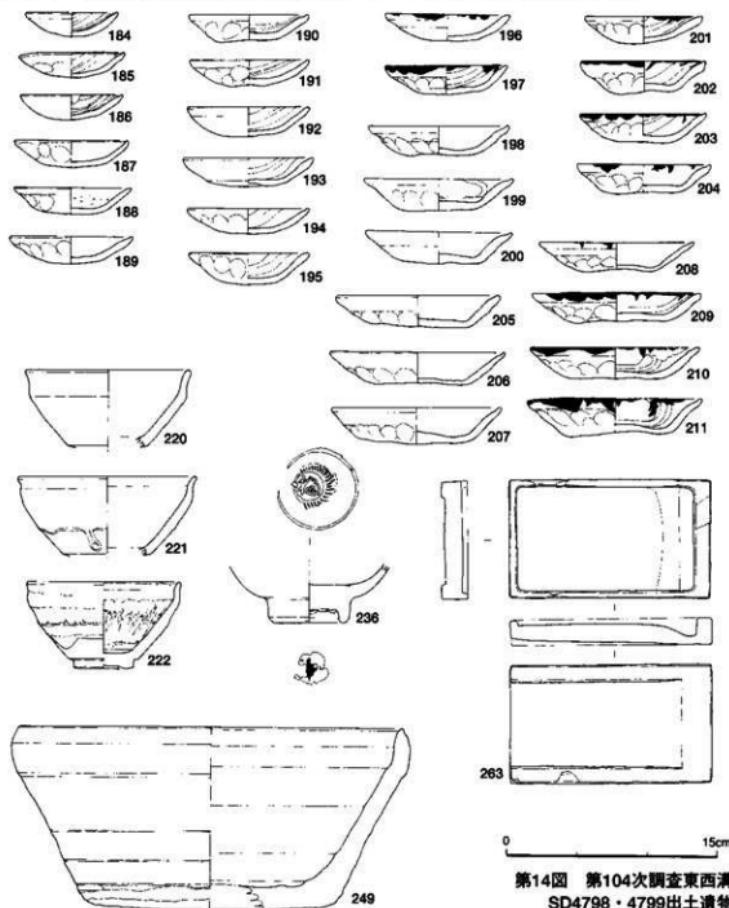
第14図 第104次調査東西溝
SD4798・4799出土遺物

土師質土器 特に東西溝SD4798、4799では完型品の出土が目立った。第14図 (184~211) は東西溝SD4798、4799出土の皿である。概ねC1、C2、D2類を基本とする。

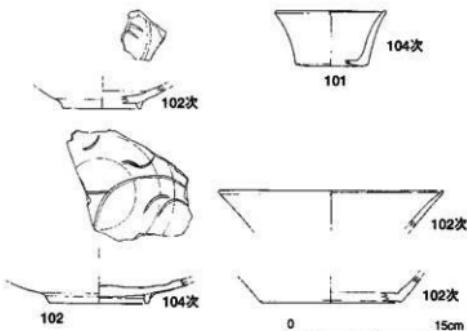
第15図 白磁口禿皿他

第15図に示した白磁は口禿タイプの皿で、(101・102) は第104次出土、他は第102次で出土したものである。この種の口禿皿は第51次調査（医者の家）でまとまって出土しており、その後の検討により、朝倉館、第31次、第78次調査区等々の調査区でも確認されている。淡いブルーの色調で胎土も緻密、固く焼き締まったものと、卵黄色もしくは淡白な色調で胎土

もあまく、貫入が目立つものとがある。形態上では無高台で腰折れタイプと、有高台で内湾するものとがある。今回例示した資料は第102次の無高台腰折れタイプと、第104次の有高台内湾タイプのもの（102）に加え、更に小杯ないしは猪口の形態を有する、別タイプのもの（101）がみられ、注目される¹⁰²。

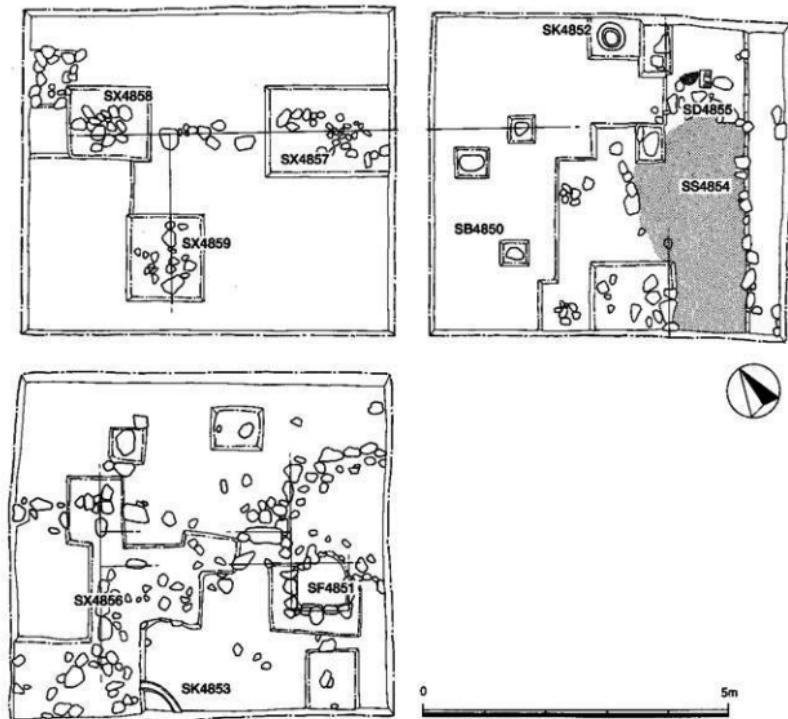
第16図 第105次調査遺構図

発掘の結果、地割に沿って東西に軸方位を有する建物跡が検出された。第16図に示すように、調査区の設定に制約があったため、建物の全体の規模は把握できなかったが、ほぼ調査区一杯に広がっていることが確認できた。

SB4850 耕作土直下で検出された礎石建物で、概ね東西に棟通りをもつものと判断されるが、前述のとおり、建物の全体は発掘できなかった。南側に便所、タメマス等があり、東側には通路SS4854が併行している。上・下層で2時期が確認されるが、盛土による整地はうすく、時期差も短かいものと判断される。SK4852、SX4856～4859は上層に併うものである。

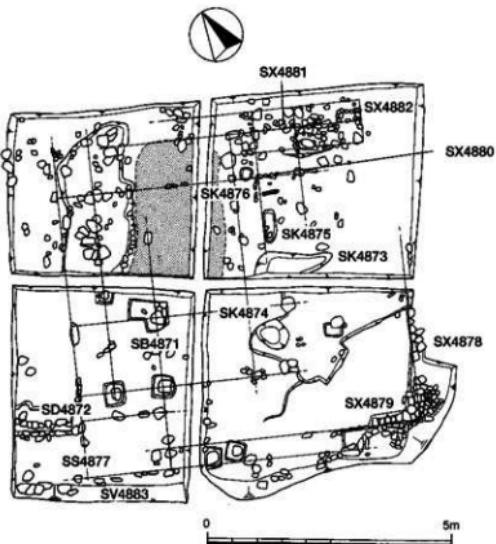
第17図 第106次調査遺構図

発掘の結果、第17図に示すように地割に沿って調査区のはば一杯に建物跡が検出された。

SB4871 約12.5m、東西約12mの規模を有する礎石建物で、SS4877の通路が東西方向に取り

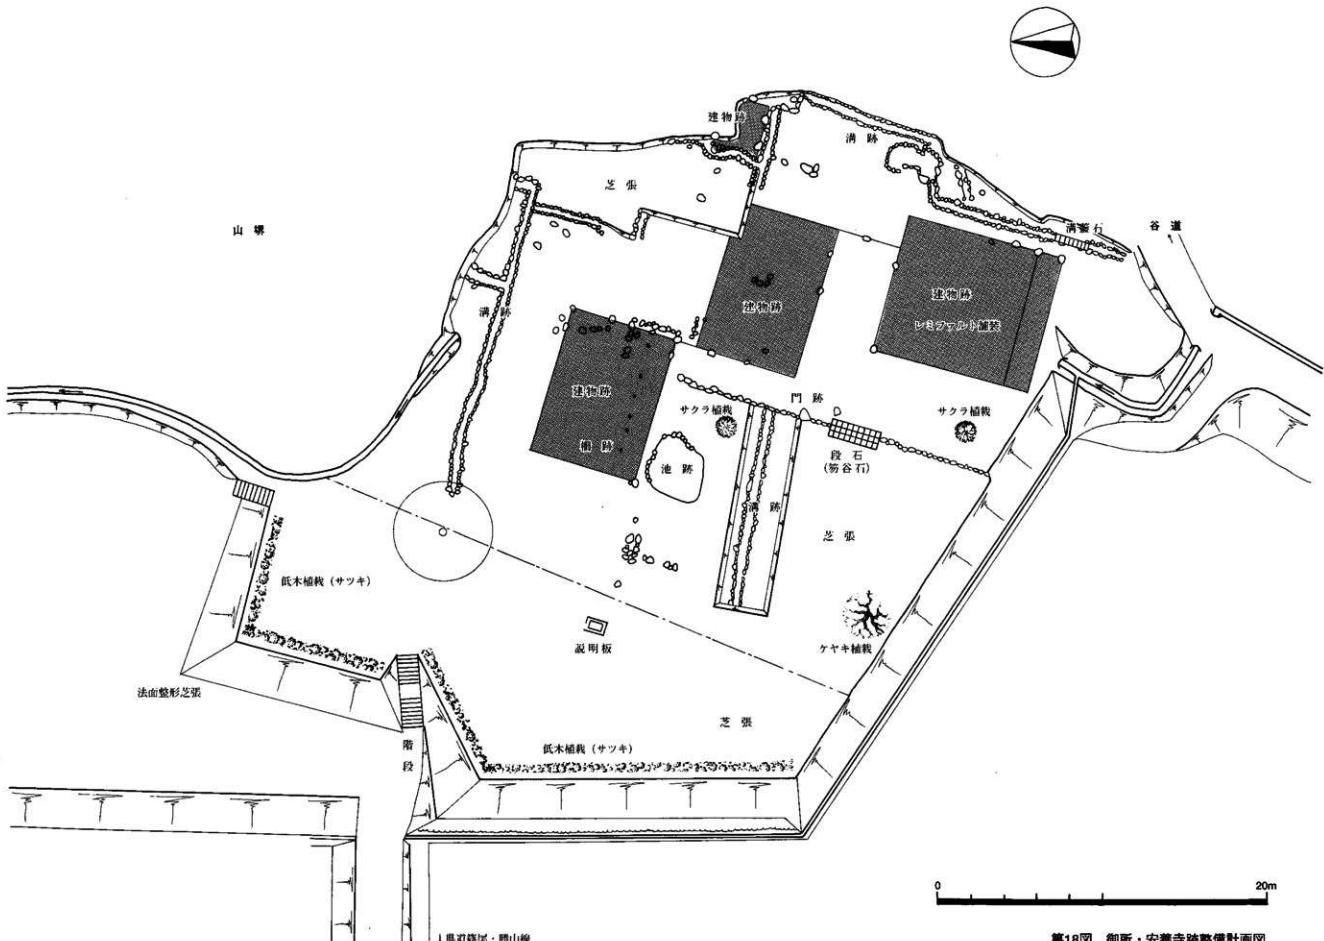
第18図 御所・安養寺跡整備計画図

上段礎石建物SB4586は溝SD4572に並行して3石が検出されていることから、10m四方の規模で復元配置し、レミフィアルト補装表示とした。SX4617は溝蓋石として復元表示することし、凝灰岩製板石を置いた。

中段では石列SX4606及びSB4584の検出状況から同一の礎石建物として復元的に設置し、これに重なるように検出されている柱列SA4581も、時期差をもたせて同時に表示することとした。柱列は一旦検出時点で見つかった柱痕を抜き取り、同規模の複製丸太材を差し込んで据え付けた。中段から下段に直線的に続くと見られるSD4574とSD4577は一本の溝として復元した。同中段で南北に延びる石SV4619は、下段との遺構に併せて復元し、SX4605は中段と下段の出入り用階段として凝灰岩製板石を置いて復元した。

又遺構保存の観点からは、谷からの浸水が梅雨などの降雨時には一時的に川となって下段に流れ込むため、排水機能に比重をかけ、前述の水田用U字溝を整備地区の排水溝として活用することとした。上段2ヵ所、中段5ヵ所にネトロンパイプを埋め込み、それぞれU字溝及び整備地外側に流れ込むように配置した。

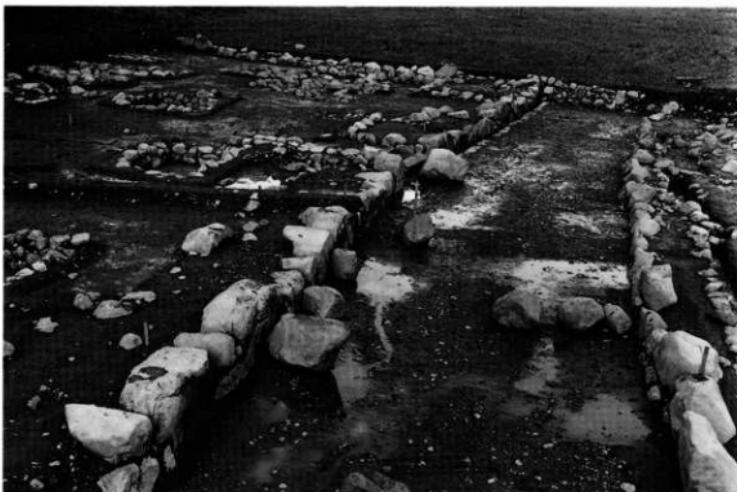
南北道路SS260（南から）

SS260 この調査区の中央を南北に走る道路で今年度は昨年度の続き42mほどを検出した。幅は両側の土壙によって規制されているので不定で3.7～5mである。門SI4816の前面で昨年度検出したものと同様にシャクダニ石の板石を一定間隔で敷き並べたものが出土している。

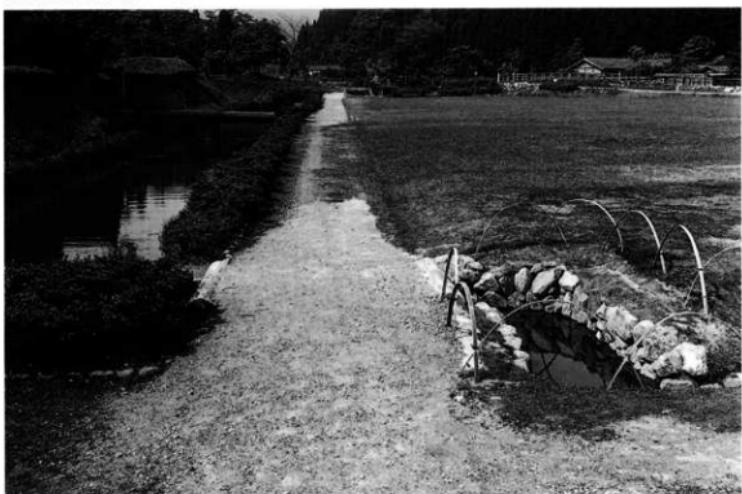
朝倉館北西コーナー園路整備工（北から）

その後10年が経過し、朝倉館外濠の用・排水のために設けられていた、北西隅及び南西隅のU字溝による暗渠が2ヵ所ともに土圧のために潰れて土砂が溢り、傷みが進んでいた。そこで、この修復を兼ねて一乗谷川へ向かって延びる排水溝の幅に合せて溝幅を広げ、U字溝による暗渠は廃して開渠とし、その上に園路橋を架けることとした。これによって、北西隅では春先の雪解け水や、夏の梅雨期あるいは台風シーズンの雨水の増加にも耐え得る排水機能となった。また南西隅でも同様の規格、規模で橋を架け蛇谷、諏訪館、及び新御殿側からの通行がスムーズになるよう、園路勾配にも配慮した整備を施した。また一乗谷川の取水溝からの水を、水量調節板を設けて効率良く外濠に引き入れることができるようとした。
