特別史跡

一乗谷朝倉氏遺跡 32

平成 12 年度発掘調査・環境整備事業概報

福井県立一乗谷朝倉氏遺跡資料館

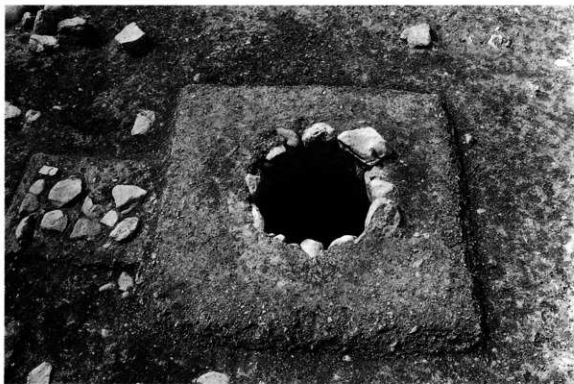
SE4955近景（東から）

SE4955 調査区西側、SA4952に近接する位置において検出された井戸であり、レベル的に見

て上層遺構のものと考えられる。本遺跡において通常検出される井戸と同じく、川原石を積み上げるタイプであり、宇野隆夫氏によるC1類石組円筒形井戸である。¹⁾

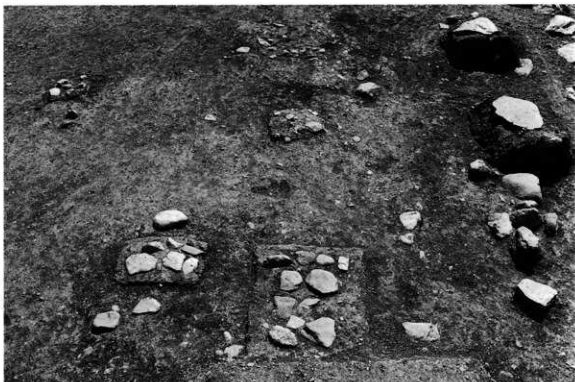
SX4956・4957・4958・4959近景(北から)

SX4956 SE4955南側において検出された石敷遺構であり、SE4955とはレベル差が少ないことから、同時期の遺構である可能性が高いものと考えられる。

SX4957 SX4956の東側において検出された石敷遺構であり、本来は先に述べたSX4956と同一の遺構であった可能性が高い。

SX4958 SX4957の南において検出された石敷遺構であるが、SX4956・4957が石を平坦に敷いているのに対し、本遺構の石は凸凹が目立つなど相違点が認められる。

SX4959 SX4956・4957の南側において検出された石敷遺構であるが、これらとのレベル差が0.1m前後を測るため下層遺構のものと考えられる。また、SX4956・4957が人頭人の川原石で構成されているのに対し、本遺構は砂利敷きを主体としており、良く踏み固められた様相を呈していた。

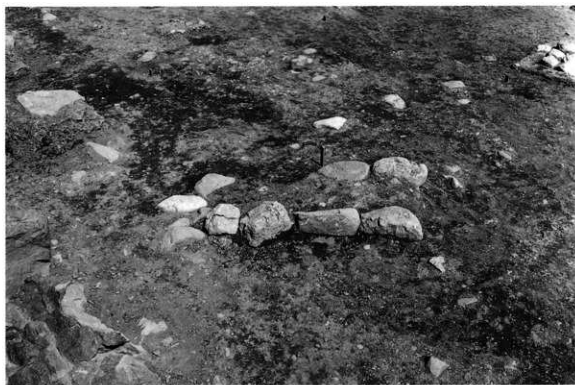
SA4960近景(南から)

SA4960 SX4959南側で検出された土塁石垣である。大部分が破損しており、延長1.8mのみ検出が検出され、幅1.1mを測る。下層遺構の土塁と考えられるが、先に述べたSA4952より主軸を45度東へ大きく振っている。SI4953との位置的關係等からも上層遺構との関係が想定しにくく、性格等については不明である。

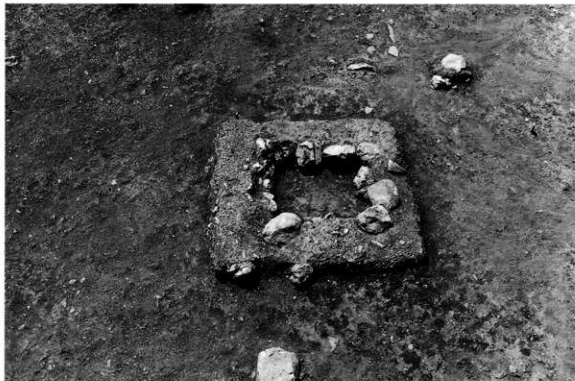
SF4962近景(北から)

SF4962 長軸1.2m、短軸1.1mを測る上層の石積遺構であり、主軸はSF4961と同じく東西方向である。側壁は1石を残すのみであった。

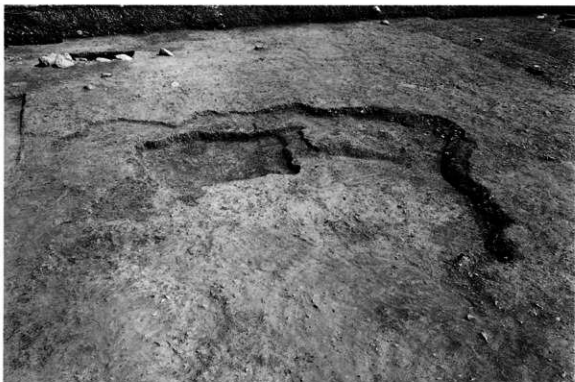
SK4967近景(南から)

SK4967 調査区内北側において検出された、不整形を呈する廃棄土塙である。長軸11.0mを測り、短軸については西側が削平のため不明であるが約7.0mを測るものと考えられる。深さは深いところで約0.6mを測る。本土塙内からは炭化物とともに多量のカワラケおよび、少量の陶磁器が廃棄された状態で検出されており、火事場整理に伴う遺構と想定することも可能である。

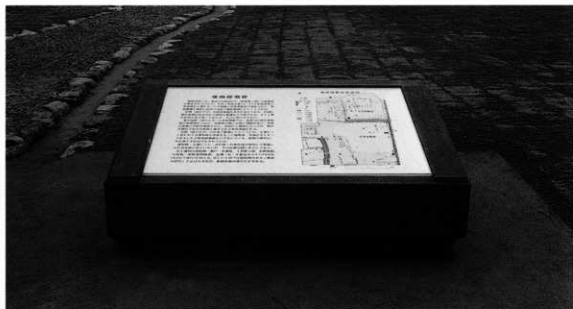
権殿屋敷跡整備説明板

園路に続いて整備地の西北側に説明板を設置し、遺構と整備の概要を記した。埋め戻されて見ることができない礎石や井戸、石積施設、大甍ピットなどは説明図に明示されている。説明板の大きさは121×77cmで、アルミ板にシルクスクリーン印刷したものである。設置台には、笏谷石に質感が類似した別畑石を用いた。大きさは152×100cm、高さ60cmの平置型である。

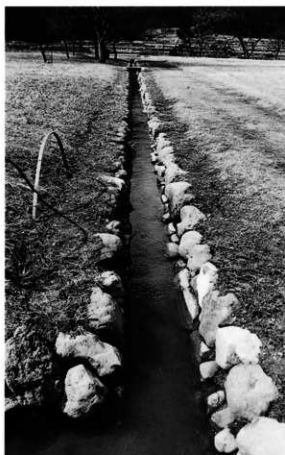
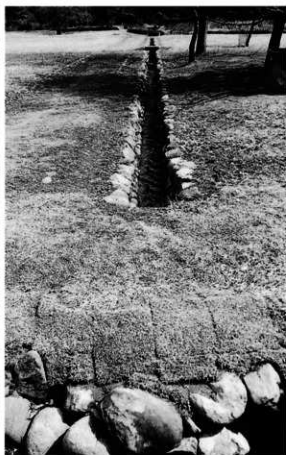
館前排水路整備状況（東から）

同（西から）

義景館前の芝生広場の中ほどを縦断する東西方向の排水路（幅40cm、深さ20～25cm、延長54m）があったが、不時の大雨の出水などには排水機能が十分でなく、排水が容易に行われるよう溝の流水断面を大きくする必要があった。この溝は芝生広場を横切っており、溝に転落した場合の安全度や容易に踏み越えられるほどの幅を考慮して、溝の上端の幅は50cm、深さも50cmとした。

溝側石には史跡景観に配慮して、発掘調査で出土した自然石を使い野面空積みとした。崩落しないように裏込めにモルタルを用いて固定したが、上面には掘削土を埋め戻して被覆しモルタルが見えないようにした。
