一乗谷朝倉氏遺跡 33

平成 13 年度発掘調査・環境整備事業概報

福井県立一乗谷朝倉氏遺跡資料館

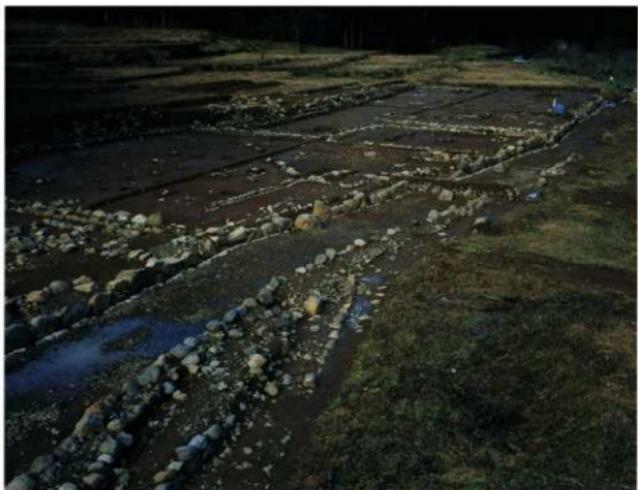
第112次調査区全景（南から）

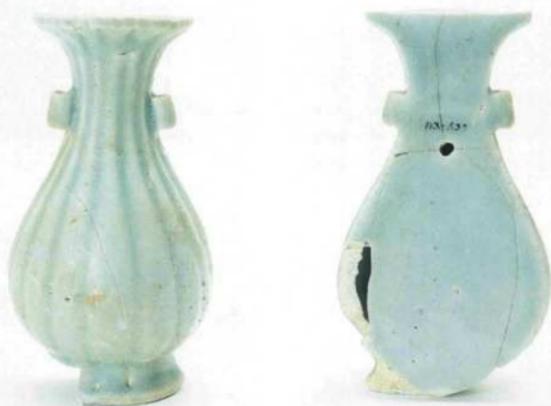
第112次調査出土青磁瓜形瓶（正面・背面）

中国製陶器は青磁の皿・盤・瓶などが出土した。その大半は調査区南西隅の土壙層から出土したもので、背面が垂直に作られた懸花生型の青磁瓜形瓶や長い頸部の青磁瓶などは器形を復元できた。白磁は皿が多かった。染付は碗・皿・壺などが出土したが、接合できるものは少なかった。

青磁瓶 54は青磁移花皿で口径10.2cm、器高3.0cmを測る。軸薬は薄くかけられ胎土は黄白色を呈す。55も青磁皿だが胎土は灰色で堅緻に焼きあがっている。56は青磁瓶の口縁。57は青磁瓶の胴部で軸薬は外面とも激しく火痕をおこしている。71は青磁瓶で外面には算本文が施される。「経筒花生」とも呼ばれるもの。67は口径11.4cm、器高24.8cmを測る青磁瓶で大半の破片は調査区南西角から出土した。頸部・胴部には菊花でみられるような節状の凸帯がめぐる。軸薬は美しい緑色に発色しているが、一部激しく火を受け溶けかかった破片もある。68は同じく調査区南西角からはほぼ一個体分まとめて出土した懸花生型の青磁瓶で、正面からの形は頸部に管耳の付く瓜形瓶だが、背面は垂直に成形され壁に懸けるための穴があく。口径6.0cm、器高14.7cm、胴部最大径は8.1cmを測る。横からの断面をみると背面の器壁の厚さ分だけ胴部径が厚くなっているので、完形の瓜形瓶を半截し、背面の粘土を貼り付けて成形し管耳も後で付けられたことがわかる。軸薬の色調は青白色を呈するが、色がくすんでおり二次的に火を受けていると思われる。一乗谷朝倉氏道路では、これまでにも青磁角壺型の懸花生は出土しているが²⁷⁾、半截した形状の青磁懸花生は出

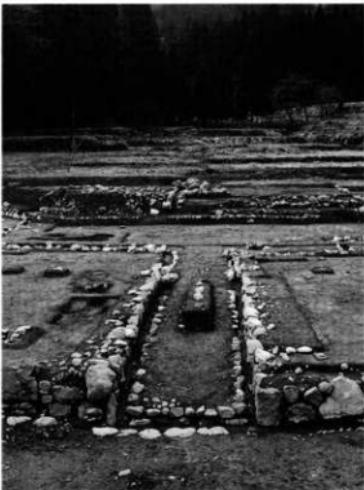
SS5059 近景（東から）

東西小路 **SS5059** 八地谷の地形に合わせて、西に向かって登る幅約2.7mの坂道で、傾斜は4~5度で、長さ15mを検出した。両側に個溝SD5040・5043が設けられるが、後に個溝を壊し、町屋の入口が増設される。道路面は砂利を突き固めて造られているが、後に粘土と砂利を重ねて補修工事している。上段からも、SS5059にT字形につながる道路SS5060と個溝SD5040と直線的につながる溝SD5042が発掘されており、後世削平を受けて分断されたと考えられる。

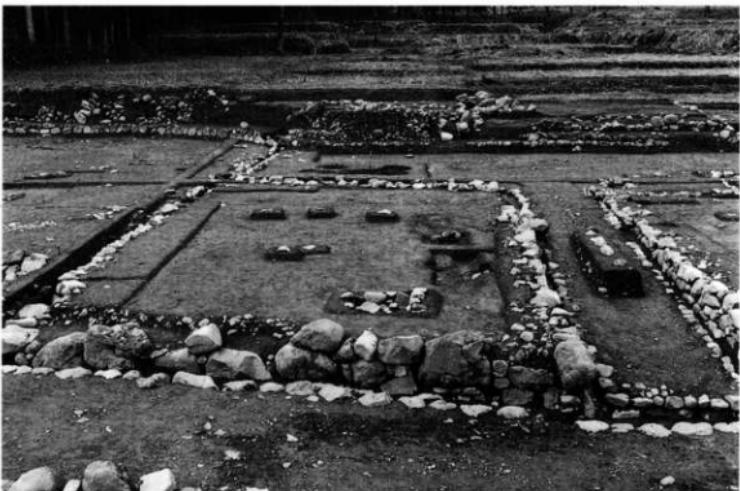
SF5051・SK5057・SS5059・SX5066 遠景（東から）

SB5033 東西小路南側の東西13m×南北9mを測る区画(町屋Ⅰ)で、北側に入口が設けられるが、礎石建物SB5033の規模は不明。屋敷内からトイレと推定される石積施設SF5051と、炉跡と思われるSX5066が検出された。工房跡と考えられるが、関連した遺物は出土しなかつた。

埋甕施設 **SK5057** 町屋Ⅲの埋甕施設で、大甕2・中甕5が据えられていた。ビット内からは越前焼の破片がまとめて出土したが、底部が据わった状態で出土した甕はなかった。甕の区画は、東・南は溝を境としているが、西側は下段と上段の境界部となっており、擾乱されているため正確な区画の大きさは不明。

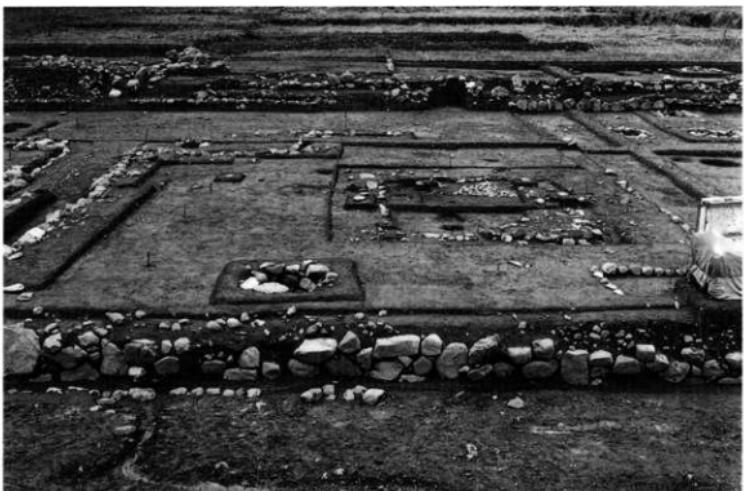
SB5034・SE5047・SF5052 遠景（東から）

SB5034 建物は南北4.2m×東西5mを測る。遺構全体が焼失覆われており、下層の建物を整地し建て替えられている。下層からは炭ビットが検出された。北西部分は10cm前後の石を用いた石敷になっている。

SE5047 町屋Ⅱの石組井戸で内径1.0m。天端石も一部残っている。

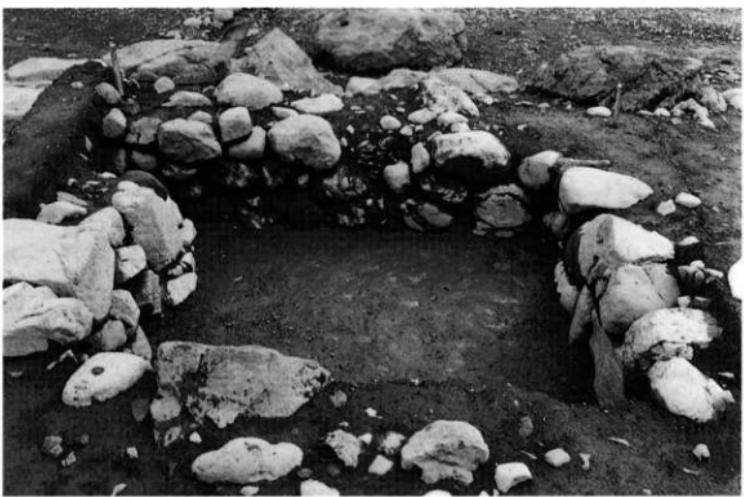
SF5050 近景（西から）

SF5050 2m四方の石積施設で、暗渠SZ5070へ排水する構造になっている。

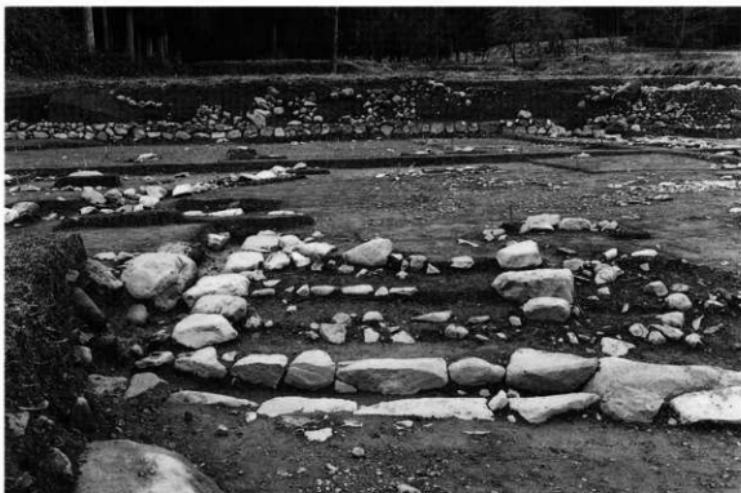
SI4909（東から）

SI4909 南北道路側に作られた門で、入口は階段になる。

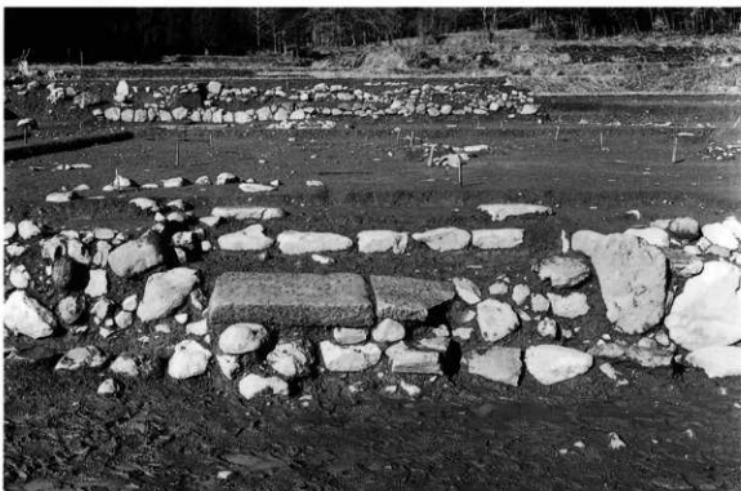
SI4910（東から）

SI4910 南北道路の側溝SD4810に笏谷石の切石をかぶせて暗渠にして階段を造る。門柱の礎石も検出された。

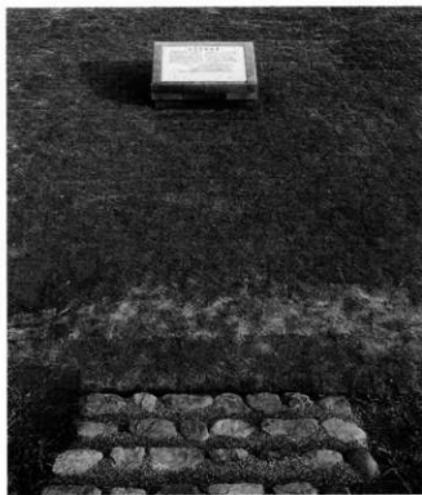
第68次調査 中惣石階段・説明板設置状況（西から）

整備地の中ほどに県道の歩道から降りられるように、発掘の排石を用いて幅2m6段の石階段を造成した。鉄石基礎のモルタル据え付けで、跳上げ15cm、踏面は30cmとした。

階段を降りた前方に、説明版を設置した。別畳石の基台(152×100cm)にスチール製固定板を据え、その上にシルクスクリーン印刷クリヤー焼き付け仕上げのアルミ板(1,210×770×3mm)を固定した。説明板には、第68次発掘調査遺構と道路下に埋められている第43発掘調査遺構を、建物跡などは赤色で、濠や井戸は青色で表示した。

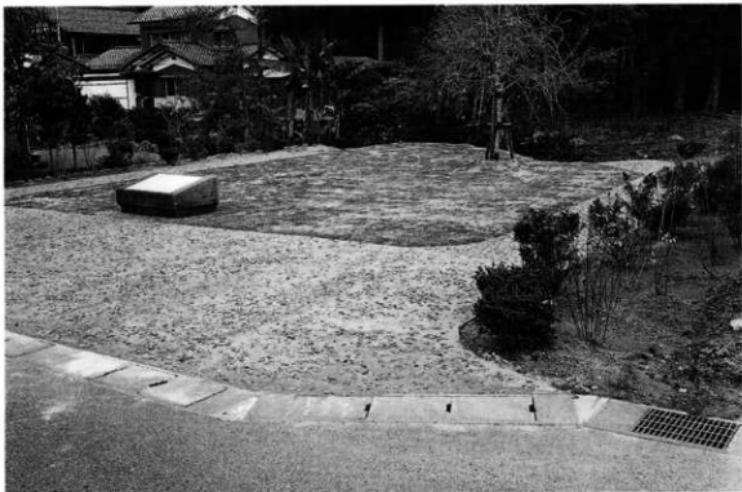
第106次調査 瓜割流整備状況（西南から）

市道に沿って、75m²の小規模な砂利混りソイルセメント舗装(ソイルセメント10cm厚碎石基盤5cm厚)の広場を、さらに清水側に広さ135m²ほどの芝生広場を設けた。広場の両側には幅1.5mの砂利混じりのソイルセメント舗装の園路を造成、見学者を誘導し石階段を降りて、清水の利用と護岸を兼ねて後世作られたと推測される約10m²の石敷テラスに至るようした。北側の階段は既存のものを補修、西南側の階段は新設したものである。また石敷テラスも、隙間にソイルセメントを充填して補修した。
