一乗谷朝倉氏遺跡34

平成14年度発掘調査・環境整備事業概報

福井県立一乗谷朝倉氏遺跡資料館

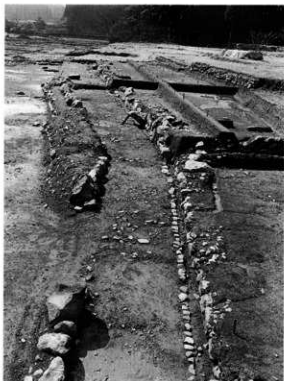
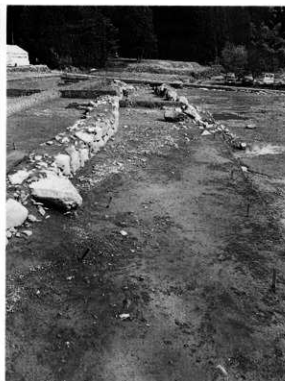
SS2952 延長約68.0mにわたり検出された南北道路であり、南端では先に述べたSS5090と、北端では次に述べるSS5092とそれぞれ直角に接続する。第52次発掘調査において検出された南北道路SS2952とは、現有の農道を扶んで対峙するため、本来は一本の道路であったことが確認された。道路の線形はSS5090との接続点から北へ24.0mの地点において西へ10度、51.0mの地点では東へ13度屈曲している。道路西側中ほどには区画2への正門であるSI5135が開いており、排水用の側溝SD5128は本地点より北へ向かって流れ出ている。道路幅員は、南側では後世の削平により不明であるものの、北側では2.0mを測り、もっとも広いSI5135前では2.8mを測る。路面は全面砂利敷である。道路縦断面を見ると、SI5135前の標高50.88mを最高地点とし、これより南北両方向ともに標高を減じている。南方へは緩い勾配でありSS5090との接続地点で標高50.36m、北方へはやや強い勾配を持ちSS5092との接続地点では標高49.36mを測る。

SS2952全景(北から)

SS2952全景(南から)

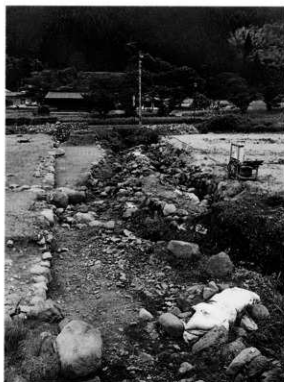
SS5090 八地谷川に沿って延長約40.0mにわたり検出された東西道路であり、全面砂利敷である。本道路の西端では標高50.71m、東端では48.83mを測ることから、東に向かって緩く傾斜していることが理解される。幅員については南側が八地谷川により削平を受けているため不明であるが、昨年度の調査により検出したSD5073との位置関係から、約3.0m前後を測るものと想定される。本道路の東端には、町並み立体復原地区より延びる南北道路SS260との交差点が存在するはずであるが、一乗谷川の氾濫により削平を受けており把握するには至らなかった。

SS5090全景(西から)

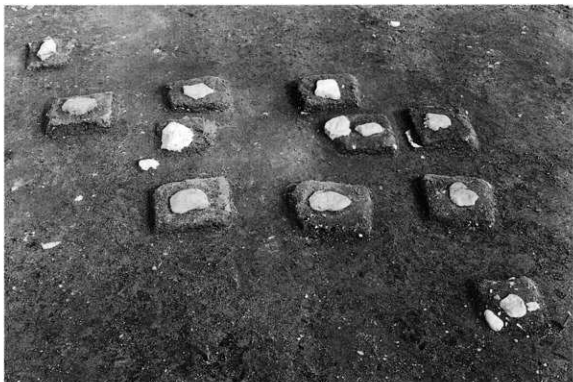
SB5118 区画のほぼ中央で確認した建物である。今回の発掘調査により検出された礎石建物の中で最も遺存状態が良好であるが、全体的な規模や形状については不明である。東西3.5m、南北2.9mを確認した。

SB5118近景(西から)

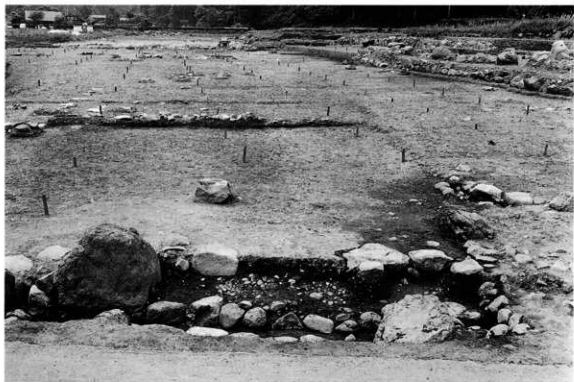
SI5140 測量終了後の補足調査により新たに検出した門である。間口3.3mを測る。

SI5140近景(北から)

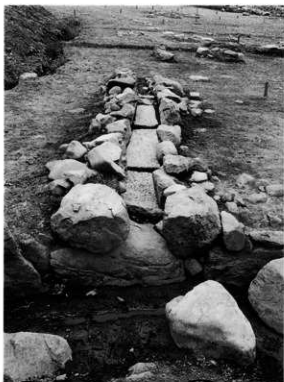
SD5096 SA5095に接続する延長4.5m、幅0.25から0.3mを測る南北方向の溝である。溝の周囲には石材が倒壊した状態で検出されたが、基底部の石列を原位置で検出することができた。溝底部には笏谷石製の板石を敷いていることが確認された。

SD5096近景(北から)

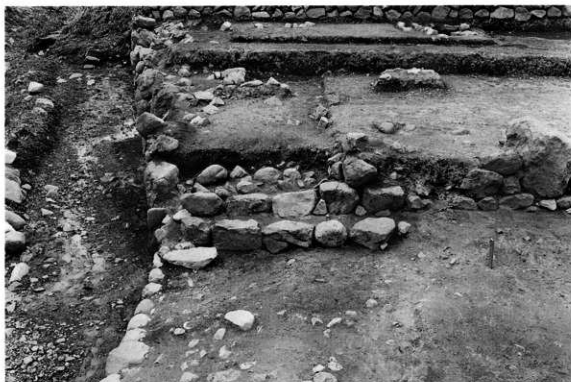
SI5137 区画②の南コーナー部分に位置する門であり、開口1.6mを測る。2段の階段状の形態を呈する。

SI5137近景(東から)

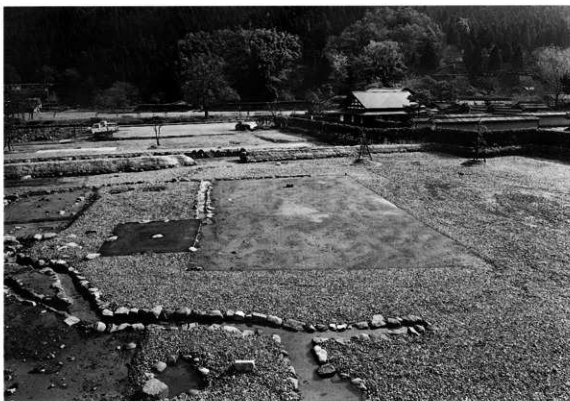
建物跡 SB4787・SX4754、溝SD4755整備状況(西から)

礎石が残っていた建物跡SB4787は、7cm厚の砕石基礎に6cm厚でレミファルトを舗装した。建物の平面規模は4.2×3.2mの大きさで復原し、境界にはレミファルトに合わせて黒色のアスファルトブロック（240×120×25mm）を用いた。建物跡SB4767は柱を据える礎石は残っていなかったが、東・南・北の3方向に建物に付属する石列が遺存していたので、その真上に茶色のアスファルトブロックで縁取り、内部は9cm厚の砕石基礎に6～7cm厚でソイルセメントを舗装し表示した。建物の南北長は7.6mであるが、東西長は西側が上段下に埋まっているので不明である。SX4754辺りの遺存状況は悪いか建物跡と推定されるところには、アスファルトブロックで縁取りしないで、礎石や通路、溝からおおよその範囲（15.6×8.6m）を割り出し、11cm厚で山上を舗装した。

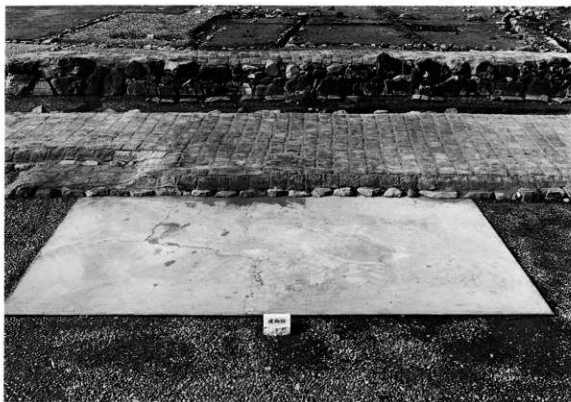
下層建物跡SB4767整備状況(東から)

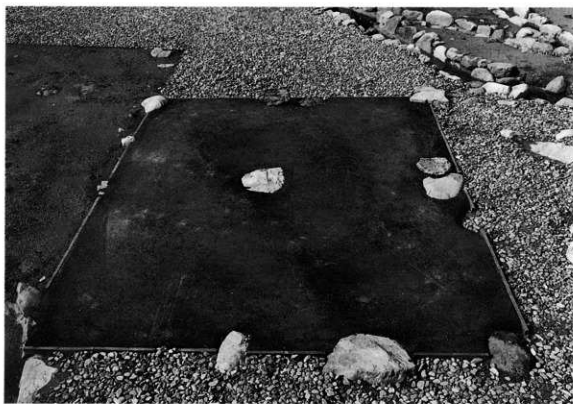
礎石建物跡SB4787整備状況(東から)

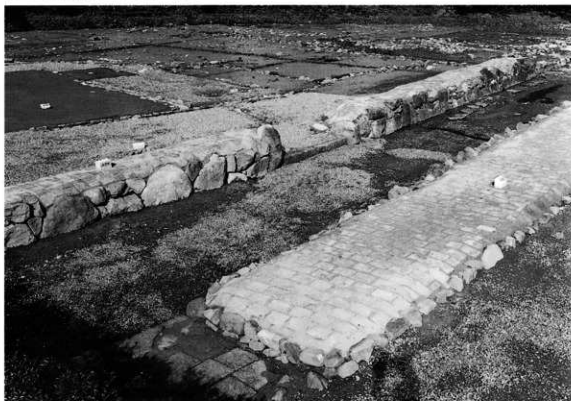
土壘SA893・4760・4763整備状況(東南から)

かるのである。また上方には盛土して、高麗芝のべた張とした。因みに中世の日記類には芝築地や築地に芝を伏せるなどの記載がみられ、築地や土塁に芝を使用していたことが推察される。土塁の幅は、道路の西側の土塁は2.7m、東側の土塁は4mと5.7mで復原した。
