特別史跡

一乗谷朝倉氏遺跡36

平成17年度発掘調査・環境整備事業概報

福井県立一乗谷朝倉氏遺跡資料館

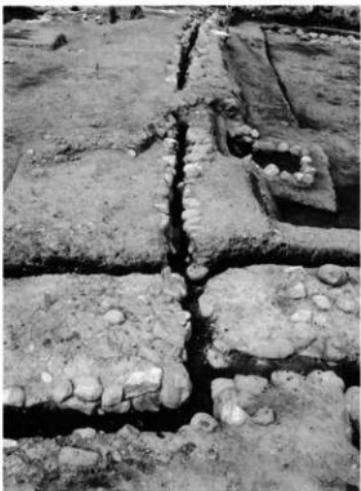
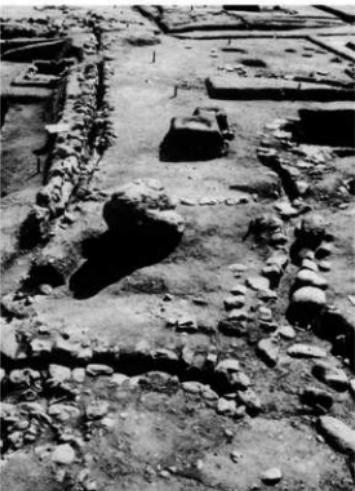
SS5994近景(北から)

SS5994近景(南から)

SS5994 SS6001と接続する東西道路であり、幅員は2.7m前後を測る。道路西側にはSD5991、東側にはSD5993をそれぞれ側溝として持つ。また、路面には砂利は認められないが、石列SX5995が道路を横断するように配列されていた。本道路は比高差が大きく1.0mを測る。本道路直上には1遺構確認面に属する土壌が存在するため、最終段階には廃絶していたものと考えられる。

SX5995 SS5994中程に道路を横断する形で設置された石列である。右列上面と路面のレベルが一致することから、SS5994に伴う施設であることが推定される。

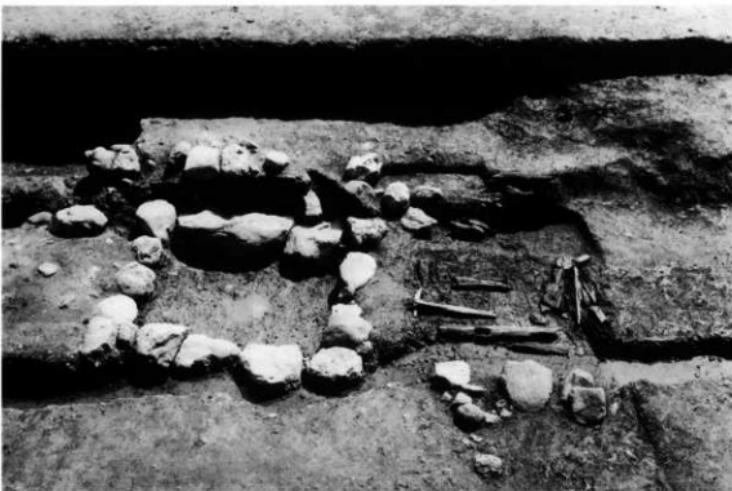
SF5964近景（北から）

SF5964 2調査区との境で検出された方形石積遺構であり、東西1.1m、南北0.8mを測る。

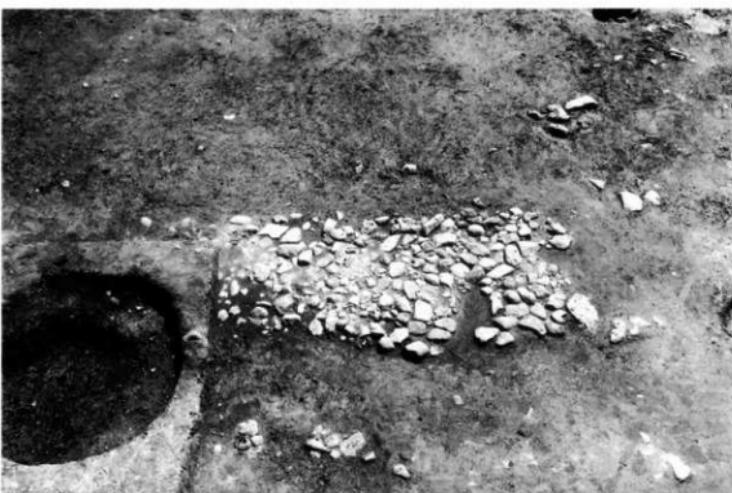
SS5988近景（北から）

SS5988 SB5970の南側に検出した砂利敷である。検出範囲は東西1.8m、南北1.0mと極めて限定された範囲であるが、直径0.1m前後の石を密に敷き詰めた状態であった。

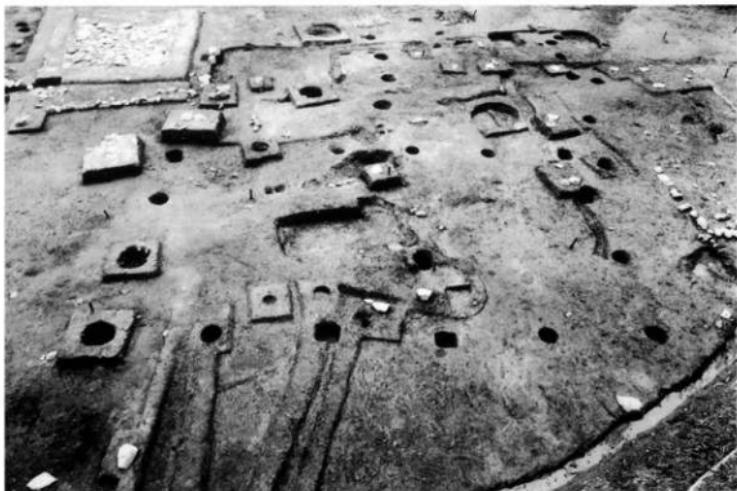
SB5970・5971・5972近景（北から）

大型礎石建物 **SB5970** 大型の礎石建物であるが、調査区域外に伸びているため規模は不明である。礎石の配列から南面に庇を持つものと想定される。2遺構確認面の建物である。

SB5972 柱間東西5間、南北3間を測る掘建柱建物であり、建物の軸方向は先に述べたSB5970と一致する。SB5970の下層建物である3遺構確認面の建物である。

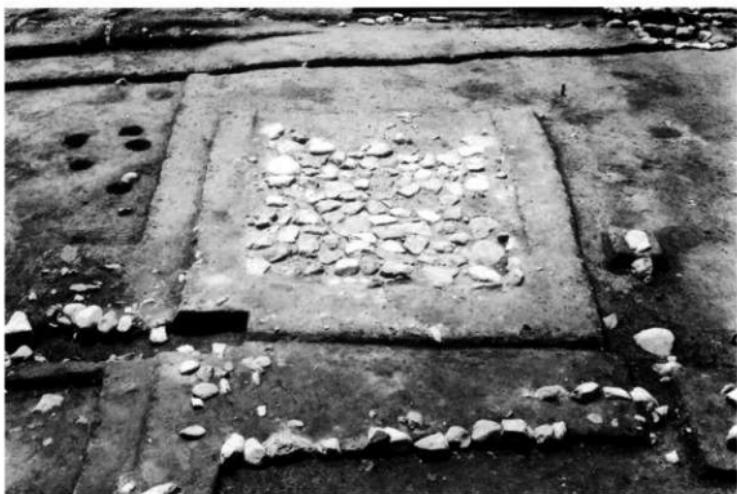
SB5973、SX5983近景（北から）

SB5973 東西3.0m、南北3.0mを測る全面石敷の蔵である。南側両袖には礎石が対照的に検出されていることから、南側に入口を持つものと考えられる。
