一乗谷朝倉氏遺跡38

平成19年度発掘調査・環境整備事業概報

福井県立一乗谷朝倉氏遺跡資料館

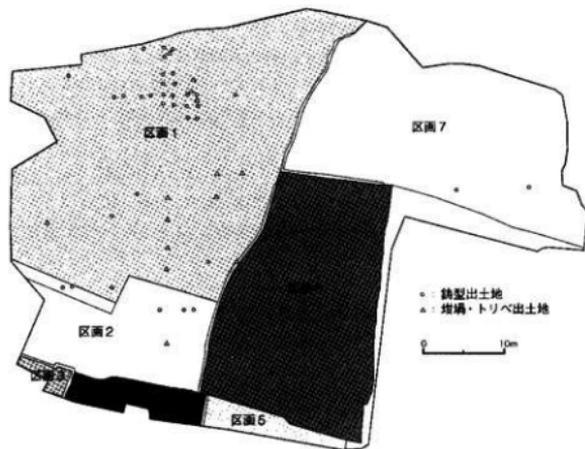
挿図7 鋳型および関連遺物の出土位置図

挿図7に示すように鑄型の多数は区画1からの出土である。鑄型以外にも刀装具を製作する際に使用したと考えられる増埒、トリベや輪の羽口がやはり区画1から出土している。それらの中には口径約6.5cmの土師質皿を2枚重ね合わせ鑄造容器(増埒・トリベ)として転用されているものも多数出土した。その他、同区画からは非常に清純な銅地金や鉾洋なども出土するなど、刀装具の製作を窺わせる(挿図6)。

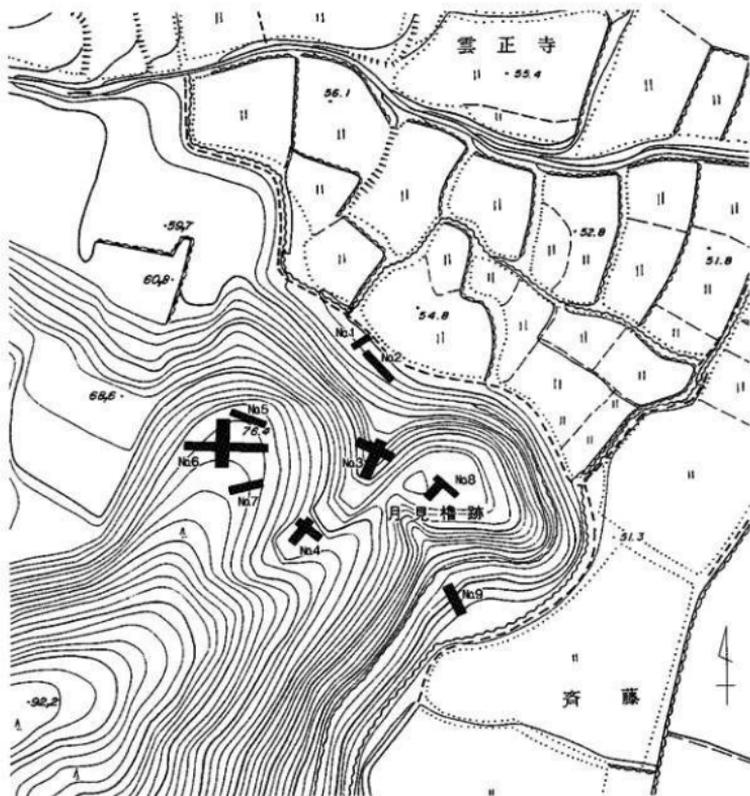
第14図 月見櫓地区試掘坑配置図 (S=1/1000)

これら概念図などにもつき試掘坑を設定することが最善であったと思われるが、諸条件のなか第14図に示す試掘坑の配置となった。下記に試掘調査結果を報告する。

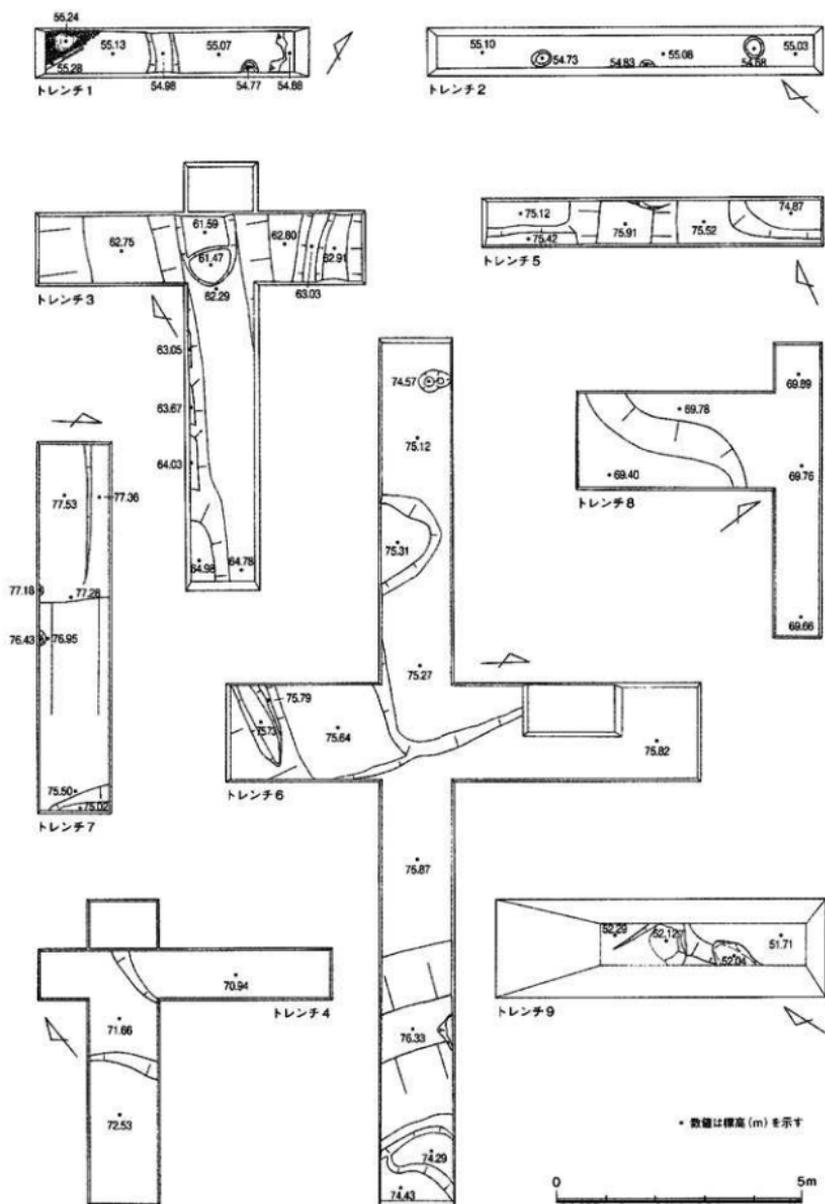
第15図 月見櫓地区試掘調査遺構平面図 (S=1/100)

月見槽跡の北側に存在する東西に長い平坦面に幅1m、長さ6mの試掘坑を山裾より設定した。遺構確認面は標高約55.1mである。山裾では笏谷石といわれる緑色凝灰岩製の板状石裂品を埋設して区画した内に礎石が据えられ、周囲に1～3cm大の砂利を敷詰めた遺構が確認された。その他、溝1条とピット1基を検出した。

トレンチ1と同じ平坦面に幅1m、長さ8mの試掘坑を設定した。遺構確認面は標高約55.1mでトレンチ1と同じである。掘立柱建物の柱穴を3基確認した。

月見槽跡と、その西側に存在する標高76.4m付近に平坦面をもつ郭とを南西から北東へ傾斜し分断する堅堀の標高約62.5～65.5m付近に設定した。検出された堅堀はU字に近い箱堀で幅2.3m、最大深度約0.6mを測る。傾斜は約24度である。西側には最大幅約1.5mを測る階段状の犬走を確認した。東側には溝を伴う犬走状の平坦面が存在する。

トレンチ5と同じ郭の平坦面を南北方向に幅2.0m、東西方向は幅1.5mの十字状にトレンチを設定した。郭の東側に存在する土塁を横断するよう設定した。この土塁はトレンチ5で確認した土塁の延長である。土塁の東側は平坦であり、溝を確認することができた。土塁とこの平坦面の比高は約1.9mである。土塁の西側には同一方向にのびる幅約3.4mを測る武者走状の平坦面を確認した。土塁との比高は約0.5mである。その西側は一段下がり、標高約75.2mに平場を確認した。南側の山裾部には1条の溝、西端では深さ0.55mのピットを1基検出した。柱痕は明確でない。そのピットと東側の土塁との間に残存高5cmの土塁状遺構が確認できた。地山を削りだして土塁や平坦面を構築しているが、土塁は最上部のみ盛土している様子が窺える。

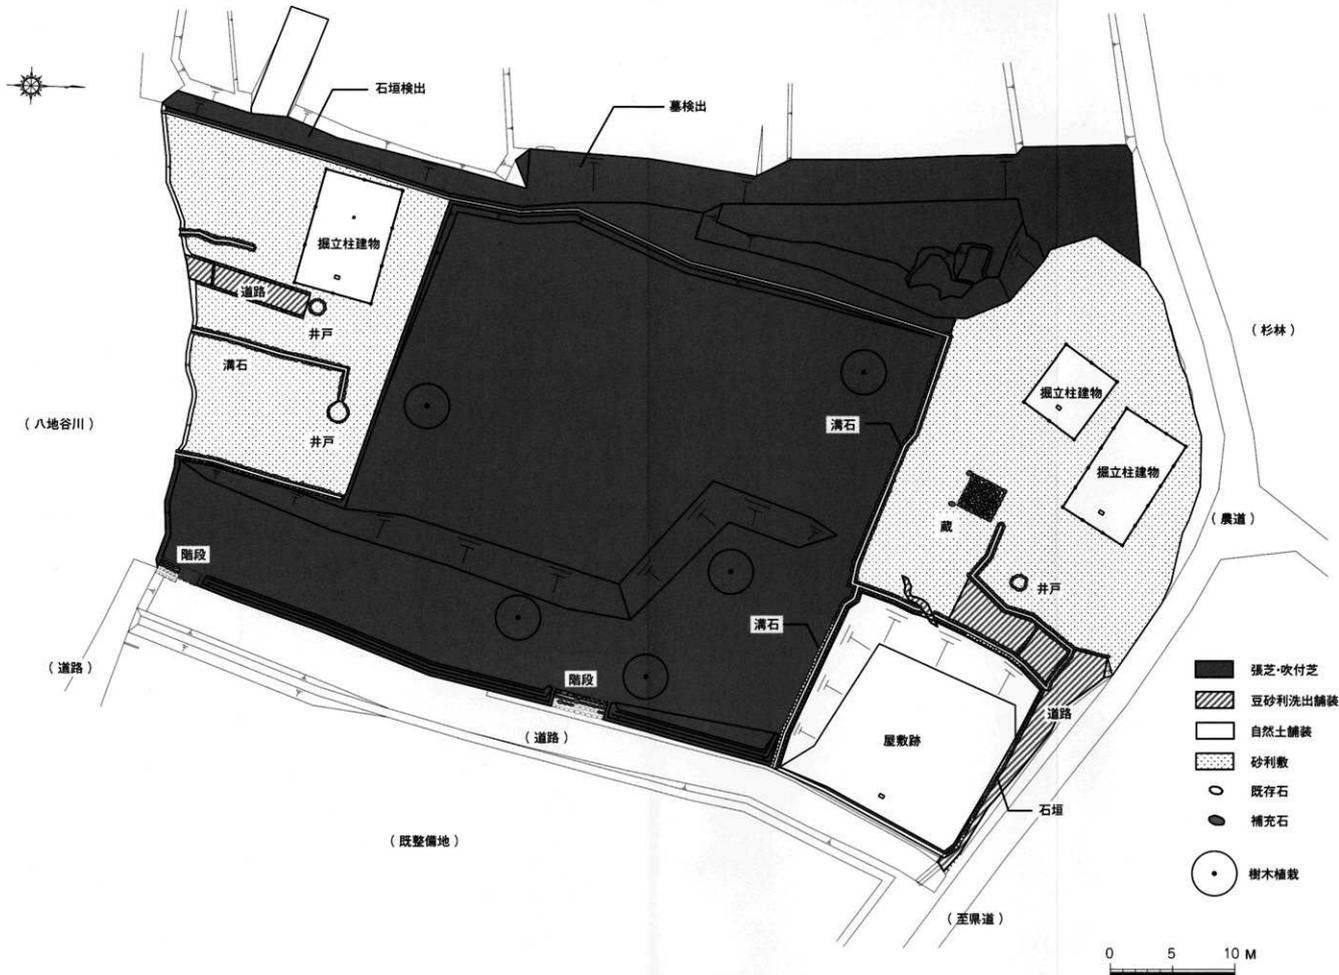
第16図 第118次調査区(雲正寺)整備全体図(1/300)

平成17年度に発掘調査をした第118次調査区（雲正寺地係）約4,000㎡について整備工事を実施した。4つの調査区のなかで北西に位置し、北は農道、東は既に整備工事を実施した第113次調査区、南は八地谷川に囲まれ、西は石垣を境にして高台となっている。

発掘調査では、敷地の北部及び南部に掘立柱建物、井戸、道路が検出された。中央部は後世に掘削されており、遺構の残存状況が良好ではなかった。また、西側には石垣と墓跡が確認された。八地谷川沿いに道路が検出されていたが、護岸の整備に関わる箇所のため今回は対象から外した。

調査区は大部分を掘削されており、敷地の正確な規模や用途は不明であったが、個々の建物跡や溝石、階段などはその規模がある程度判明したため復原した。

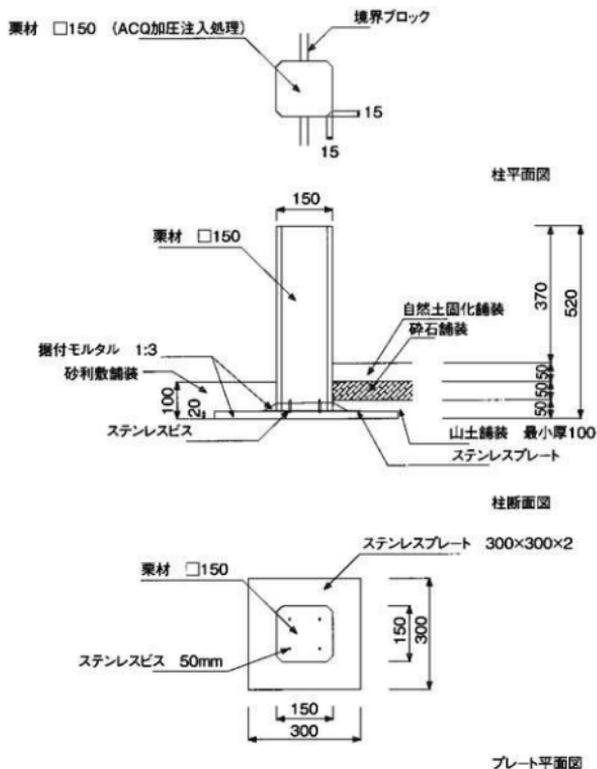
第17図 掘立柱詳細図

掘立柱建物は規模が判るもので北に2棟、南に1棟検出された。規模は北2棟がそれぞれ3間×5間、2間×2間、南1棟が2間×3間であった。柱位置は地方のある位置から推定した。柱は150mm角、高さ400mm、十分の一面取を施した栗材を用い、A C Q加圧注入処理をした。建物内部は砕石基礎の上に自然土舗装で施工し、建物境界には越前瓦（赤色）（120×240×25mm）を用いた。

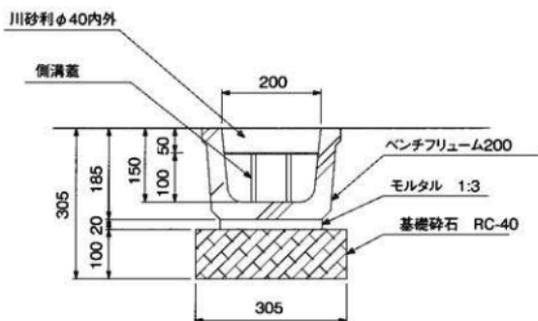
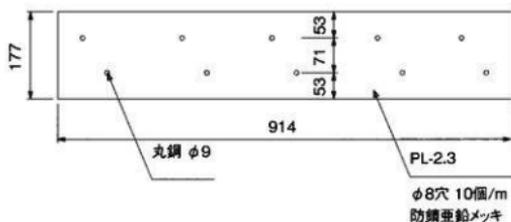
第18図 ベントリウム側溝 S=1/10

排水は西側の山からの湧水が日立つため、法尻部分にはベンチフリューム（高さ約

200mm×内法幅200mm）を設け、山側の脇には碎石及びソダ状暗渠配水管（φ100mm）

を設置し、南北に振り分けた。ベンチフリュームの内部は金物で底上げをし、上に玉砂利

（径約40mm）を敷いて景観に配慮をした。また、法尻北部に大きな湧水は確認されな

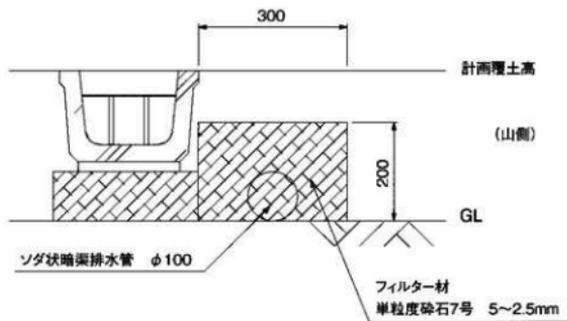
第19図 暗渠排水管 S=1/10

かったが、暗渠によって北東の東西道路跡へ連続させた。

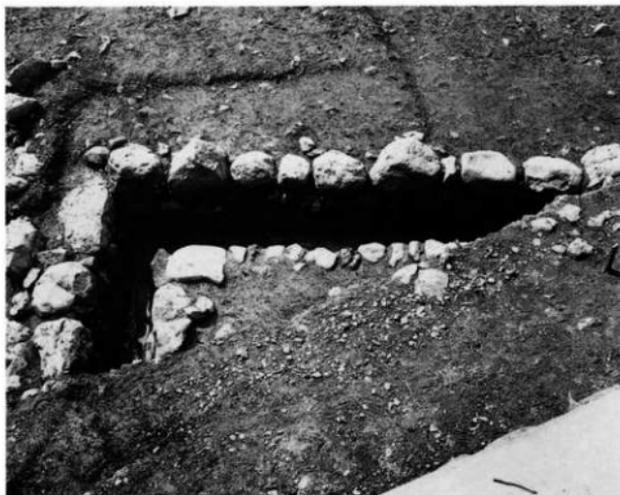
- SV6120 本区画の西側突出部北面の石垣であり、後述する側溝SD6121を持つ。石積は3段を確認した。
- SV6122 本区画の西側突出部西面の石垣であり、北端では調査区域外のため未確認ではあるものの、先に述べたSV6120に接続するものと想定される。
- SV6123 本区画の西側突出部南面の石垣である。本石垣は先に述べたSV6122との接続部とSV6124との接続部を繋ぐ石垣であったが、後にSV6122との接続部西側に4石(1.5m)を付け足し、後述するSS6127を遮断している。
- SV6124 本区画の西面石垣であり、北端部でSV6123と南端部でSV6125と接続している。高さは2石分が残存していた。
- SV6125 本区画の南限を画する東西方向の石垣である。平面プランは他の石垣とは異なりやや蛇行を示し、特に西側ではそれが大きい。
- SD6121 本区画の西側突出部北面を区画する溝であり、幅0.15m、深さ0.45mを測る。割石は2段積である。
- SS6127 SV6122の西側に沿う砂利敷道路である。幅1.4mを測り、西側のみに側溝を持つ。本道路は、当初は南方向へ伸び後述するSS6206と接続していたものと想定されるが、後にSV6123が延長された際に止まりの道路に改変されている。
- SD6128 SS6127の西側の側溝であり幅0.15mを測るが、途中で区画2により遮られている。

SV6120・SD6121 近景 (北より)

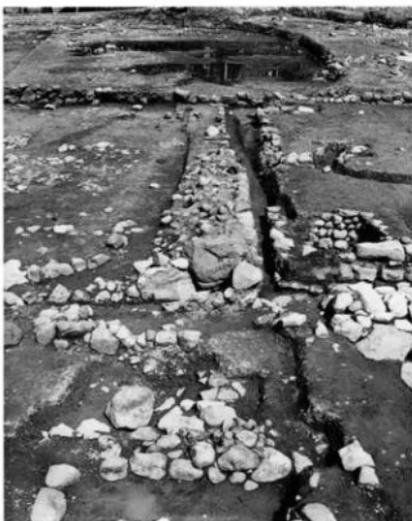
SA6177 区画6と7を分ける土塁石垣であり、幅1.1m、長さ12.4mを測る。北端は区画1の石垣であるSV6125に接続し、南端はSA6175に接続する。本土塁石垣の構築時期については、SV6125の構築後に付け足されていることが、SV6125と本土塁石垣の接続状況から考えられる。

SD6178 SA6177の東側石であり、幅0.2m、長さ12.0mを測る。溝の南端部において両側石を検出したものの、大部分は遺存状態が悪く掘方を確認したのみである。

SA6177、SD6178 全景 (南より)

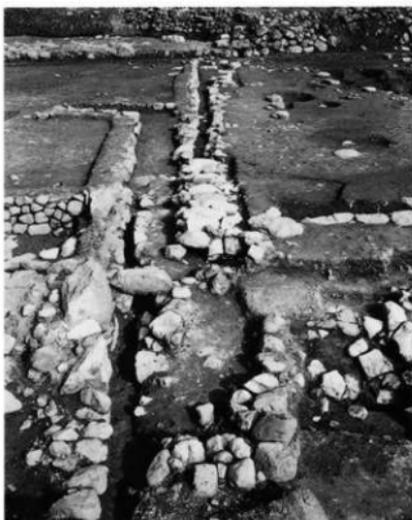
SD6174 区画境である土塁石垣SA6175の北側側溝であり、東端で暗渠であるSZ6184に接続する。本溝は西側ではSA6175から0.5m北側に側石を設置しているが、SX6203との接続部において流路を南に屈曲させ、それ以後ではSA6175に接する形で線形を作っている。

SZ6184 SA6174とSA6177の接続部に構築された暗渠である。本暗渠に接続する溝および

び暗渠は多く、SD6178・6183、SZ6185がそれぞれ接続している。

SZ6185 SD6186の西に接続する暗渠であり、蓋石が良好に依存していた。本暗渠は南から伸びるSZ6187を接続したのち、SZ6184へ流れ出るものと考えられる。

SD6174・6183・6186、SZ6184・6185・6187 全景 (西より)

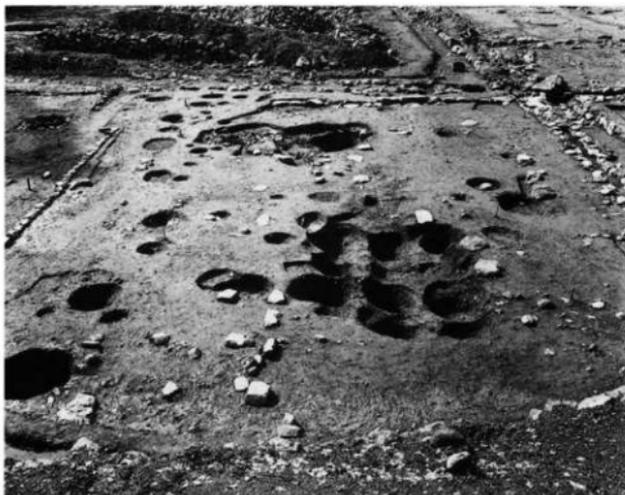
SB6189 SD6186の南に建てられた礎石建物であり、東側が調査区域外に伸びている可能性があるものの、現況では東西8.5m、南北8.4mを測る。本建物内には、後述する多数の越前焼窯が設置されていた。

SK6190～6199 SB6189内に設置された越前焼人糞の設置土壌である。

SB6189, SK6190～6199 全景 (東より)

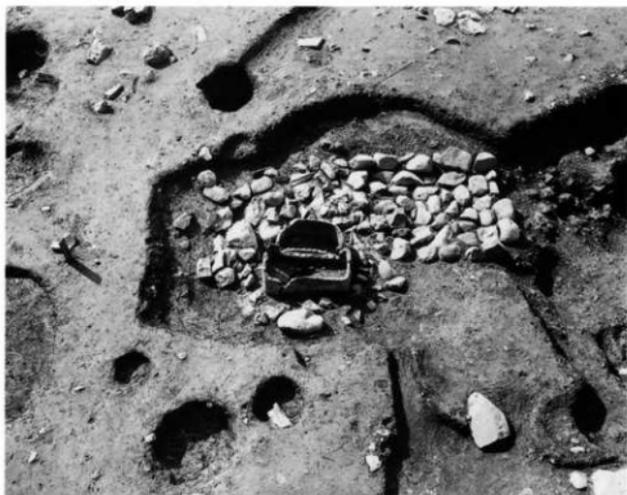
SK6205 長軸2.2m、短軸1.8mを測る。土壌内底面には掘り挙程度の石を密に敷詰め、**炉跡**その上に笏谷石製の大型バンドコ2個を組み合わせて設置していた。土壌内には炭化物のみが充填されていたことから、炉跡と想定される。

SK6205 近景 (東より)
