特別史跡

一乗谷朝倉氏遺跡39

平成20年度発掘調査・環境整備事業概報

福井県立一乗谷朝倉氏遺跡資料館

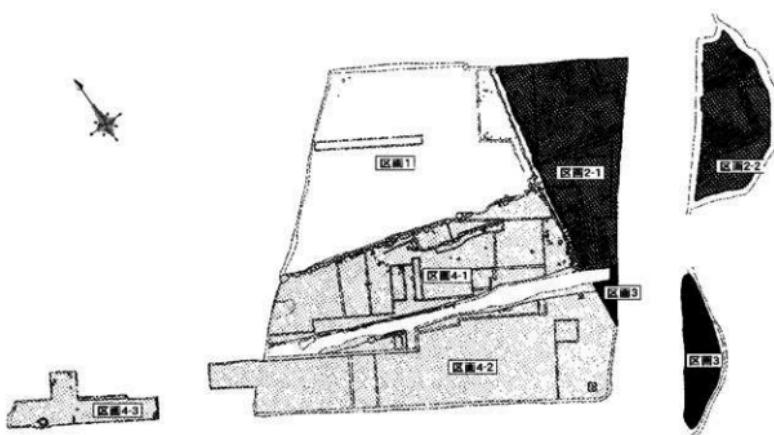
図1 区画割図

発掘調査で検出された溝などにより、対象地区は区画1～4の屋敷区画に分けられる（挿図1参照）。

南北方向に遊歩道が通る。遊歩道より西側を区画2-1、東側（山側）の北部を区画2-2とする（挿図1参照）。

SD6279より北を区画4-1、南を区画4-2、さらに西側を区画4-3とする（挿図1参照）。

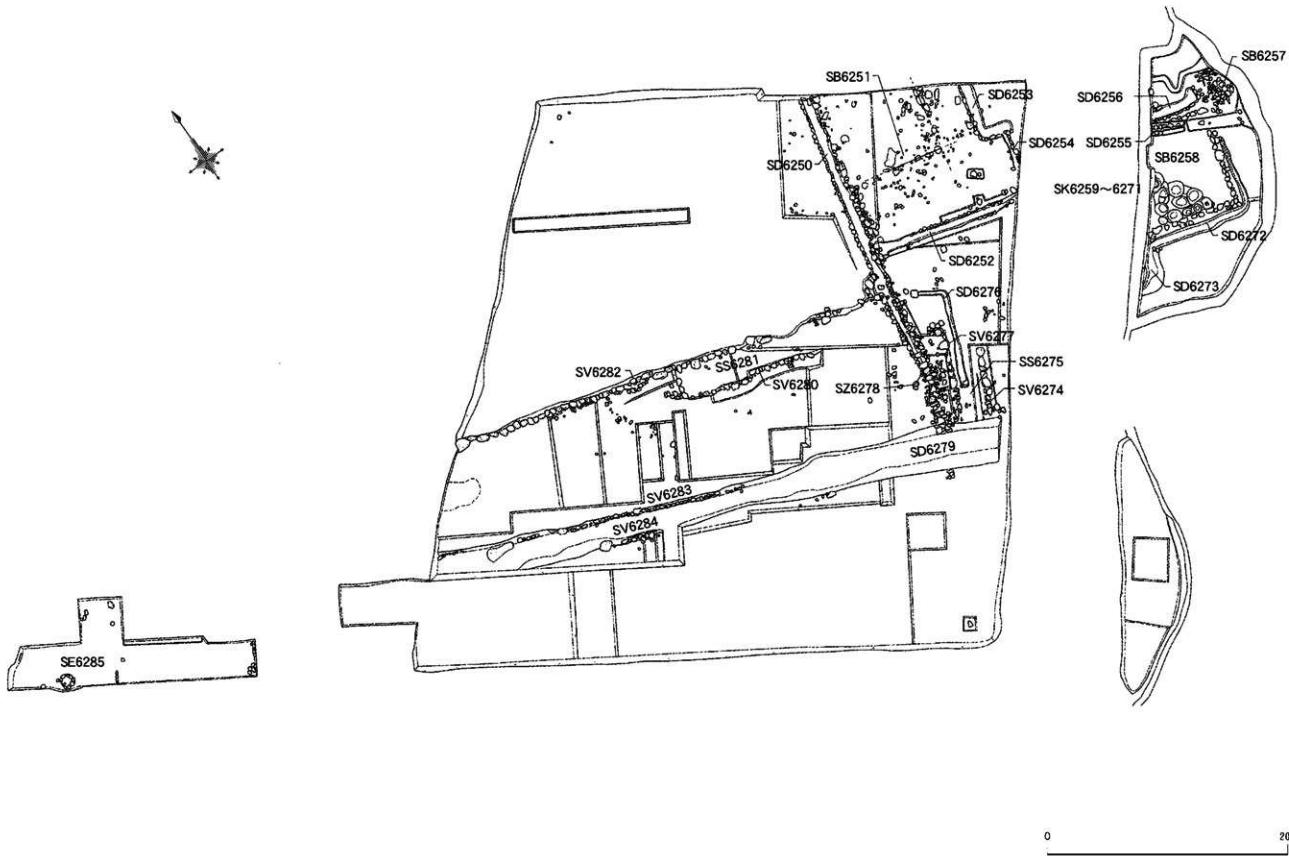
第4図 第127次発掘調査遺構全体図

SD6250 区画1と2を分ける溝で、約0.4mの幅をもつ。北から南へ勾配がつき、検出された全長は約25mを測る。SV6282の延長と交わる地点を境にして、北側と南側では様子が異なる。まず北側については、西側石が1段で平らな上面が並び、高さが揃う。溝底と西側石との高低差は0.11～0.17mと変化がみられ、川下へ下るに従って差が大きくなる。東側石は2段程度に積んだ状態であるが、天端の高さにはばらつきがみられ、上部は削平されている。一方南側については、両側石の高さがほぼ等しく、SD6279の溝へ合流する。

SB6258 南北方向6.6m、東西方向6.4m以上の規模をもつ土台建物である。礎石の上面を観察したが、柱や土台を置いた痕跡は残っていなかった。礎石は面を内側にもつ。礎石内部の土の様子は突き固めた痕跡ではなく、大量の焼土と焼土に混じって遺物が出土した。南北方向の礎石列は、中心に他の礎石（径0.3～0.5m）と比べ、際立って大きい礎石（長径0.7m、短径0.6m）があり、棟持柱がのっていた可能性が高い。東西方向は西端が遊歩道の下まで延びていたため、建物全体の様子はつかめなかった。

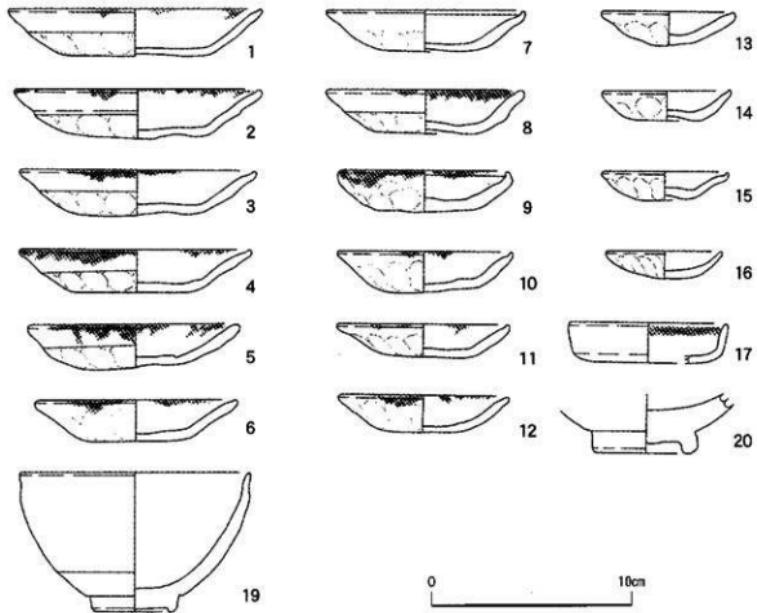
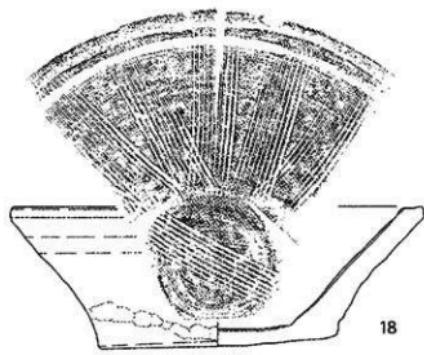
第7図 SD6279出土遺物

本満内からは、土師質皿の完形品が多く出土しているのに対し、その他の陶磁器類は小破片が少量出土しているのみである。しかしながら、小破片化している陶磁器の中には本造構の年代を考えるのに興味深い資料を含んでいることから、それらも含めて報告することとする。

土師質 (1~16) は、土師質皿である。(1~4) は、口径11.6~12.7cm、器高2.2~2.4cmを測る。体部外面下半に指頭圧痕を残し、体部外面上半には横方向の回転ナデ調整を行い、口唇部は小さく摘み上げる。(5~8) は、口径9.8~10.4cm、器高2.1~2.4cmを測る。体部外面下半に指頭圧痕を残し、体部外面上半には横方向の回転ナデ調整を行い、口唇部は小さく摘み上げるタイプ(6・7)と、丸く收めるタイプ(5・8)の2種が認められる。(9~12) は、口径8.3~8.7cmを測る。体部下半には明瞭な指頭圧痕を残し、体部上半には横方向の回転ナデ調整を行っている。口唇部は摘み上げるタイプ(9~11)と、端部を丸く收めるタイプ(12)が認められる。(13~16) は最も小型のものであり、口径5.8~6.6cmを測る。体部下半には明瞭な指頭圧痕を残し、体部上半には横方向の回転ナデ調整を行っている。口唇部は摘み上げるタイプ(13~15)と、端部を丸く收めるタイプ(16)が認められる。(17) は、体部が底部より垂直に立ち上がるという特異な形体を呈する土師質皿であり、口径8.0cm、器高2.0cmを測る。口縁部内面下には、巾約5mmを測る帯状の煤が付着している。

越前焼 (18) は擂鉢であり、口径24.3cm、器高8.3cmを測る。内面には9条を1単位とする擂目を有する。擂目は底部内面にも1単位のみ施している。本遺跡では、IV群に分類している擂鉢である。

瀬戸美濃焼 (19) は、口径11.6cm、器高7.0cmを測る鉄釉陶器碗である。体部下半には鉛化粧を施し、体部上半から内面には鉄釉を施釉している。

青磁 (20) は碗の底部であり、内面にはスタンプ文を有する。線描蓮弁文の碗であったと考えられる。(21~30) は碗の口縁部片である。(21) は筋蓮弁文を持つタイプであり、本遺構出土の青磁碗の中では、最も古相を呈するものである。(22) は丸彫による蓮弁文、(23~26) は線描蓮弁文、(27) は無文のものである。(28) は器厚が薄く、口唇部が波状を呈しているこ

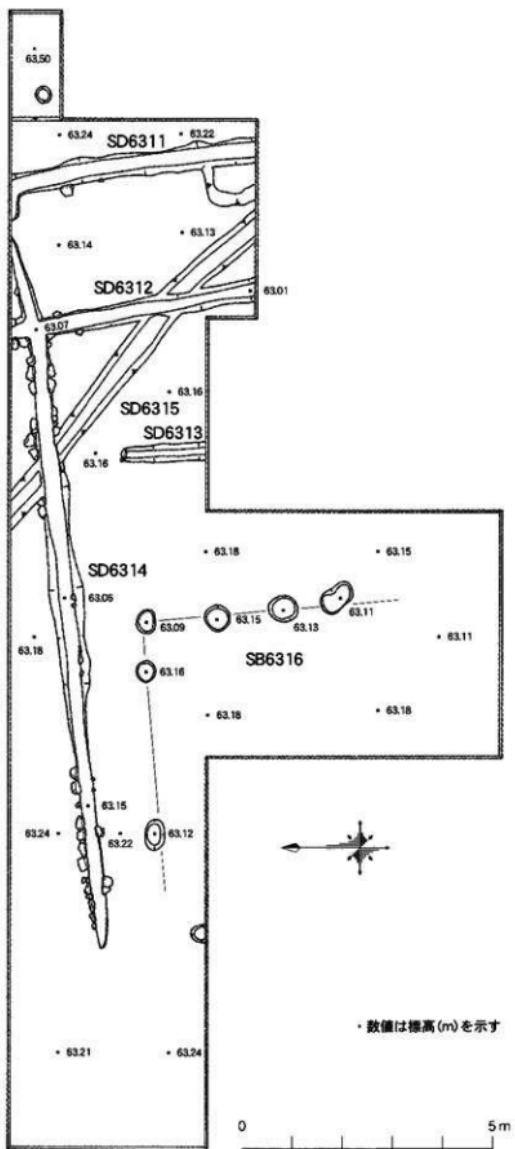
第8図 第128次発掘調査遺構全体図

調査区は東西方向に長く、南北方向では東西に延びる2~3段積の石垣を横断するように設定した。調査により近世・近代のビット群を確認した上層（第1面）、近世と考えられる小区画の田畠群を確認した中層（第2面）、そして中世の遺構を確認した下層（第3面）の3面を検出した。

ここでは第3面の中世の遺構について述べる。遺構は南北に走る溝を3条（SD6311~6313）と東西方向に延びる溝が1条（SD6314）検出された。これらの溝は石組の溝であったと思われるが、直上の第2面である田畠利用の際に掘削されている。SD6315は第2面の田畠に関係するものである。その他、礎石の据え跡が検出され規模は未確定だが礎石建物1棟を確認した。建物の軸と溝の方向はほぼ一致する。また、東西に延びる石垣を横断する断面観察より、この石垣の構築時期は近現代であることが分かり、第3面は石垣の南側にもほぼ同じ標高で括がっていることが確認できた。

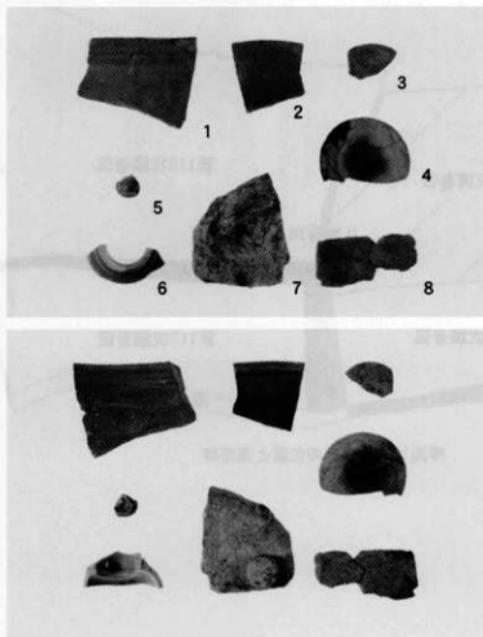
挿図9 第128次調査出土遺物

越前焼壺1 摂鉢2 土師質皿3・4 青磁器種不明5 壺6 石製品盤7 羽口8

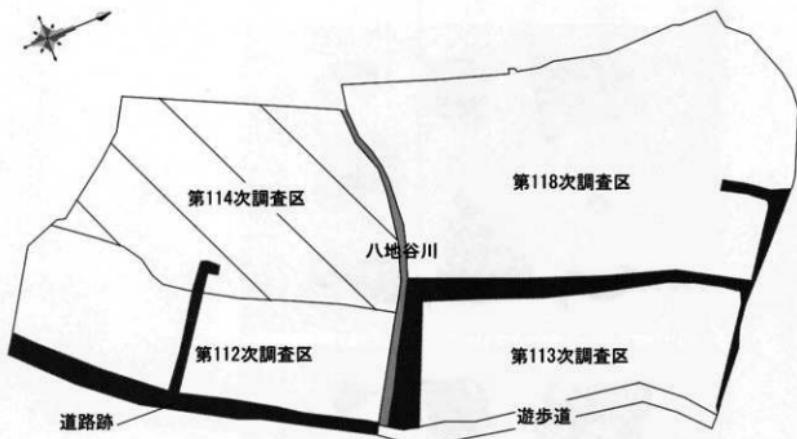
挿図10 4地区の位置と道路跡

4地区は八地谷川を境に北側と南側に分けられる（挿図10）。そのうち北側の2地区（第118次調査区と第113次調査区）は個々の造構復原にとどめ、大部分を芝生植栽として修景的整備をおこなった。一方南側の第112次調査区では、町屋や中規模武家屋敷等を復原し、造構見学のできる整備をおこなった。またその際に、第114次調査区まで続き、平面復原地区と町並立体復原地区を結ぶ南北道路跡の支道を復原した。そこで今年度はこの連続性を生かし、見学のできる造構復原をおこなうこととした。

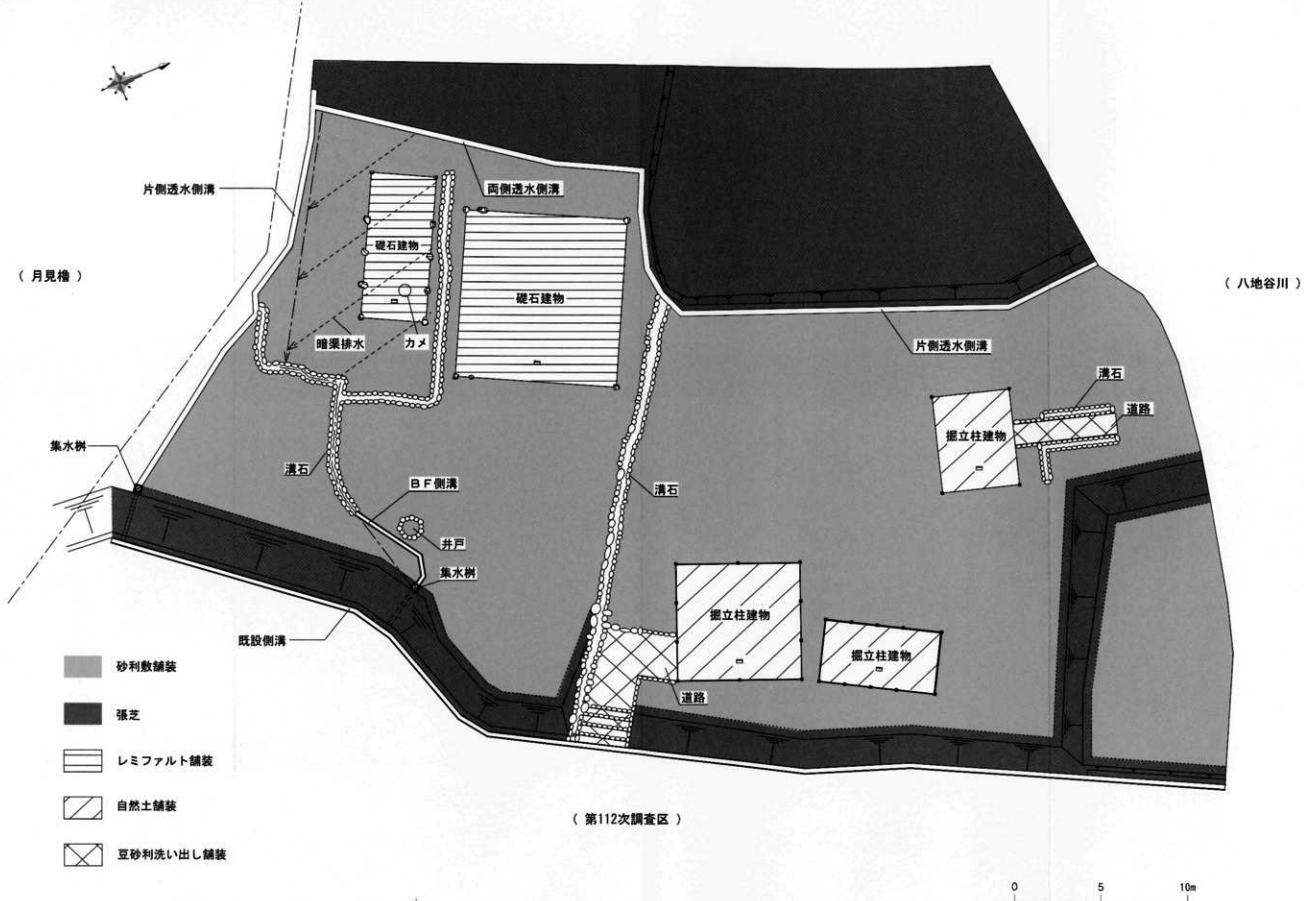
第9図 第114次調査区(雲正寺)整備全体図

平成15年度に発掘調査をした第114次調査区（雲正寺地係）は、2,500m²を測る。その周囲は、北に八地谷川、東に第112次調査区が広がり、南は頂部に月見櫓を有する尾根によって区切られ、西は未調査地となっている。

発掘調査では、敷地の南西部に大規模建物が数棟検出され、このうち礎石列が比較的良好に検出された2棟を復原した。うち1棟についてはカメ跡が確認された。

これらのうちから、礎石建物、掘立柱建物、溝、井戸、道路、カメ跡といった、比較的規模等が判明した造構を復原整備した。

平坦地の大部分は、山砂で造構保護した上に防草シートを敷き砂利敷舗装とした。これは舗装管理が比較的容易であるため、これまでの雲正寺地区の整備でも採用しており、共通性を持たせることで概観にも配慮した。一方、西部は一段高くなっているため張芝とし、将来的な整備に対応できるようにした。また敷地内で段差がついている北東部の法面は、山上を使用して張芝とした。ただし八地谷川護岸に接する部分は、來年度工事の仮設路として使用するため、整地のみとした。

礎石建物は南西部に2棟復原した。礎石位置は一部復原し、建物内部は碎石基礎の上にレミファルト舗装で施工した。砂利敷舗装との建物境界には越前瓦（銀鼠色）（幅240mm×奥行25mm×高さ120mm）を用いた。またカメ跡は銅板で枠を整形し、内部を透水性舗装とした。埋め殺しの銅板を設けることで、気温変化等でひび割れが生じないよう配慮した。

掘立柱建物は比較的規模が判明した3棟を復原した。柱位置は掘方のある位置から推定した。柱は150mm角、高さ400mm。十分の一面取を施した要素を用い、ACQ加圧を注入処理した。建物内部は碎石基礎の上に自然土舗装で施工し、砂利敷舗装との建物境界には越前瓦（赤色）（幅240mm×奥行25mm×高さ120mm）を用いた。

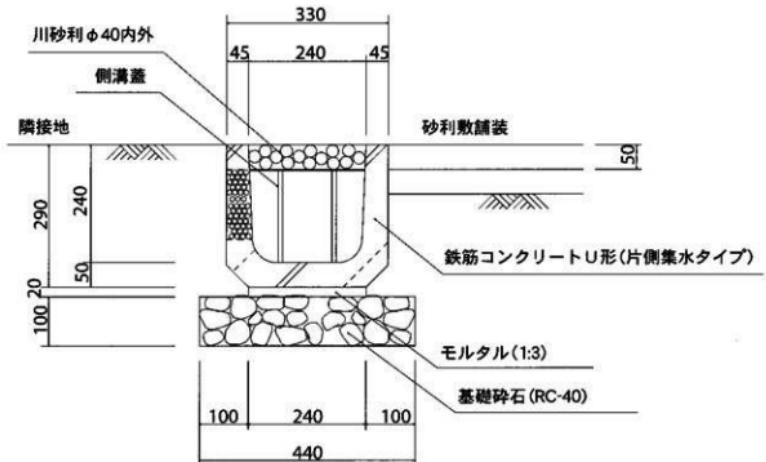
図11 片側透水側溝断面図 (S=1/10)

排水は対象地全体に山側から県道側へ水勾配をつけた。なかでも山側からの水が集まりやすい南西部に暗渠排水管を入れた。また山側に沿って片側透水側溝を用い、山側からの水が整備地に流れないと配慮した（挿図11）。それらを第112次調査区内に整備した側溝に流し、八地谷川へと排水した。

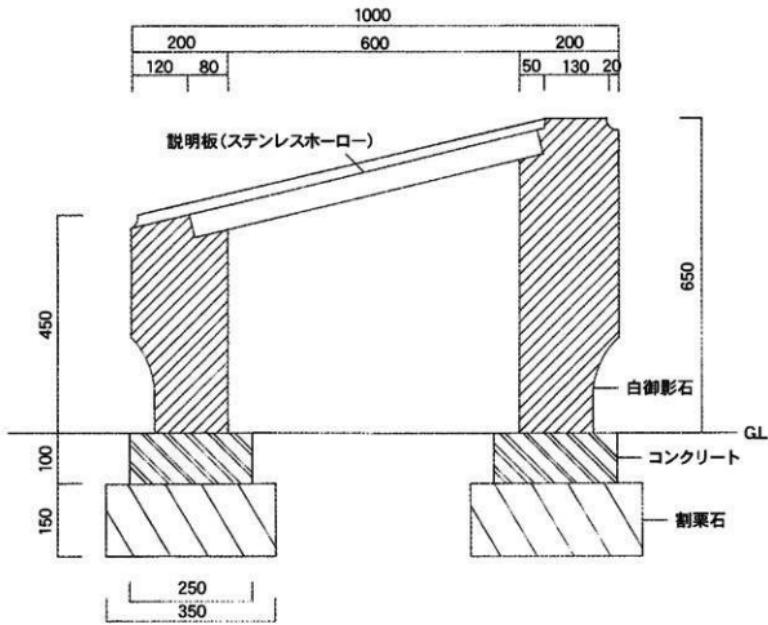
挿図12 説明板断面図 (S=1/10)

本道跡では説明板の基台に笏谷石を使ってきたが、近年の笏谷石の産出量では同形の説明板を作ることが難しくなったため、白御影石を使用した。4枚の石板を組み合わせ、これまでの説明板と同じ形態とした。また石に磨きをかけないことで、落ち着いた色合いになるよう配慮した。板は1200mm×760mmの大きさの陶板を使用し、カラーで分かりやすい説明を目指した。

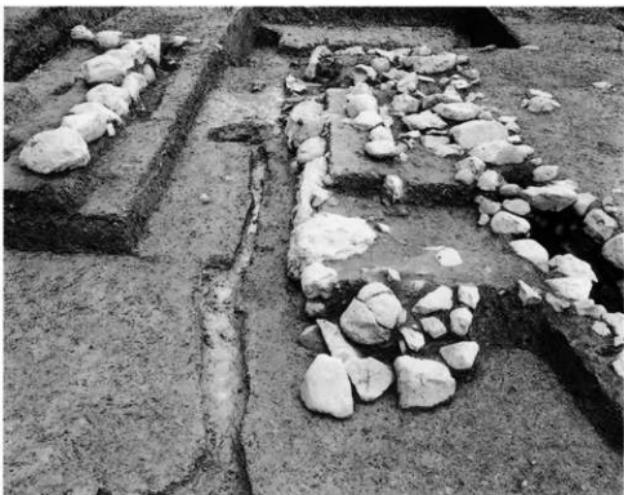
SS6275 幅約1.7mの通路で、SV6274とSV6277に挟まれている。南端はSD6279によって途切れるが、橋のようなもので、南側からSD6279をわり、SB6251の存在する畠敷地へ入ったのではないかと考えられる。

SV6274、SS6275、SD6276、SV6277、SZ6278全景(北より)

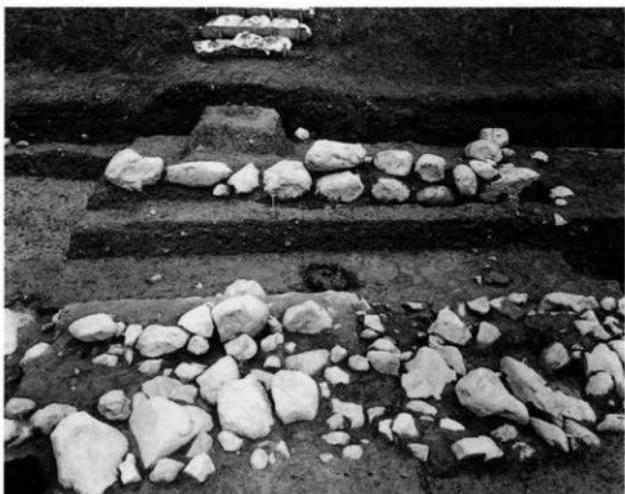
SV6274 長さは約4m、高さは最も高いところで0.6mを測る石垣である。石は自然石で、大きいもので長径0.6m、短径0.4mを測る。区画2-2と区画3の間は、山から続いた地形で盛り上がった形状をしており、土壠と考えられる。SV6274はこの土壠を止めるための石垣であろう。

SV6274近景(西より)

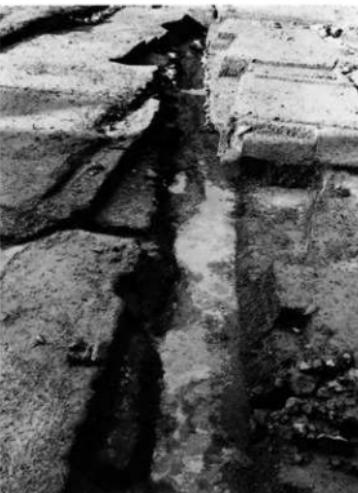
SD6279 SV6282とほぼ並行で、山側(東側)から一乗谷川（西側）へ向かって流れる溝である。溝肩の部分における幅は、上流が約3m、下流が約1.2mと狭くなる。長さは約40mを確認したが、下流はさらに延びて、一乗谷川へ合流していたと思われる。西半分の溝は部分的に石垣が確認された。その他の部分は素掘の状態である。東半分は自然に埋まった状態、西半分は埋め戻して整地をした痕跡を確認した。西側より木遺跡では終末期の遺構に作られた白磁の菊皿が出土したことから、朝倉氏が滅んだ時期までこの溝が存在し、滅んでまもなく埋め戻されたと考えられる。

SD6279全景(東より)

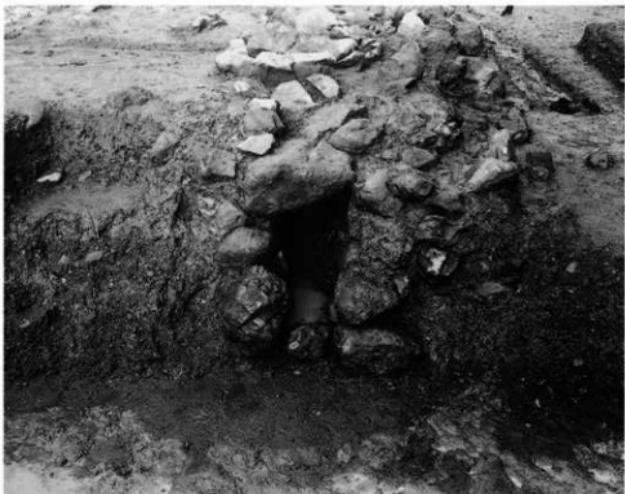
SZ6278 SZ6278の長さは約6mあり、暗渠の蓋となる部分は溝石と同質の自然石（長径0.5～0.7m、短径0.3～0.5m）が並ぶが、上面が撤去された様子はみられない。暗渠内部は青灰色の單一の粘土層で埋められており、いっきに埋没したものと思われる。危険を伴うため、発掘は貫通するまでに至っていない。

SZ6278近景(南より)

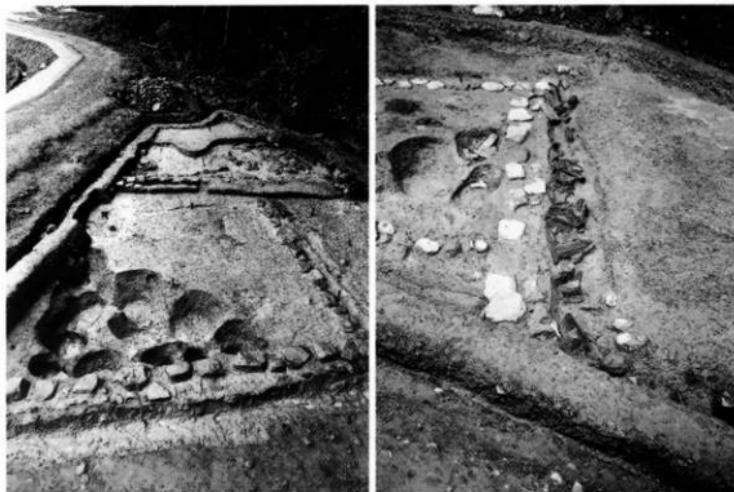
SD6272 SB6258を囲むように東側から南側へ曲がる雨落溝である。東側の溝幅は0.4～0.7m、深さは約0.1mである。一方、南側は溝幅0.7m、深さ約0.2mを測る。また、東側は少量の遺物が出土した程度だが、南側は大量の角材、竹、ヘギ板が出土した。角材は断面が長方形、長さが460mm程度で、片側端部に面が残るが、もう一方は焼けしており、原形をとどめていない。ヘギ板は屏風直材、竹は木舞、角材は母屋折などの上部構造で用いられたもので、壁より屋外側へ突出した部分が焼け残り、雨落溝へ落ちたものと考えられる。

SB6258, SK6259～6271, SD6272近景(南より)

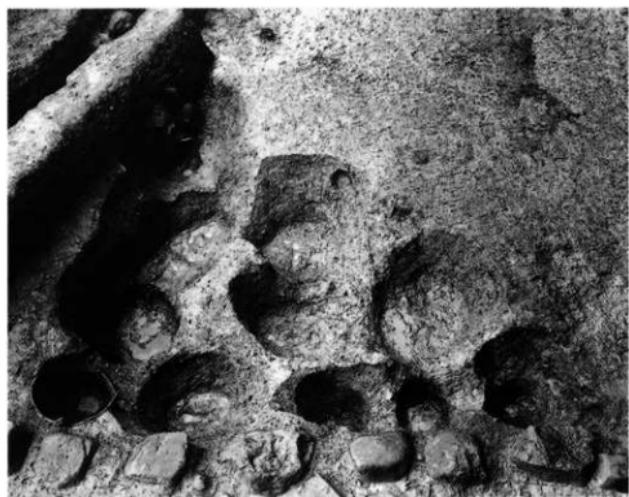
SK6259～SK6271 SB6258の内部で検出された多数の埋甕土壤である。土壤は何層にも重なって検出され、土壤内からは甕の破片や釘、漆製品、木製品などが出土した。また、この一帯は上層から掘り下げる段階で大量の炭が含まれていた。

SK6259～6271近景(南より)

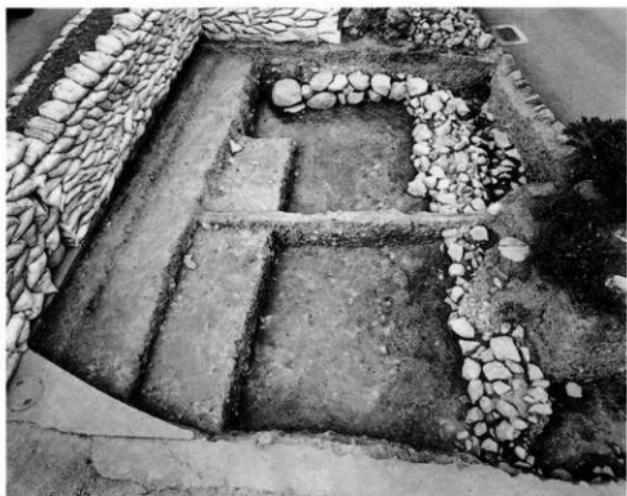
遺構は東西方向に30~50cm大の石を2段に積む石垣を確認した。残存長は約2.2mである。調査区の端で確認されたため幅は不明である。また、それと交わり南北に延びる10~30cm大の石を乱雜に積む石積列を幅約0.5~1m、長さ約7m確認した。

第126次調査区全景(南より)
