一乗谷朝倉氏遺跡47

平成28年度発掘調査・環境整備事業概報

福井県立一乗谷朝倉氏遺跡資料館

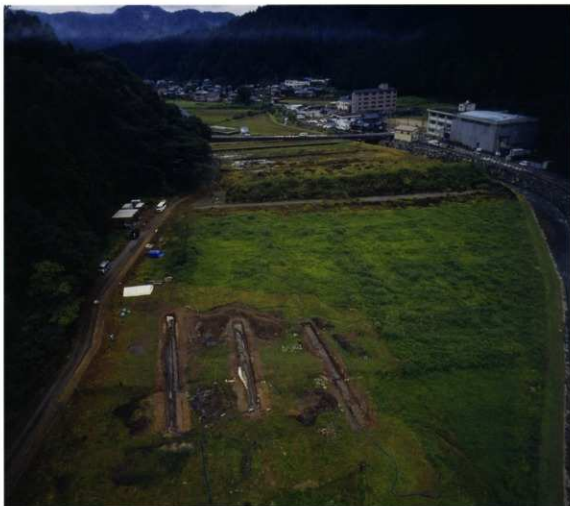
第149次発掘調査区全景（北より）

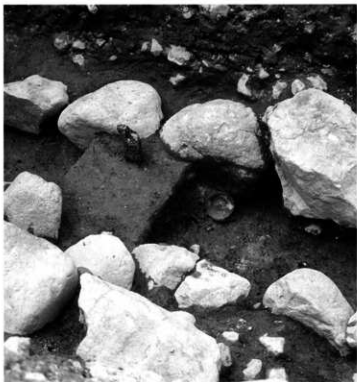
1 トレンチ SD6882土師質皿出土状況 (東より)

1～3トレンチ(面積計156㎡)では総数3,977点が出土しており、1㎡当たりの遺物密度は25.49点/㎡となる。この数字は字上城戸の全体にわたってトレンチ調査を実施した第138次の23.57点/㎡と同様に周辺の他の調査区と比べてかなり高い。また、土師質土器の占める割合が特に高いことも第138次と同様で、第149次1～3トレンチでは8割を超えている。ただし、第138次では石積施設などから完形に近い個体がまともに出て出土しているのに対し、第149次では遺構の検出そのものが少なく、遺存状態の良い土師質皿はほとんど認められない。完形品はSD6882およびSD6942から各1点出土した個体がすべてである。なお、1トレンチ北半に認められた暗灰色粘質土(下層包合層)から土師質皿の小破片が散漫

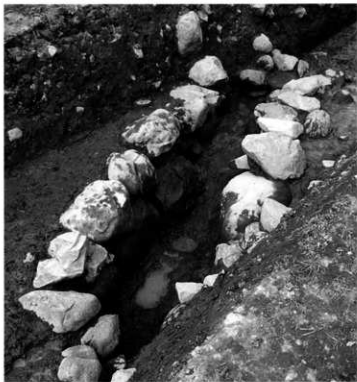
2 トレンチ SD6942 (南より)

2 トレンチ 南北方向の石組溝SD6942を検出した。検出長約3.0m、幅約0.4mを測る。側石は2段である。南端で東方へ曲がる様子がうかがえ、SD6941と一連の可能性もある。このほか、SD6942の約4m北側に並行して石列SX6943を検出した。SX6943はSD6942より上層の遺構で、小振りな石を用いている。SD6942の東側石上端にも同様の石が積まれており、これと対になる可能性がある。

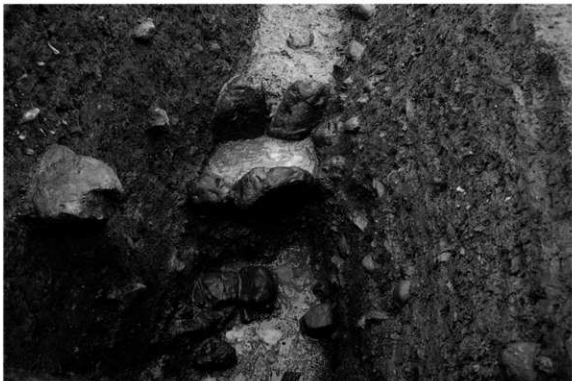
4 トレンチ SA6945 (西より)

4 トレンチ 一乗谷川側の端において、上下2段の石列を伴う段SA6945を確認した。この段は土地改良前の地形図にみえる水田の境にあたるようであり、同時に第141次調査で検出した土塁SA6908・6918の西縁と一連の可能性もある。当トレンチではこれ以外の遺構は確認できず、広く削平を受けているものと考えられる。第141次調査においても山側では広い範囲で遺構面の削平が認められ、これを追認する結果となった。

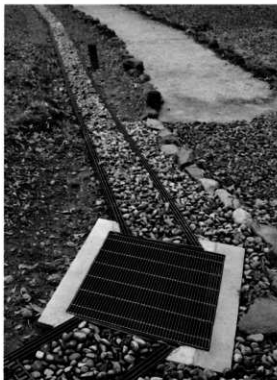
排水工 集水樹2B（西より）

U字側溝の規格は縦横30cmで、側溝の折れ点に設置した集水桝の規格は、縦横50cm・深さ66cm(1基)および縦横50cm・深さ46cm(1基)である。

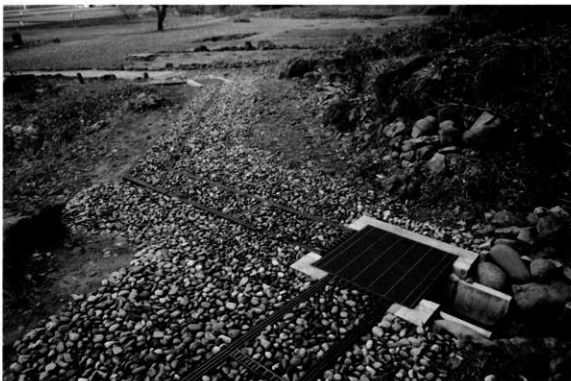
排水工 集水樹2A（北より）
