特別史跡

一乗谷朝倉氏遺跡52

令和4年度環境整備事業概報

福井県立一乗谷朝倉氏遺跡博物館

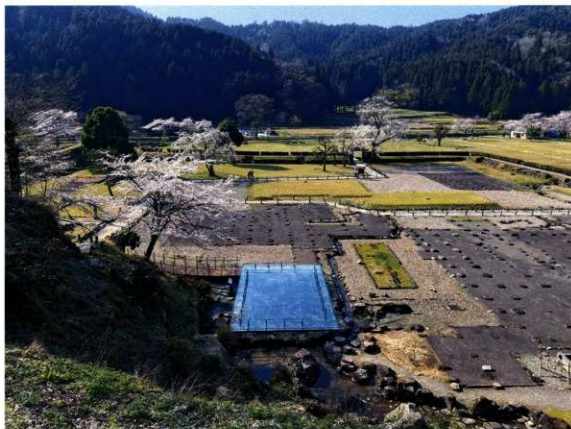
朝倉館跡回遊・鑑賞施設再整備工事 施工後（東から）

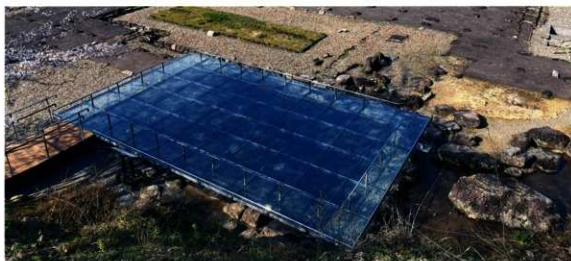
朝倉館跡回遊・鑑賞施設再整備工事 施工後（南から）

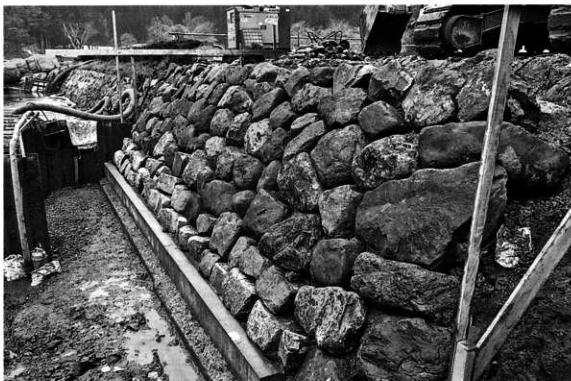
石積工の施工状況（南東より）

石積工 石積を支える基礎の強化のため、濠内の堆積土を良質土に置換し、均しコンクリート、基礎コンクリートの順に打設した。さらに、石積構造の安定化を図り排水性を保持するため、裏込めとして碎石、コンクリートを敷設した上で、発掘調査にて出土した後世の石材を利用し石積を行った。石積の勾配は隣接する既整備地の石積に合わせた。

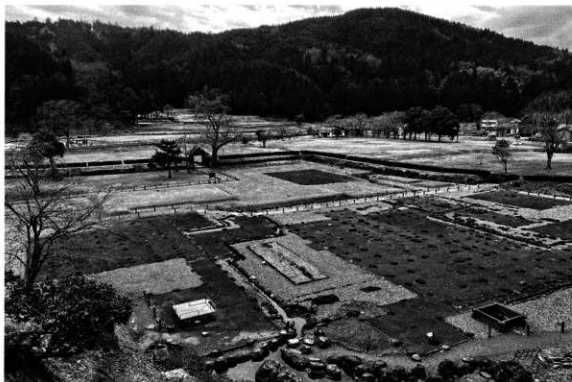
施工前（南東より）

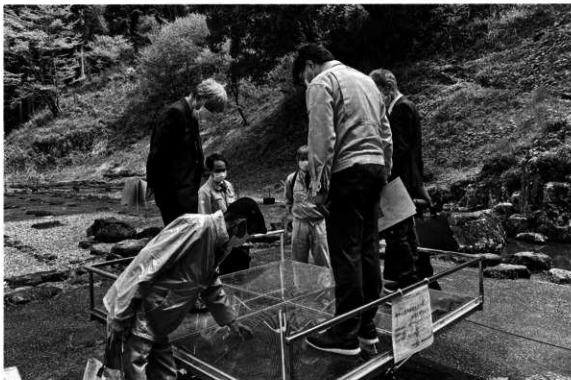
令和3年度の強度等調査中の様子（南西より）

令和3年度に実施した実施設計では、屋外におけるガラス床の類例の実見を行ったほか、施設案の一部（幅約1.9m、奥行き約1.9m、高さ約0.7m）を原寸で委託製作し、対象地に設置した。CGだけでなく実物を用いることで強度や色彩等を確認し、そのほか載荷試験による地耐力調査も実施した。さらに、福井県工業技術センターの協力を得て、ガラス床面の滑り係数の計測を実施し、歩道の係数値を満たしていることを確認した。有識者指導としては、遺構保存の観点を中心に「特別史跡一乗谷朝倉氏遺跡劣化対応事業」にて指導を受け、続いて本遺跡の事業に関する諮問委員会にあたる「福井県朝倉氏遺跡研究協議会」にて協議を実施し、設計案の承認を受けた。また、対象地が特別史跡および特別名勝指定地にあたることから、史跡・整備・名勝の3部門の文化財調査官の現地指導を受けた。

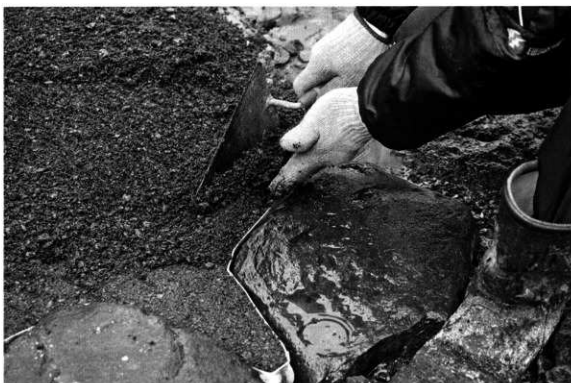
舗装と遺構石との縁切りの施工状況

るにあたり、礎石等の露出展示遺構と舗装材が接する場合は、石の周囲に樹脂製の平板を入れて舗装との縁切りを行った。縁切りにより、遺構石が降雨等を通じて塩類風化を起こしうる舗装材由来のカルシウム成分を吸い上げないように配慮した。続いて基礎底盤にあたる箇所のアスファルト舗装を切り抜き、無収縮モルタル（幅350×奥行350×厚さ10～30mm）によってレベル出しを行い、鋼材を支えるベースプレートを設置した。

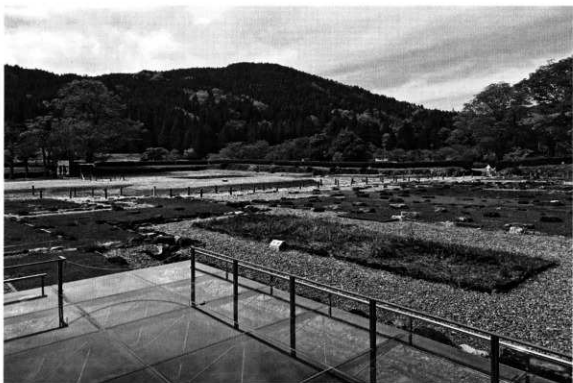
床からのぞむ朝倉館跡庭園の花壇跡（南東より）
