# 一乗谷朝倉氏遺跡

一乗谷川水辺空間整備計画に伴う事前調査報告

福井県立朝倉氏遺跡資料館

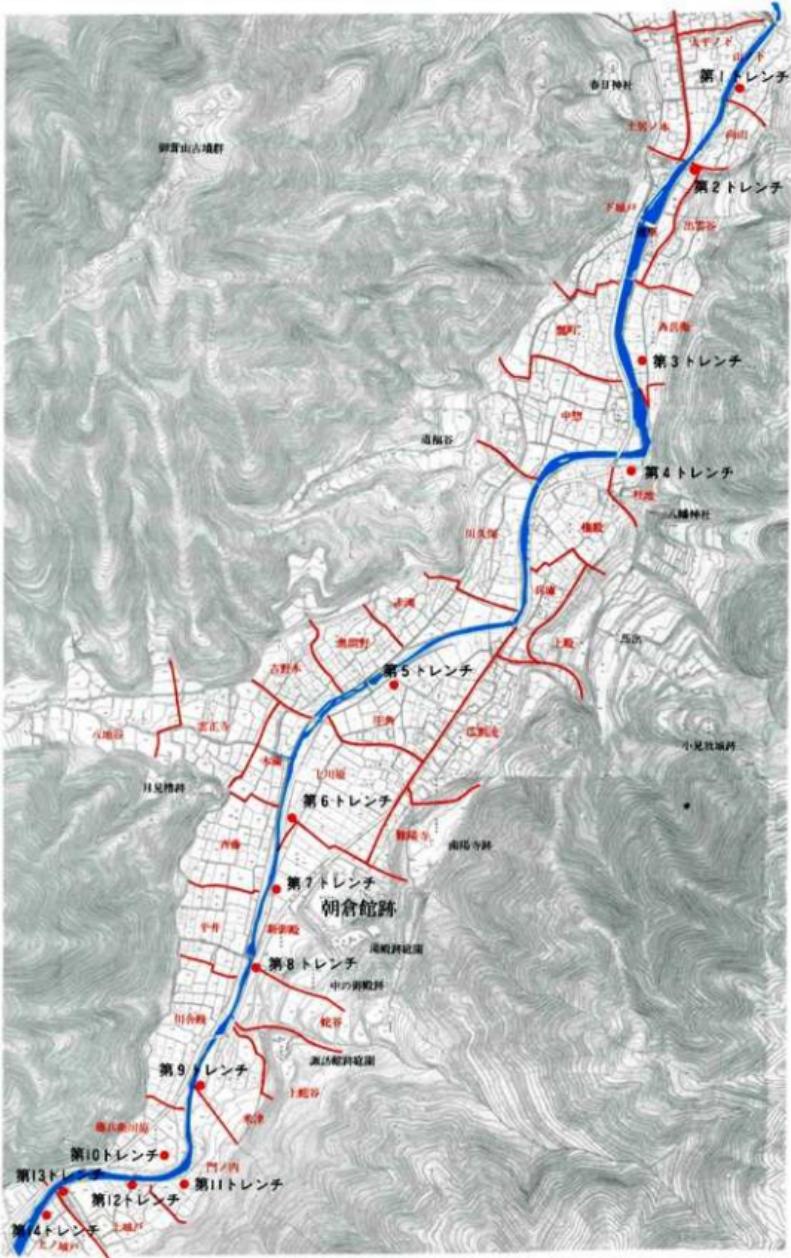
挿図-I 一乗谷朝倉氏遺跡の小字名とトレーンチ配置図 (縮尺 1/8000)

一乗谷川の流路のうち左岸は、県道鯖江・美山線改良工事に伴う発掘調査(第31・36・43次調査)により、部分的に把握できるが、右岸はほとんど調査されておらず、不明な点が多い。そのため、今回の発掘調査では、旧河道および川に面した地点での遺構の遺存範囲を確認することを目的に、川の右岸に13ヶ所、左岸に1ヶ所のトレンチを設定した。

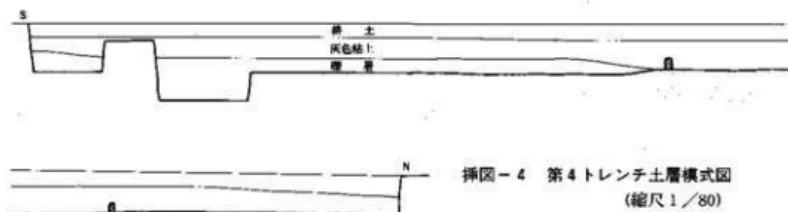
挿図-4 第4トレンチ土層模式図  
(縮尺1/80)

この地区は、一乗谷川が小瀬上の山裾に大きく湾曲している所にある。耕土をとると、田の畦石が斜めに走り、その下に褐色または灰色の粘質土がみられた。水が多く湧き、ポンプでの排水に時間がかかった。灰色の粘質土の下は、褐色の礫層が続いており、深さ約1.2mまで掘り下げ、河川敷であることを確認した。

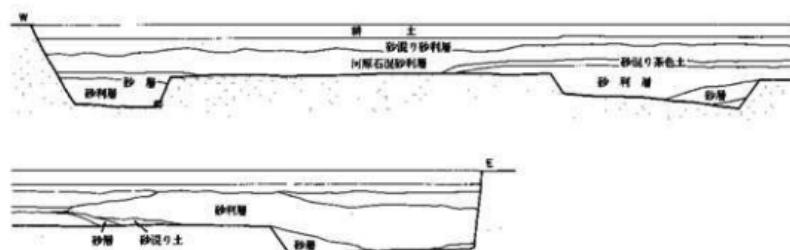
挿図-6 第5トレンチ土層模式図 (縮尺1/80)

この地区は、一乗谷川をはさんで奥間野地籍の対岸にあり、川に直行してトレンチを設定した。表土、床上、床下の砂利層の順で掘り下げた。その下は、河原石を含む砂利層となり、深さ約1.2mまでそのような状態であった。一乗谷川の河川敷または川辺の範囲に相当するものと考えられた。

第5トレントは、発掘の結果川河川であることが判明した。対岸の奥間野地籍の調査で、南北方向の道路造構が現在の一乗谷川によって抉りとられていた事実とよく符号する。

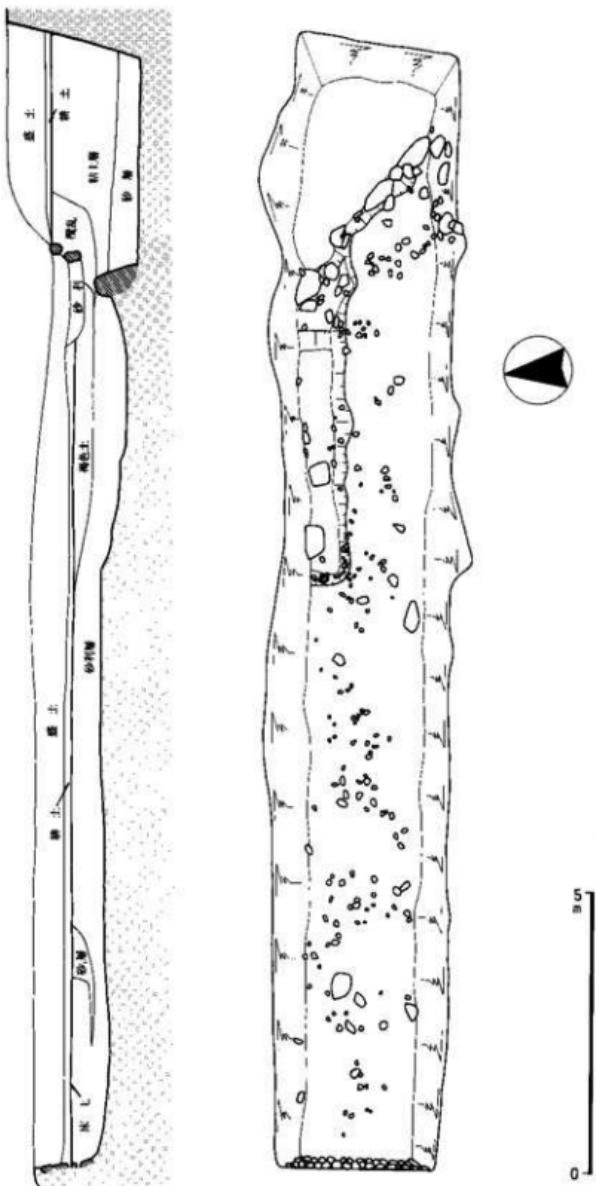
插図-8 第6トレンチ土層模式図・造構平面図

朝倉館の北西方向、一乗谷川に直交してトレンチを設定した。この地区は、朝倉館が単郭式であるのか、複郭形式であるかを知る上で興味あるところであり、土塁と考えられる細長い田が巡る付近を選んで調査を実施した。川側は、現在の河川の石垣が検出され、細かい砂利層と砂層とが互層となっていた。遺物は若干混入していたが、河川敷と考えられた。朝倉館側では、耕土、床土が2面ほどみられた。その下は、粘質スクモ層が厚くみられ、トレンチを斜めに走る巨石の溝が検出された。溝は、播鉢状になっており、方向は唐門と北西土塁隅とのちょうど中間に向かっている。溝の幅は、トレンチ調査のため不明であるが、2.5m以上あるものと思われ、朝倉館外濠の排水溝ととらえることができる。

第6・7トレントでは、朝倉館外濠に接続する大溝が検出され、造構上面には度重なる氾濫を示す砂層が互層となって堆積している状況が確認された。

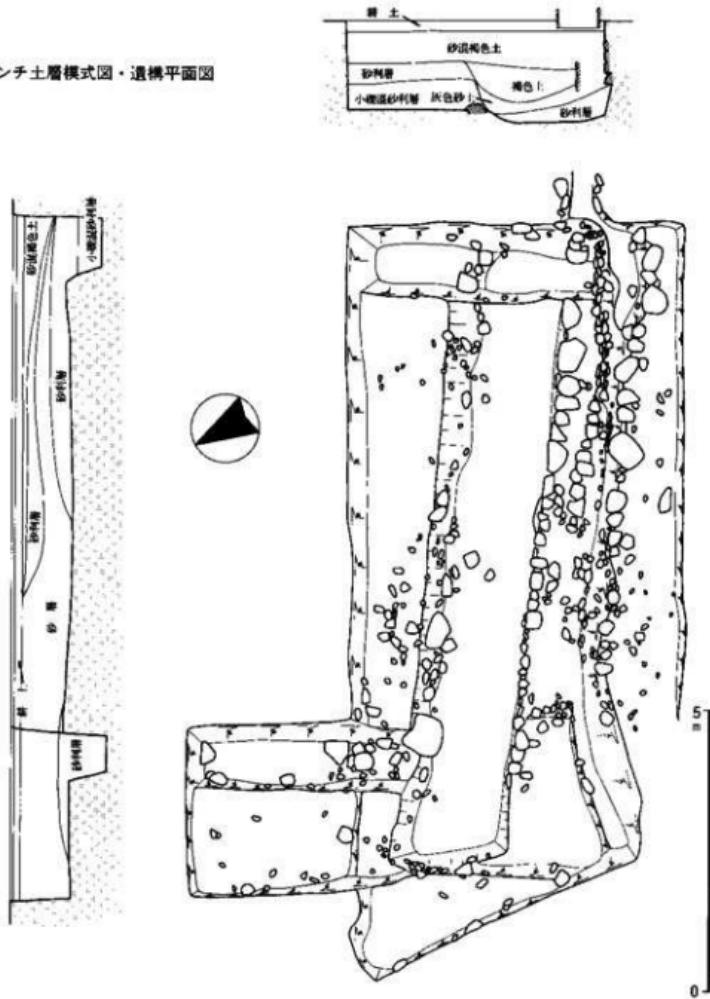
挿図-9  
第7トレンチ土層模式図・遺構平面図

朝倉館の西方、一乗谷川近くにトレンチを設定した。この地区は、朝倉館外濠整備の際、幅約3mの素掘りの溝らしきものが見つかっており、その続きを追うこと目的に実施した。芝生の下は、耕土(20cm)、床土(5cm)、砂利層(10cm)、砂土層(60cm)、砂利層というように、1m近く砂と砂利層が互層をなしており、後世の遺物も多く混入していた。トレンチ南辺では、2重に石垣が検出された。内側の石垣は、溝になっており、灰色

砂土が幅約0.7mで堆積していた。溝の対岸は、石がなく素掘りであった。この溝も、第6トレンチで検出した溝とともに、朝倉館外濠と一乗谷川を結ぶものと考えられる。

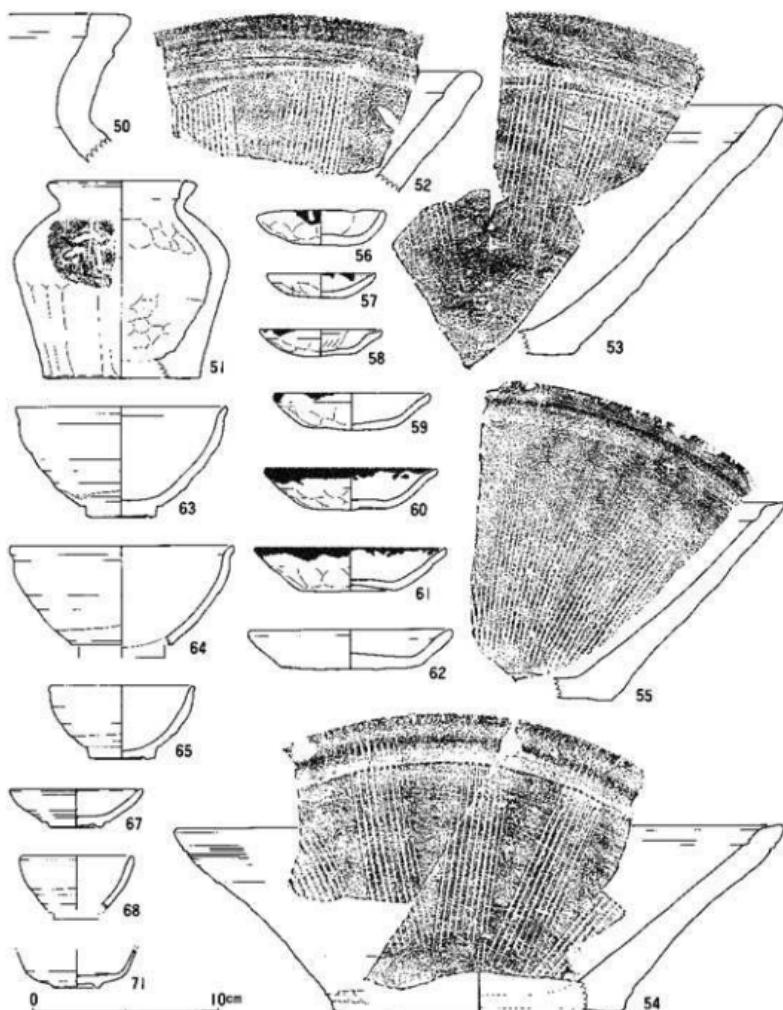
挿図-10 第7トレンチ出土遺物 50越前裏、51同壹、52~55同搖鉢、56~62土師甕皿、63~65鉄釉瓶、67灰釉皿、68同环、71白磁碗

越前焼 瓢(50)は、口縁が外傾して立ち上がり、口縁端部は水平に切られる中壺である。

(51)は小壺である。内面に鉄錆が付着しており、「お歯黒壺」と思える。外傾する頸部内面に、沈線が巡る。肩部外面には籠記号を刻む。(52・53)は、口縁断面が丸く、口縁からやや下がった部位に沈線を引くⅢ群aの播鉢である。(54・55)は、口縁が内傾して切られ、口縁に近い部位に沈線を引くⅣ群である。

土師質土器 皿は、手づくねで皿形に成形しただけのB類(56)、成形後見込中央から口縁外側にかけてナデ調整するC類のうち、口径6cm内外のC<sub>1</sub>類(57・58)、同9cm内外のC<sub>2</sub>類(59)、見込脇を強くナデ、底部を平坦につくるD類(60・61)等がある。(62)は、約0.9cmを測る厚手の底部からほぼ直線的に体部の立ち上がる皿である。これまでの出土例は少なく、朝倉時代以降の遺物と考えられる。

瀬戸・美濃焼 鉄釉の碗は、口径が12cm内外で口縁の屈曲をもつ(63・64)、8cm内外で口縁の屈曲が弱い(65)等がある。高台の残る(63・65)は、いずれも輪高台であるが、(65)には、脛付に回転糸切り痕が見られる。

灰釉は、青磁碗を模して線描蓮弁文を型押しした碗(66)のほか、腰部を窓で削って高台を作り出し、輪高台とする小皿(67)や、口径約6cmの杯(68)等が出土した。

中国製陶磁器 線描蓮弁文の青磁碗(69)、口縁が端反りの白磁皿C群(70)、腰部が大きく張り、重ね焼きのため見込の釉を輪状に拭き取る白磁坏(71)のほか、染付の碗・皿類(72・73)が出土した。

金属製品 銅銭が6枚出土した。太平通宝(74)、景德元宝(75)、元豊通宝(76)、天禧通宝・大觀通宝(77)、永樂通宝(78)である。

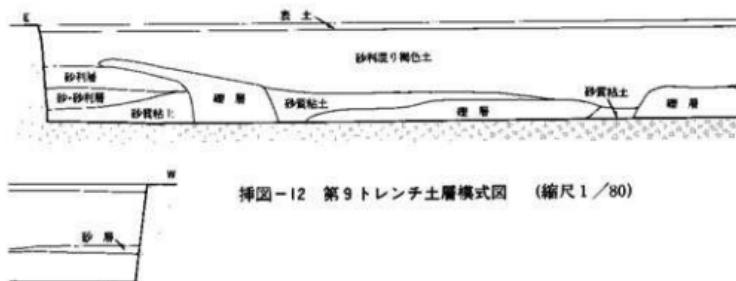
挿図-12 第9トレンチ土層模式図 (縮尺1/80)

この地区は、河川の氾濫が予想される所である。上層0.5mの所では炭層なども認められたが、その下の砂利層からは、新しい時期の遺物も多く含まれていることから、新しい時期に河川になったものと考えられた。深さは1.4mまで掘り下げた。

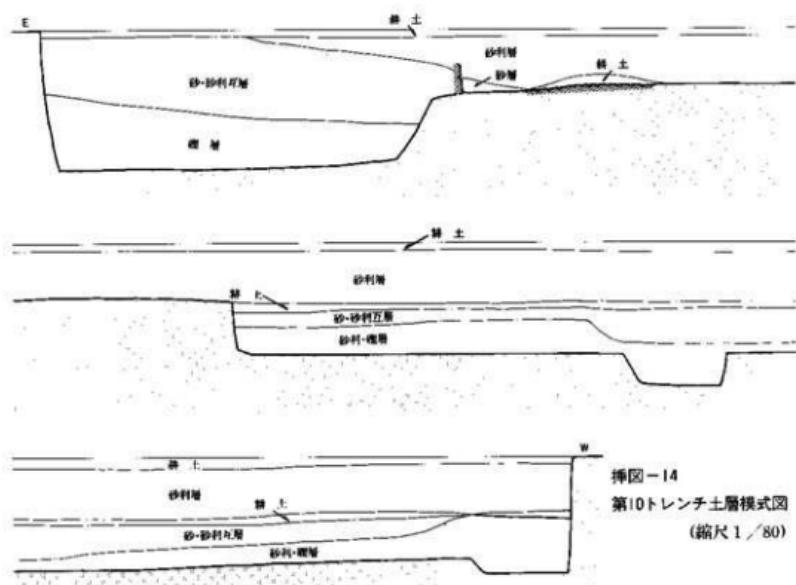
挿図-14  
第10トレンチ土層模式図  
(縮尺 1/80)

宇藤兵衛川原のこの地は、約5,000 m<sup>2</sup>の広さがあり、遺構が残っていれば、かなりの規模のものであることが予想された。発掘の結果、地表からすぐ砂層となり、0.8～0.9mまで人頭大の河原石と砂層とが互層となっていた。深さ0.9mからは、III耕土とみられる黄褐色土と田の段の石列が検出された。その下は、1.5mまで掘り下げたが、全く砂利、礫、砂層であった。結局藤兵衛川原は、一乗谷川の幾度となく繰り返された氾濫で、遺構が完全に消失しているものと思われる。

第10トレントでは、藤兵衛川原地籍全体が川の氾濫を受けていることが明らかとなった。

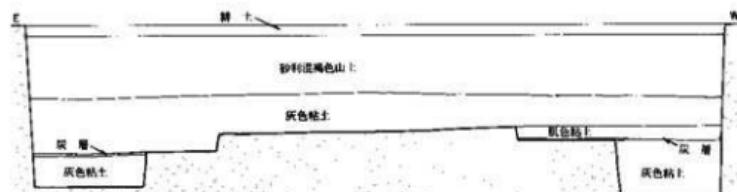
挿図-15 第11トレンチ土層模式図 (縮尺 1/80)

この地区も、深さ2.47mまで掘り下がったが、耕上、床土、砂利混り山土整地層、灰色粘土上、礫混り地山層と続いている。遺構は全く検出されなかった。

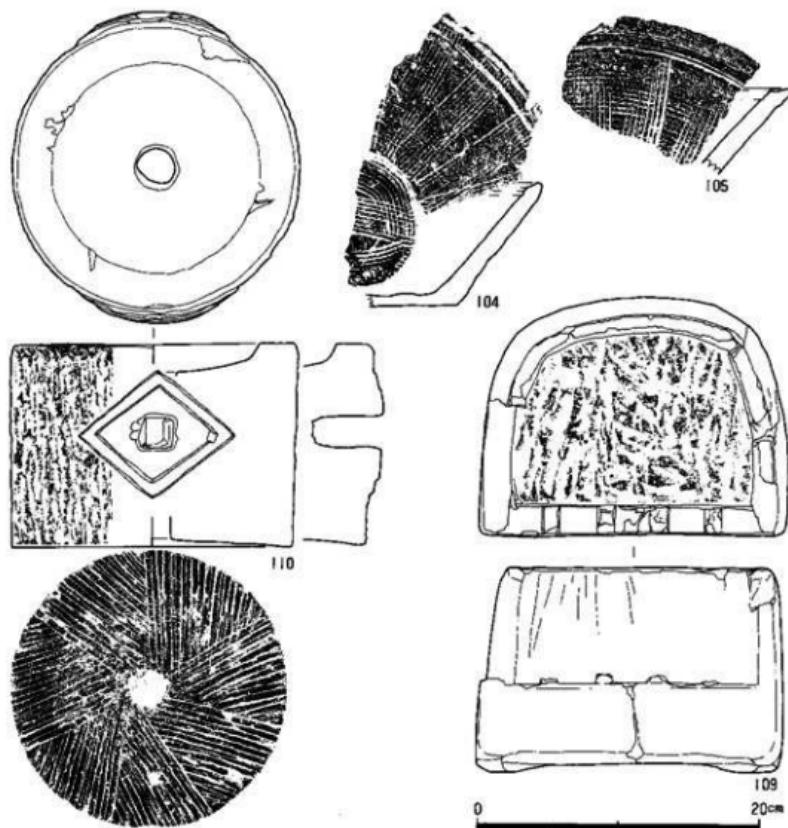
挿図-16 第12トレンチ出土遺物(1) 104・105越前擂鉢、109バンドコ、110茶臼

**越前焼** (104・105) は口縁を内傾して切るⅣ群の擂鉢である。(104) は、焼成以前、擂目を引いた後内面をナテたため擂目が潰れるなど、粗略な作りである。

石製品 (109) は、平面がD字形を呈するバンドコの身である。前面に5窓を開け、底部の左右に脚を切り出す。内面底部には、

ノミによる粗い加工痕

が残る。(110) は、笏谷石の茶白の上白である。目は7分画で、1分画毎の溝は細かく、幅、本数等不規則に刻まれる。側面は、縱方向にノミ痕を残し、意匠化している。

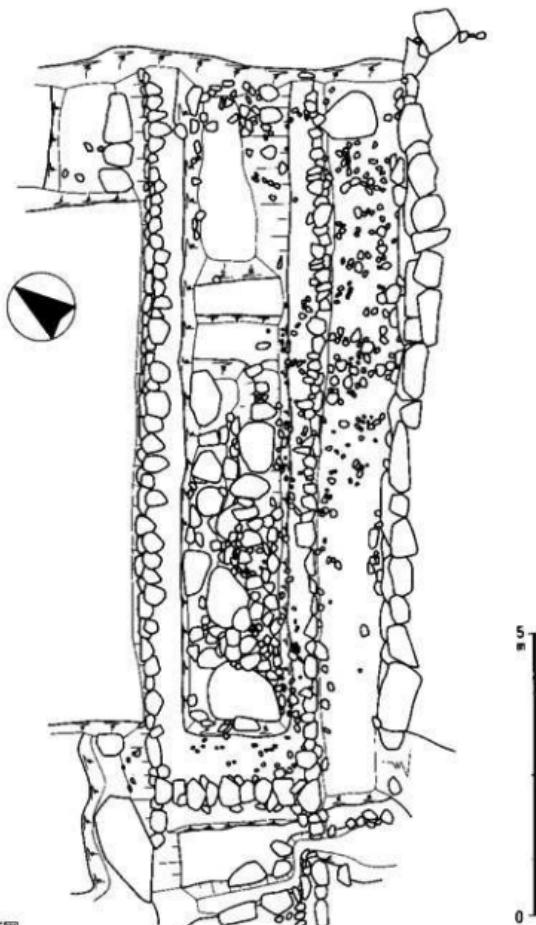
挿図-18 第13トレンチ遺構平面図

発掘は、城戸石垣の根を出すことから開始した。根は浅く、平坦地は幅3mの道路が走

っていた。この道路は、砂利面が4面あったが、さらに深く掘った所から、新しい遺物が出土したため、4面とも朝倉時代の遺構でないことが判明した。道路のすぐ西側で、旧護岸と思われる巨石が、川底にかけて貼りついた状態でいくつか検出された。結局、土壙の根石が旧地山で、それより2mぐらいの幅が犬走り状に残り、そこから川となっていたものと思われる。

第13トレントでは、上城戸土塁石垣と一乗谷川との間で、幅約2mの犬走り状の平坦地が検出できた。しかし、城戸口になるかどうかは判断できなかった。

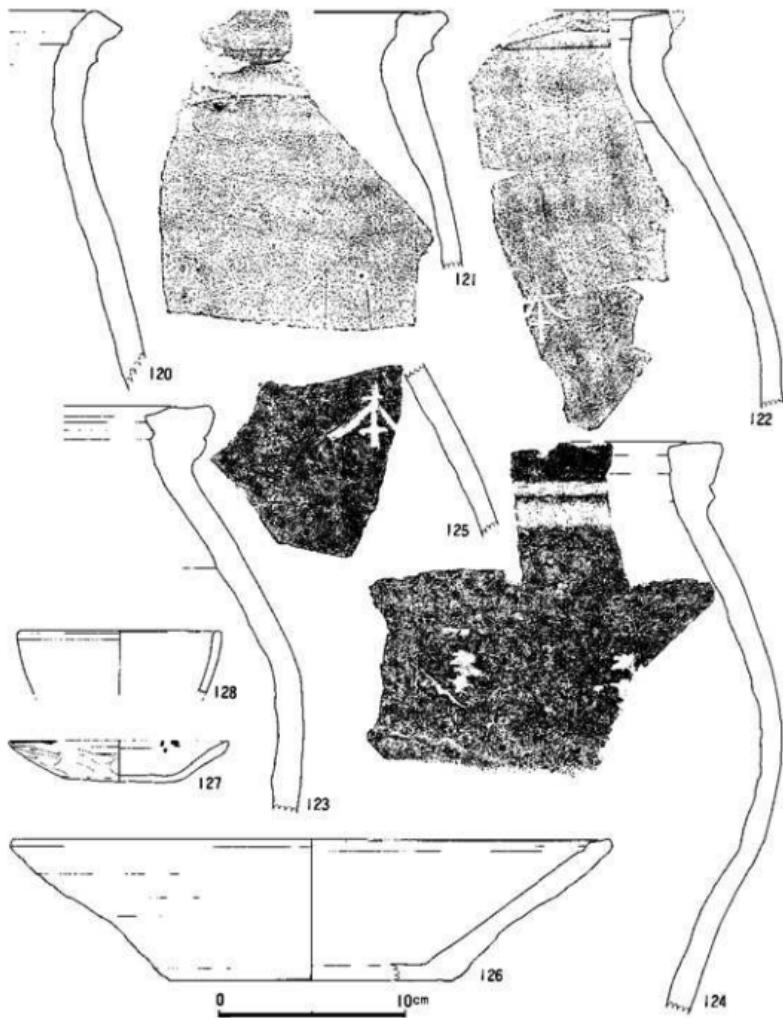
挿図-20 第14トレンチ出土遺物 120~125越前甕、126同鉢、127土師質皿、128青磁碗

遺物は、549片が出土した。近世以降の遺物も30片あったが、ほとんどが床土より上で出土している。朝倉時代の遺物の内、226片は越前焼で、甕が最も多い。（120）は、口縁が外傾して切られ、頸部外側に稜、内側に浅い凹線を配する甕Ⅲ群bである。（121・122）は、口縁が肥厚したⅣ群aで、籠記号や凹字の「本」と格子日のスタンプがみられる。

（123・124）は、更に口縁の肥厚したⅣ群cである。（126）は、口縁を内傾して切り、内面口縁下に凹線を配する、いわゆる播鉢形の鉢である。

（127）は、広く平坦な見込みをもつD類の上師質皿である。灯明皿として用いており、見込みや口縁にタール状の付着物がみられる。

中国製陶磁器は、張りのある腰部から口縁が立ち上がり、外面が無文の青磁碗（128）や、外面に鎮蓮弁文を配する同碗（129）、見込みに玉取り獅子、外面胴部に唐草文を描くB群の染付皿（130）等が出土した。

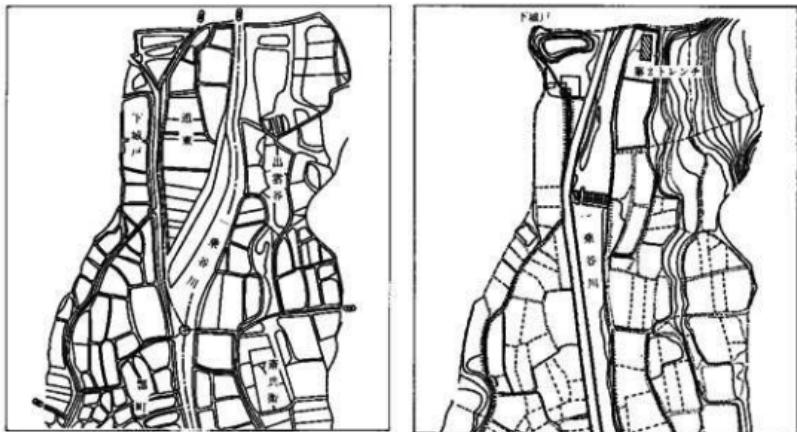
挿図-21 第2トレント付近の流路変更（明治9年地籍図・現在） 1/2000

第2トレント（挿図-21）は、現在草地となっているが、明治9年の地籍図では河川であることが読みとれる。昭和35年に河川改修工事が行われた際、現在の堰付近、地下1.5mの所で80kgあまりの銅銭が出上したという報告もある。河川改修によって河川変更のあつたことが、調査でも裏づけられた。

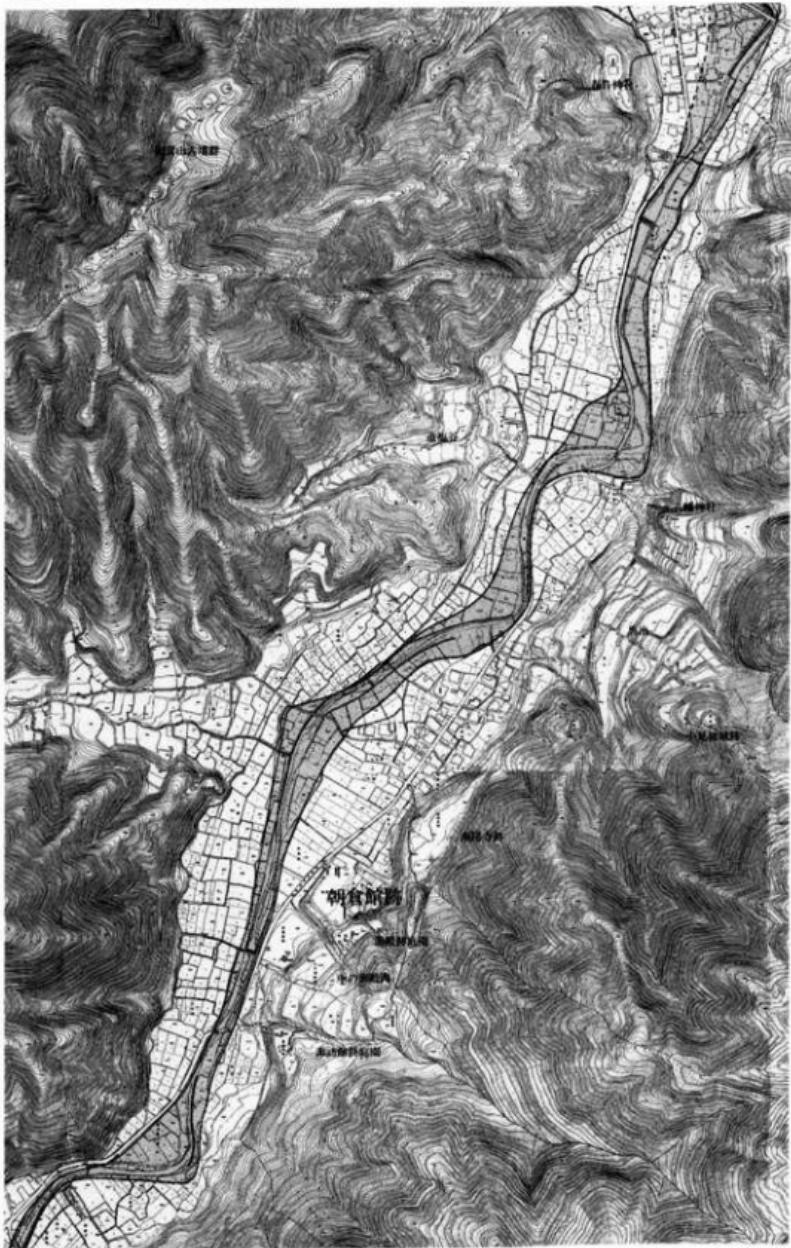
挿図-22 一乗谷川の推定最大流路幅

挿図-22は、調査結果に基づいて作成した一乗谷川の最大流路幅であり、この所見が「一乗谷川水辺空間整備事業」実施にあたってよく検討され、よりよい史跡公園が完成することを願うものである。

以上、400年前の一乗谷川の旧河川造構は発見できなかったが、発掘結果からは現在に至るまでの河川流路の移動、度重なる氾濫、河川敷などの様子が理解できたと言えよう。

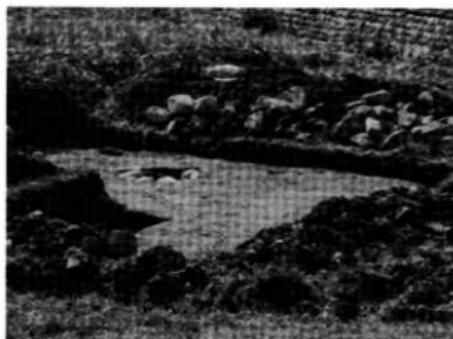
第12トレンチ 井戸

この地区には、L字形にトレンチを設定した。耕土、床土を除いた段階で石組井戸が検出され、河川ぎりぎりの所まで造構のあることが判明した。井戸は、直徑約0.6m、深さ2.55mで、底に木枠はない。中に入頗大の河原石と褐色粘土がつまっていた。

第12トレントでは、井戸が発見されたため、造構はよく残っているものと見られる。
