北房町埋蔵文化財発掘調査報告（3）

おどの
小殿遺跡(英賀郡衙推定地)
あが
英賀廃寺

1980年3月

岡山県上房郡北房町教育委員会

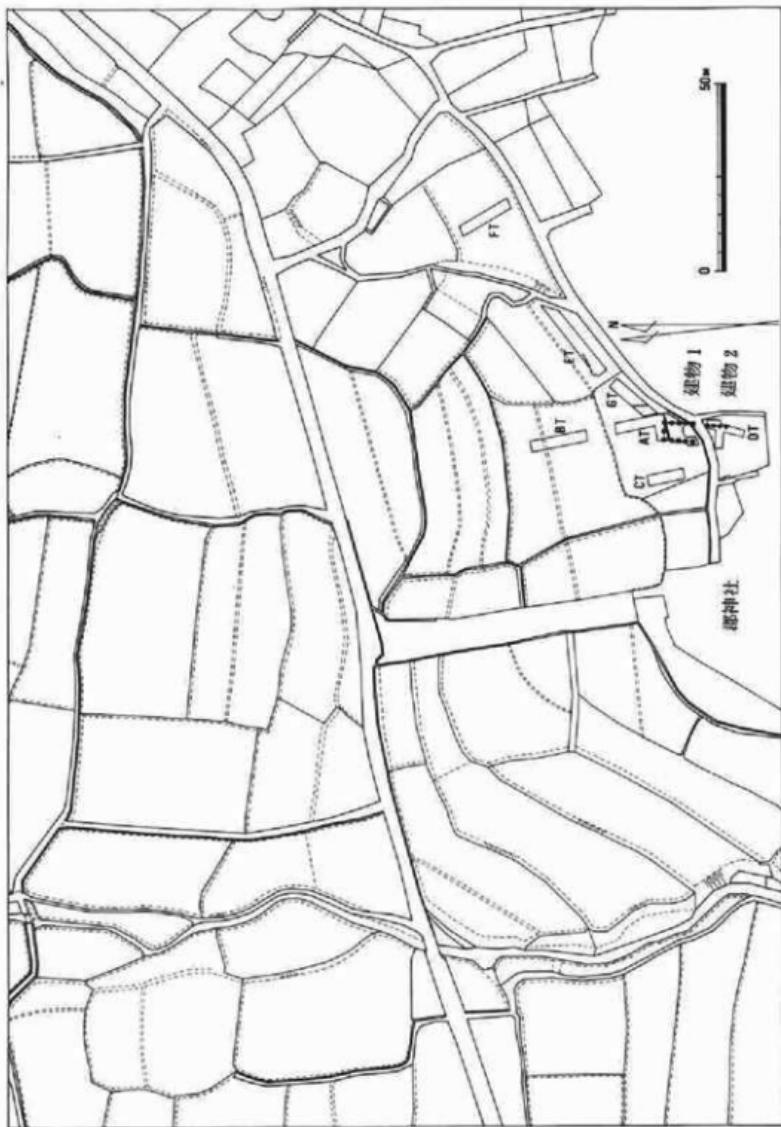
第3図 小殿遺跡の地形とトレンチ位置図

調査は圃場整備によって瓦が出土した地点を中心に、遺跡が存在すると考えられる東西約200m、南北約100mを対象としたが、調査期間が短いことと、水田部分は圃場整備により搅乱されていることが予想されることから、主として畠地を中心にトレントによる調査を実施した。トレントの設定は郡衙推定地ではあるが、瓦出土地点以外手がかりがないことから、特に基準線を設定することなく、地形に応じて原則として幅3mとした。

調査は10月11日より開始され、まず一番山際にある畠地で、しかも瓦出土地点に近い位置にAトレントを設定した。このAトレント南端より方形の大きな柱掘方が検出されたことから、南端から西方向に直角で拡張し、さらに建物の規模を追求するため、Aトレントとの間に土手を残してその南側に拡張区を設定した。これにより建物の主軸方向は決定したが、南端については暗渠排水と農道のため確認できなかった。

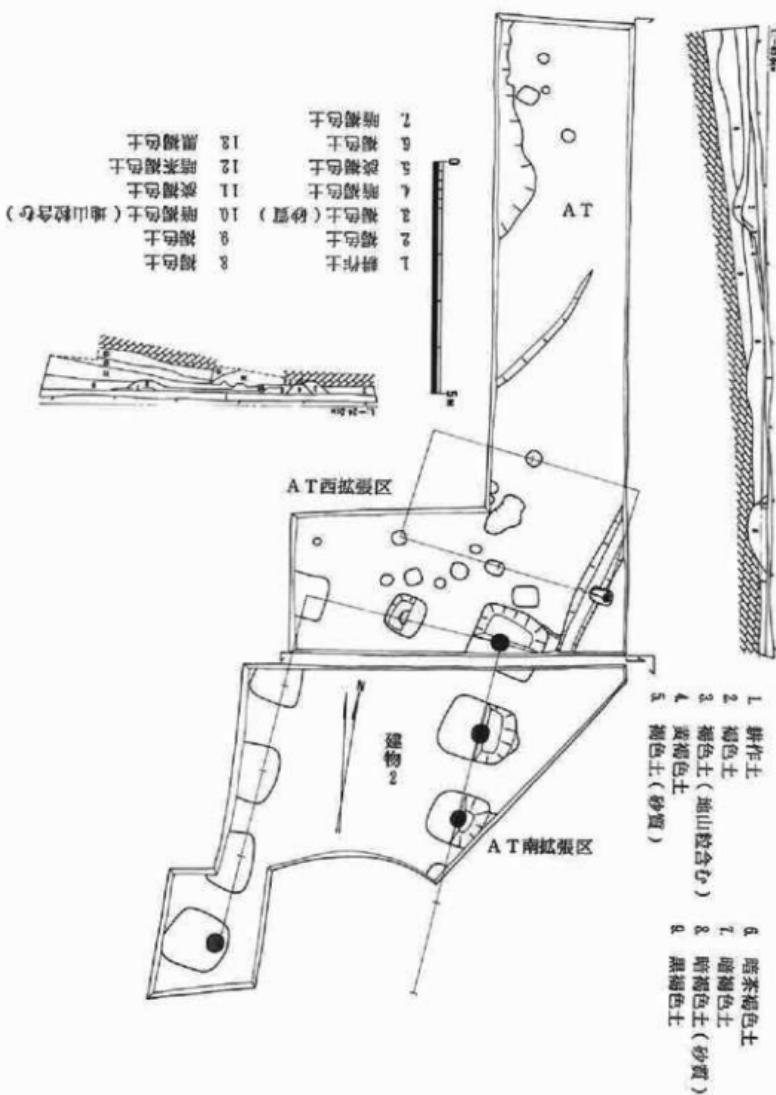
第5図 AT・AT南拡張区実測図

Aトレンチ A Tは瓦が出土した水田より一段高い南側の畑に設定したもので、A T、A T西拡張区、A T南拡張区とに分れる。A Tはほぼ南北に設定され、南端は耕作土直下は黄褐色地山となるが、北に向けて深くなっている。北側では地山の上に黒褐色土、さらに暗茶褐色土が堆積している。黒褐色土層には古墳時代の須恵器や土師器、さらに弥生式土器も含まれており、暗茶褐色土層には奈良時代の須恵器や瓦を包含している。遺構は北端に古墳時代後期の遺物を含む土壤状のものが検出され、中間には弥生時代中期後半の遺物を含む住居址状遺構がある。南側では1間×2間の建物が検出され、桁行総長4.5m、梁行総長2.4mを測る。遺物を伴わないので確実ではないが、柱穴内の埋土から奈良時代以前のものと考えられる。また南端では大型の方形柱掘方が検出され、建物1とした。

A T西拡張区はA Tの南端から西へ直角に設定した。このトレンチでも西側へ向って深くなっている。A T北端と同じような土層が観察される。このトレンチ南側の断面で観察するかぎり、建物1の柱掘方は暗茶褐色土層上面より掘り込まれている。西端の梁行の柱は黒褐色土層で検出したが、これはこの層になり、暗茶褐色土に地山粒を含む土が認められたことから検出できたもので、この上の暗茶褐色土層では検出不可能であった。

A T南拡張区もA T西拡張区の土層と同じで、建物1の柱掘方は黒褐色土上面で検出した。周辺からは若干の奈良時代の須恵器と瓦片が出土した。建物1の柱掘方については一部しか掘り下げてなく、遺物が伴出していないので時期は明確にし難いが、周辺の遺物などから奈良時代のものと考えている。

建物1 主軸を真北より東に4度傾けるが、2間×4間以上の南北棟建物となる。南側については長道があるため明確にし得なかったが、DTの柱掘方の関係から4間で終るものと考えられるが、あるいはもう1間分南にのびる可能性も残る。つまりDTの建物2の柱間寸法が180cm間隔となっており、その北端から建物1の南端掘方まで2間分あることから、建物1がもう1間分南にあってもよいと考えられる。柱掘方はほぼ方形を呈し、1辺が120~140cmを測る。掘方は一部しか掘り下げていないが、柱痕は掘方の底まで達しておらず、一度土をたたきしめた上に乗せている。さらにその周囲を板築状にたたきしめているのが観察できる。柱間寸法は桁行の両端が2m、中は1.9m、梁行は2.1mを測る。

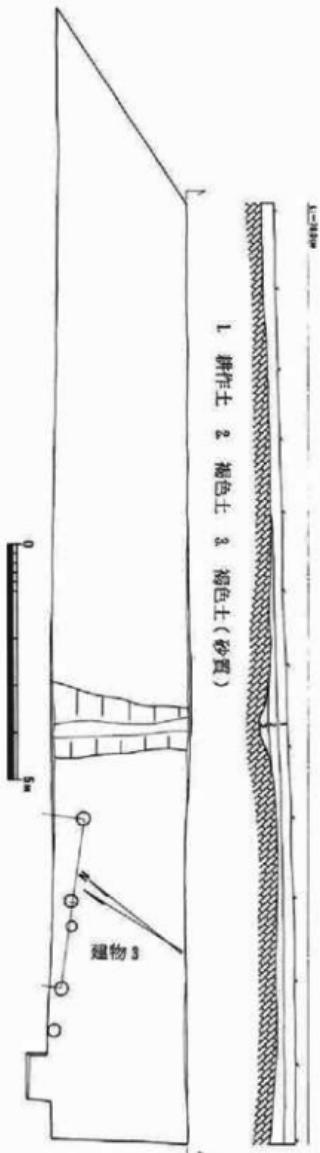
第7図 E T実測図

E レンチ ATと同じレベルの東端に位置する畑に設定した。耕作土直下は地山となっている。遺構は西側で柱穴を検出し、北にのびる建物と考えられるが、時期については明らかでない。柱間寸法は180cmとなり、方形掘方と同じ柱間になることから、関係する時期のものとも考えられる。

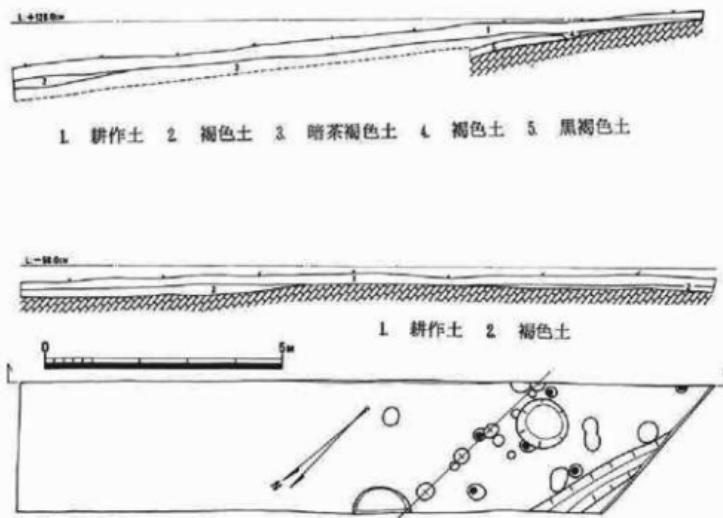
第8図 FT(上)・GT(下)実測図

F レンチ ETの東側丘陵上に位置し、一段高い畑である。このレンチからは何の遺構も検出されなかった。地山は北に向って深くなり、その上に黒褐色土、暗茶褐色土層が堆積し、これらの層中より若干の弥生式土器が出土した。

G レンチ AT東側に設定したもので、耕作土直下は地山となる。遺構は西側に集中し、特に柵列と考えられる柱穴列より東側にはなかった。柵列状の柱穴列はほぼ南北に軸をとっているが、建物との時期的な関係は不明である。また3m幅のレンチであるため、この柱穴列がどの程度の規模のものであるか、あるいはほんとうに柵列かどうかは明確でない。西端で検出した溝はATより続くもので、近世のものと考えられる。

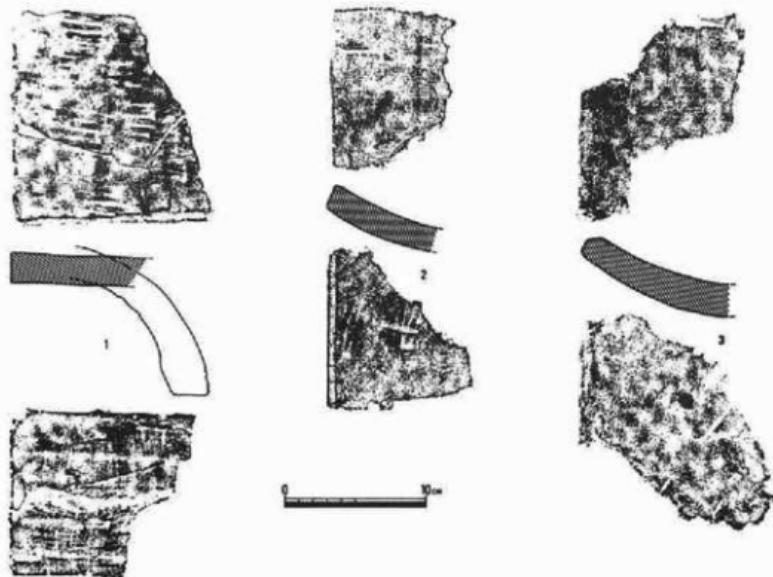
第10図 瓦

瓦はAトレンチ、Aトレンチ南拡張区が多く、Cトレンチからも出土している。しかし全体の量は少なく、平瓦と丸瓦がボリ箱に1箱程度である。

1は丸瓦片で、圃場整備によって出土したものである。表面には線刻による文字状のものが認められる。表面は平行のタタキ目が、裏面には細かな布目が認められる。胎土に砂粒を含み、淡褐色を呈する。なお裏面には丹の痕跡が認められる。

2と3はAトレンチ南拡張区より出土したもので、平瓦片である。2は表面に細かな布目が、裏面は平行叩目が認められるが、ナデにより消されている。胎土に砂粒を含み、灰褐色を呈する。3も表面に細かな布目が認められ、裏面はナデにより叩目が完全に消されている。赤褐色を呈する。

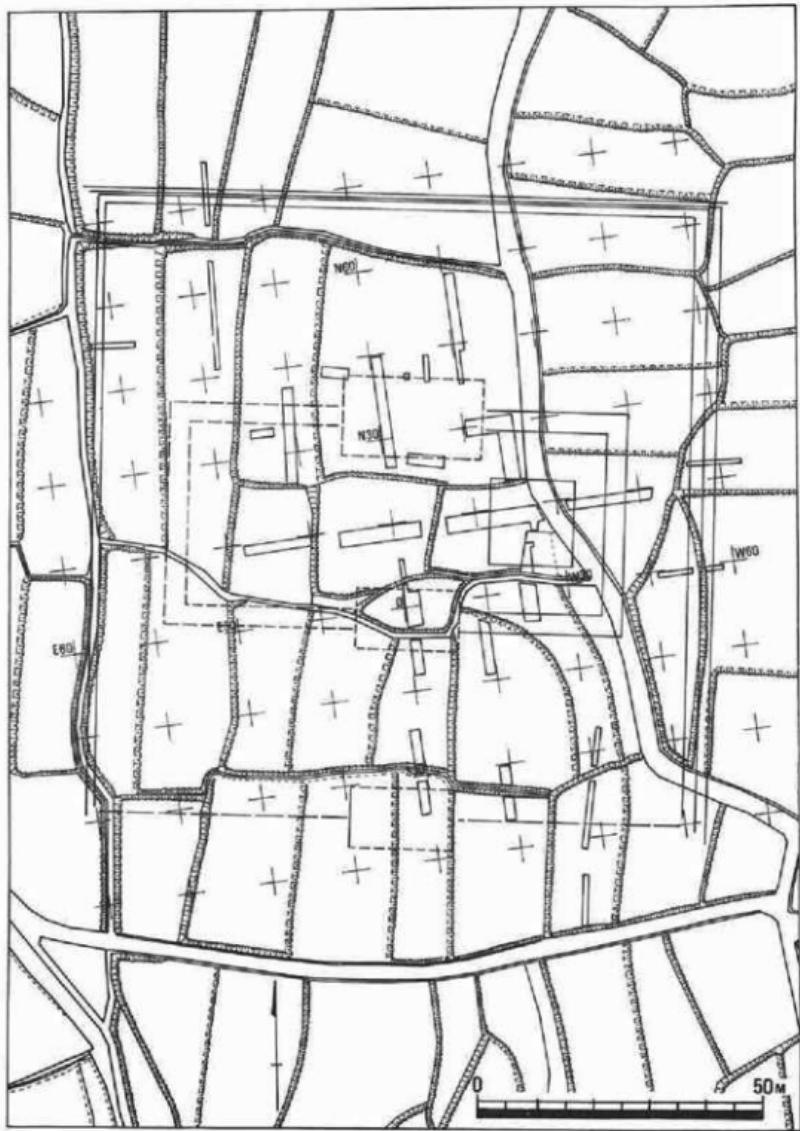
第11図 英賀廟寺地形図

寺院の位置する段丘は東が高く、北と西にむかって低くなっている。ここには弥生時代から中世にいたる遺跡が認められるが、その北端部、つまり備中川に接する場所を中国縦貫自動車道建設に伴い発掘調査している（谷尻遺跡）。その結果縄文時代より中世にいたる遺構・遺物が出土しており、大規模な複合遺跡であることが確認されている。このことから当然高い所にも遺跡がのびている可能性が強く、その一角に英賀廃寺が建立されている。またこの段丘上では広い範囲にわたり瓦が散布していることから、寺院以外に官衙遺跡の存在することも予想され、高倉、城ノ内、大門、的場などという小字名がその可能性を一層強くしている。

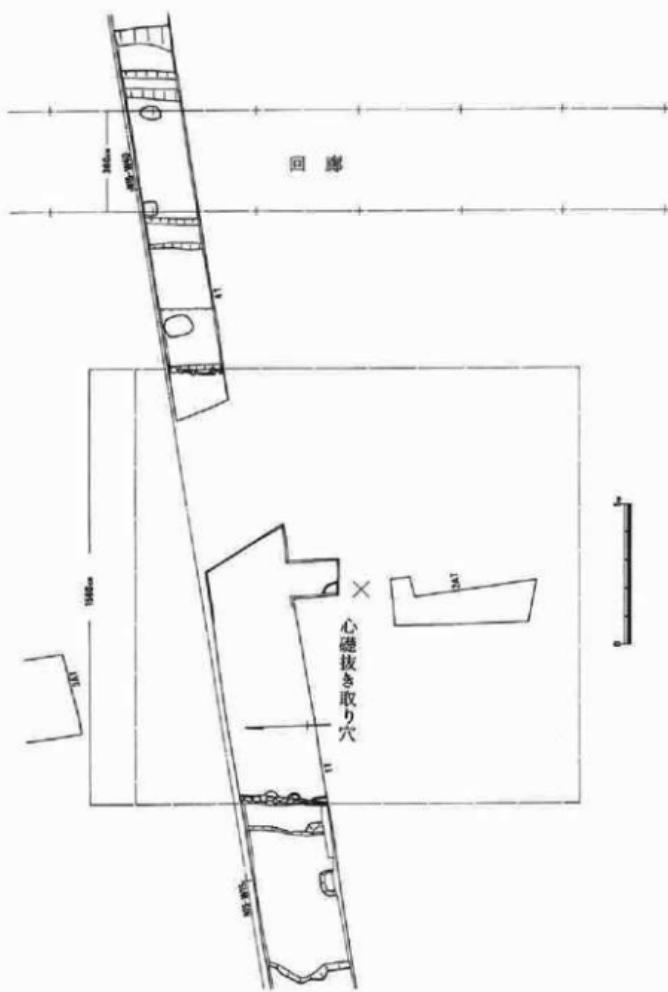
第14図 塔 平面図

4Tでは塔の東基壇が確認され、さらに東側では回廊が検出された。この結果塔の基壇は一辺が15m60cmとなることが判明した。1Tの一部を南に拡張した所、その南端に心礎抜き取り穴と考えられる土壙を検出した。心礎は約2mあることから位置は良いものと考えられる。2ATあるいは、3ATで北側と南側を確認し

ようと考えたが、2ATの南側は道と畦があり、2BTでは検出できなかったことから、その間に南端があるものと思われる。北側も畦の下と考えられ。3ATでは検出できなかつた。塔基壇は1Tで見る限りでは当時の生活面を掘り下げて、その上に地山土と地山土と細砾を含む褐色土を互層に積んでいることから、掘り込み地業が行われたものと考えられる。また雨落溝内で方形の掘方が検出されているが、どのような建物を構成するのかは不明である。

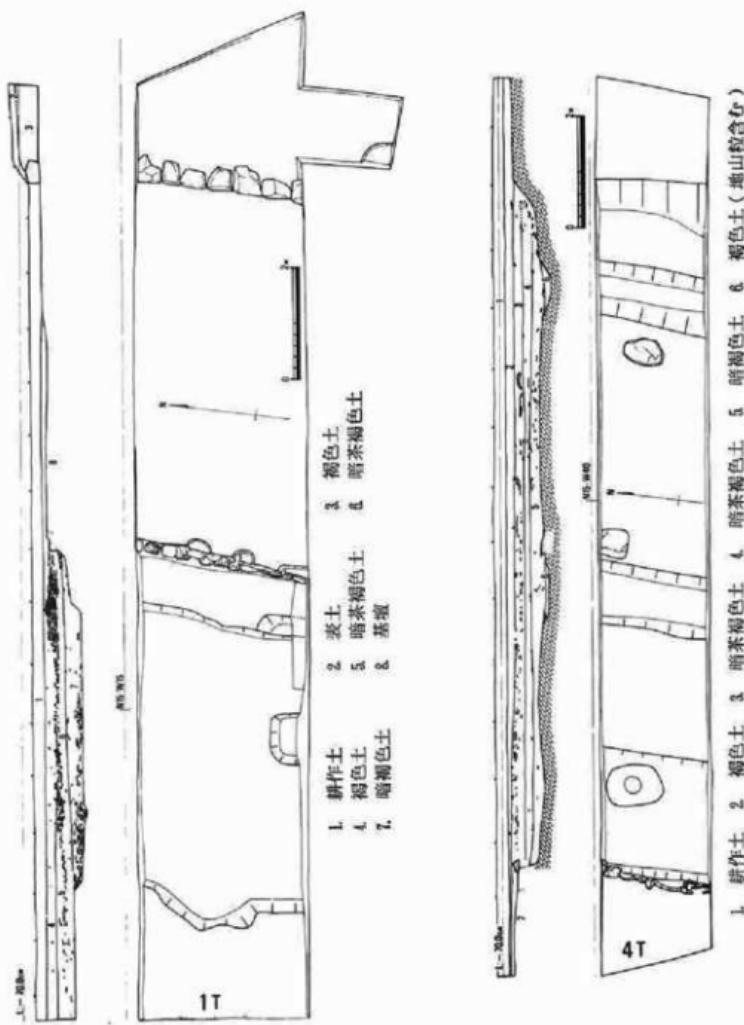
第15図 1T・4T実測図

塔の調査は1～4のトレンチで行った。すでに塔心礎は昭和13年に持ちさされているが（註1），抜き取った位置が明確であることから、塔の位置だけは知られていた。この心礎の位置した場所には現在石碑が建てられており、周囲は水田より約80cmほど高くなっている。このため一部は塔基壇が残存する可能性も考えられた。しかし1Tの東端や2ATで見る限り、周辺の水田より出土した瓦やゴミを集めているものであることが判明した。1Tは耕作土直下から基壇が検出され、西側では瓦溜りが確認された。この面で中世の柱穴も多く確認できた。瓦溜りは間層を挟み上下二層に分れ、上層では東に多く、下層では西に多いことが指摘できる。基壇化粧は乱石積でその下端より整地が行われ、その上に瓦が多量に堆積している。この中からは第2・3類が多く出土した。基壇端より西へ一段高い場所があり、その西側は溝状を呈している。さらに西端は黄褐色地山土を含む褐色土により一段高くなっている。この溝の中には西側に多くの瓦が認められ、また、類の瓦が出土した。

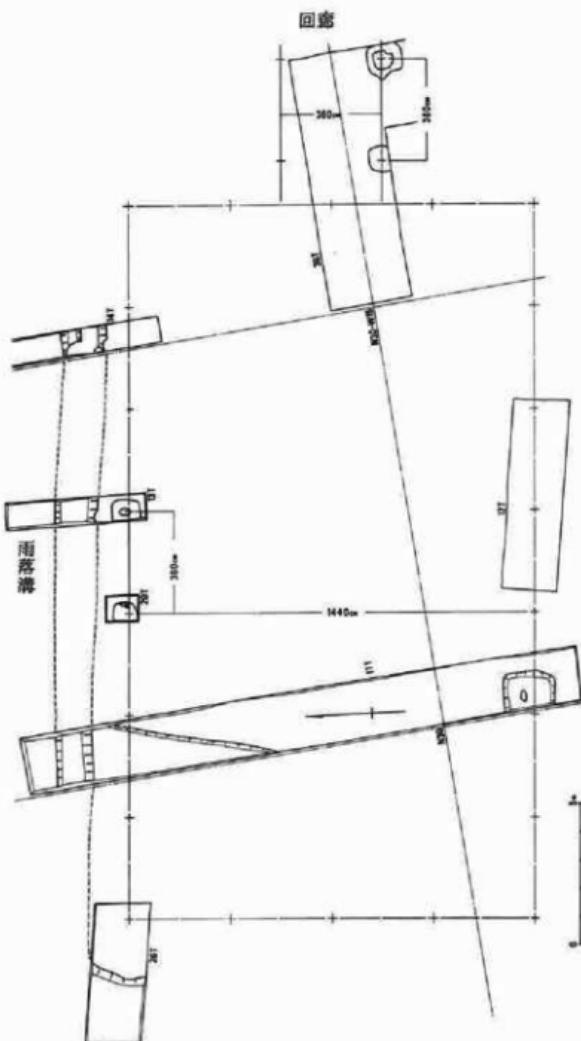
第16図 講堂平面図

講堂と推定した建物は塔より北側の寺域中軸線上に位置するものである。ここはすべて耕作土直下より遺構が検出される。14Tは南端で建物の雨落溝が確認でき、この溝は13Tと11Tの北端でも確認

され、溝内からは瓦が多く出土した。11Tで見ると基壇が20cm程度残存する所もあるが、ほとんど削平されているようであった。掘方が13Tと20T、そして11Tの南端で確認でき、これらの柱間は360cmであることが判明した。3B T, 12T, 25Tでは掘方は確認されなかったことから、すでに削平されたものと考えられた。25Tでは南北に地山が削られているが、これが、講堂基壇の西端となるのかどうかは断定できない。

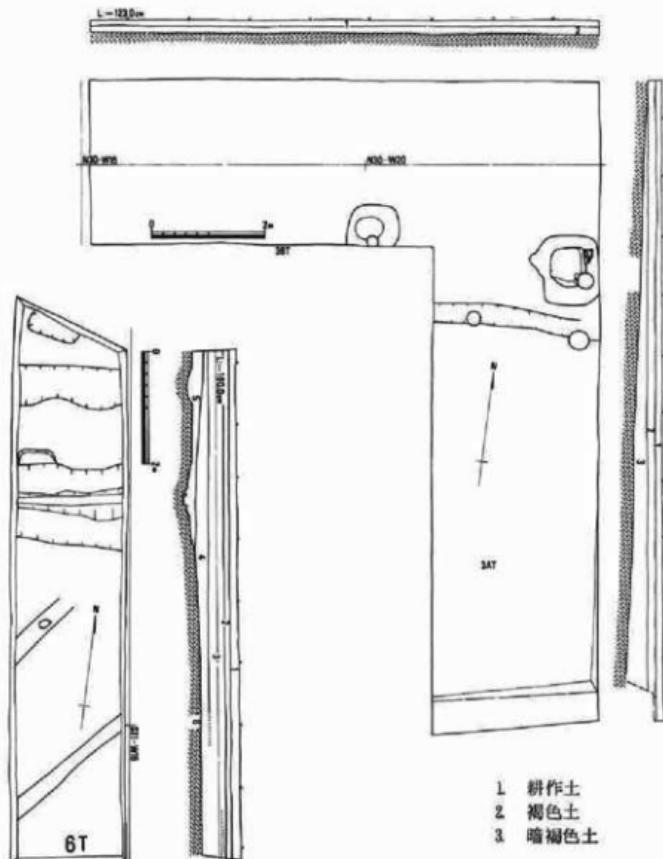
第19図 3T・6T実測図

回廊は塔を囲むように、6T, 4T, 3ATで確認できた。6Tは北端で回廊南側の雨落溝が検出された。4Tでは雨落溝と礎石が検出された。ここは地山を削り込んで作られていることから塔より高くならないよう配慮されたものと考えられる。回廊の柱間は380cmを測る。3AT, 3BTでも回廊の南側が検出され、僅かに雨落溝も残存していた。

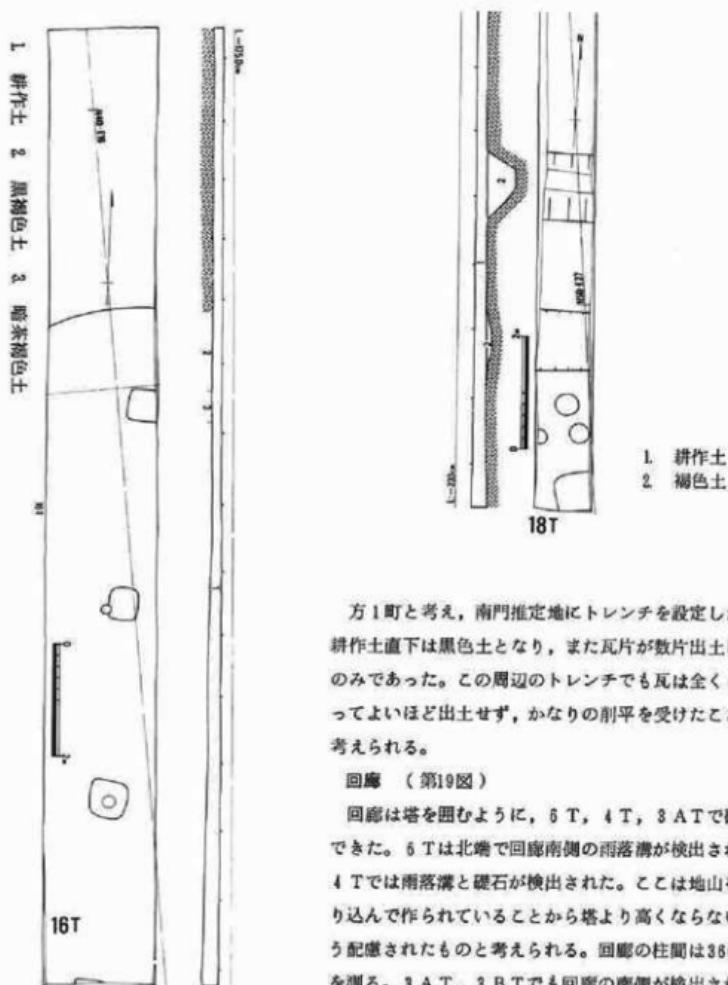
第20図 16T・18T実測図

中心伽藍の北側には僧房や各種の雜舎が想定される。14Tでは北と南に雨落溝が検出され、両側雨落溝の内側で柱掘方が検出できたことから、東西棟の建物が想定された。18Tにおいても雨落溝が検出され、南端では柱掘方が認められることからやはり建物が想定できた。しかしこれらの建物の性格については明確にし得ないが、講堂北側の東西棟の建物は僧房の可能性が強い。

16Tでは明確に寺院に伴うかどうか不明であるが、寺院と方位を同じくする方形の柱掘方が検出された。柱掘方は一辺が約50~60cmで柱間寸法は360cmを測る。4間分を検出したが、北端の掘方は西側回廊推定線上にあたることから、回廊の一部とも考えられるが、他の回廊が礎石を有するのに対し、ここでは掘立柱であることから、別の建物の可能性が強いものである。

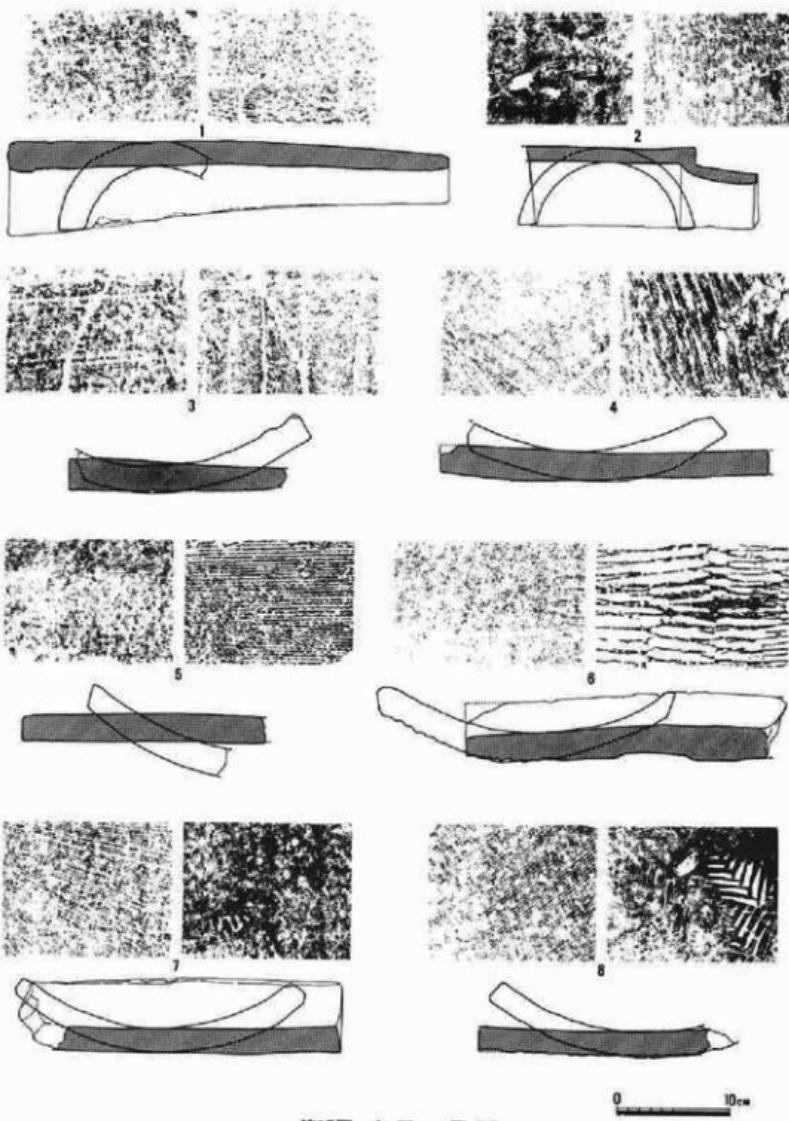
第27図 丸瓦・平瓦

平瓦も丸瓦同様、須恵質のものと瓦質のものとのが認められるが、須恵質のものが多い。表面の布目は細かなものが多い。裏面は平行叩目、「く」の字状の叩目、撚目などがあるが、須恵質で平行、あるいは「く」の字状の叩目をもつものはナデなどにより消されるものが多い。

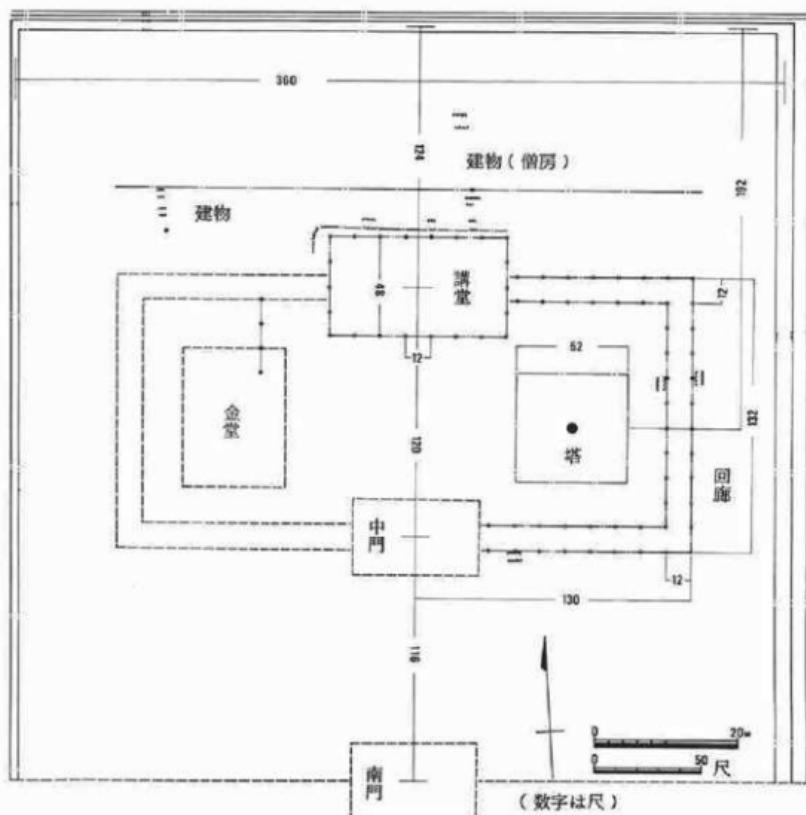
第33図 仙臺推定図

塔は西と東の端が検出されたことから、乱石積基礎で1辺が156 mであることが判明したが、北と

南については確認できなかった。したがって塔の東西方向はうごかないが、南北方向については確定的ではない。しかし塔の中心に位置する心礎の抜き取り穴の一部が検出されていることからほぼ南北の位置を推定した。心礎抜き取り穴はその北東端が検出されており、心礎の大きさが約2mを測ることから、最低1mは南東に寄らなければならない。こうして推定した心礎の中心は回廊の柱並びと一致することから、ほぼ間違いないものと考えられる。塔基壇は上部が削平され、四天柱、側柱などを支える礎石は現存していないことから、塔の上部の規模を推定するのは難しいが、基壇の規模と心礎の大きさなどから考えると五重塔以上が想定される。

寺域については、南門あるいは南限を示す遺構が検出されなかったが、西・北・東で確認できた溝、あるいは築地状遺構が寺域を画するものと考え、その溝の中心から中心を測ったところ108mとなり、ほぼ方1町の寺域を想定した。

次にこれまで検討した堂・塔が寺域内でどのような配置を示すか考えてみる。まず寺院の中軸線であるが、真北より東に4度偏している。この方1町の中軸線上には南より南門、中門、講堂が並ぶ。これらは南北にほぼ三等分されたとも考えられるが、それぞれ1尺ずつ異なっている。中門から左右に回廊が出ており、塔・金堂を取り囲み講堂に取り付くと推定される。回廊の柱間寸法は12尺を測る。回廊に囲まれた塔は少し南に寄って作られている。これらのことから英賀庵寺は法起寺式、あるいは觀世音寺式の伽藍配置をとると考えられる。
