岩手県文化振興事業団埋蔵文化財調査報告書第151集

比爪館跡発掘調査報告書

国道4号拡幅工事関連遺跡発掘調査

(財) 岩手県文化振興事業団
埋蔵文化財センター

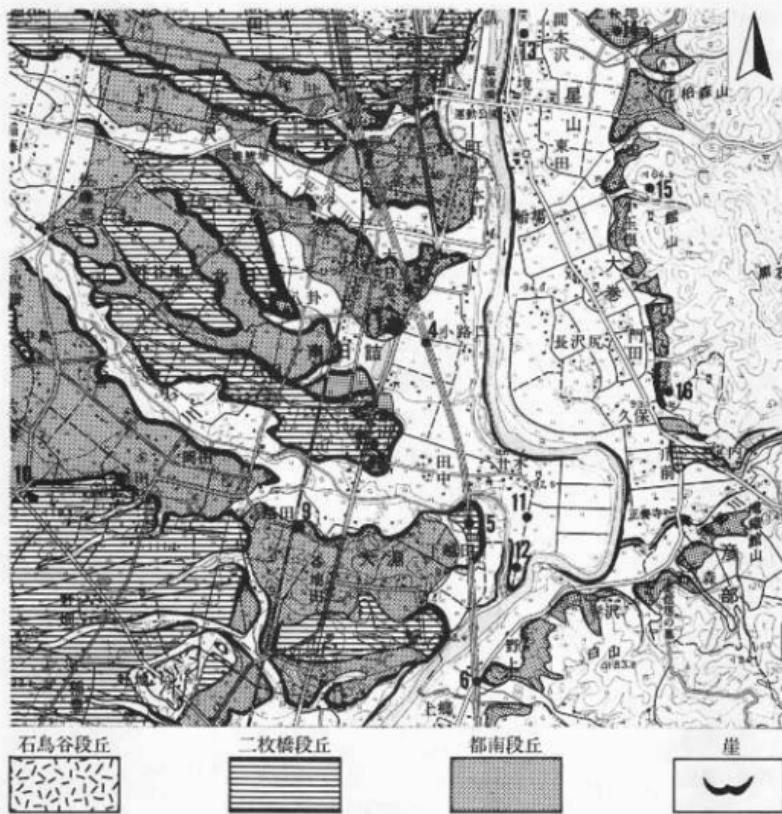
第2図 地形分類図

周囲の地勢を概観すると、中央部は南北に北上河岸低地がのびており、東縁を北上川が南流している。東側は丘陵地が北上山地西縁部に連なり、西側は奥羽山脈の山麓から東方に丘陵地と段丘(台地)が広がっている。北上川は県北の七時雨山(標高1,060m)に源を発し、北上・奥羽両山系を東西に二分して、北上河谷帯を南北に縦断する全長243kmの大河で、盛岡以北を上流、盛岡へ一関を中流、一関以南を下流域と3区分されている。遺跡の所在する紫波町は、北上川中流域北部に位置する。北上川以西には、広汎な段丘群の発達が見られる。これは奥羽

山脈から流出している滝名川、太田川等の支流によって形成された大小の扇状地や旧河原が段丘化したものである。

これらの段丘は中川久夫氏によって、石鳥谷段丘（高位段丘）、二枚橋段丘（中位段丘）、都南段丘（低位段丘）に分けられている。県南地域における西根・村崎野・金ヶ崎段丘に対比されるものである。

本遺跡は、北上川右岸の都南段丘縁辺部に立地し、東側は北上河岸低地が広がっている。標高は94~95m前後である。

紫波町内における遺跡は、「岩手県埋蔵文化財包蔵地一覧」や「全国遺跡地図」3 岩手県等によれば256カ所余登録されている。第2図No.1~16の遺跡は、東北新幹線と国道4号拡幅工事関連遺跡を中心に遺跡地図から抜粋したものである。

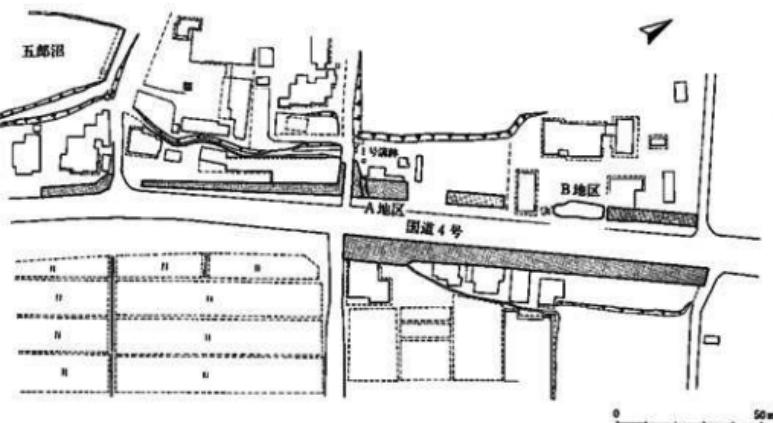
第 4 図 遺構配置図

調査区域内は、第4図に示すように大部分が宅地跡で占められている。宅地は造成による盛土整地が行われていることから、土層の堆積状況に差異が見られる。本遺跡による基本層序は、次のように大別される。

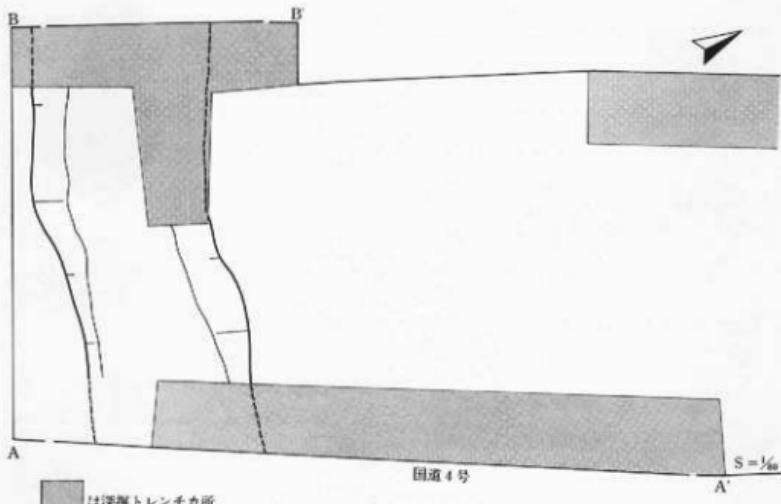
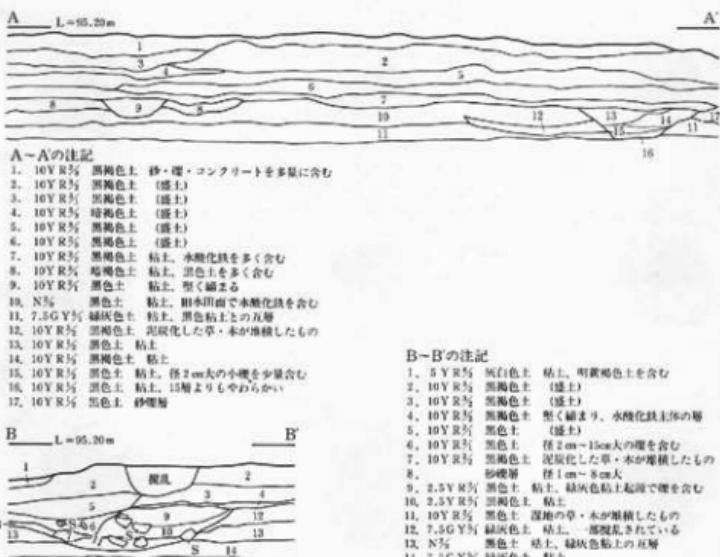
第5図 1号灌跡

1号溝跡（第5～7図1～31、写真図版4～6）

調査区域の中央部西側で農業用水路に並行して位置している。検出面は宅地跡の盛土整地層下位である。東側は国道4号の下に続き、西側は調査区域外に延びるため規模の詳細は不明である。検出部分も削平等による擾乱が著しく曖昧なカ所も見られる。規模は上幅2.2m、下場1.4m前後、深さ20cm～60cmを測る。底面は比較的平坦で、緩やかな傾斜で立ち上がりっている。

埋土は黒色～黒褐色粘土主体とする4層に大別され、上位に径10cm～25cm大の亜角礫を多く含み、下位に泥炭質の草木が堆積をしている。

今回の調査区域からは、東西方向に延びる溝跡が1条検出された。埋土から近世以降の陶磁器と共に伴して、12世紀に比定されるロクロ成形の土師質土器片が400点ほど出土している。いずれも器形は皿型で、機能的に炉明皿や祭祀具とされているものである。比爪館跡は第9次調査まで行われ、平安時代から中世にわたる遺構と遺物が集中して発見されている。同様な土師質土器も出土しており、溝跡は同時期の遺構とも考えられる。館跡の構造や周辺集落の時代考証は今後の課題である。

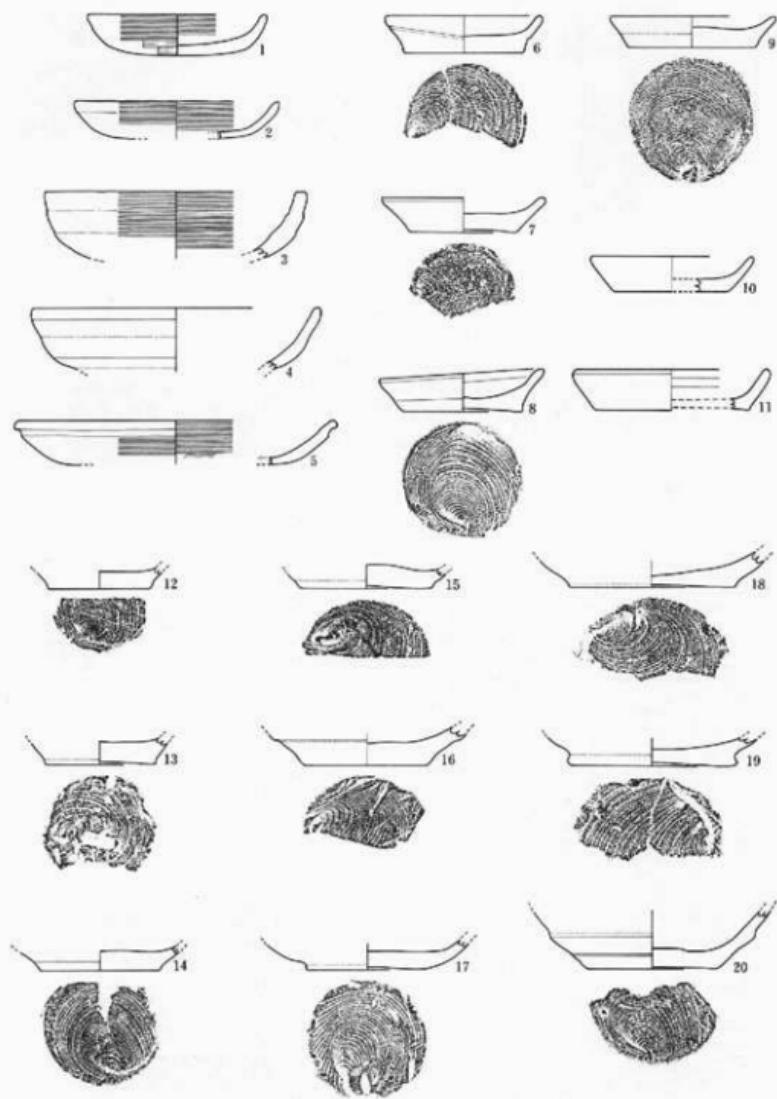
第6図 1号溝跡出土遺物(1)

遺物は土師質土器（417点）を主体に須恵器（9点）、陶磁器（10点）、木製品（7点）が出土している。土器の大多数は小破片であるため掲載したのは24点である。1～20はロクロ成形の土師質土器である。1～5の底部成形は、指圧等による手づくねで丸底につくられている。2の口唇部は丸味があり、他は角ばっている。6～20の底部切り離しは回転糸切りである。胎土には石英砂と金雲母が含まれ、やや硬質を呈している。色調は橙色～灰白色である。

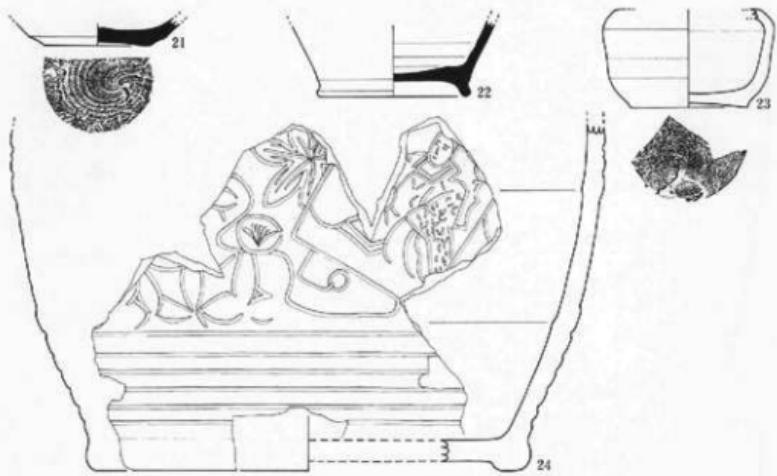
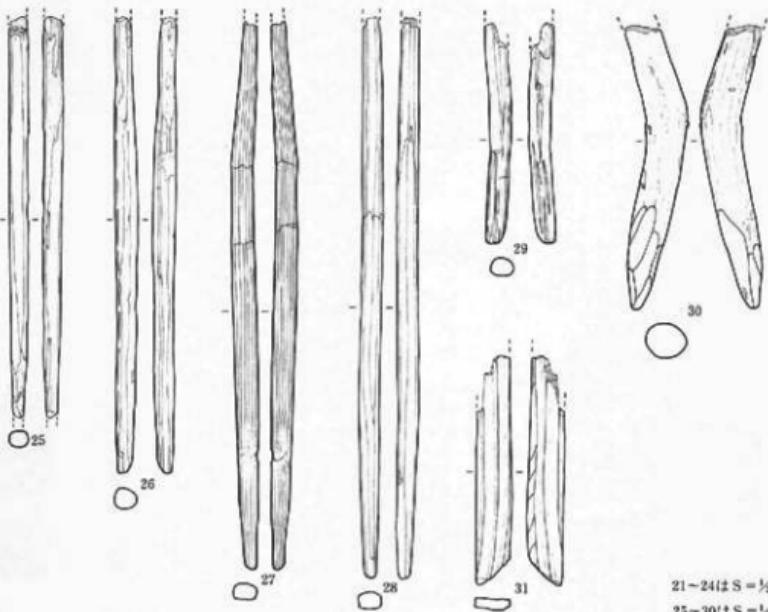
第7図 1号溝跡出土遺物(2)

21と22は須恵器の坏で、21の底部切り離しは回転糸切りである。胎土は石英砂が多く含まれており、焼成もやや粗雑である。

23は小壺と思われる陶器で、表面上半と内面に暗縁釉がかかっている。24は消壺である。いずれも近世以降のものである。図化しなかったが擂鉢の小破片も4点出土している。

25～29は木製の箸で、いずれも欠損している。30と31は一部に加工痕のある木製品であるが、用途は不詳である。

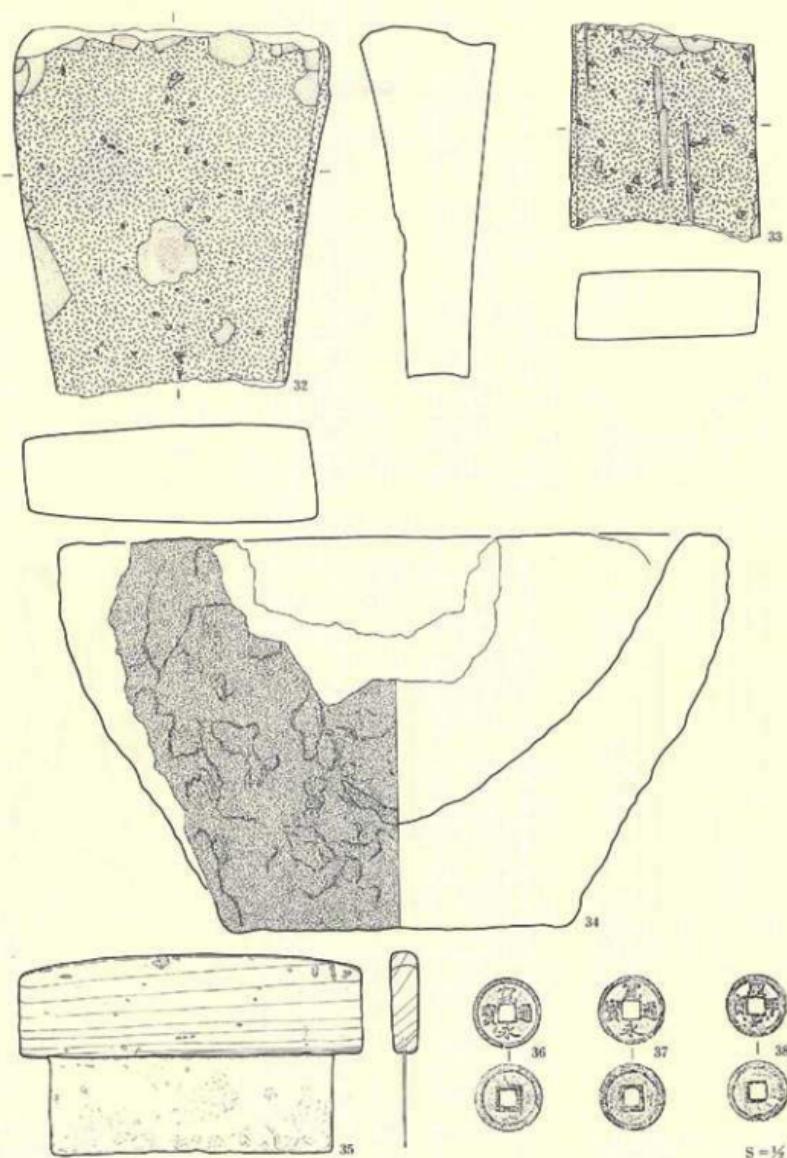
第8図 遺構外出土遺物

(1) 石製品（第8図32～34、写真図版7）

32と33は砾石である。32は折損しており、大きさは最大が縦12.5cm、横11cm、厚さ3.4cmのやや台形状を呈している。片面のみが良く使用されており、中央部が弧状になっている。33は両端部が欠損するものの、全面使用されている。縦7.6cm、横6.3cm、厚さ2.4cmで、断面形は長方形である。石質は流紋岩（奥羽山地）である。

34は現存3分の1程の石鉢で、体部中位から直立気味に口縁部に至り、口唇部はやや丸味を呈している。器高は13.6cm、推定される口径は23.4cm、底径11.8cmである。表面は荒い割り痕を残しているが、内面は磨滅で滑らかになっている。石質は両輝石安山岩（岩手火山）である。

(2) 古銭（第8図36～38、写真図版7）

36と37は寛永通寶である。38は磨滅して平と寶が判読できるが、波来銭と思われる。

(3) オヒキ具（第8図35、写真図版7）

35はオヒキ具及びオヒキ鋸と通称されるもので、麻の繊維を取り出す際に使用される。出土状況から近世以降のものである。大きさは縦7cm、横12cm、刃の厚さ1mm程度である。手の握り部分は杉材を使用している。

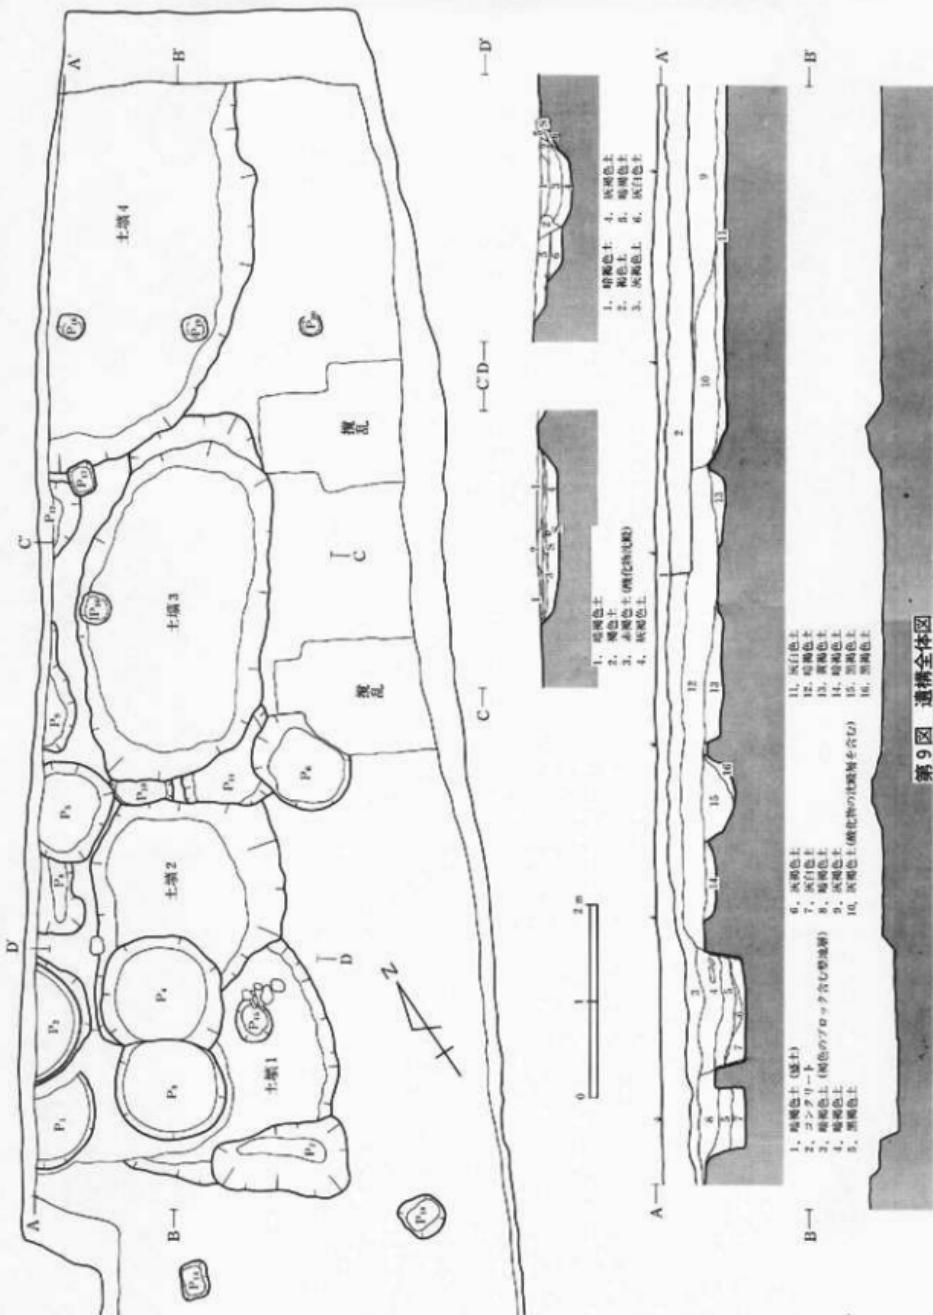
第9図 遺構全体

B地区の調査で検出された遺構は、皿状の土壙4基、円形状のピット6基($P_1 \sim P_6$)、不整形ピット6基($P_7 \sim P_{12}$)、柱穴状のピット8個($P_{13} \sim P_{20}$)である。遺物は、土師質土器(かわらけ)が100点余り出土しているが、すべて小破片であるため実測できるものはなかった。また、これらの遺物は、出土状況からみて検出された遺構に伴うものとは考えられず、近世以降の整地等により混入したものと推定される。

土壙1は、近年における整地層下に在り、地山の黄褐色シルト層を掘り込んで作られており、深さは約15cmを計る。埋土は、暗褐色土の単層で、磨滅したかわらけ片を含む。この土壙は、 $P_3 \cdot P_4 \cdot P_7$ によって切られているため形態は不明であるが、現存する部分で幅約2.8mを計る。床面は土壙2の上に延びていたが、その範囲を正確に捉えることが出来なかった。床面上に P_{15} 及びその周辺に数個の拳大の石が検出されている。これらは土壙より新しいものである。床面は全体に柔らかい。

土壙2は、土壙1の下に在り、南側を P_4 に切られている。土壙1と同様に地山の黄褐色シルト層を掘り込んで作られているが、床面はシルト層下位の礫層上面に至っている。中央部の深さは、黄褐色シルト上面より約20cmを計る。規模は、推定で2.5×2mほどで、隅丸長方形を呈し、壁は緩やかな傾斜をもつ。床面は部分的にではあるが、灰色を呈しグライ化した部分もみられる。埋土は、灰色のグライ化層で、褐色シルトのブロックもみられる。埋土全体からまばらな状況でかわらけの小片が出土している。

土壙3は、長軸3.8m、短軸1.95mのやや不整の長楕円形の平面プランをもつ遺構である。深さは、中央で約18cm、床面はほぼ平坦である。礫層上面が床面となっており、埋土、床面、壁等の状況が土壙2と極めて近似しており、遺構の性格は不明であるが、両者とも同様の性格をもつもので、同時に存在していた可能性もある。土壙の西辺に P_{14} があるが、この遺構より新しい時期のものである。

土壙4も他の土壙と同様に近年における整地層下に在る地山の黄褐色シルト層を掘り込んで作られている。ただ、規模や埋土等で他の土壙とやや異なる。北側及び西側は調査区外まで延びており、全体のプランは不明であるが、現存長で4×2mを計る。床面は、ほぼ平坦で、掘り込み面である黄褐色シルト上面よりの深さは18cm前後である。埋土の上位は、ところどころに酸化物の沈澱がみられる灰色を呈するグライ化した層で部分的に黄褐色シルトのブロックを含

P₁は、直徑1.2m程の規模をもつ円形プランのピットであるが、西半分は調査区外に在る。壁はほぼ垂直に近い立上りをもつ。遺構確認面である現存する黄褐色シルト層上面からの深さは41cmで、底は疊層上面となっており、水が僅かに浸み出して来る。P₁は、P₂によって切られしており、P₂の補強のためと思われる粘土のブロックを含む暗褐色土によって一部埋め戻されている。上位の埋土は、酸化物の沈澱物の多くみられる暗褐色土で、下位はかなり粘性の強い灰色のグライ化層が15cmほど堆積していた。

P₂は、直徑約1.5mほどの規模をもつ円形プランのピットであると推定されるが、西半分は調査区外に在る。このピットは、近年の整地層直下から掘り込みが確認されており、黄褐色シルト層を掘り、疊層上面まで下げられており、深さは約45cmを計る。壁はほぼ直立し、壁際には、タガ状の木片の付着がみられた。また、P₁を切って作られているため、ピットの外側に幅12cmほどの暗褐色土によって補強されている。埋土は、P₁とほぼ同様である。遺構内から、腐触のほとんどみられない加工痕をもつ木材及びかわらけの小片が出土している。

P₃とP₄は、それぞれ直徑1.1m、1.3mほどの円形プランをもつピットであり、互いに接して検出されたが、切り合い関係は不明であり、同一時期の可能性もある。床面は、いずれも疊層上面まで掘り込まれているが、P₄の方が僅かに浅い。埋土は、暗褐色土の単層であり、P₃に加工されない木片が出土している。

P₅とP₆は、やや不整であるが直徑約1mほどの円形状ピットであり、確認面からの深さは約30cmほどである。埋土は、褐色のシルト、黒色土のブロック、僅かなかわらけの小破片と炭化物を含む暗褐色の単層である。

P₇からP₁₂は、いずれも不整形のピットである。それぞれの遺構確認面からの深さは、P₇が19cm、P₈が18cm、P₉が5cm、P₁₀が8cm、P₁₁が11cm、P₁₂が12cmとなっている。埋土の大半は、暗褐色土を主体とする。

P₁₃からP₂₀は、いずれも柱穴状のピットである。調査区の南側に位置するP₁₃～P₁₆の遺構確認面からの深さは、P₁₃が6cm、P₁₄が14cm、P₁₅が33cmを計る。これらと対応する柱穴は掘えられなかった。P₁₅の周囲には、このピットに伴う拳大の礫が数個検出されている。

と同様の石が数個みられた。P₁₆～P₁₈は、南北方向に直列するようみえるが、これらの柱穴の西側は調査区外にあり、東側には対応する柱穴は認められなかつた。P₁₆とP₁₇の間は約1.4m、P₁₇とP₁₈の間は約1.6mを計る。また、P₁₈を軸としてこれらの柱列と直交する方向にP₁₉～P₂₀の柱穴が並ぶ。これらの柱列についても、その南側及び北側にも対応する柱穴は検出されなかつた。P₁₈とP₁₉の間は約1.3m、P₁₉とP₂₀の間は約1.25mを計る。P₁₉には木柱が残存していたが、まったく腐触がみられず、鋭利なものによる平らな切断面が残されていた。これらの柱穴状のピットは、他の遺構よりもすべて新しく位置づけられるものである。

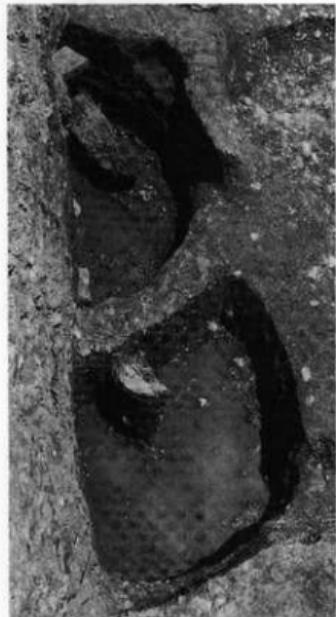
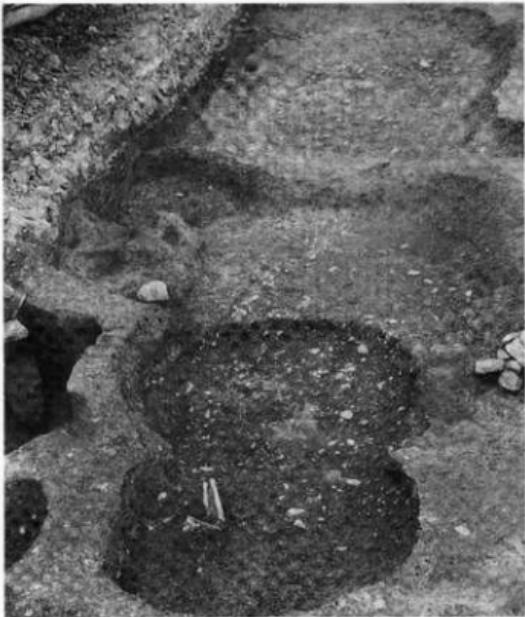
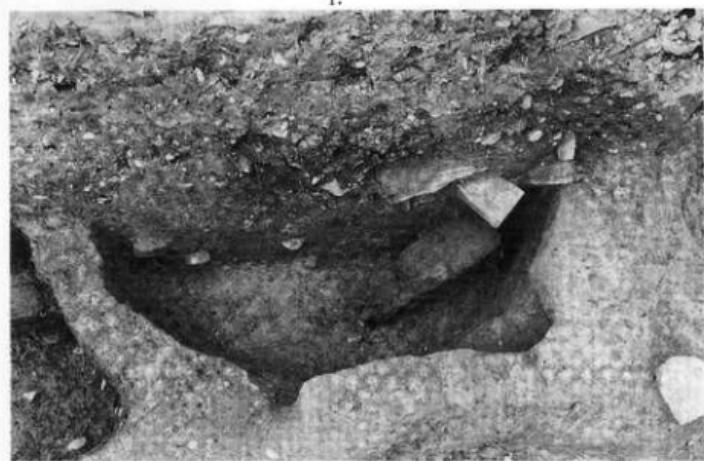
写真図版 9 遺構

1. $P_1 \cdot P_2$
(南から)
2. $P_3 \cdot P_4$
(南から)
3. P_5
(東から)
