青森県埋蔵文化財調査報告書 第444集

三内丸山遺跡32

—旧野球場建設予定地発掘調査報告書8—

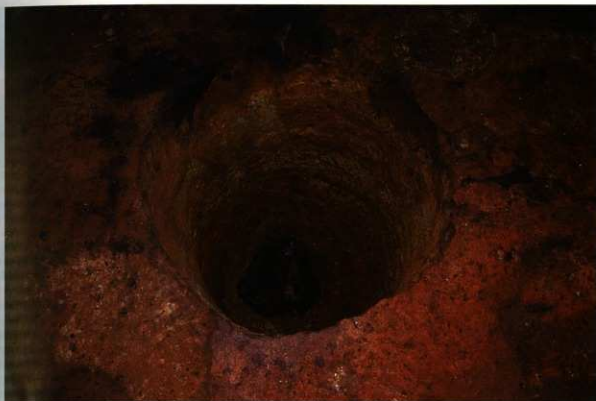
第12号堀立柱建物跡木柱出土状況（1）

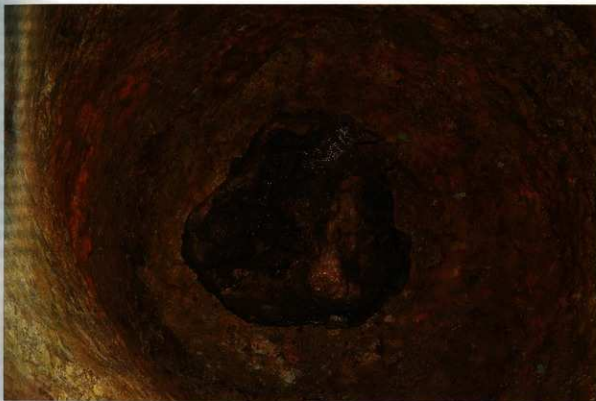
第12号堀立柱建物跡木柱出土状況（2）

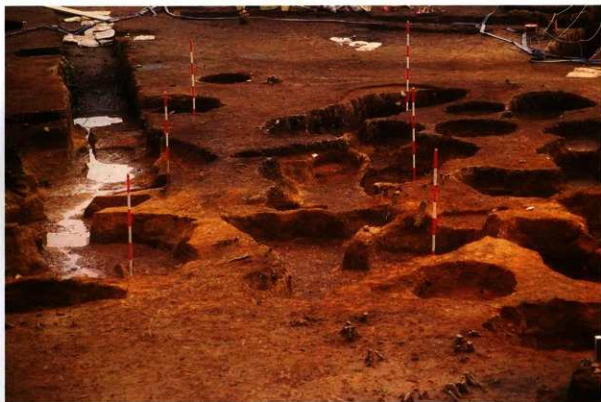
第25号堀立柱建物跡

〔位置と確認〕 VI T-VII B-123-125に位置する。第Ⅲ層で円形のおちこみを確認した。当初は掘立柱建物跡ではなく、第11030・10733・10735・10736・10741・10897ピットとして調査を行った。

〔規模〕 桁行2間（総長8.84m）×梁行1間（総長3.64m）である。建物跡の主軸方位はN-65°-Eである。

〔平面形式〕 梁行よりそれぞれの桁行の柱間寸法が長い長方形を呈する。

〔柱穴・柱痕〕 掘り方は確認面で径132cm-196cm、深さは38cm-89cmである。柱痕跡は全ての柱穴に認められ、不整形円形を呈する。また、全ての柱穴の底面に木柱の一部が残存していた。

〔柱間寸法〕 柱間寸法は桁方向で4.06-4.67m、梁方向で3.38-3.64mである。

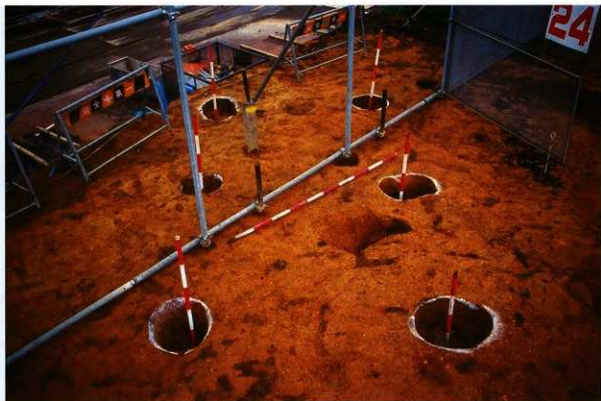
第31号堀立柱建物跡

〔位置と確認〕 VI・J-113・114に位置する。地山まで下げたところで複数の円形の落ち込みを確認した。

〔規模〕 桁行2間（総長3.57m）×梁行1間（総長1.92m）である。建物跡の主軸方位はN-61°-Wである。

〔平面形式〕 梁行間がそれぞれの桁行の柱間寸法よりやや長い長方形を呈する。

〔柱穴・柱痕〕 掘り方は確認面で径41cm-51cm、深さは22cm-42cmである。柱痕跡は認められなかった。

〔柱間寸法〕 柱間寸法は桁方向で1.69-1.88m、梁方向で1.83-1.92mである。
