埼玉県埋蔵文化財調査事業団報告書 第210集

# 宮地墓地遺跡

県道秩父児玉線関係埋蔵文化財発掘調査報告

財団法人 埼玉県埋蔵文化財調査事業団

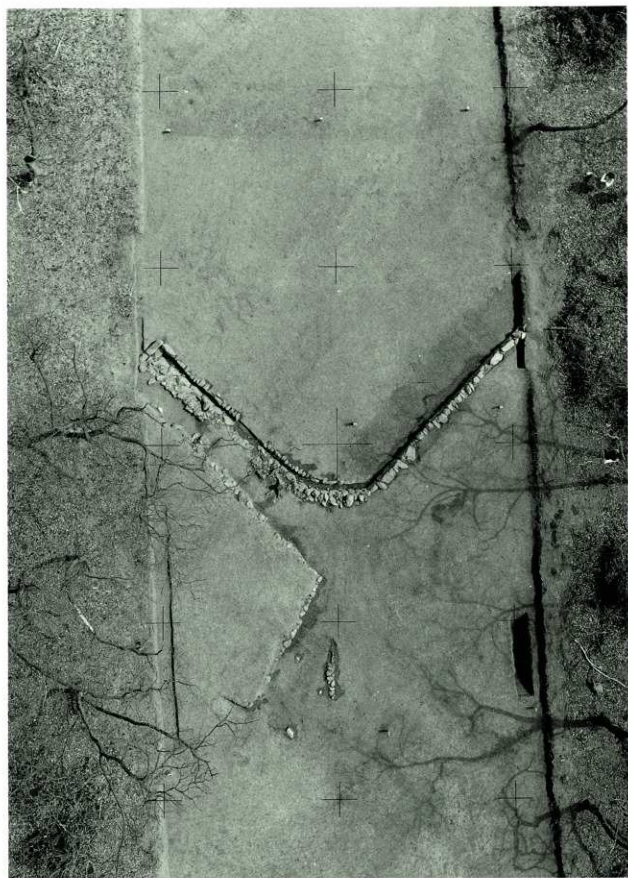
遺構全景

調査の結果、検出された遺構は、平場が3ヶ所と、石組溝2条である。第1号平場は調査区に対しL字状に、南西のコーナーが検出されている。周辺の石垣の残りは比較的良好である。第2号平場は第1号平場と第1号溝に挟まれた部分で、一部に径5cm大の礫が敷かれていたことから、当時は全体に石が敷かれていたと思われる。第3号平場は、石垣が部分的に残っているだけであった。

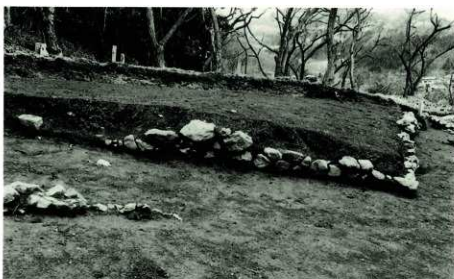
第1・3号平場

東西方向の調査区に対し、L字状に検出された。平場としては最もよく残っている。北東方向の長い辺はN-52°-Eを示し、北西方向の短い辺との角度は107°と直角よりやや開いている。石垣の残存状況は、交点から北東方向に約7mまでは良好に残っており、その延長線上は石が散らばる。しかし、一部調査区を拡張した部分にも石垣は続いており、調査区の外に延びている可能性は高い。調査時点の現況の観察から、約27m(15間)まで基壇状の高まりが見られる。北東方向の辺は、約3mまで石垣が残存しており、その延長には部分的に石が見られる程度であるが、基壇状の高まりは13~13.5m程度まで、延びている。

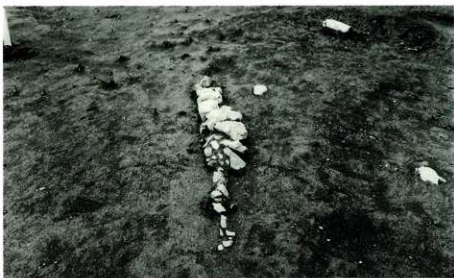
第3号平場
