### 那賀郡桃山町最上所在

# 最上廃寺発掘調査概報 I

1981. 3

## 和歌山県教育委員会

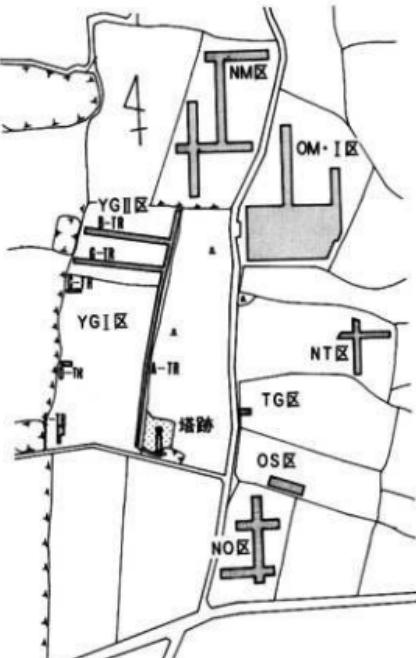
第4図 調査地区

現存している塔心礎は原位置を保っていると考えられたので、心礎を調査の原点とし真北に沿って割付を行なった。方位はN・S・

E・Wであらわしそれに続く数字は心礎からの距離を示すようにした。

調査は原則として割付に沿って幅3mのトレンチを設定し、遺構が確認された場合は拡張して調査を行なうこととした。しかし、調査区に収穫樹等がある場合にはそのトレンチの設定は状況にあわせ任意とならざるをえなかった。

調査はNO区、OS区、TG区、NT区、OM-I区、NM区、YG-I・II区、KZ(塔跡)区について実施した。

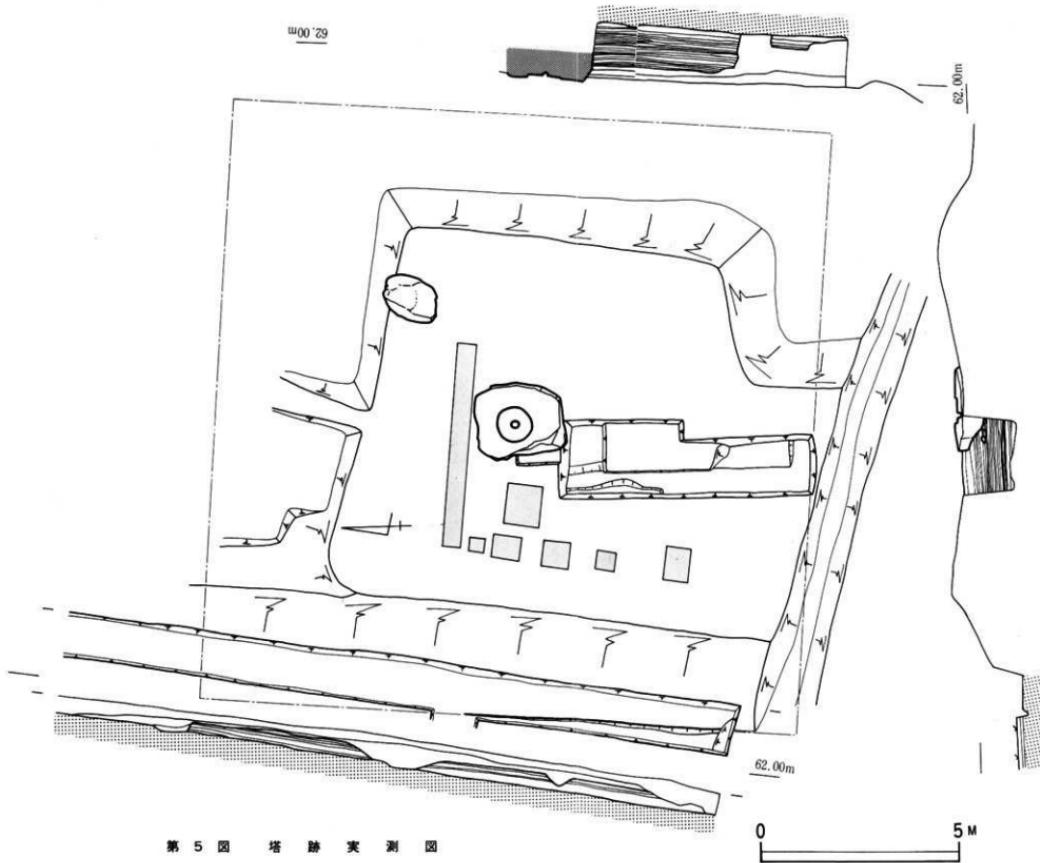
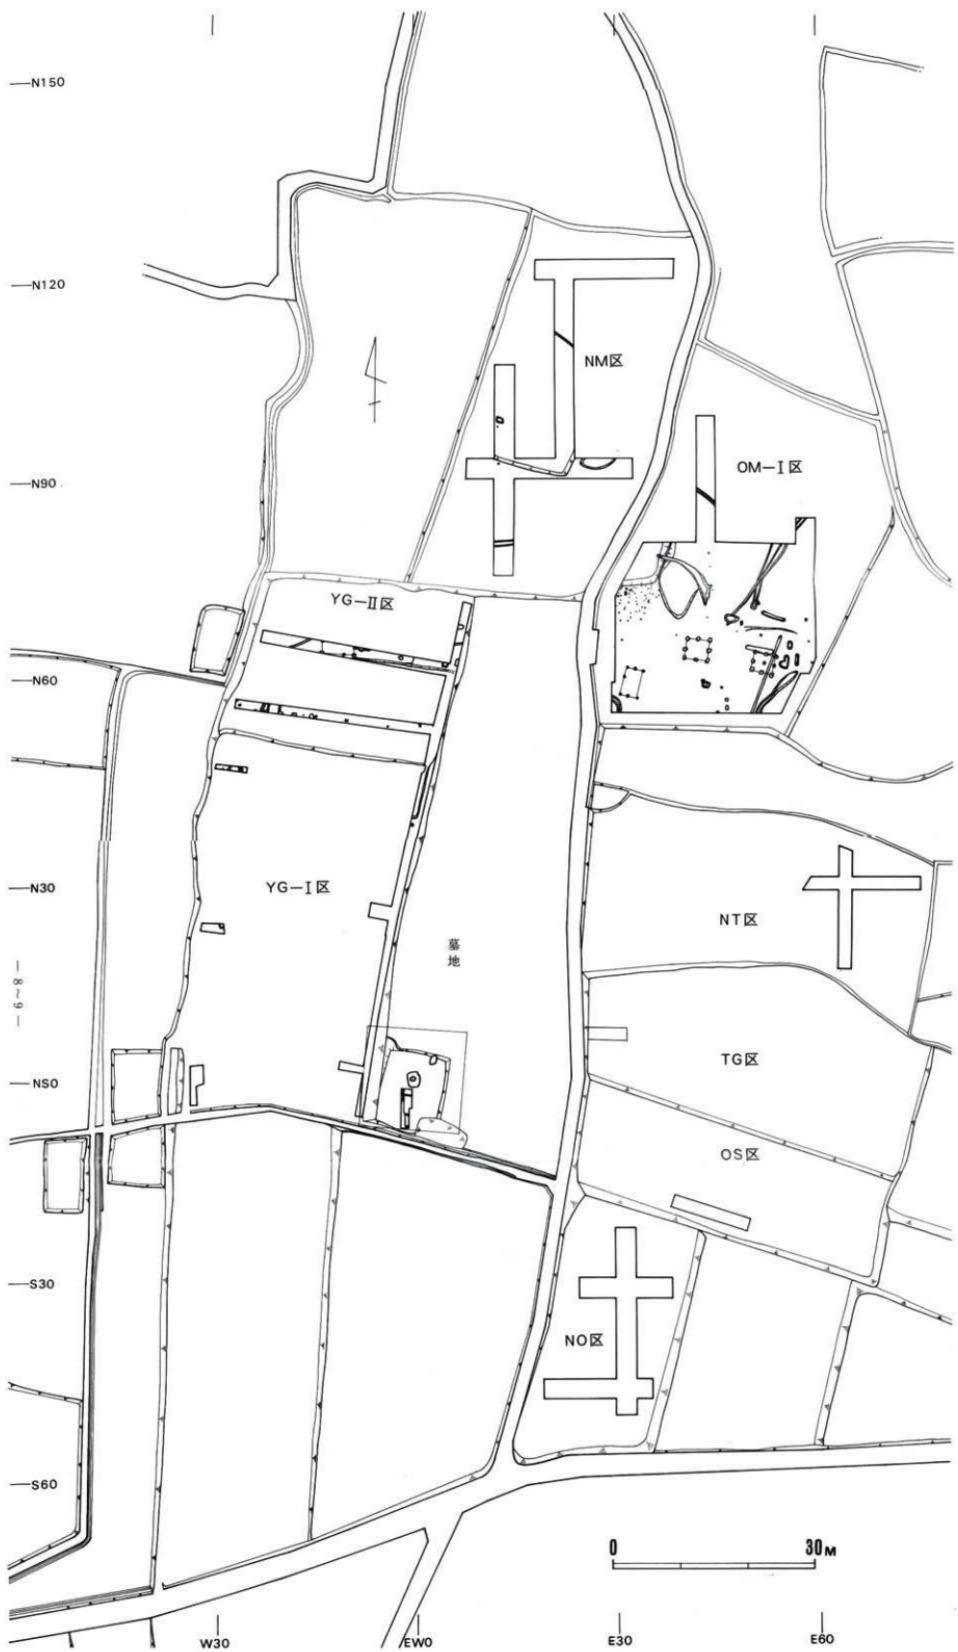
第6図 最上廃寺遺構配置図

**各地区的調査**(第6図、図版4下~図版7) YG-I、II区は八朔畠であるためトレンチの設定は任意とならざるを得なかった。トレンチは計6本設定し、そのうちA、B、C、D、Gトレンチで遺構を検出した。Aトレンチでは前記の溝状遺構、東西に延びる浅い溝、瓦溜りの一部を検出した。BトレンチではAトレンチの延長にあたる東西に延びる地山の整形痕とそれに平行す

る瓦溜りを検出、また、方形の掘方をもち柱間寸法 1.6m を測る掘立柱列（建物？）を検出した。C トレンチ（図版 4 下）では柱間寸法 1.5m を測る掘立柱列（建物？）と浅い溝を検出した。G トレンチでは四間分の掘立柱列（建物？）を検出した。一辺 0.7m 前後の掘方をもち柱間寸法は約 2.2m である。また平安時代に位置する柱穴も検出している。D トレンチでは方形の掘立柱掘方を検出している。

OM-I 区 N 60、E 45 に沿って直交する幅 3m のトレンチを設定した。地山は南側で浅く耕土下 30cm、北に従って深くなり 1.2m を測る。トレンチによる調査で掘立柱列を検出したため拡張して調査を行なった。その結果、検出した遺構は大半が南側に集中し、掘立柱建物跡 3 棟、溝 5 条、土塁 1 基、その他に時期不明の柱穴群である。

**その他の遺構** YG-II区Bトレンチで検出された地山の整形痕と瓦溜りは、これらの方向が塔基壇の方向とほぼ直交し、塔心礎から北へ60mつまりほぼ200尺の位置にあたることから、講堂の北面基壇縁、あるいは寺域を示す築地跡、溝跡等の痕跡とも考えられるが確証は得られなかった。OM-I区では三棟の掘立柱建物跡が検出されたが、このうち南北方向に棟をもつ三間×二間の掘立柱建物跡について、前記の地山の整形痕と瓦溜りが講堂北面雨落ちであるとすれば奈良時代伽藍の鐘楼、経蔵は三間×二間がその標準であるといわれるところから鐘楼・経蔵としての可能性も考えられる。

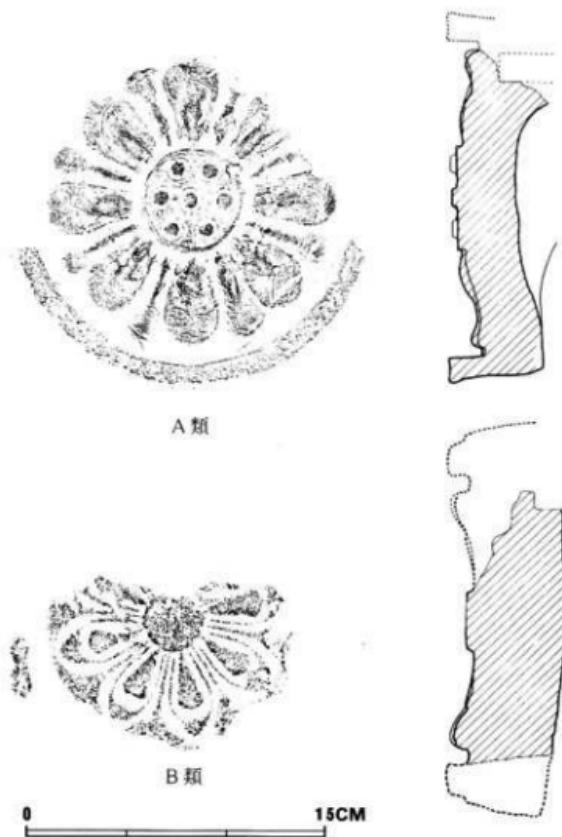
第7図 出土遺物(1)

軒丸瓦(第7図、図版8上・中) 二種類の軒丸瓦を検出した。以下A、B類とする。

A類 灰褐色を呈している。8葉からなる単弁蓮花文軒丸瓦で瓦当の直徑18.2cm、中房径5.1cm、1+6の連子を持ち、弁幅3cm、周縁幅1.2cm、高さ1.8cmで素文である。丸瓦を深く接合し、内面に厚く粘土をあて、指頭によって接合させている。胎土は精致で結晶片岩、石英、長石を含む。

B類 暗茶褐色を呈している。8葉からなる単弁蓮花文軒丸瓦で、花弁中にやや大型の子葉をもつ。瓦当の直徑16.8cm、中房径3cm、連子数は不明、弁幅2.2cm、子葉幅1.3cm、周縁幅1.6cm、高さ1cmで素文である。瓦当内面に粘土をあてて接合している。胎土は精致で結晶片岩、石英、長石を含むが、A類とは若干異なる胎土である。

**瓦** 二種類の軒丸瓦が出土したが、いずれも単弁軒丸瓦で、このうちA類が当廃寺の主流をなすものである。B類については差し替え用の瓦と考えられる。ところでこのB類に酷似する瓦が、

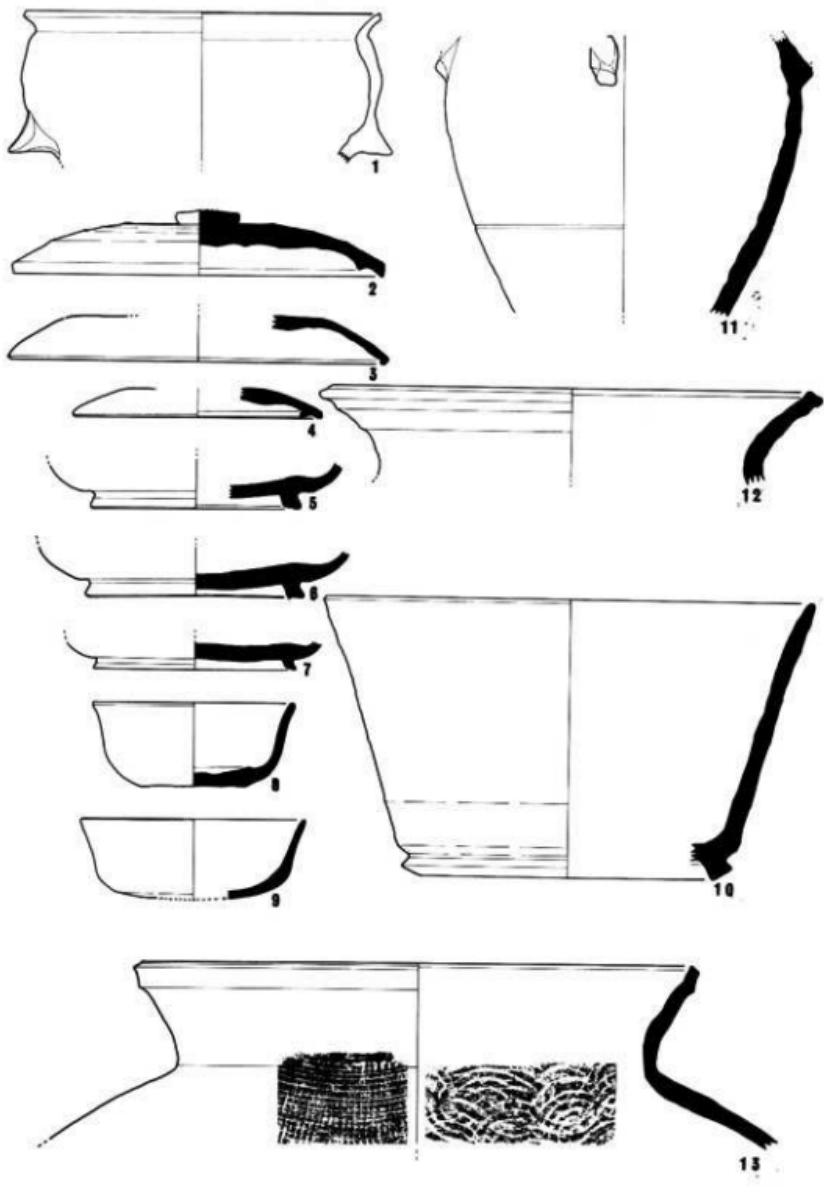
第8図 出土遺物 (2)

**須恵器杯蓋**（2）は、径18.5cm、色調は青灰色を呈す。胎土中に微砂を含む。つまみは擬似宝珠様で、天井部は平らで回転ヘラ削り調整がなされている。（3）は復元径19cm、色調は青灰色を呈す。胎土中に微砂を含む。天井部は回転ヘラ削り調整がなされている。（4）は復元径12.4cm、色調は灰色を呈す。胎土中に微砂を含む。天井部は回転ヘラ削り調整がなされている。

**杯身**（5）色調が青灰色を呈す。底部の形状は平らであるが、中央部でやや下がっている。底部端よりやや内側に八の字に貼付高台が付けられている。焼成は良好で胎土中に砂粒を含む。（6）色調が灰色を呈す。底部の形状は（5）と同様中央部でやや下がっている。底部端よりやや内側に八の字に貼付高台が付けられている。焼成は良好で胎土中に砂粒を含む。（7）色調は青灰色を呈す。底部の形状は平らであるが、中央部でやや高くなっている。底部外面は指押かえの凹凸がはなはだしい。底部端よりやや内側に八の字に貼付高台が付けられている。焼成は良好で胎土中に砂粒を含む。（8）口縁部径10.2cm、器高4.2cmを測る。色調は青灰色を呈す。口縁部は外弯ぎみに立上り、端部は丸く仕上げられている。調整は回転ナデ調整。底部は回転ヘラ切りによる。焼成は良好で胎土中に砂粒を含む。（9）口縁部径11.2cmを測る。色調は暗青灰色を呈す。口縁部は外弯ぎみに立上り、端部は丸く仕上げられている。調整は回転ナデで、底部は回転ヘラ切りによる。焼成は、不良で軟質である。（12）口縁部径25.0cm、器高14.0cmを測る。色調は暗灰色を呈す。口縁部はわずかに外反するが、ほぼ直線的に上方へ延び、端部は丸く仕上げられている。口縁下方 $\frac{1}{4}$ は回転ヘラ削りがなされている。底部の形状は平らで、八の字に貼付高台が付けられている。焼成は良好で砂粒を含む。

**壺**（10）把手付の壺で、肩部付近に最大径を測る。色調は青灰色を呈す。調整は丁寧で、器面は内外とも回転ナデ調整による。焼成は良好で胎土中に微砂を含む。

**甕**（11）復元径25.5cmを測る。色調は青灰色を呈す。口縁部は外反して立ち上がり、端部でやや内傾する。焼成は良好で胎土中に5mm大の石英、長石を含む。（13）復元径28.0cmを測る。色

調は青灰色を呈す。口頭部は外反して立ち上がり、口縁部は外反して上方へ延びた後内傾し、端部は鋭い。頭部外面は平行叩きの後、カキ目による調整がなされている。内面には同心円叩きがみられる。焼成は良好で胎土中に砂粒を含む。

**建立年代** 塔基壇調査の際に版築中より須恵器の杯蓋を検出しており、（第8図-3）、これが陶邑編年によると、IV型式1段階にあたり、藤原宮の終末あるいは平城宮のはじめに位置づけられるため、建立については7C末から8C初頭と考えられる。しかし、塔建立に先だって、金堂が建立されている可能性があることから、創建期については、さらに遡ることが考えられる。

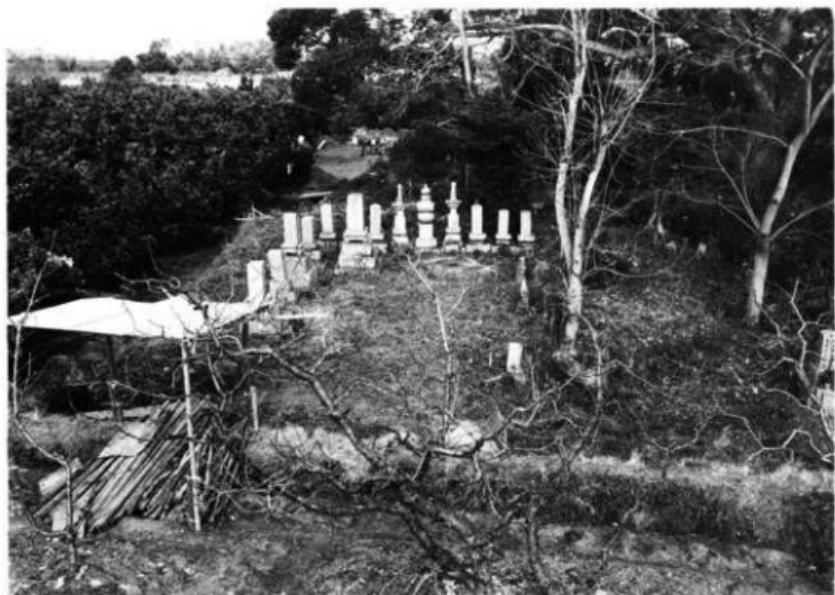
最上廐寺塔跡 (K Z区)

**塔跡の調査**(第5図、図版2、3、4上) 塔跡の基壇と心礎が最上共同墓地の南西隅に東西12m、南北9mの規模をもって現存している。心礎は地表に露呈している部分の規模で東西1.8m、南北2.2mを測る。石材は結晶片岩の自然石を用い、中央部には径85cm、深さ5cmに掘りくぼめられた円形柱座が設けられ、その中央には径18cm、深さ15cmの舍利孔が穿たれている。

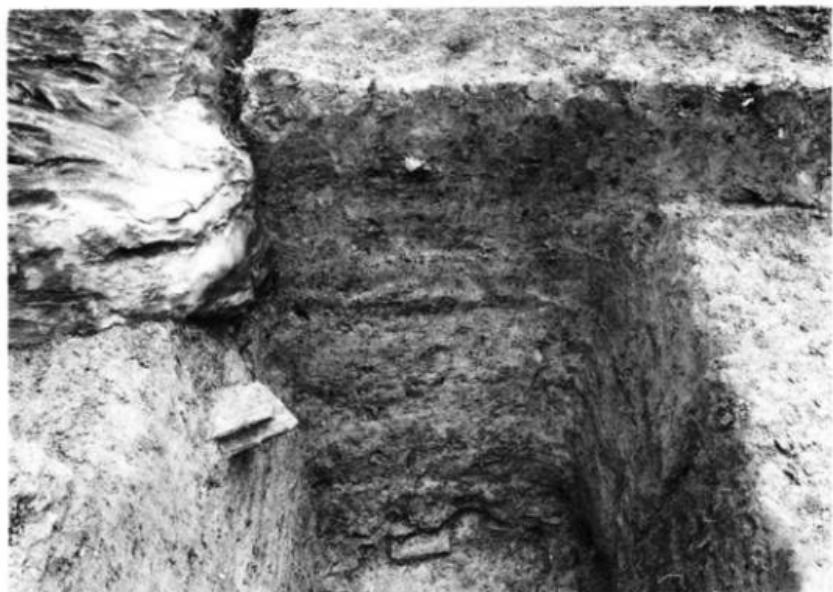
塔基壇の状況

その結果、基壇を構成するにあたっては赤黄色を呈する地山に、瓦片を混入した灰褐色粘質土で整地を行ない、黄色粘質土と灰茶色砂疊土を交互に叩きしめる版築によって堅固に基礎をきずいている。一層の厚さは3~5cm程度である。心礎は掘方の痕跡が認められないことから、版築作業中に据えられ、再び互層に版築し所定の高さまで築きあげていると考えられる。

**塔跡** 塔基壇の方位が外周溝の痕跡から真北より5°余り東に振れていると考えられること。基壇は構成される際、掘込み地業は行なわれず多量の瓦片の泥入する灰褐色粘質土で整地し版築を行なっていること。また、塔基壇下層（整地土）から瓦片が多量に出土するということから、塔建立に先だって金堂が建立されている可能性が考えられる。<sup>222</sup>

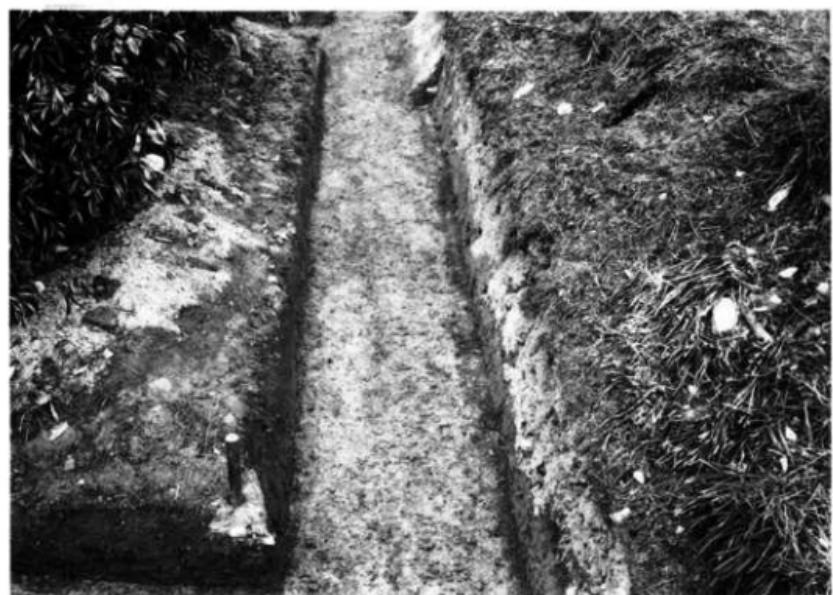
塔西側基壇縁

塔基壇の規模については確証を得るには至らなかった。しかし、YG-I区に設定したAトレンチにおいて心礎から西7.5mの位置に、南北に延びるわずかばかりの段を検出し、同トレンチの土層断面の観察によても心礎から北7.5mにあたる位置に溝状遺構を確認した。仮に段と溝状遺構が同一のものであるとするならば一辺15mを測る基壇に付属する遺構と考えられる。そうした場合、この遺構の性格については規模・検出状況等から推測して基壇の雨落ちとするより、むしろ基壇を取りまく犬走りの外周溝の痕跡とも考えられるのではないか。

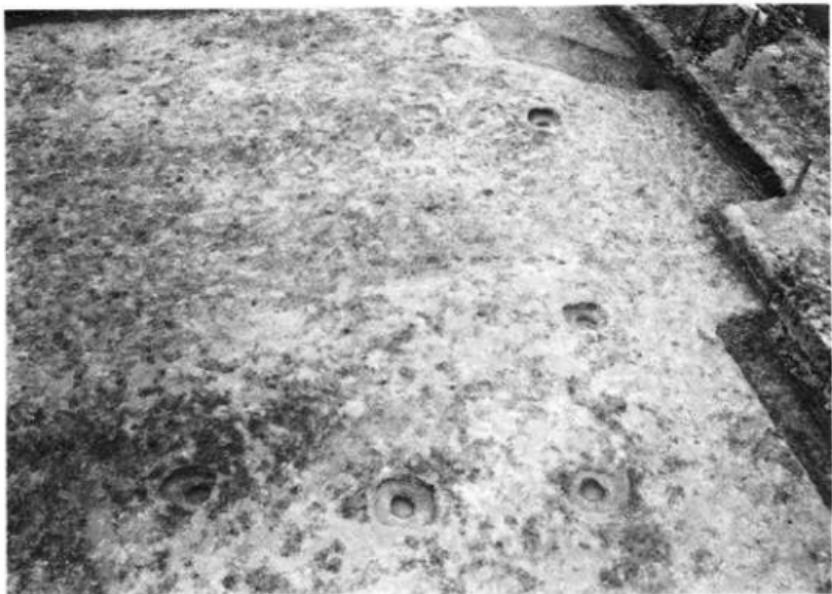
OM-I区 挖立柱建物跡 (SB-1)

**S B-1** 桁行二間（2.6m）、梁行二間（2.6m）の南北に棟をもつ掘立柱建物である。方位は真北より 10° 程度東に振れている。柱間寸法は桁行 1.3m 等間、梁行 1.2m 1.4m である。柱掘方は一辺 0.3 ~ 0.4m の方形を呈し、深さは 0.1m、柱痕跡の径は 0.12m を測る。

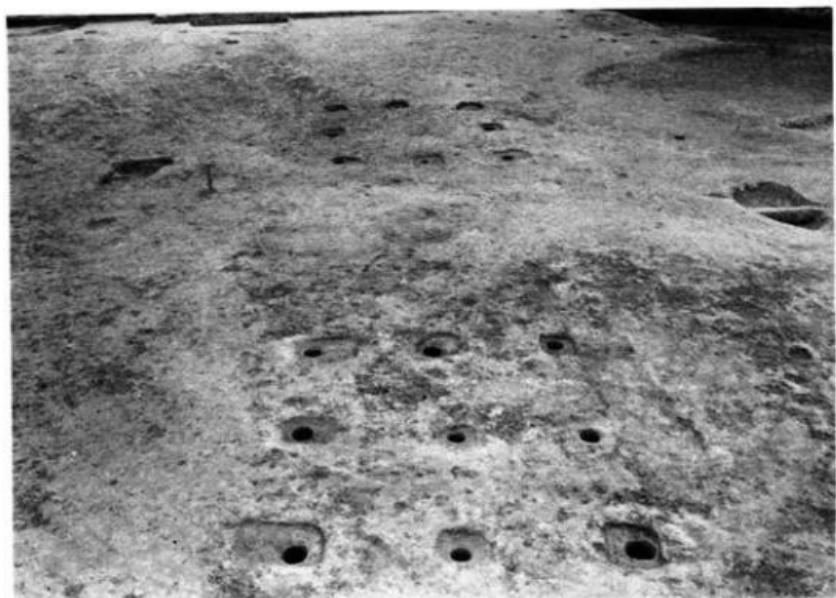
OM-I区 挖立柱建物跡 (SB-2、SB-3)

**S B-2** S B-1 の北東に隣接している。桁行二間（3.5m）、梁行二間（3m）の東西に棟をもつ掘立柱建物跡である。方位は真北より 4° 程度東に振れている。柱間方法は桁行 1.75m 等間、梁行 1.5m 等間である。柱掘方は 0.6 × 0.5m の長方形を呈し、深さは約 0.25m、柱痕跡の径は約 0.25m を測る。

**S B-3** S B-2 に隣接している。桁行二間（3.4m）、梁行二間（2.7m）の東西に棟をもつ掘立柱建物跡で、総柱である。方位は真北より 10° 程度東に振れている。柱間寸法は桁行 1.7m 等間、梁行は 1.35m 等間である。柱掘方は 0.5 ~ 0.7 × 0.5m の方形ないし長方形を呈し、深さは約 0.25m、柱痕跡の径は 0.2 ~ 0.25m を測る。

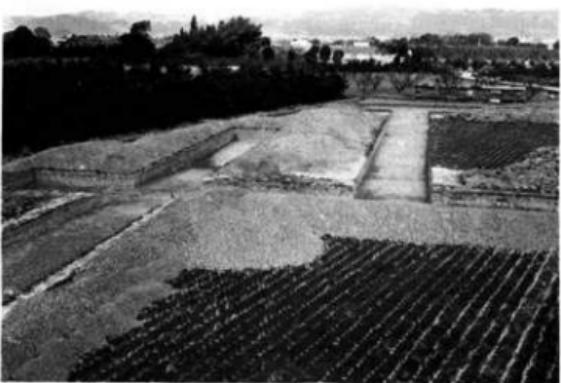
NM区の調査

NM 区 時期不明の東西に延びる幅 0.7m、深さ約 0.3m の溝と 0.9 × 0.9m の規模をもつ柱掘方？を検出した。また、谷状を示す旧地形を検出した。

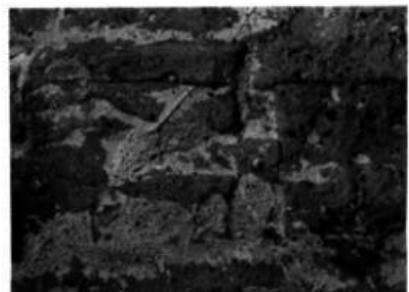
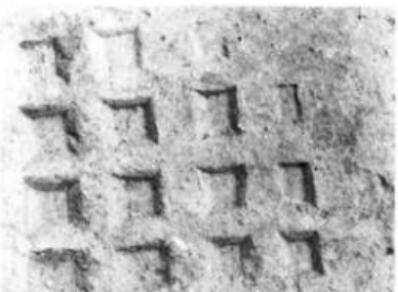
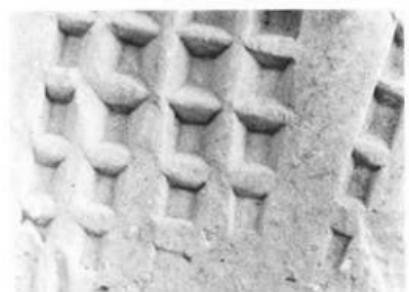
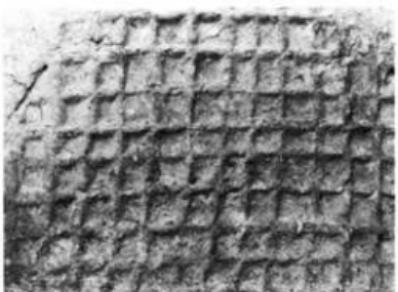
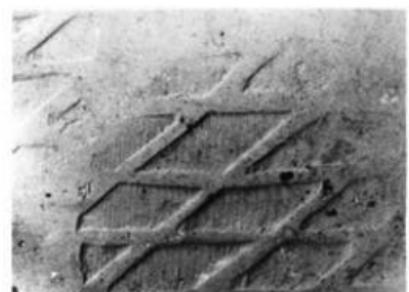
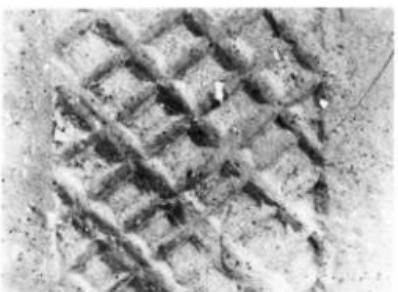
平瓦 叩き目文様（約 $\frac{1}{4}$ m）

**丸瓦・平瓦** 丸瓦については全長、幅について知るための資料が皆無である。丸瓦は行基墓のものが多く、玉縁付の瓦は非常に少ない。平瓦についても全長を知るための資料は皆無であるが、幅のわかる資料は二、三例あり、最小24cm～最大27cmである。横骨の幅は約4cmで6列観察できる。また凸面に残された叩き目文様から8類に分類できる。（図版9）
