水口岡山城跡 総合調査報告書

2016

甲賀市教育委員会

甲賀市文化財報告書第26集 水口岡山城跡総合調査報告書

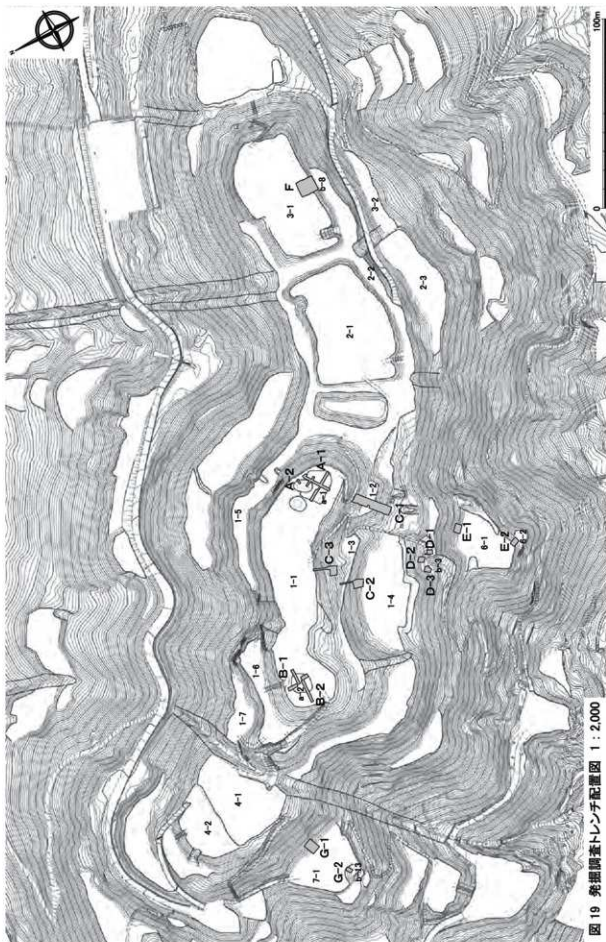
図 19 発掘調査トレンチ配置図 1 : 2,000

E-1・2トレンチ 虎口b-3の南側下方に位置し、推定大手道に隣接する曲輪6-1を対象とした調査区。第1次調査第2区にあたる。E-1トレンチが第1次調査第2区第1トレンチ、E-2トレンチが第1次調査第2区第2トレンチとなる。

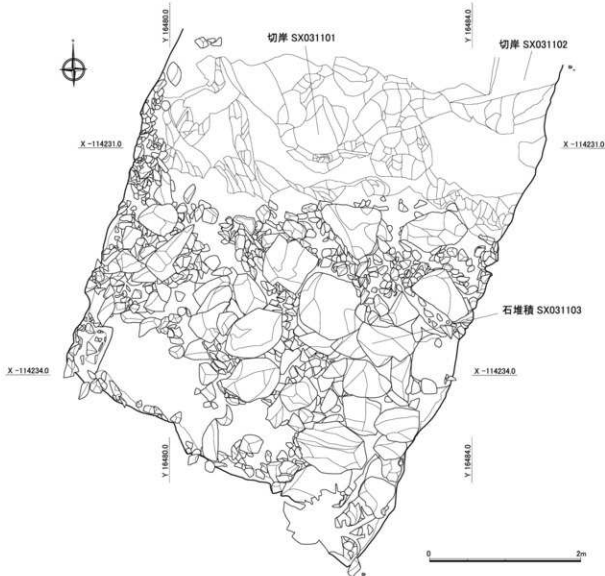
図 35 C-2トレンチ平面図 1 : 50

切岸 SW031101 調査区の北側、斜面の奥側にあたる箇所検出したほぼ垂直に削り出された岩盤。高さは約 2 m。切岸 SW031101 の前面には大量の石が堆積した石堆積 SX031103 がある。後述するが、石堆積 SX031103 の石はすべて原位置をとどめておらず、当該箇所に石垣の痕跡を確認することはできない。切岸 SW031101 は、岩盤を削り出すことによって石垣と同様の効果を狙ったものと考えられる。推定大手道を挟んだ西側では C-1 トレンチで石垣 SW020102 を検出しているが、この石垣の推定の高さと、切岸 SW031101 の高さはほぼ一致する。したがって、曲輪 1-1 の南側斜面裾部は、低い石垣または岩盤の削り出しによって腰巻石垣状の壁面を形成していたと推測される。

切岸 SW031102 切岸 SW031101 の上方で検出した斜面。傾斜は約 30°。石堆積 SX031103 の上層に堆積した図 34 ③層が厚く、調査区内のすべての土を掘削することは安全面の観点からも困難であったため、部分的な断割り調査のみでの確認にとどまった。しかし、検出状況から考えて、切岸 SW031101 の上方は斜面として形成されていたと推定される。この状況は、C

- 1 トレンチの切岸 SW020103 と同様であり、曲輪 1-1 の南側斜面下段部は、高さ 2m 程度の壁面と 30 度程度の斜面の組み合わせで形成されていたと想定できる。

石堆積 SX031103 斜面裾部で検出した大量の石の堆積。上層には後世の斜面崩落土と考えられる分厚い 2 次堆積層 (図 34 ③層) が覆いかぶさっていた。石堆積 SX031103 は石の堆積状況からみて、大きく上層と下層に区分できる。上層は拳大の栗石を中心とした堆積で、下層は大型の石を主体としている。下層の大型の石の大きさは 80~100cm 程度のものが大半であるが、100cm を超えるものもみられる。ただし、原位置をとどめた石はなく、大型の石の下に栗石が入り込んでいる状況も確認できる。これらの石は、破城によって石垣が崩され、その結果、転落して堆積したものと推定される。なお、石堆積 SX031103 から軒平瓦 100A と鬼瓦 C 類が出土した (詳細は第 5 節を参照)。

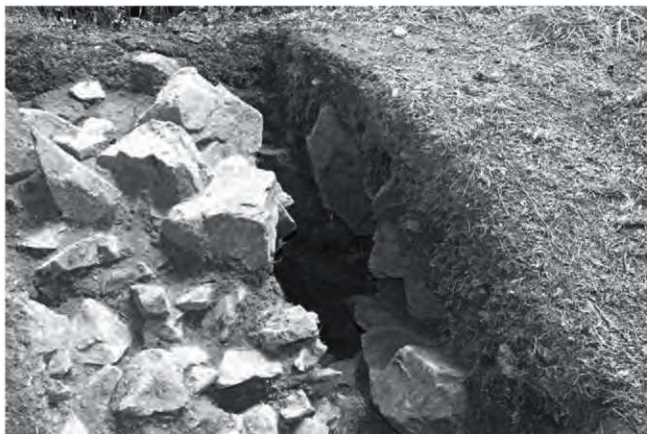
石垣 SW040101 正面から

石堆積 SX040201 破城に伴って壊された石垣の石材が堆積した。一部、断割り調査を行ったところ、トレンチの北東隅で石垣 SW040101 の一部を確認した。検出した石垣 SW040101 は 2 段分の築石が垂直に積まれていた (図 24 右)。石垣 SW040101 は破城によって上部が崩されており、また、石垣の基底部分で掘削していないため、築石の正確な段数は把握できない。石堆積 SX040201 は、石垣 040101 の前面に堆積しており、破城によって石垣を埋め立てた痕跡と考えられる。

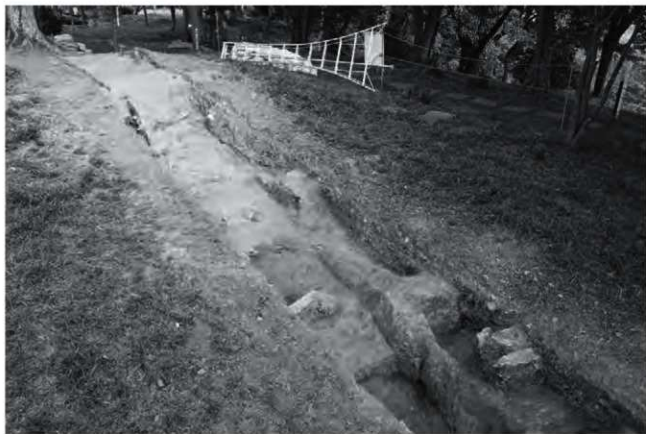
公園整備による遺構の破壊状況

B-2トレンチの基本層序はB-1トレンチと同じであるが、石垣 SW030207 の部分では石垣の基底石と地山の間に⑧層が認められ、石垣を築く際の裏込と考えられる。なお、調査区の西半部は昭和 60 年頃の公園整備の時に建設された展望台（現在は老朽化により撤去）の基礎の設置および撤去による破壊が著しく、城の遺構は確認できない。
