令和6年度 沖縄県立埋蔵文化財センター 企画展

史跡 円覚寺跡

—発掘調査と整備—

図録

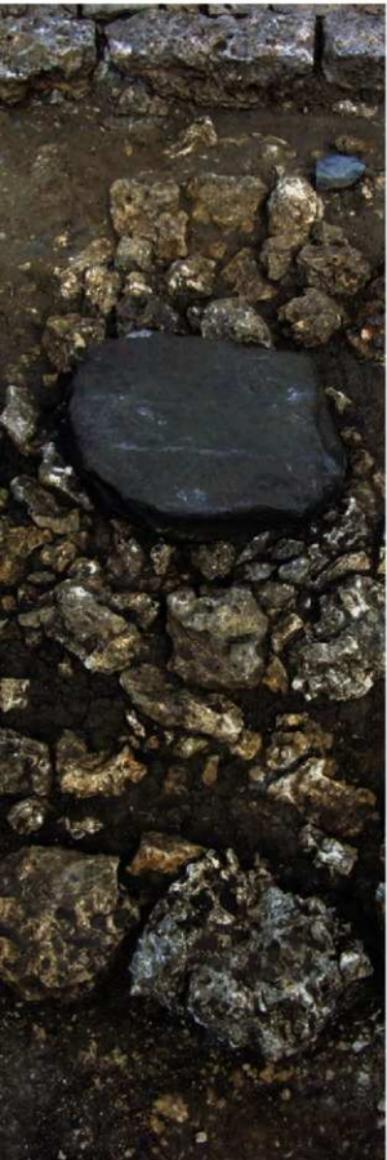
三門基壇 磨石と根固め石（西から）

三門基壇に関する石列や石積み、根固め石の検出により、基壇の位置や平面規模に関する基礎資料が得られました。基壇を縁取る石列には埠をはめ込むことができる段が形成されています。また、複数検出された根固め石は、古写真にみえる柱の配置と一致することがわかりました。このうち礎石1基については、原位置を保った状況で検出されています。

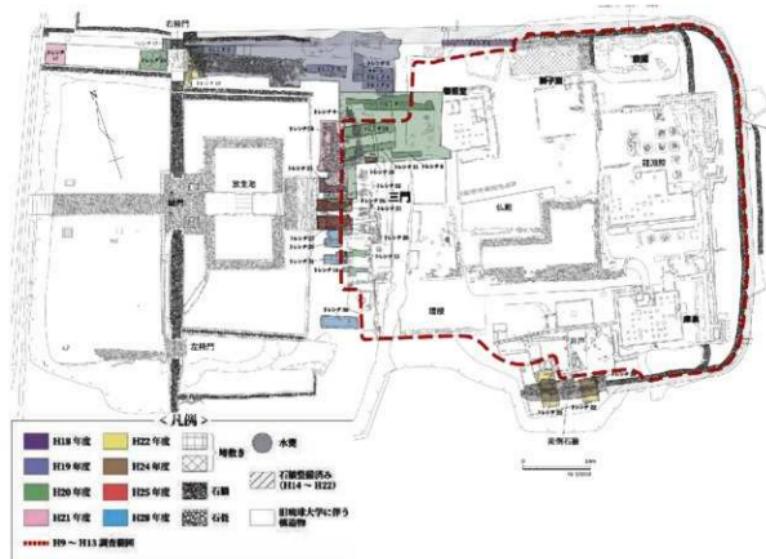
円覚寺跡 遺構全体図

調査の結果、円覚寺の境内を囲う石牆、建物の土台となる基壇遺構や礎石、石疊、石列、溝、埋甕跡などの様々な遺構が検出され、遺跡の全域において遺構の保存状況を把握できました。中でも獅子窟、仏殿、龍淵殿、鐘楼、三門においては、建築家の田辺泰による『琉球建築』に記載された円覚寺平面図と、位置関係や建物規模などがほぼ一致し、さらに古写真に残る遺構と整合することがわかりました。また、これらの検出された遺構のうち、比較的の残存状況が良好であった石牆については復元が可能となり、調査が終了した翌年の2002（平成14）年度から10か年計画で復元整備がスタートしました。その後、2006（平成18）年度からは整備と並行する形で、復元整備に必要な基礎資料を得るために発掘調査を右掖門、三門、南側の石牆箇所で実施しました。

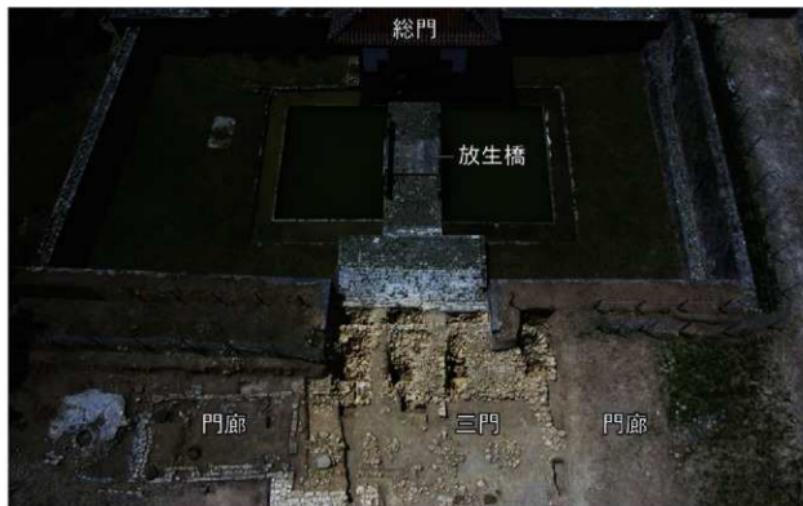
三門地区遺構検出状況（東から）

円覚寺の三門は1492年に創建され、1588年、1652年、1697年に改修を受けていることが分かっています。建物規模は桁行三間、梁間二間、柱は総丸柱の二層建築、下層の床面は埠敷きで、左右門廊が付属しており、柱基礎は柱を受ける断面半円の礎盤が設置されていた状況が古写真からうかがえます。発掘調査の結果、三門基壇の石列や石積み、柱基礎の根固め石など、三門基壇に関連する遺構の他、石疊などの左右門廊の遺構、土留めの石積みなどの土地造成に伴う遺構が確認されました。

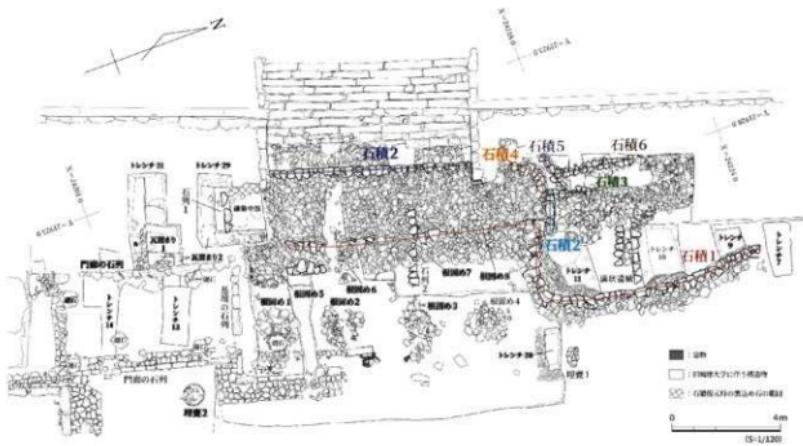
三門地区遺構平面図

三門に付属する左右の門廊のうち、南側の門廊に伴う石疊や石列、埋甃跡などが検出されました。北側については大きく搅乱を受けており、門廊遺構は見つかりませんでしたが、暗渠と考えられる溝状遺構や埋甃跡が検出されました。この埋甃跡については、防火用の水甃として、かつて三門基壇の南東及び北東隅に設置されていたものが、それぞれ原位置で検出されています。これら2基の埋甃の位置と南側の門廊遺構を手掛かりに、北側の門廊跡についても左右対称であることが推定可能となりました。

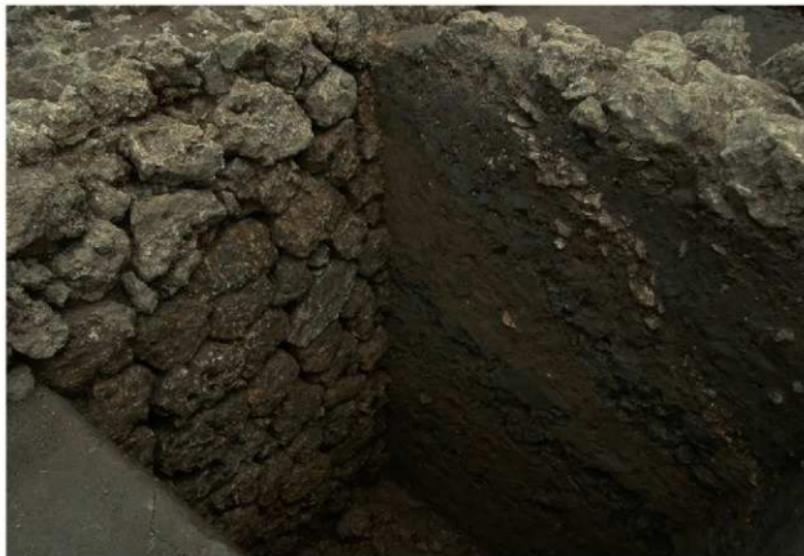
石積1と造成土（トレンチ10内・北から）

三門地区で確認された造成土は、クチャ（泥岩）塊を多く含む土層と粘質の土層が交互に堆積していること、また、東側から西側へ傾斜して堆積しながら地表近くでは徐々に水平となるような調整を行っている状況が確認されました。さらに、出土遺物が少ないという状況から、これらの造成土は時間をかけて堆積したものではなく、短時間のうちに大量の土砂を投入したことが考えられます。なお、造成土からは、15世紀後半～16世紀代に位置づけられる陶磁器類が出土していることから、円覺寺創建時の造成土と考えられます。

造成土を掘り下げるにあたり、地中から石積みが7基検出されました（石積1～7）。その中でも最も深い箇所で約3m高にも及ぶ石積1は相方積みで、三門基壇部から南北方向へS字状に延びます。このような特徴をもつ石積1は、傾斜地に投入された大量の造成土から発生する東側からの大きな土圧を吸収するために、地中に築いた土留めの石積みと考えられます。特徴的なS字状の形状は、効果的に土圧を吸収するための工夫なのかもしれません。また、石積1を補強するような石積2や、東側からの土圧を二重に吸収するような石積3と石積4もみられます。さらに石積2は土留めの機能とともに、三門の基壇かつ三門石階段を支える機能をあわせもつものと考えられます。そのほか、石積1と石積2の間には土砂を入れずに石灰岩礫を投入しています。これは石積2の裏込め石としての機能に加え、大雨などで境内が冠水しないよう放生池側への排水を意識したものと考えられます。

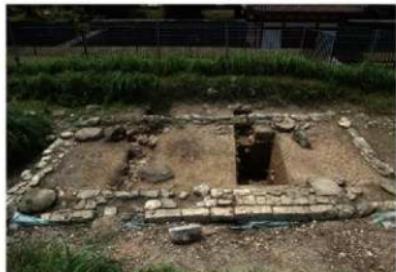
三門南側門廊跡（東から）

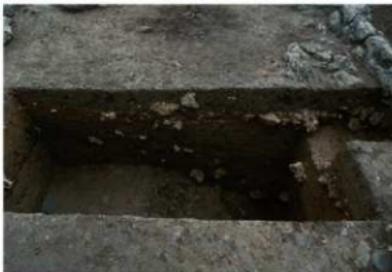
門廊内造成土（トレンチ13内・北から）

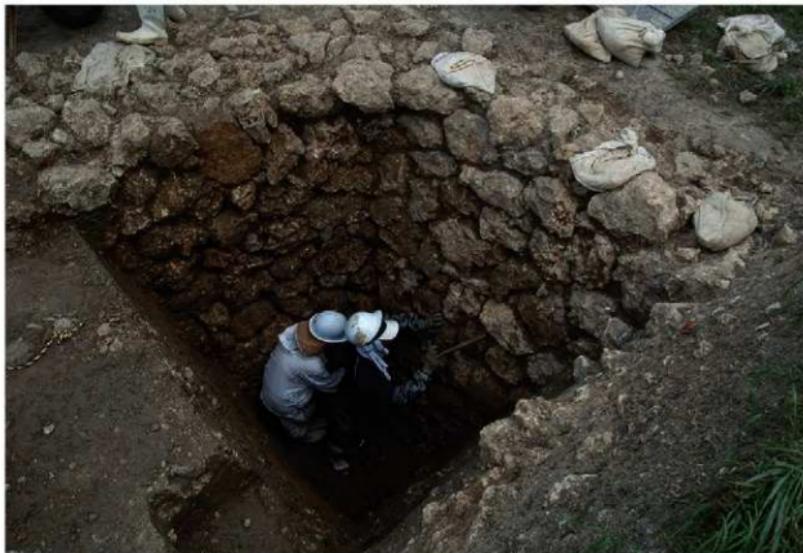
石積1（トレンチ11内・北西から）

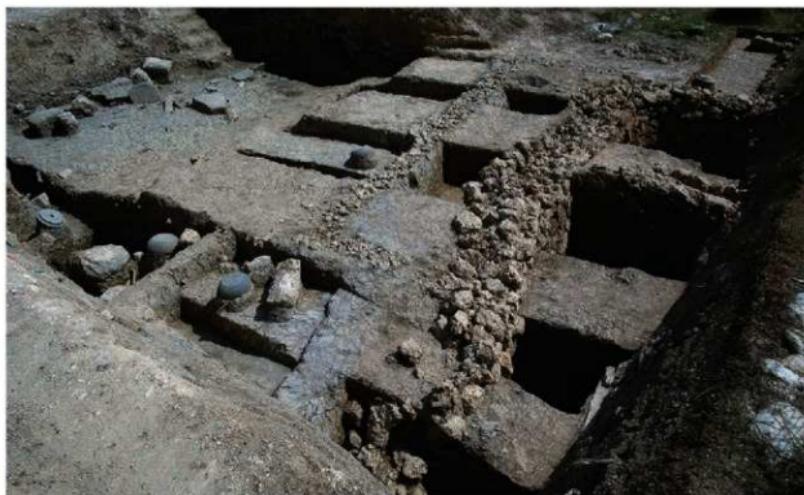
土留め石積み検出状況（北から）

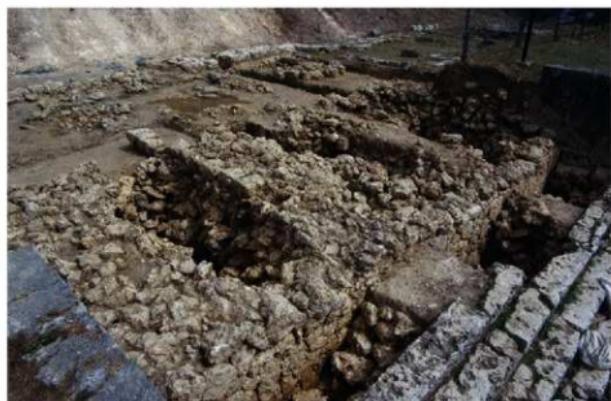
石積 2 西面（北から）

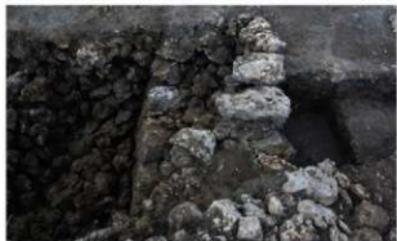
石積 1（南から）

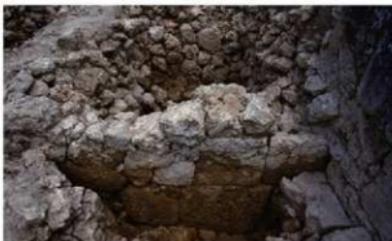
石積 1・2 西面（西から）

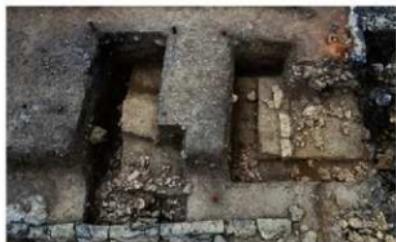
瓦だまり検出状況（東から）

三門地区の発掘調査では、多くの瓦片がまとまった状況で2基検出されました。三門は瓦葺きであったことから、これらは瓦の葺き替えの際に廃棄されたものや戦災によるものと考えられます。一緒に出土した遺物から、1基は戦後、もう1基は19世紀以降に廃棄されたものと考えられます。なお、三門の改修に関する記録はいずれも近世期のもので、今回検出された瓦片の廃棄時期と異なります。このことから、記録に残らない三門の改修がなされたいた可能性も考えられます。

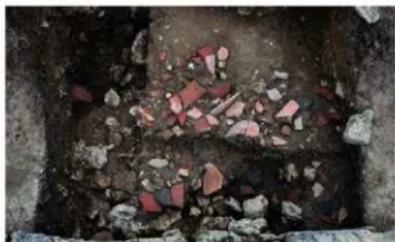
瓦だまり検出状況（トレンチ 31 内・東から）

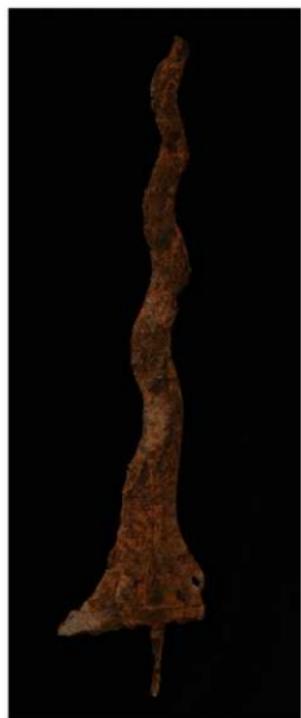
クリス（蛇行剣）

主な特徴として、瓦や埠などの建築部材が多いことや、香炉など、祭祀や寺院遺跡を特微づける多種多様な遺物が出土していることが挙げられます。中でも注目される遺物の一つに、インドネシアなどで祭祀や儀式に使用される「クリス」と呼ばれる蛇行状の鉄製の短剣があります。日本国内でもクリスの出土例は稀であり、なぜ円覚寺跡から出土したのかは謎ですが、琉球と東南アジア諸国との交流によって運ばれてきたのかもしれません。

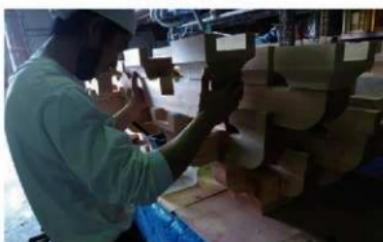
斗構仮組み

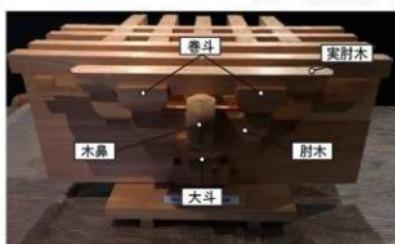
斗構検討模型写真（縮尺：1/2）正面

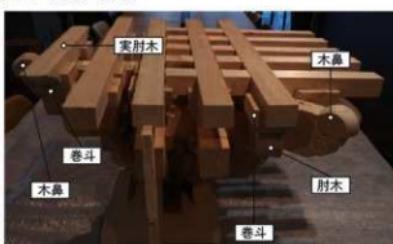
斗構検討模型写真（縮尺：1/2）側面

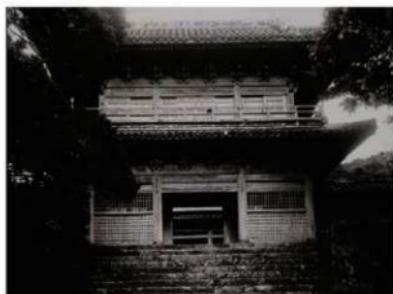
円覚寺 三門

左は戦前まで残っていた三門の写真です。この三門を現代に甦らせるべく、2014（平成26）年度からスタートしたの復元整備ですが、10年を迎えた今年度は、三門の一階木材の組み上げを行います。以後、数年をかけて三門が復元される予定です。
